鬼怒川・小貝川の安全利用点検を実施しました。

下館河川事務所管内では、河川の利用者が多くなるGW休み時期に合わせて、職員自らが河岸などの水辺周りや階段、堤防や護岸等多くの方が利用される箇所について、安全利用点検を実施しました。

安全利用点検結果(対策箇所写真)

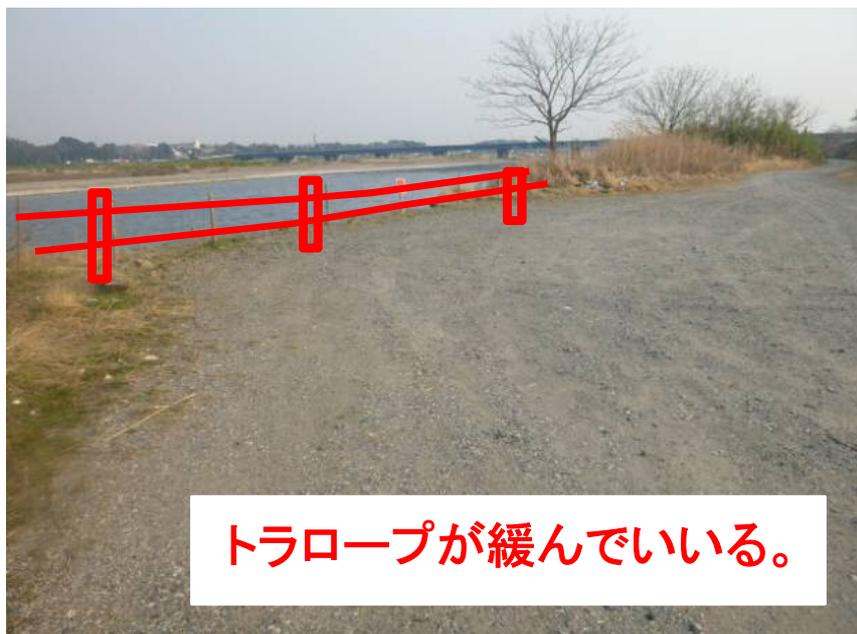
整備局名	関東地方整備局	事務所名	下館河川事務所
水系名	利根川水系	河川名	鬼怒川
施設名	天然河岸	区域番号	天岸-右5

【トラロープ、緩み直し】

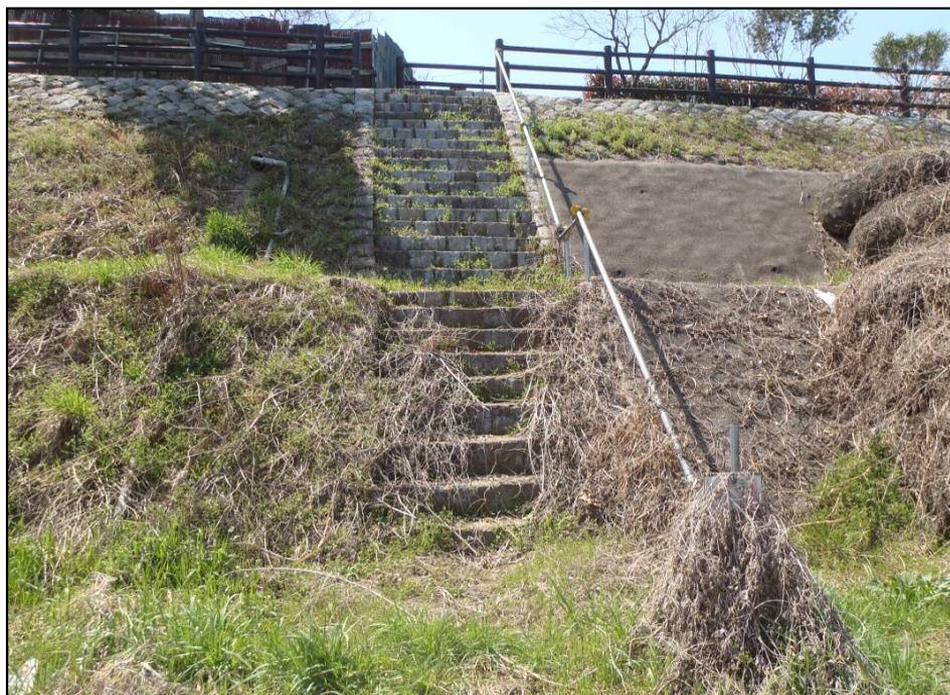
整備局名	関東地方整備局	事務所名	下館河川事務所
水系名	利根川	河川名	鬼怒川
施設名	管理用通路(遊歩道等)	区域番号	通一右4(1)

利根川	鬼怒川	右岸	44.67km ～58.0km L=13,600m	堤－右3	堤防	H26.4.7	異常なし	否		有 H25.7
			36.25km ～40.35km L=4,200m	通－右1	管理用通路	H26.4.7	異常なし	否		有 H25.7
			41.2km ～41.35km L=150m	通－右2	管理用通路	H26.4.7	異常なし	否		無
			44.67km ～55.15km L=11,200m	通－右3	管理用通路	H26.4.7	異常なし	否		有 H25.7
			31.75km ～58.0km	通－右4	管理用通路 (遊歩道等)	H26.4.7	階段部の草の繁茂 管理用通路から水面への転落の 危険性	要	階段及び通路の除草 ロープ補修及び単管柵設置	無
			40.65km ～41.15km L=650m	高護－右1	高水護岸	H26.4.7	異常なし	否		有 H25.5
			48.8km ～49.1km L=300m	低護－右1	低水護岸	H26.4.7	異常なし	否		有 H25.7
			50.25km ～50.41km L=160m	低護－右2	低水護岸	H26.4.2	注意喚起看板の未設置	要	注意喚起看板の設置	無
			56.85km ～57.21km L=360m	根－右1	根固め	H26.4.2	根固上からの転落及び注意喚起 看板の未設置	要	単管柵及び注意喚起看板の 設置	無
			34.25k+29m	樋－右1	樋門・樋管 (江口樋管)	H26.4.7	異常なし	否		無
			34.5k-60m	樋－右2	樋門・樋管 (野爪樋管)	H26.4.7	異常なし	否		無
			35.25k-93m	樋－右3	樋門・樋管 (坪井樋管)	H26.4.7	異常なし	否		無
			35.75k-25m	樋－右4	樋門・樋管 (高崎樋管)	H26.4.7	異常なし	否		無
			利根川	鬼怒川	右岸	36.5k+42m	樋－右5	樋門・樋管 (後山樋管)	H26.4.7	異常なし

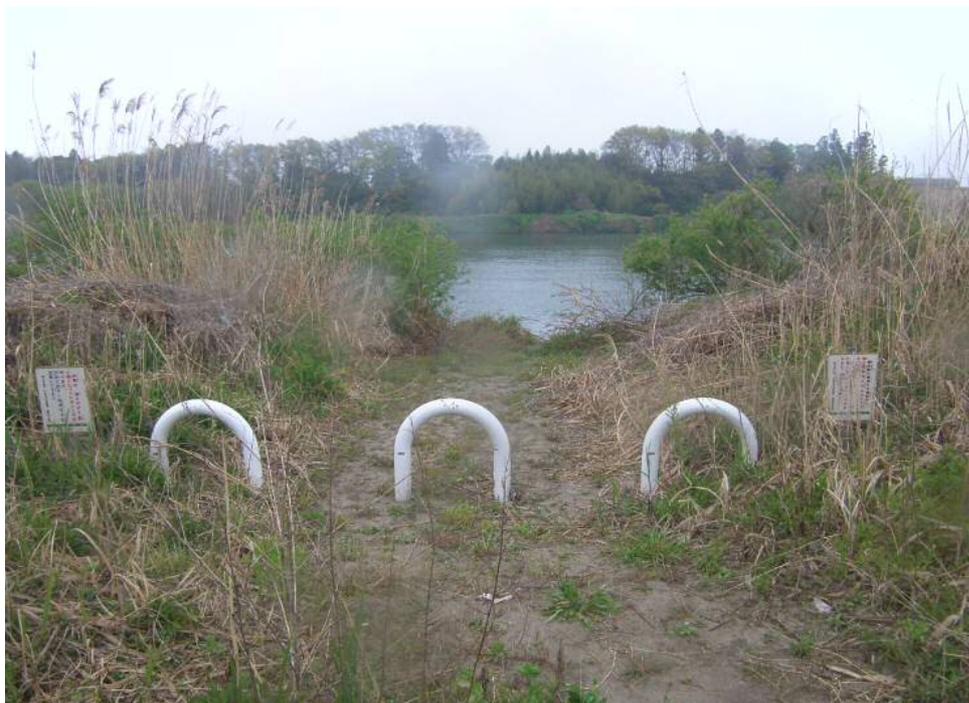
整備局名	関東地方整備局	事務所名	下館河川事務所
水系名	利根川水系	河川名	鬼怒川
施設名	繋船通路(三妻床止上緊急船着き場)	区域番号	その他-右1

22.5k ～23.3k L=800m	低護-左4	低水護岸	H26.4.11	異常なし	否		無	
			27.2k ～28.0k L=800m	低護-左5	低水護岸	H26.4.11	異常なし	否		無	
			27.25k ～28.0k L=750m	親-左1	水辺の楽校	H26.4.11	異常なし	否		有 (平成24年7月)	
			利根川	鬼怒川	右岸	16.0k	その他-右1 その他-右2	繫船通路 (三妻床止上緊急船着き場) (三妻床止下緊急船着き場)	H26.4.11	注意看板が草で見えない。 船着き場に泥が溜まり滑りやすい。 車止めが破損している。(下流側)	要

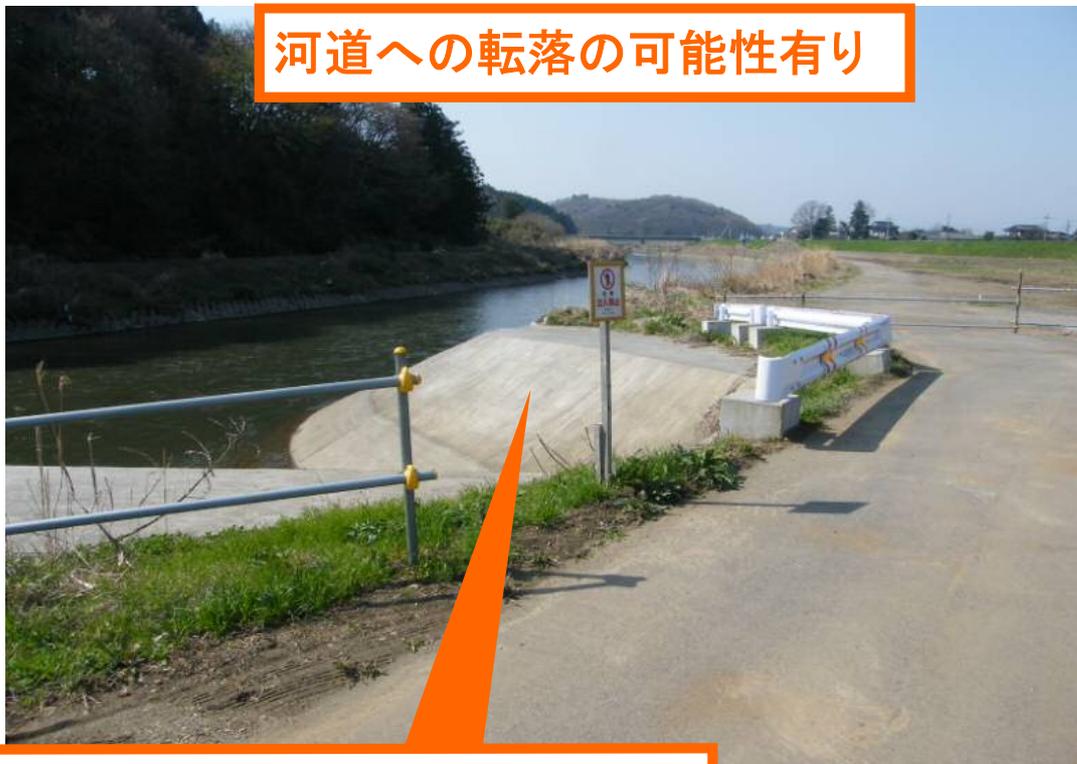
整備局名	関東地方整備局	事務所名	下館河川事務所
水系名	利根川水系	河川名	小貝川
施設名	低水護岸	区域番号	低護-右1(77.2k)

整備局名	関東地方整備局		事務所・出張所名		下館河川事務所 真岡出張所					
水系名	河川名	対象区域			点検対象施設名	点検実施 期 間	点検結果 (破損状況)	対策の 要 否	実施予定の応急措置	既往の対策の 有無
		左右岸	距離標	区域番号						
利根川	小貝川	右岸	77.2k	低護-右1	低水護岸	H26.4.8	河道への転落	要	開口部に短管柵を設置。	有 (H22.4設置)
			75.9k	階-右1	階段	H26.4.8	急勾配の階段等からの転落	否		有 (H20.4設置)
			70.0k	低護-右2	自然河岸	H26.4.8	自然河岸の崩落箇所からの転落	要	ローフ柵に覆い被さった漂着 ゴミを撤去。	有 (H17.9設置)
			67.0K	低護-右3	低水護岸	H26.4.8	河道への転落	要	立入禁止看板の再設置。	有 (H23.7設置)
			65.9K	低護-右4	低水護岸	H26.4.8	河道への転落	否		有 (H17.4設置)
			65.8K	敷-右1	高水敷	H26.4.8	危険性の注意喚起の必要性の有り (河川愛護モニター意見)	否		有 (H22.4設置)
			64.9K	低護-右5	低水護岸	H26.4.8	自然河岸の崩落箇所からの転落	要	看板老朽化のため再設置。	有 (河岸部:H21.4設置) (通路部:H22.3設置)
			63.5K	低護-右6	低水護岸	H26.4.8	自然河岸の崩落箇所からの転落	否		有 (河岸部:H21.4設置)
		左岸	77.6k	堤-左1	堤防	H26.4.8	河道への転落	否		有 (HH24.7設置)
			75.9k	階-左1	階段	H26.4.8	急勾配の階段等からの転落	否		有 (H20.4設置)
			65.0k	樋管-左1	樋管 (太陽寺排水樋管)	H26.4.8	川裏水路への転落	否		有 (H19.4設置)

河道への転落の可能性有り

ガードレールと単管柵の間に開口部

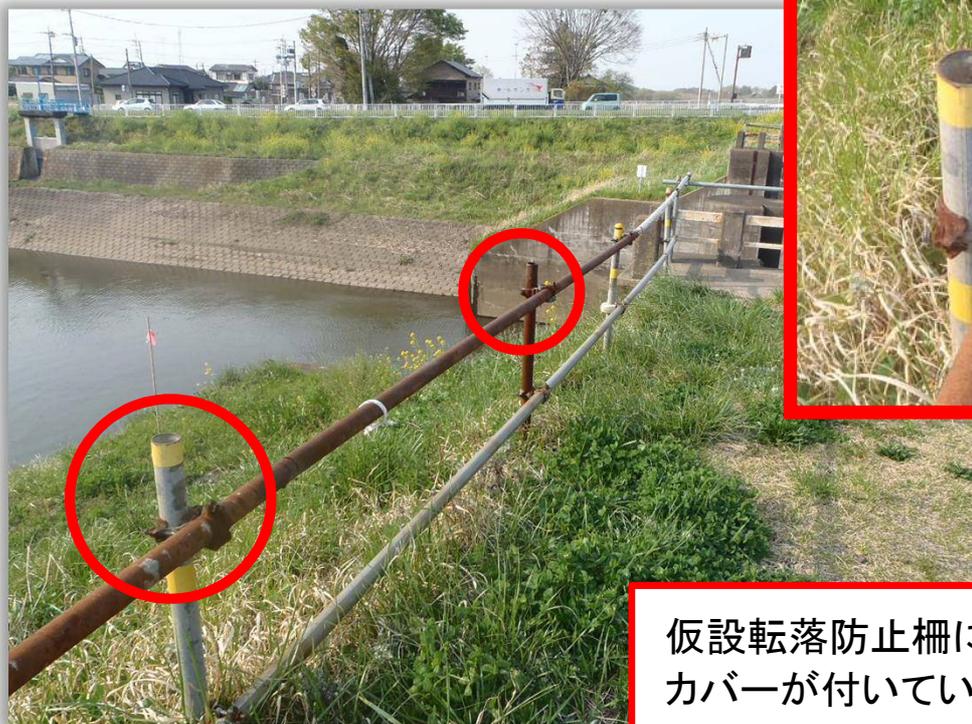
整備局名	関東地方整備局	事務所名	下館河川事務所
水系名	利根川	河川名	小貝川
施設名	糸繰川水門	区域番号	樋一右1

整備局名	関東地方整備局	事務所・出張所名			下館河川事務所	黒子出張所				
水系名	河川名	対象区域			点検対象施設名	点検実施 期 間	点検結果 (破損状況)	対策の 要 否	実施予定の応急措置	既往の対策の 有無
		左右岸	距離標	区域番号						
利根川	小貝川	右岸	45.7k	樋-右1	糸繰川水門	H26.4.16	仮設転落防止柵(単管)のキャップ・クランプカバーが無い	要	キャップ・クランプカバーの取り付け	有 注意喚起看板設置 (H23.7)
			45.7k							
		45.8k ~46.3k L=500m	低護-右2	比毛護岸	H26.4.16	異常なし	否	特になし	無	
		左岸	53.4k ~53.5k L=100m	低護-左1	低水護岸	H26.4.16	異常なし	否	特になし	無
		右岸	54.0k	他-右1	母子島初期湛水池	H26.4.16	・水路への転落の危険性あり ・転落防止対策のロープのゆるみと劣化(田谷川水門)	要	・注意喚起看板の設置 ・ロープの張り直し	無

仮設転落防止柵にキャップ・カバーが付いていない

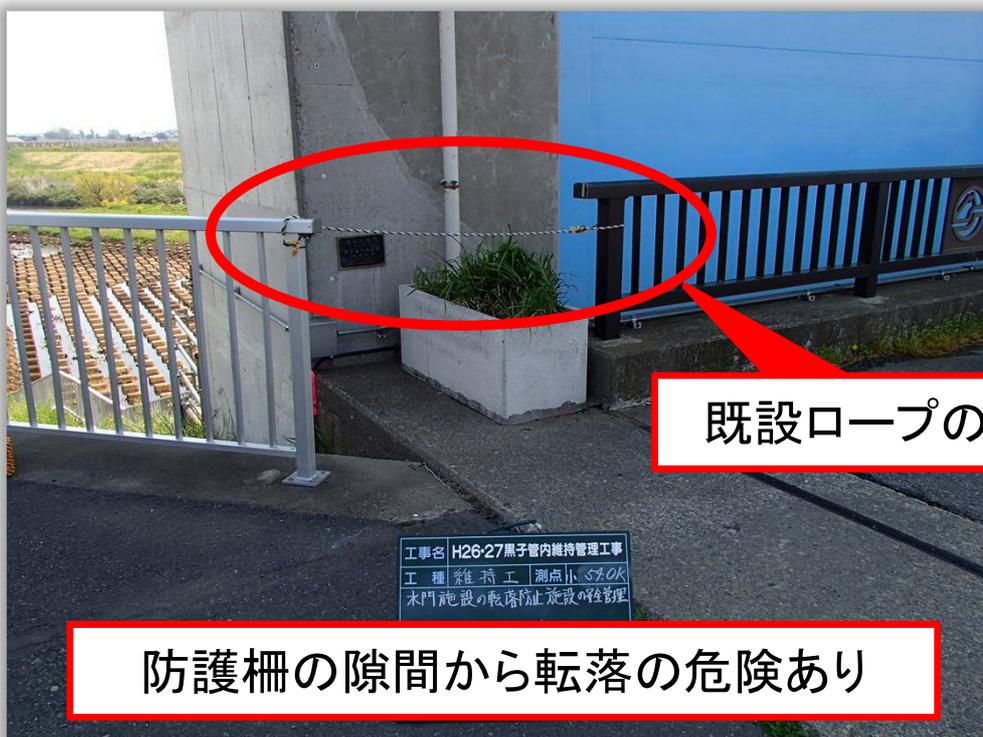
整備局名	関東地方整備局	事務所名	下館河川事務所
水系名	利根川	河川名	小貝川
施設名	母子島初期湛水池	区域番号	他一右1

既設ロープの劣化

防護柵の隙間から転落の危険あり

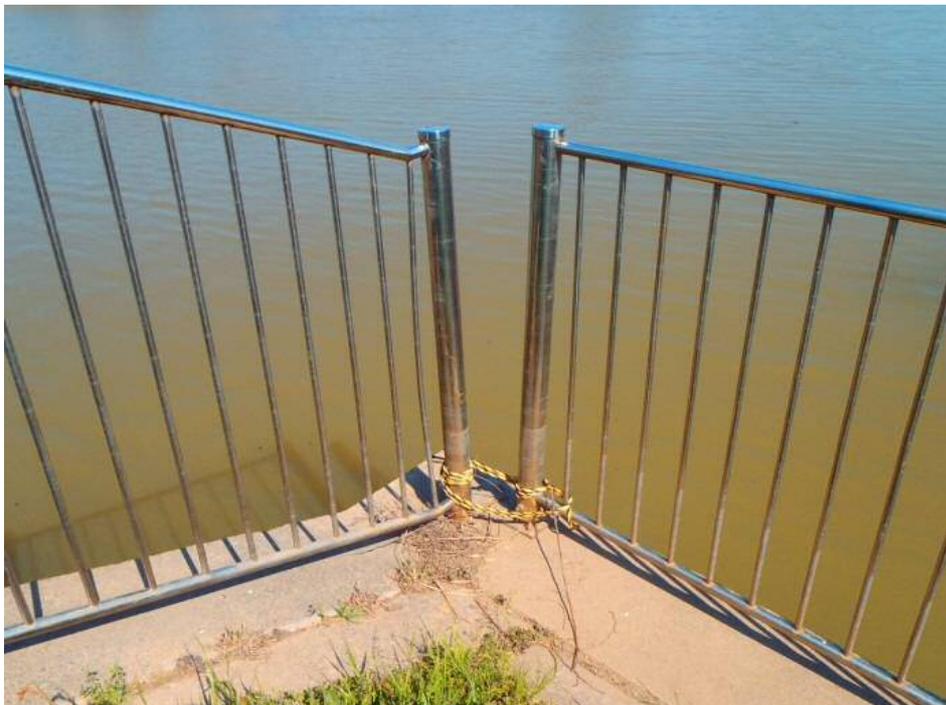
整備局名	関東地方整備局	事務所名	下館河川事務所
水系名	利根川水系	河川名	小貝川
施設名	伊丹水門	区域番号	水門-左1

既設トラロープの欠落

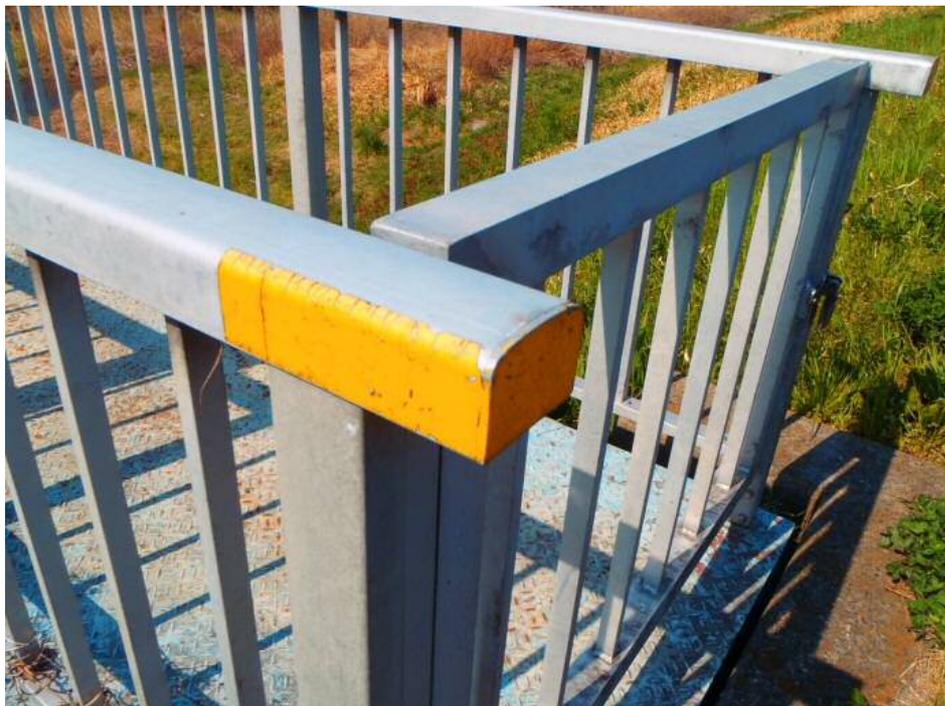
整備局名	関東地方整備局	事務所名	下館河川事務所
水系名	利根川水系	河川名	小貝川
施設名	転落防止柵(舟場排水樋管)	区域番号	樋一左6

左岸	11.2k+70m	樋-左6	転落防止柵 (舟場排水樋管)	H26.4.15	・水路への転落:危険有り ・注意喚起の必要性:有り(既設看板の周辺の植生繁茂、安全表示テープの劣化)	要	看板周辺の除草 柵の安全表示テープ貼替	注意看板の設置 (H25.7)
	左岸	12.4k-5m	樋-左7	転落防止柵 (堤下排水樋管)	H26.4.15	・水路への転落:危険有り(川裏) ・注意喚起の必要性:有り(安全表示テープの劣化)	要	転落防止柵の範囲を拡大 柵の安全表示テープ貼替	無
	左岸	13.2k+80m	樋-左8	転落防止柵 (川口排水樋管)	H26.4.15	異常なし	否		無
	左岸	15.0k ~15.4k L=400m	低護-左2	低水護岸	H26.4.15	・護岸からの転落:危険有り ・注意喚起の必要性:有り(既設看板有り)	要	注意看板の追加設置	有 注意看板の設置 (H25.4)
	左岸	17.0k-70m	樋-左9	転落防止柵 (道畑排水樋管)	H26.4.15	・水路への転落:危険有り ・注意喚起の必要性:有り(既設看板の周辺の植生繁茂)	要	看板周辺の除草	無

安全表示テープの劣化
