出水概要

平成26年6月5～8日 低気圧による出水

京 浜 河 川 事 務 所

平成26年6月6日(金)～8日(日) 低気圧に伴う出水

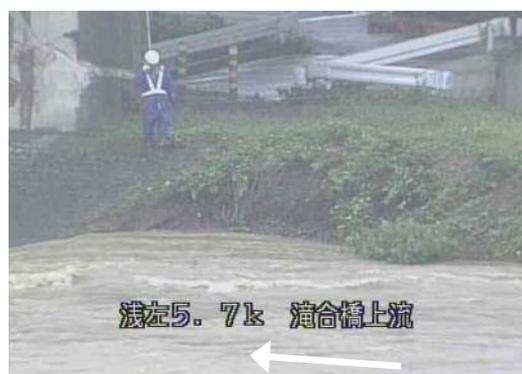
浅川右岸5.9k付近東京都日野市西平山一丁目地先の河岸洗掘は、職員による河道監視により発見しました。

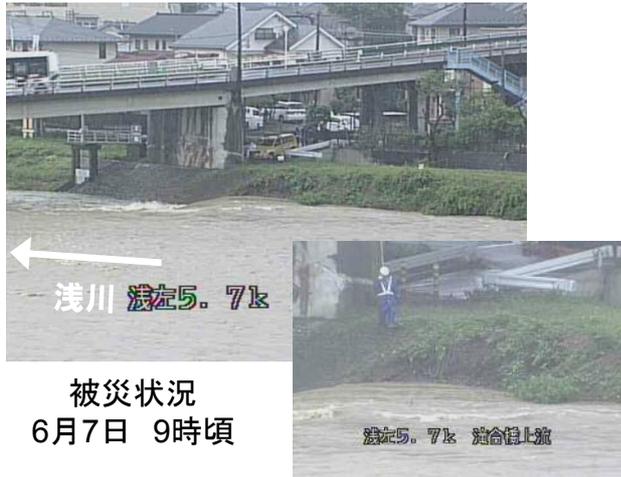
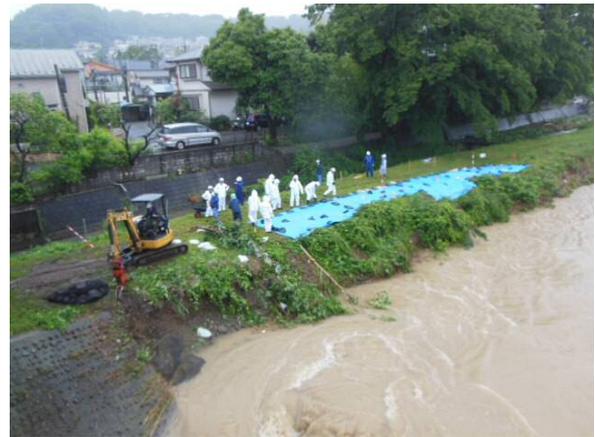
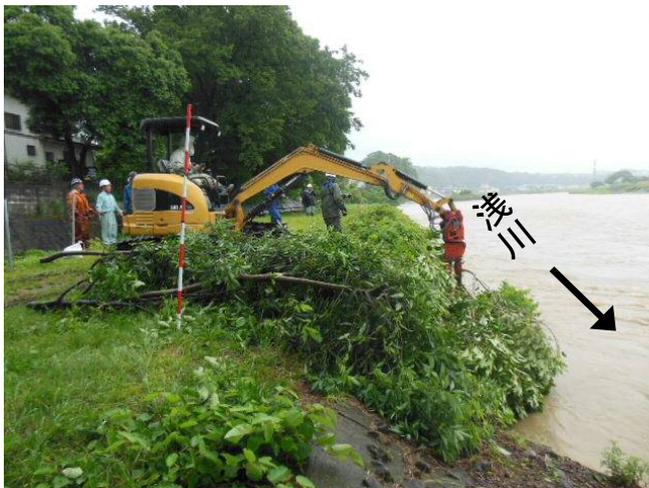
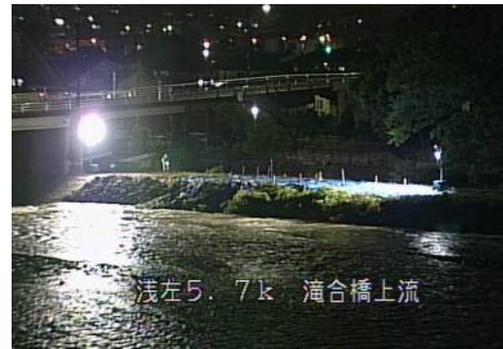
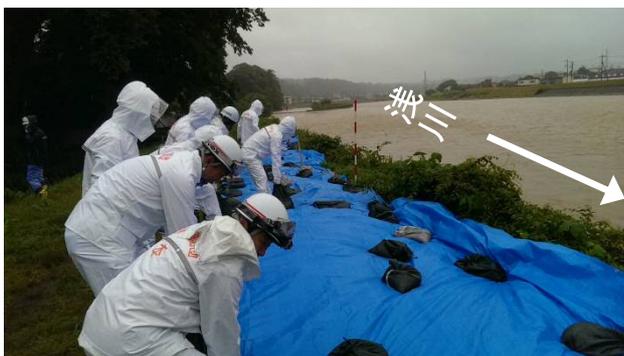
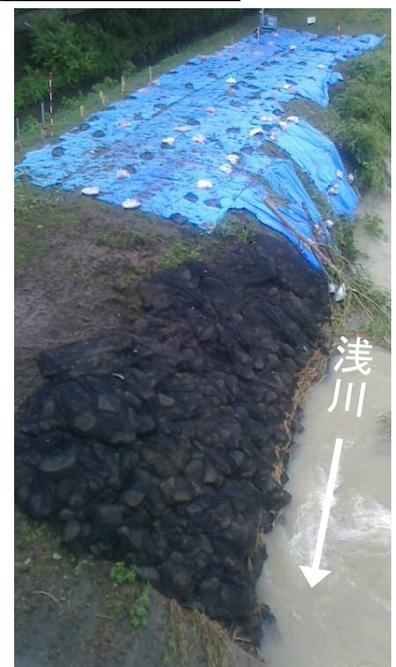
⑦被災箇所への復旧状況

多摩川水系浅川右岸5.9k付近(東京都日野市西平山1丁目地先)にて河岸侵食(L=7m)及び河岸天端亀裂が6月7日8時30分頃発見されました。

その後、応急復旧として6月7日14時頃から、日野市水防団も出動して木流し工法及びシート張り工法を実施し、16時頃から袋詰め根固(100袋)を洗掘箇所へ投入し、21時に応急復旧が完了しロープ柵による危険箇所明示を実施しました。

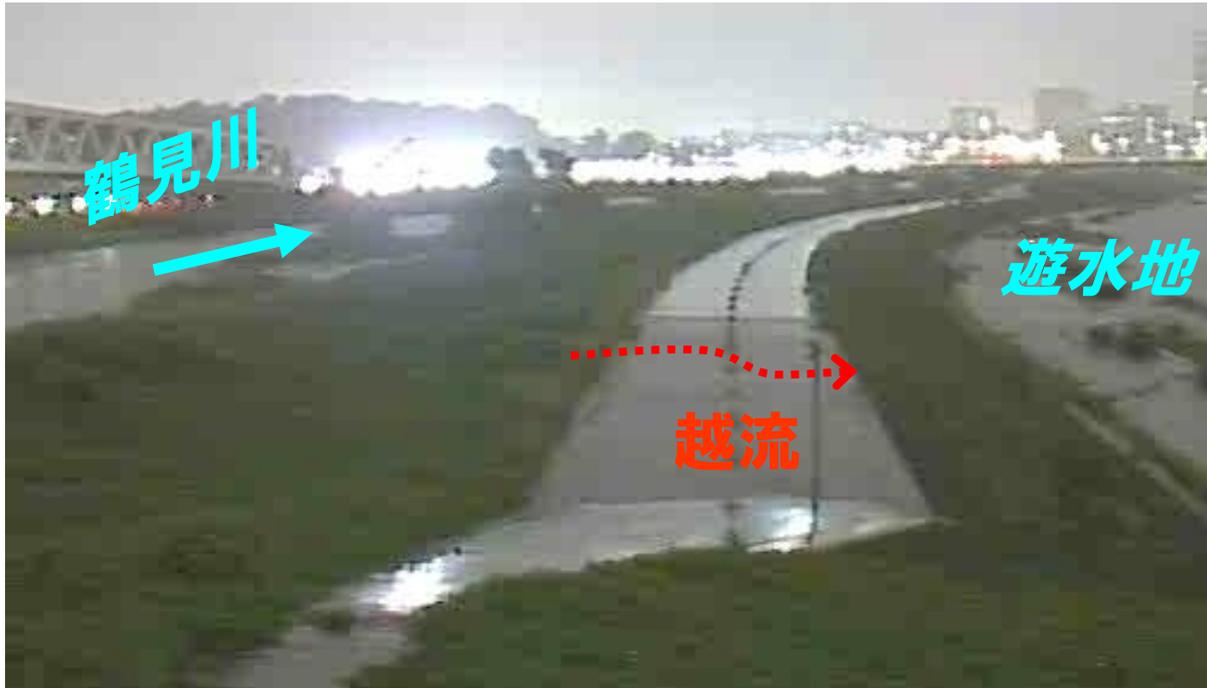
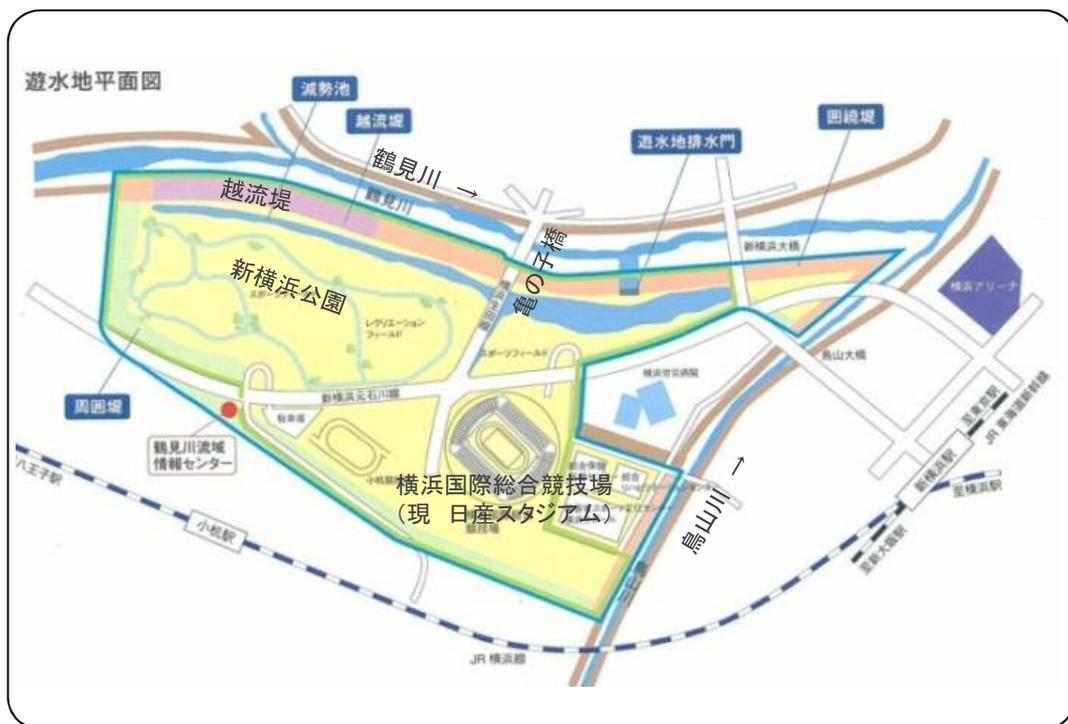
越流堤から鶴見川多目的遊水地への流入状況
(6月7日 午前1時40分)

鶴見川では、6月6日午後9時15分頃から6月7日午前2時20分頃までの間で鶴見川から鶴見川多目的遊水地への流入がありました。
