# 地中レーダによる路面下の空洞探査について

吉澤 幸佑

関東地方整備局 関東技術事務所 施工調査・技術活用課 (〒270-2218 千葉県松戸市五香西6-12-1) .

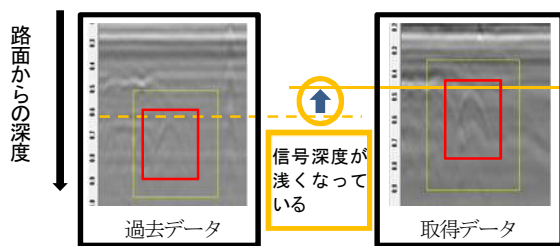
図-9 地中レーダデータの過去信号との比較  
 実線：取得データ信号深度  
 点線：過去データ信号深度

図-9に地中レーダデータ信号のうち極性が不明瞭で空洞か異物かの判断が難しい信号例を示す。過去に取得した地中レーダデータと比較した結果、深度が浅くなっていることが確認できた。信号の深度が浅く変化している場合、経年により空洞上の土砂が落下し、空洞が上方へ移動した可能性が高いと考えられる。判定会議の結果、二次調査を実施した。

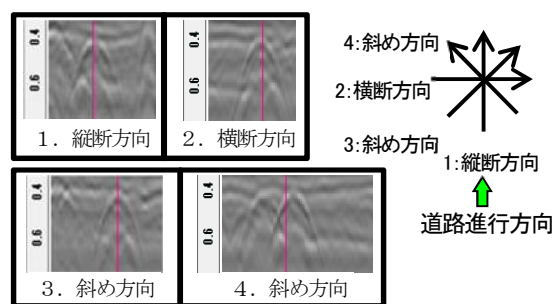
図-10 ハンディ型レーダ調査結果

ハンディ型レーダ調査の結果、図-10に示すとおり一次調査では取得できない横断方向、斜め方向の地中レーダデータから白から始まる白黒の信号を確認することができた。調査箇所は空洞の可能性が高いと判断し、スコープ調査を実施した。

スコープ調査の結果、空洞と滞水を発見することができた。

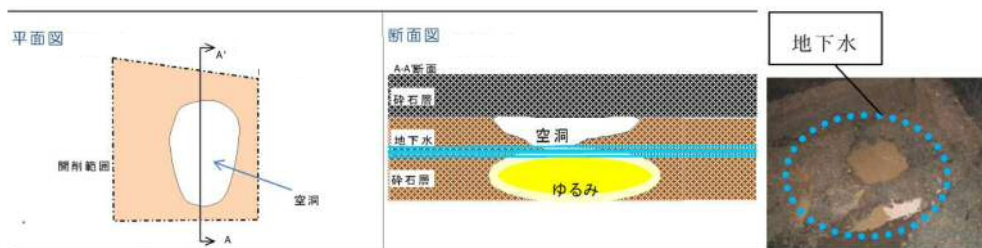
図-11 空洞発生状況

国道管理担当事務所により、本空洞は開削による空洞発生の原因調査と補修が行われた。図-11に示すとおり空洞下部にゆるみと地下水を確認した。空洞は、地下水の変動により徐々に空洞が形成され上方へ移動したと事例と考えられる。
