## 7. 緊急保全対策工の全体評価

### 7.1. 緊急保全対策工の評価

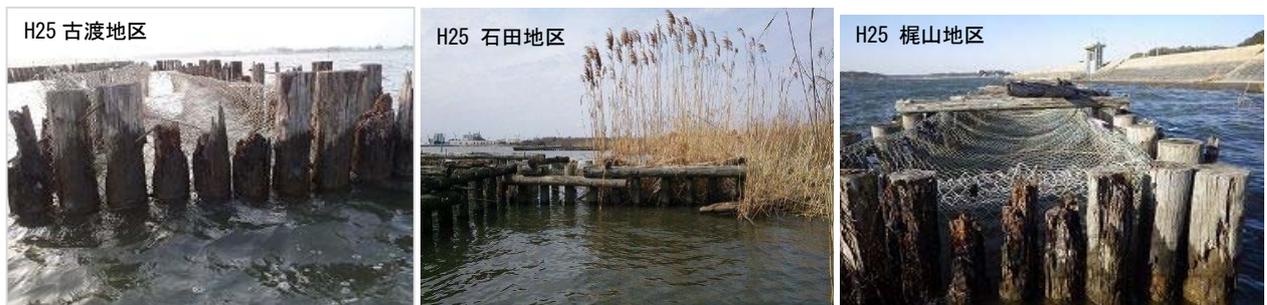
図 7.1-2 粗朶消波工損傷状況

<b>評価</b>	<ul style="list-style-type: none"> <li>・粗朶消波工（群杭工を含む）は波浪を低減することができる。しかし、10年程度は消波機能・構造を維持するとの当初の想定に対し、粗朶の流出や押さえ杭の損傷も多く、早期に劣化する。</li> <li>・粗朶消波工および突堤工などの施設で囲まれた地区では、沖側や沿岸方向からの波浪の影響が緩和され、地形は概ね維持できる。</li> <li>・粗朶消波工は浮葉植物が再生する前に、粗朶流出等の劣化が見られた。なお、抽水植物・陸域植物の生育による波浪低減は、ある程度の効果が見込めると考えられる。</li> </ul>

○各地区における粗朶の減少量と損傷状況

- ・粗朶消波工は、粗朶の流出が年々進んでいる。

- ・粗朶消波工が設置されている地区において、平成 19 年度に境島地区で袋詰根固による補修改良工事を実施した。
- ・その後、平成 23 年度から袋詰根固や松杭の増杭による補修改良工事が行われている。

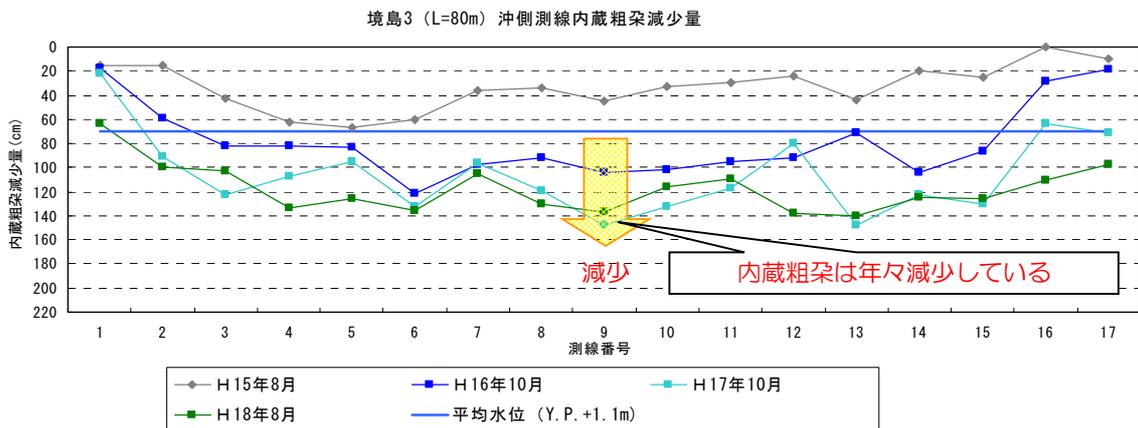
図 7.1-5 粗朶消波工 粗朶減少状況（境島地区）

- ・境島地区では内蔵粗朶が流出し、消波機能の劣化が見られた。平成19年度の袋詰根固による補修改良工事により、消波機能は回復した。

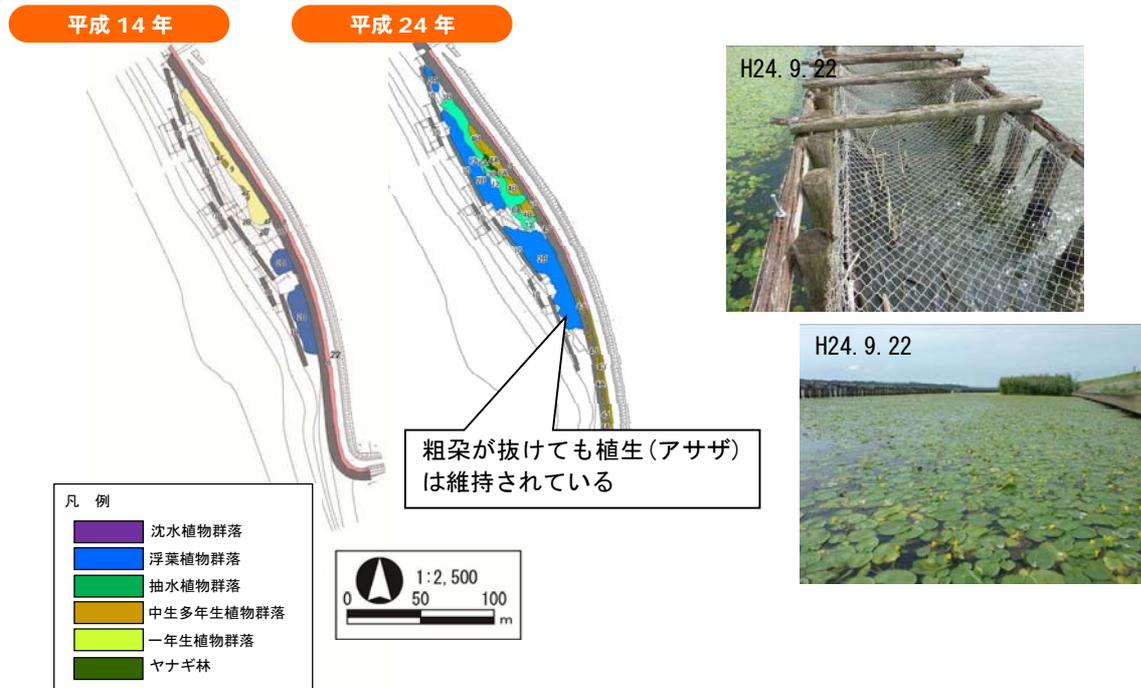
図 7.1-9 植生（アサザ）の変化（梶山地区）

- ・水面上の粗朶の減少が見られるが、粗朶消波工背後ではアサザの生育、ヨシ群落の維持がされている。この状況より、内蔵粗朶が流出した粗朶消波工は一定の消波機能を有していると考えられる。

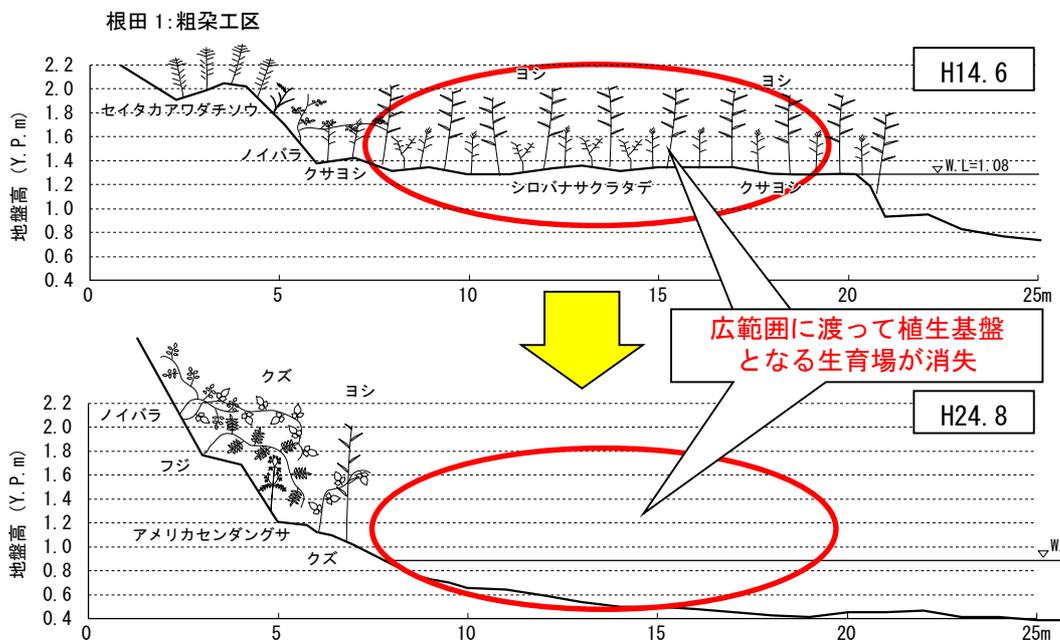
図7.1-13 植生断面の変化（根田（下流）地区）

- ・粗朶消波工背後の断面（根田1測線）では、経年的な侵食が見られており、ヨシ群落等の抽水植物の生育基盤が消失している。

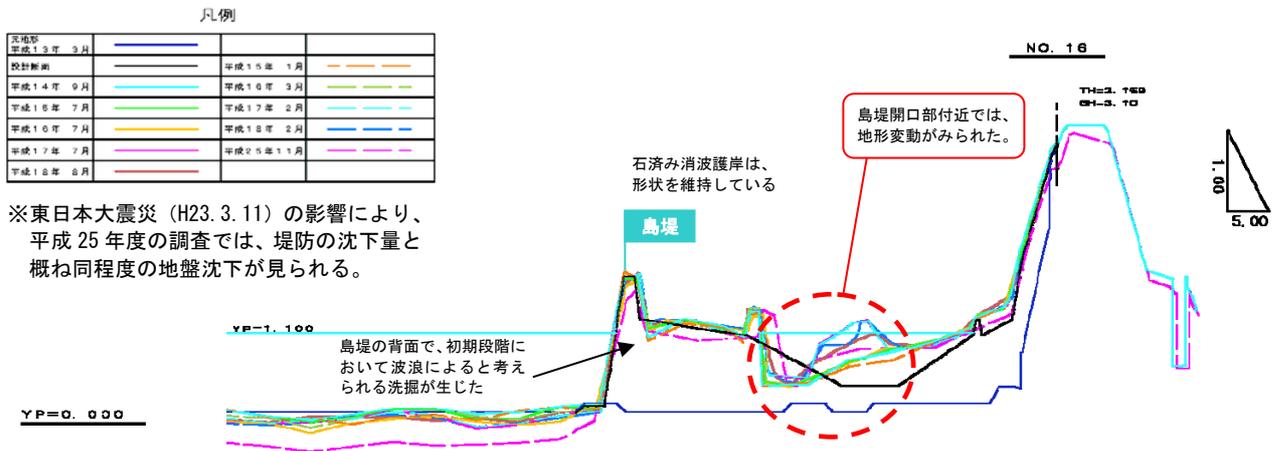
図7.1-16 地形変化 (根田 (上流) 地区)

- ・島堤の開口部付近では、波の出入りによる侵食・堆積等の地形変動がみられる。
- ・島堤内の全体的な土量変化は、侵食傾向となっている。

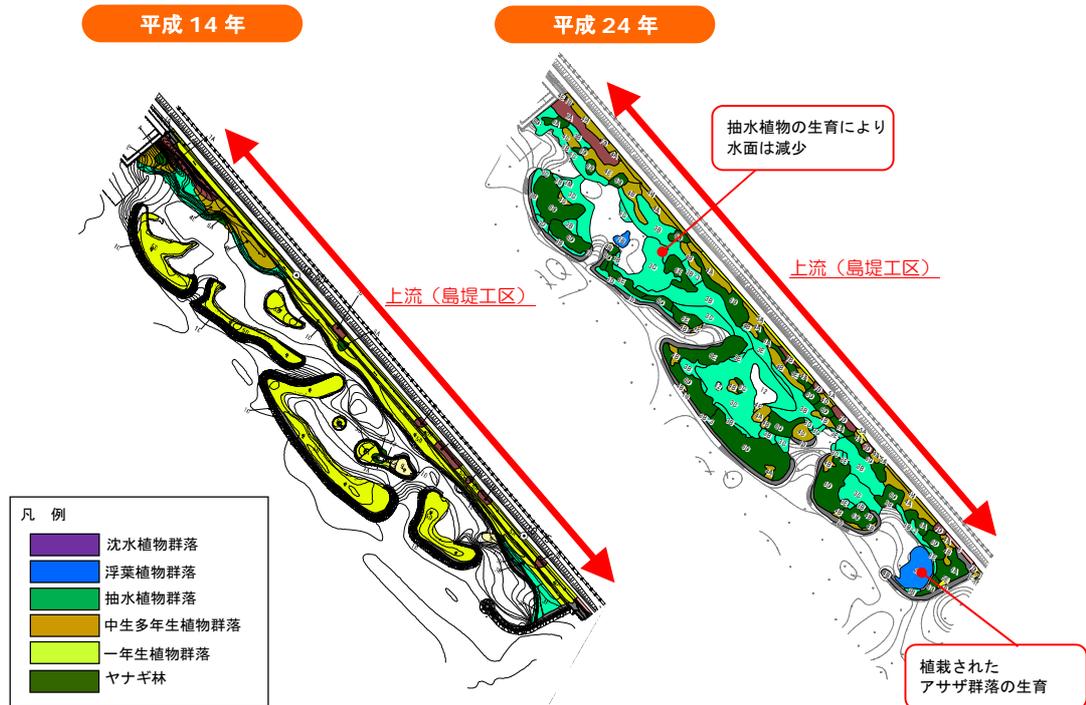
図 7.1-19 植生図の変遷（根田（上流）地区）（H14・H24）

- ・ 石積み消波護岸による安定した背後地、突堤部背後の適度な攪乱環境など、植物にとって多様な生育環境が創出されており、浮葉植物や抽水植物等の生育が見られる。

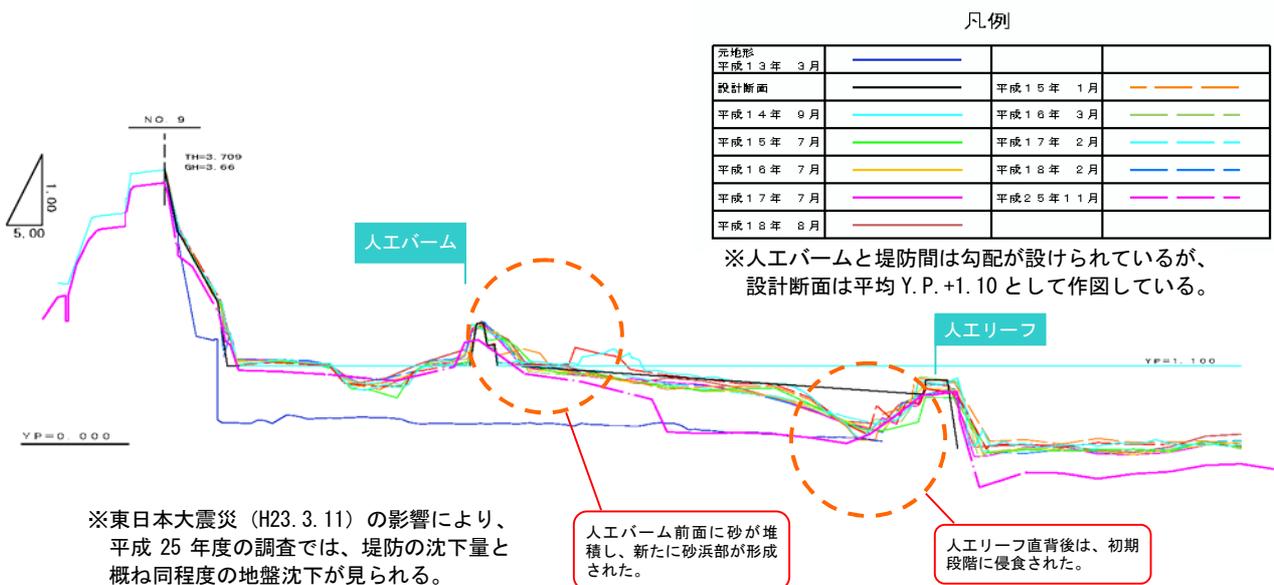
図 7.1-22 地形変化（永山地区）

- ・人工リーフ背後の養浜地形では侵食傾向が見られ、人工バーム前面には砂が堆積している。
- ・砂が堆積した水際部には抽水植物が生育しており、沖側への前進が見られる。

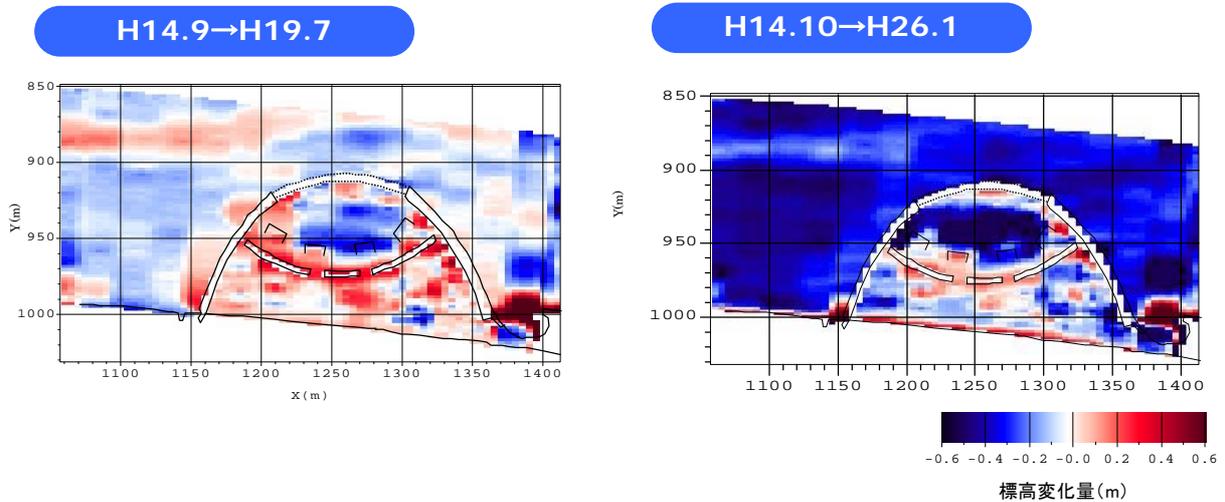
図 7.1-24 標高変化量（永山地区）（H14.9～H26.1）

- ・平成19年度までの人工リーフの背後地は、侵食傾向が見られる。その後、さらに地形が低下しており、東日本大震災による地盤沈下の影響が見られる。

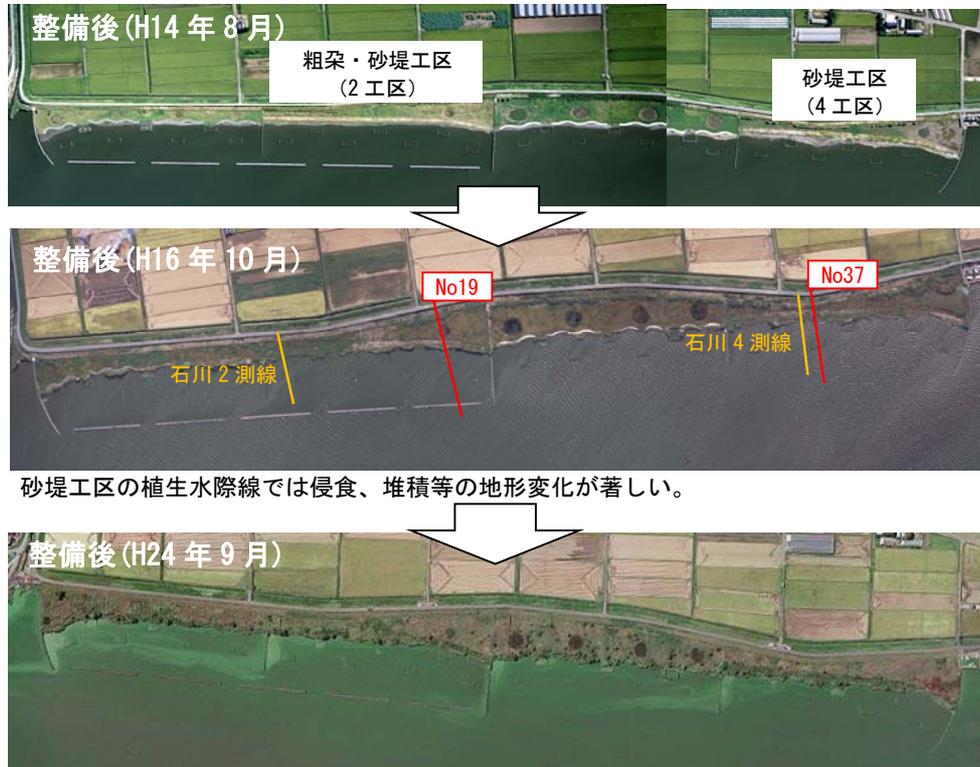
図 7.1-25 測線位置（石川地区 粗朶・砂堤工区（2工区）、砂堤工区（4工区））

砂堤工区の植生水際線では侵食、堆積等の地形変化が著しい。

砂堤工の前面に設置した杭柵工の有無により、抽水植物の前進と水際線の侵食が見られる。

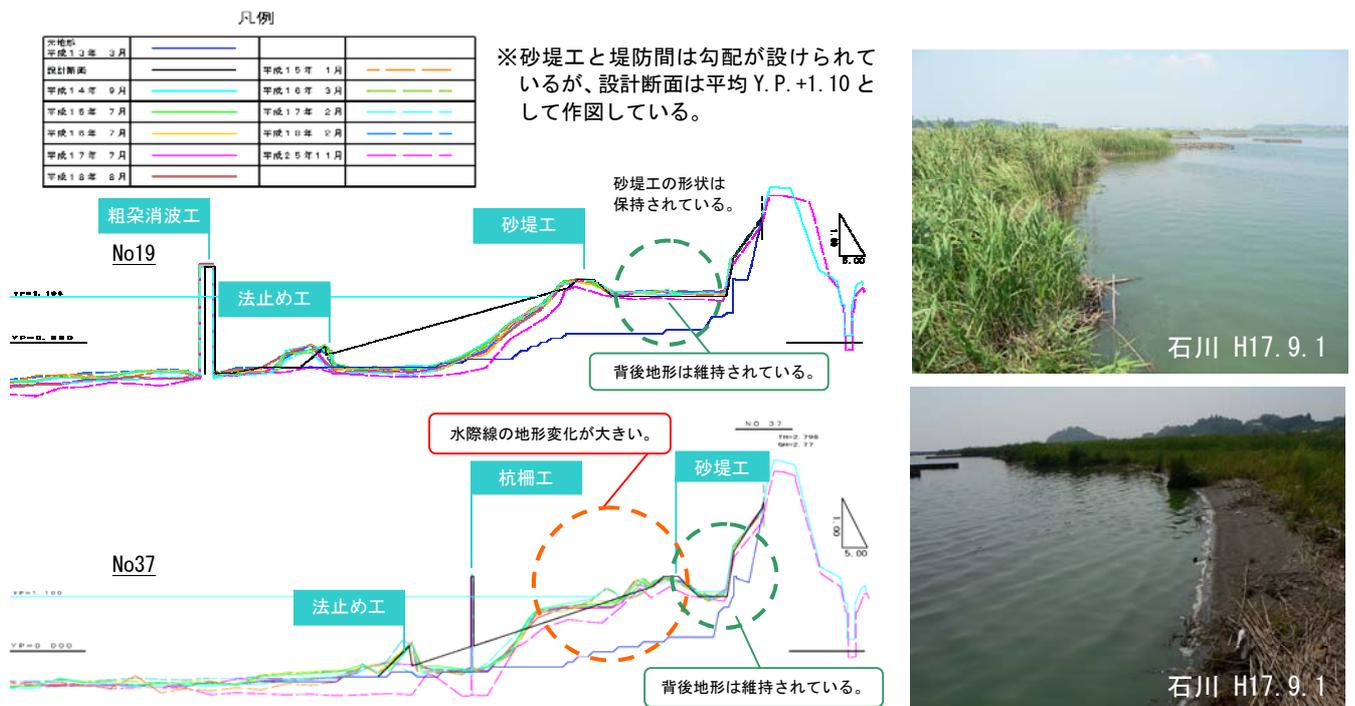
図7.1-26 地形変化（石川地区 上：粗朶・砂堤工区（2工区）、下：砂堤工区（4工区））

- ・砂堤工（小規模な砂の盛土地形）によって、背後地形が維持できる。
- ・砂堤工の沖側に杭柵工が設置されている場所では、抽水植物が沖側に前進している。しかし、杭柵工が無い場所では、水際線の侵食が見られる。

※東日本大震災（H23.3.11）の影響により、平成25年度の調査では、堤防の沈下量と概ね同程度の地盤沈下が見られる。

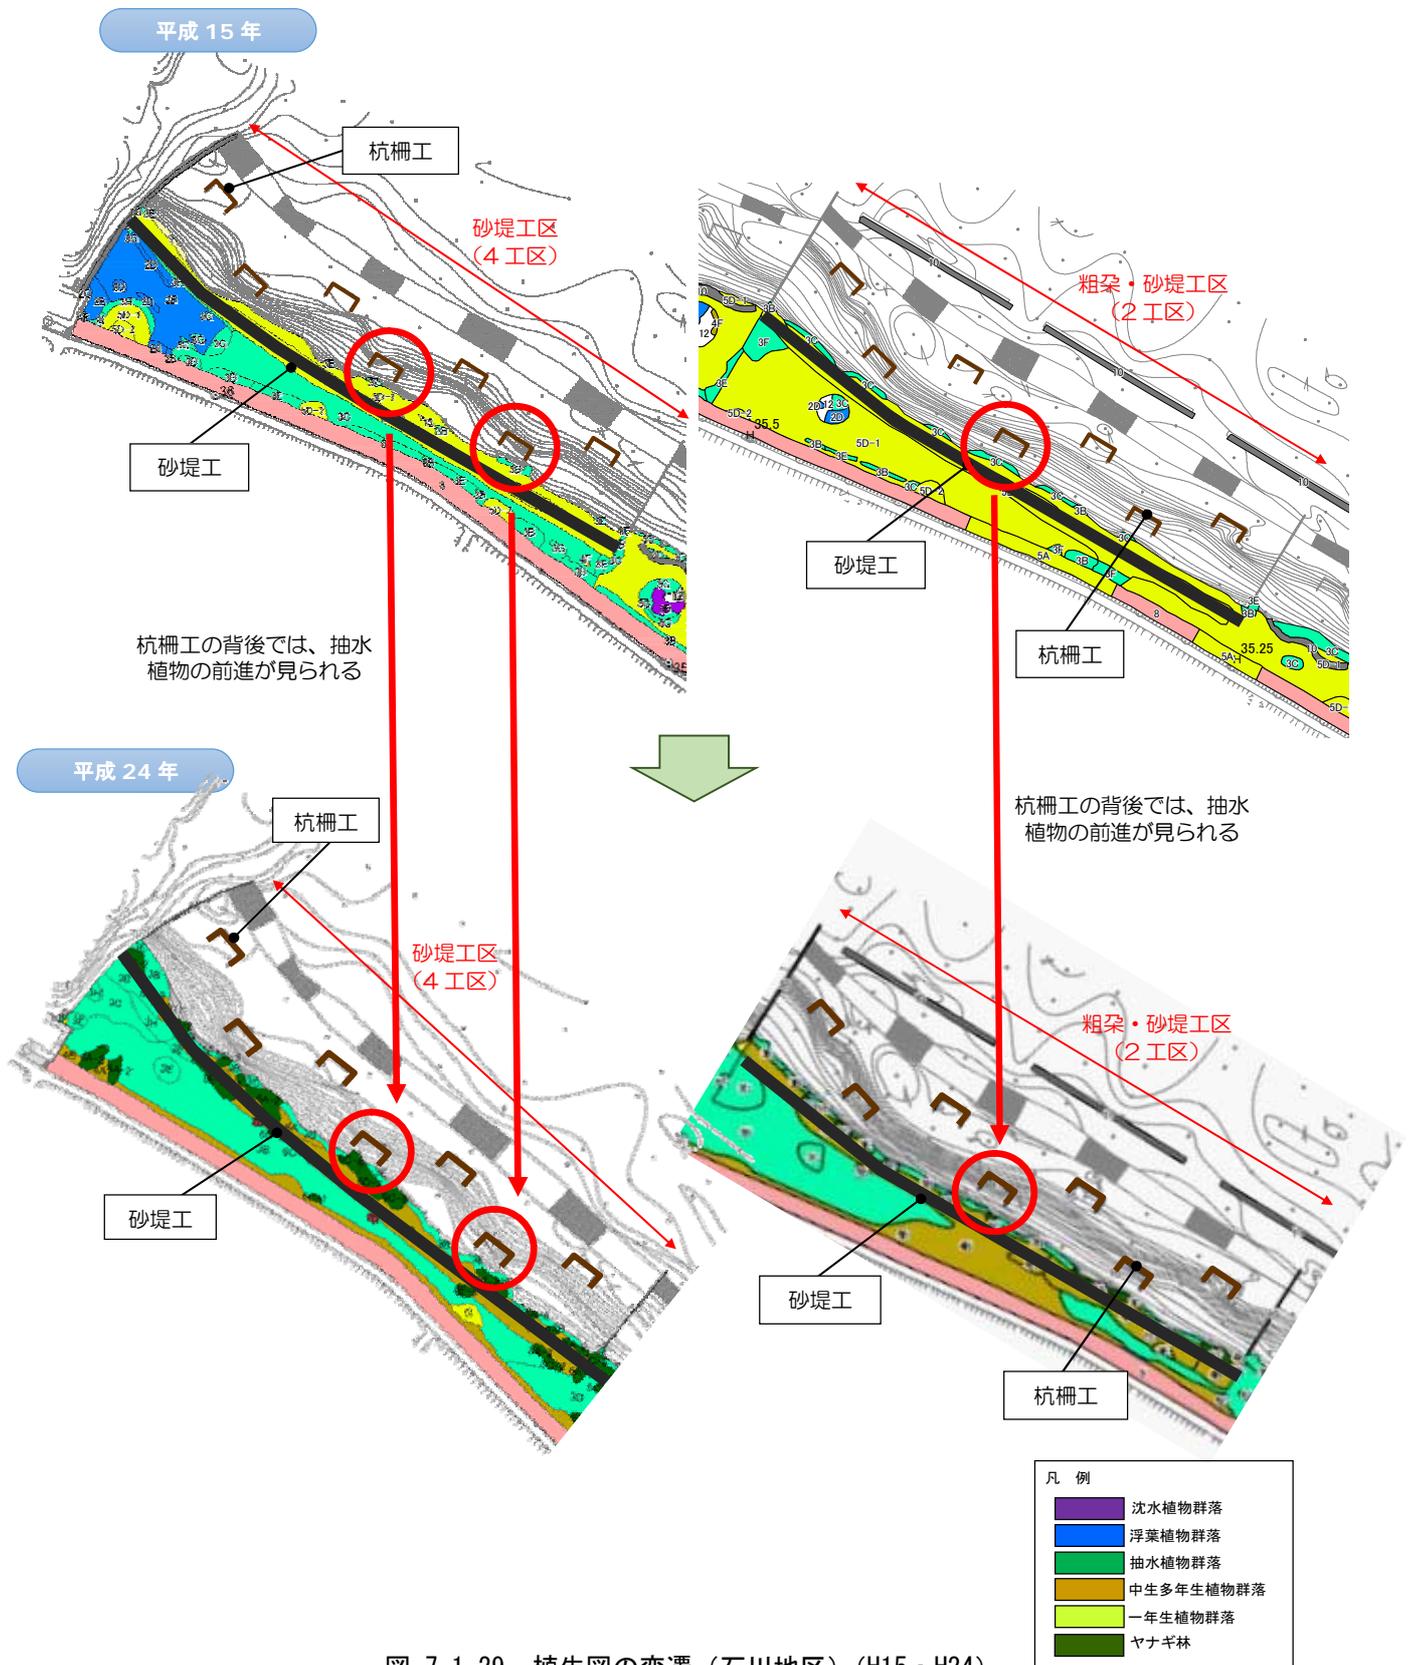
図 7.1-29 植生図の変遷 (石川地区) (H15・H24)

- ・ 砂堤工は杭柵工と組み合わせることにより、抽水植物が前進し生育する水際環境を創出できる。

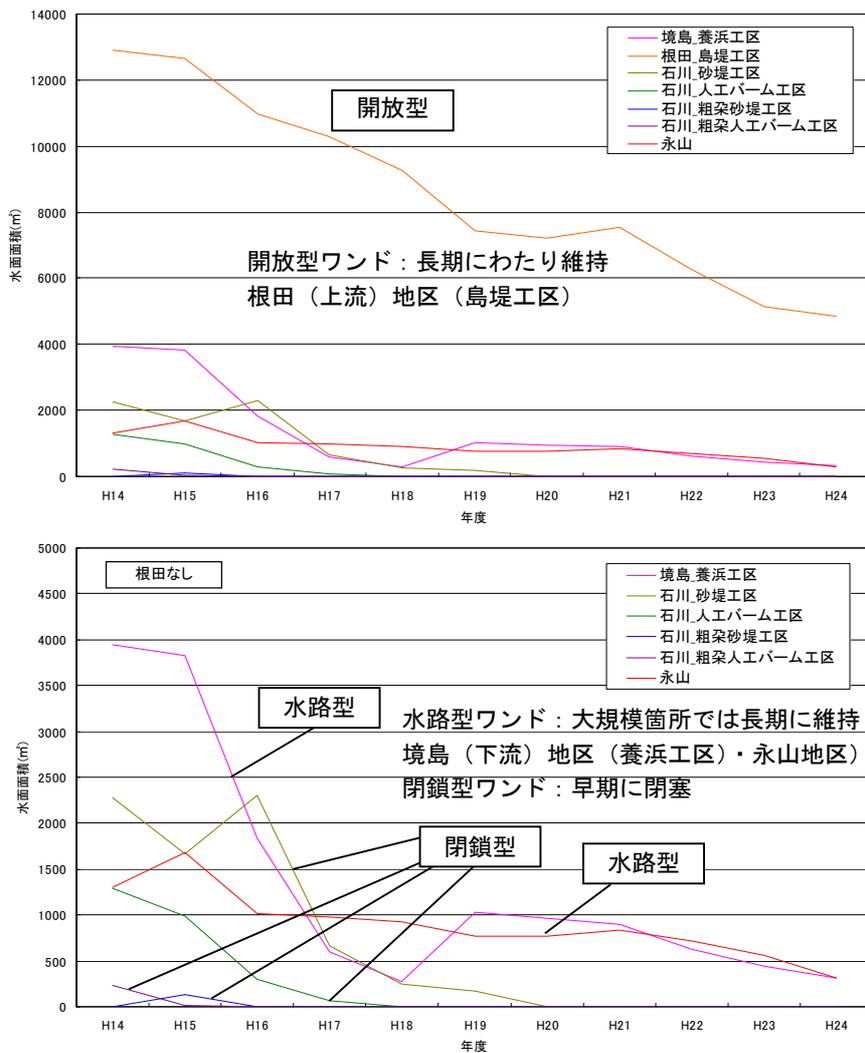
図 7.1-35 水面面積の経年変化状況

10年間で中央部の島堤部の背後（白点線）は、植生の繁茂によって水面が減少した。

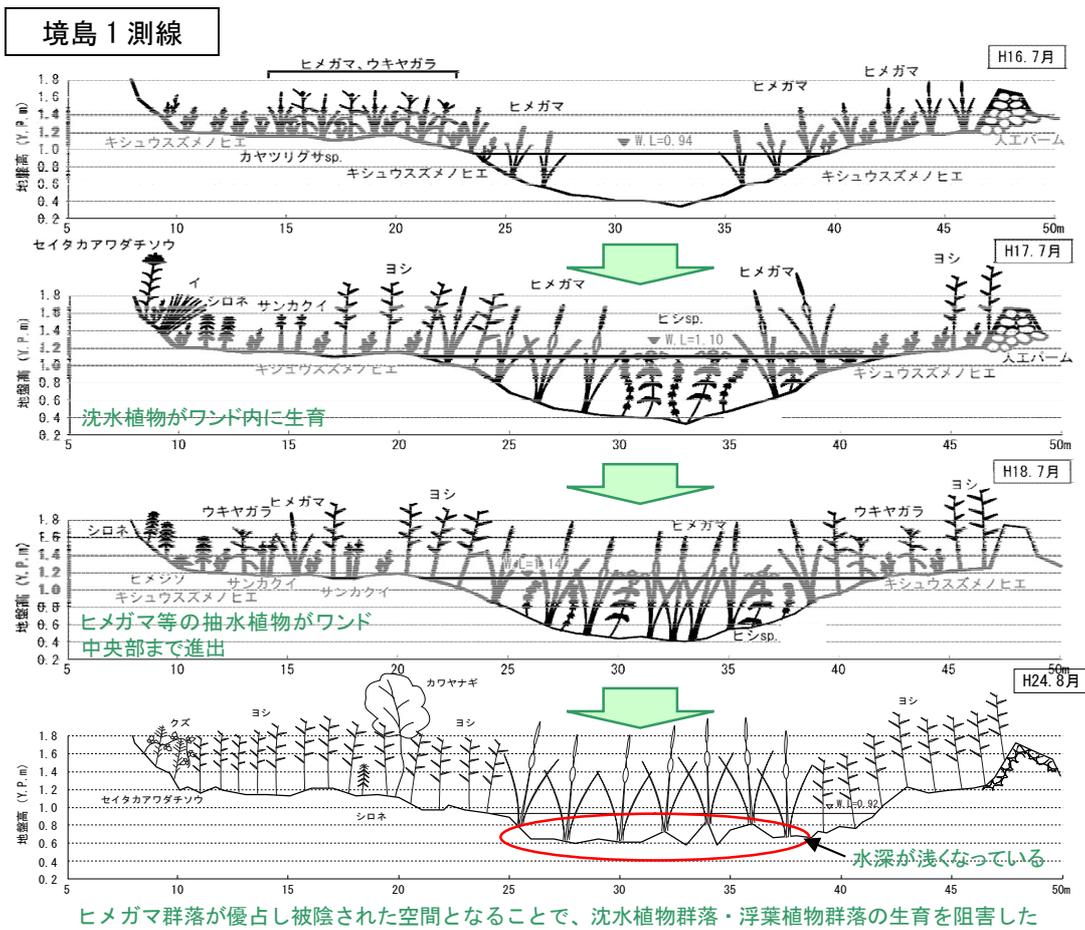
- ・ 境島中央部（境島 1 測線）に位置するワンドでは、抽水植物の侵入による水面の被陰やリターの堆積により経年的に水深が浅くなる傾向が見られる。

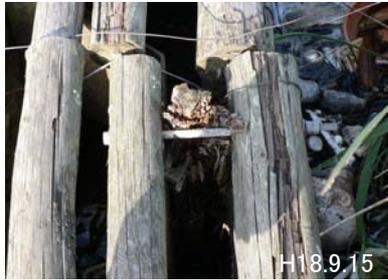
H18.9.15  
矢板式突堤工の上部の木杭が腐食  
(石川地区)

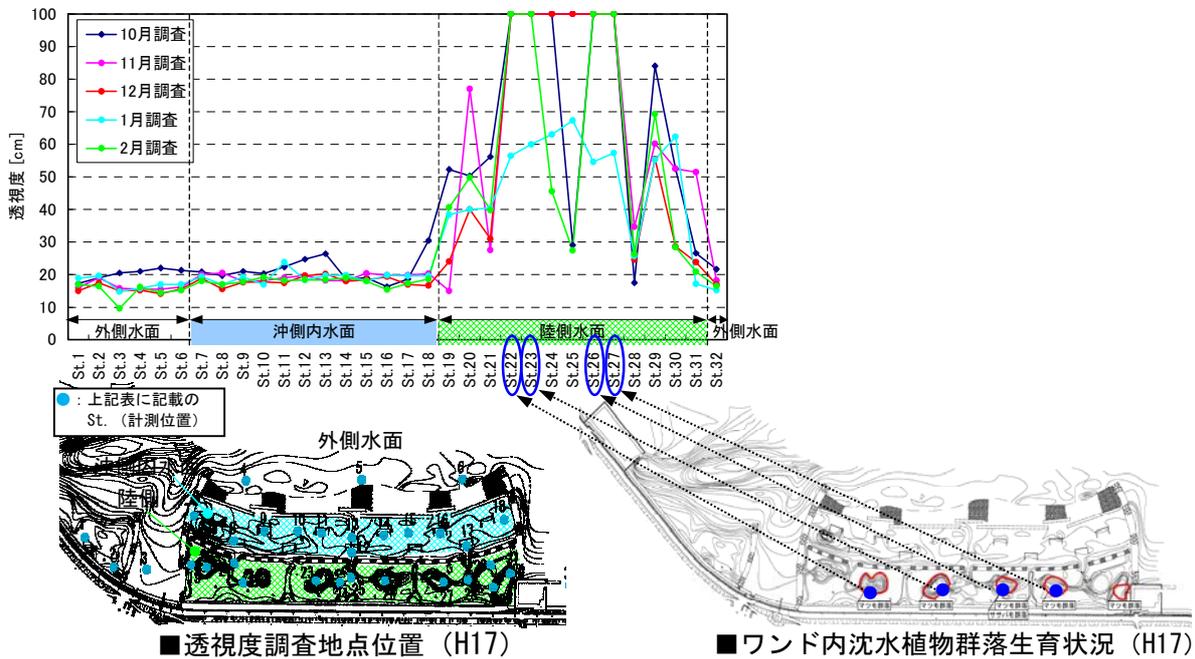
図7.1-72 沖側内水面とワンドの透視度と沈水植物群落（平成 17 年度）（境島地区）

- ・境島地区における透視度（平成 17 年度）では、沖側内水面の 20cm 程度に対し、ワンド（陸側水面）は 60～100cm 以上と高い傾向が見られた。また、これらワンドには沈水植物群落が生育していた。その後、一旦確認できなくなったが、平成 24 年度に再び確認された。
