鬼怒川・小貝川の夏休み前安全利用点検を実施しました。

下館河川事務所管内では、毎年、河川の利用者が多くなるGW前と夏休み時期に合わせて、職員自らが河岸などの水辺周りや階段、堤防や護岸等多くの方々が利用される箇所について、安全利用点検を行っています。

安全利用点検結果(対策箇所写真)

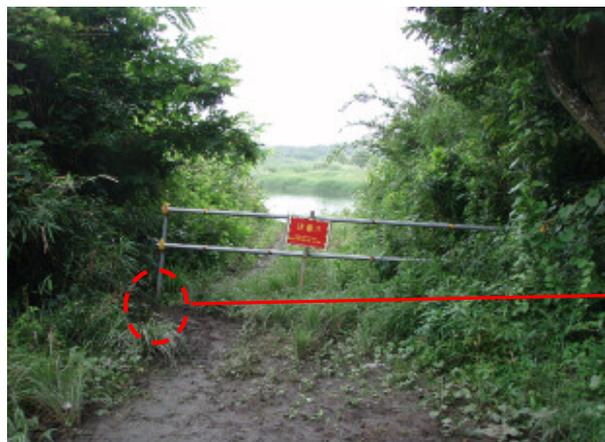
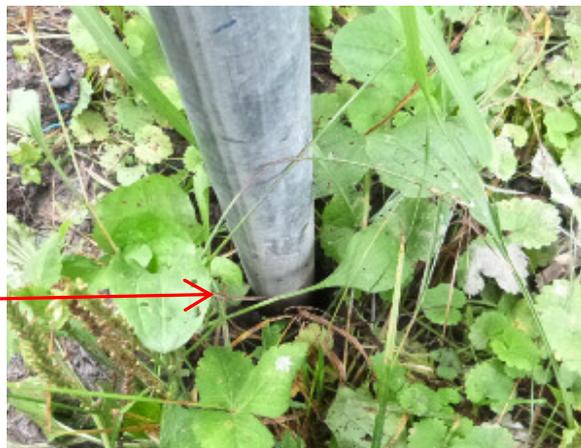
※対策前

【立入禁止柵において引き抜かれた跡が確認される】

点検日:H27.7.2

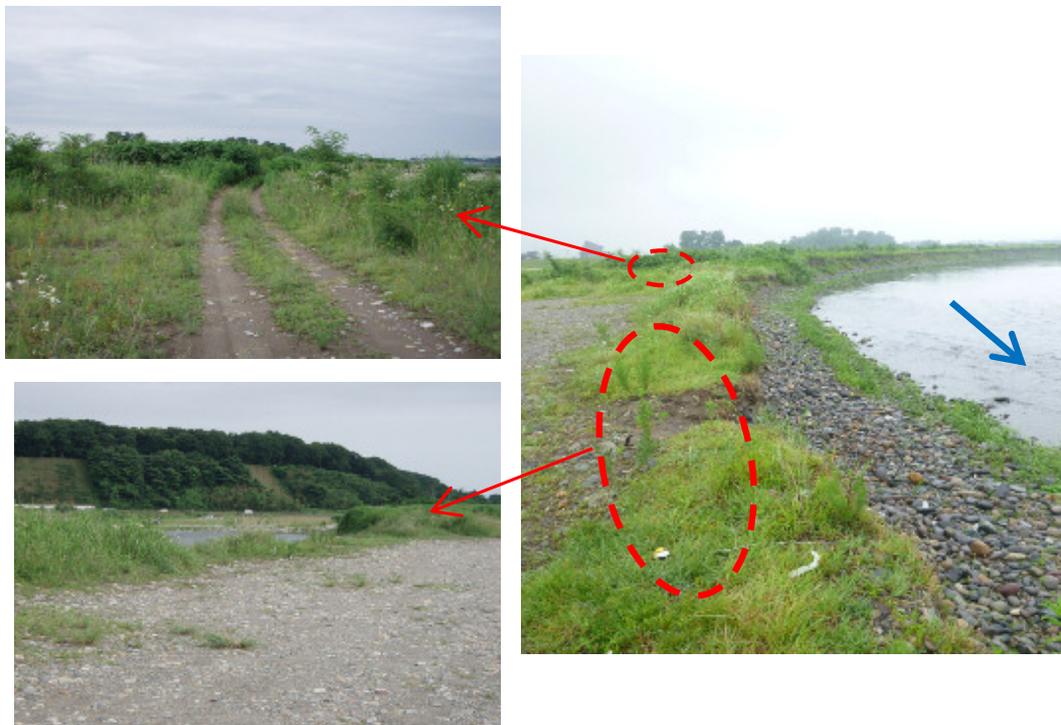
※対策前

【河岸洗掘が確認される】

点検日:H27.7.2

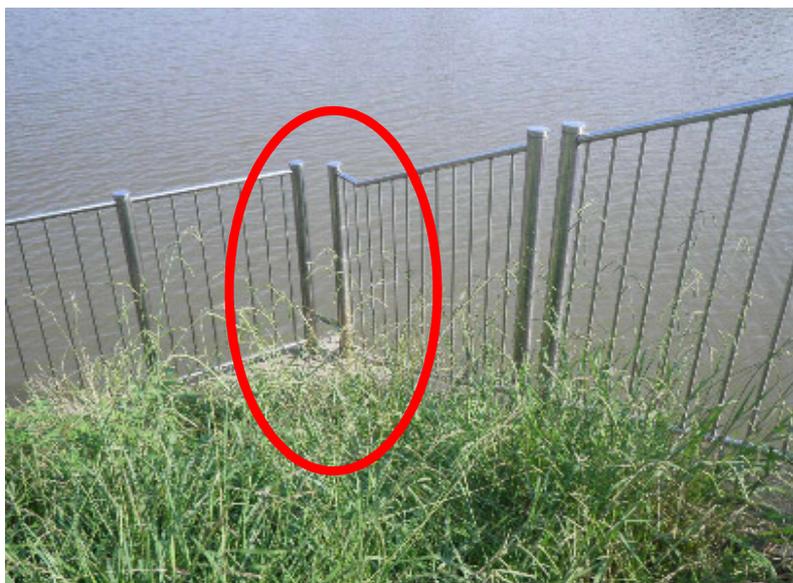
※対策前

転落防止柵に隙間有り

点検日:H27.7.8

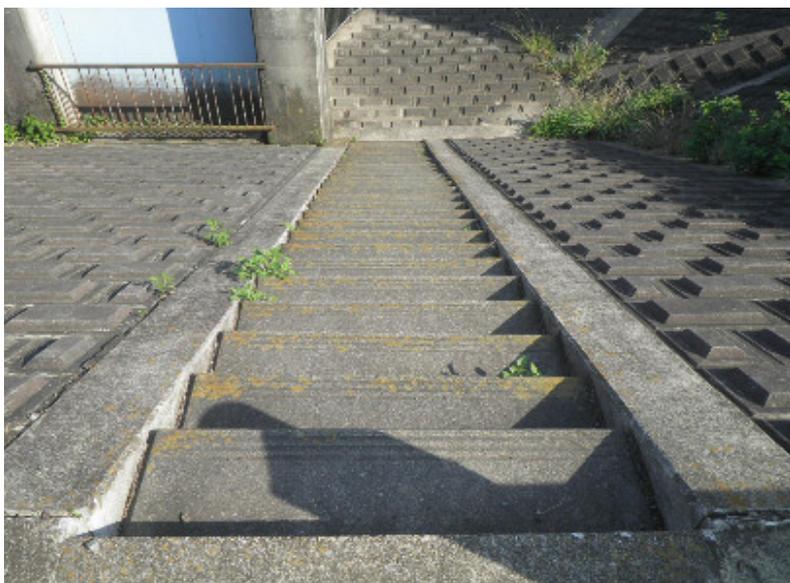
※対策前

階段が急勾配で注意が必要

点検日:H27.7.8
