台風17号・18号降雨による災害 TEC—FORCE他 活動記録情報

平成27年9月15日(火)

■災害調査: 鬼怒川左岸3.0k~13.6kの堤防点検作業状況

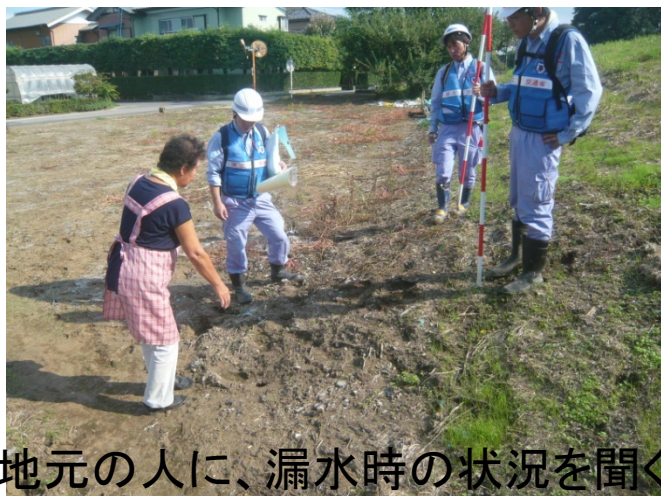
(茨城県下妻市黒駒地先(鬼怒川左岸36.5km))15時撮影

地元の人に、漏水時の状況を聞く

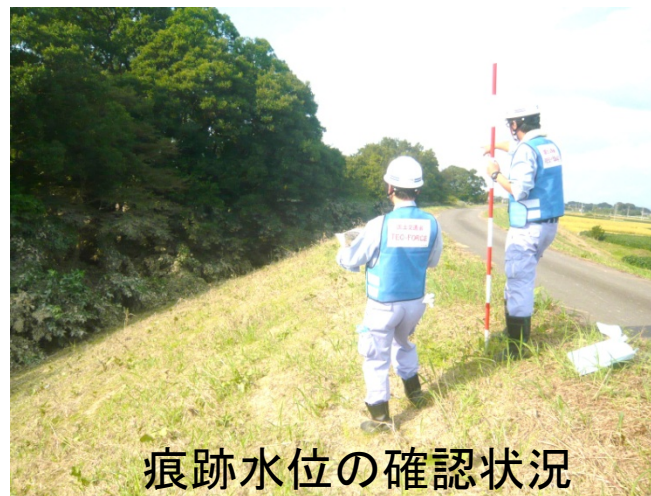
(茨城県下妻市平方地先(鬼怒川左岸37.5km))15時30分撮影

痕跡水位の確認状況

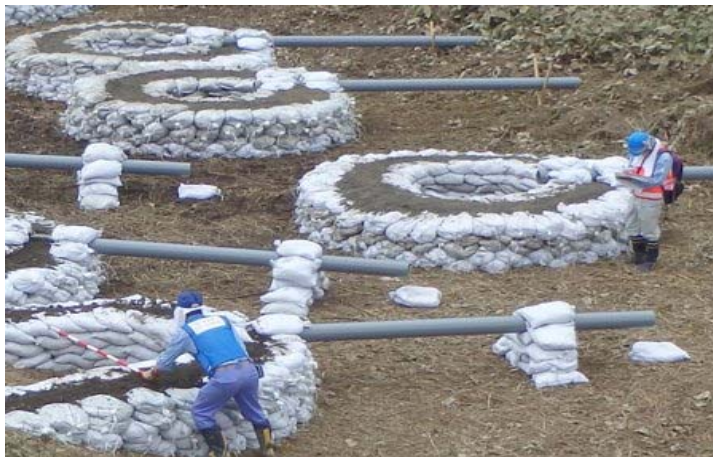
(茨城県結城市林地先(鬼怒川右岸41.85km))12時07分撮影

水防工法確認

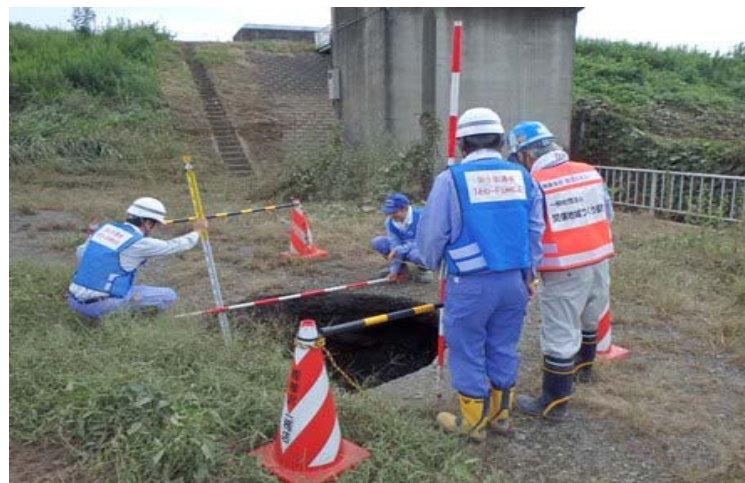
(茨城県結城市林地先(鬼怒川右岸41.87km))13時05分撮影

川裏陥没確認

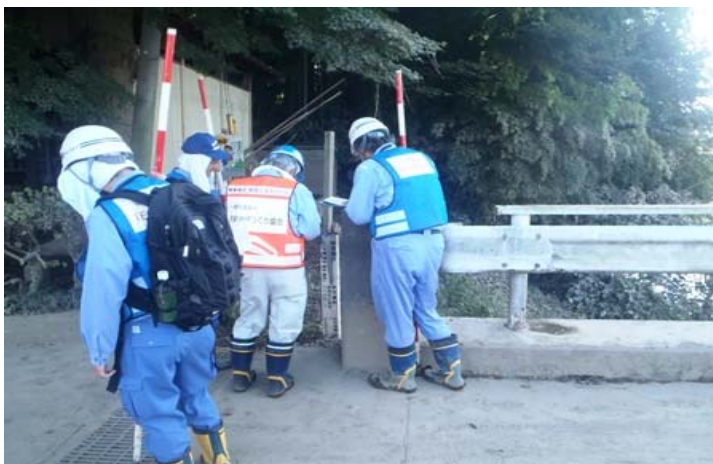
(茨城県結城市久保田地先(鬼怒川右岸44.5km))14時37分撮影

無堤部浸水状況確認

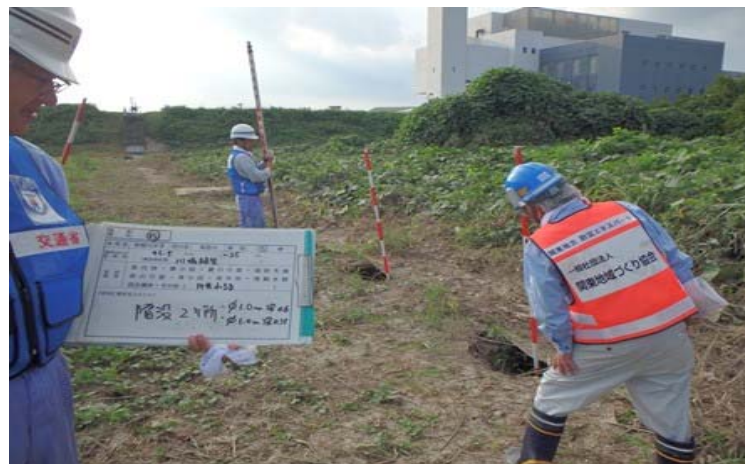
(茨城県筑西市下川島地先(鬼怒川右岸45.47km))16時13分撮影

川表暗渠管水路陥没確認
