台風17号・18号降雨による災害 TEC—FORCE他 活動記録情報

平成27年9月16日(水)

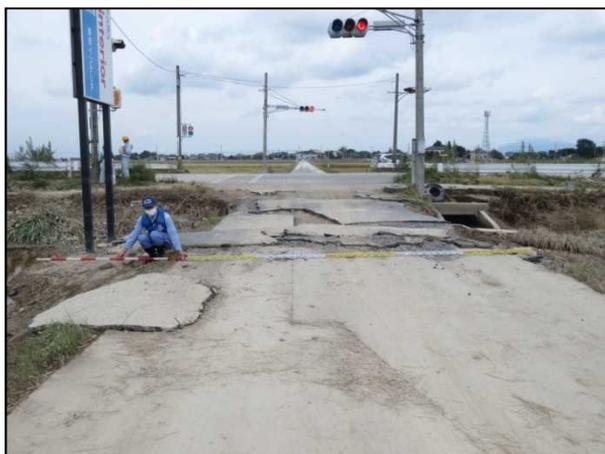
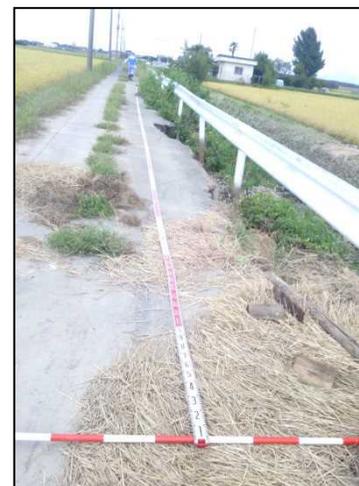
○被害状況調査

常総市内の市道について、被害状況や側溝清が必要な箇所等の調査を実施しました。調査結果がとりまとめ次第、常総市及び茨城県へ報告する予定です。

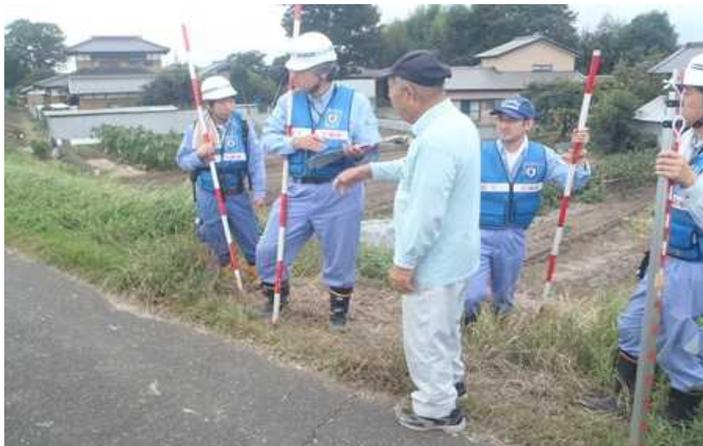
(栃木県小山市岸福地先(鬼怒川右岸47.75km))8時50分撮影

岸福排水樋管地元操作員より水位上昇状況確認

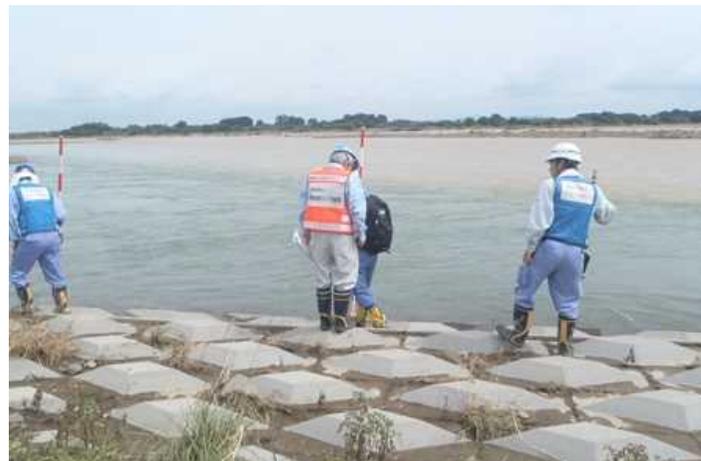
(栃木県小山市延島新田地先(鬼怒川右岸51.50km))11時09分撮影

水衝部低水護岸洗掘状況確認

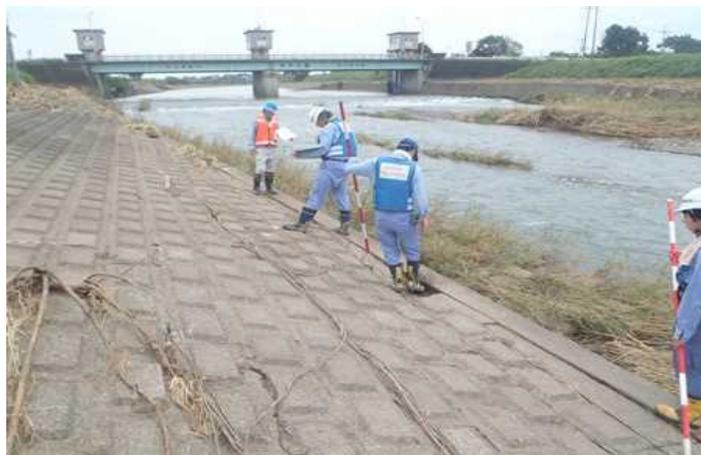
(栃木県小山市田川地先(田川放水路右岸0.9km))14時02分撮影

低水護岸沈下状況確認

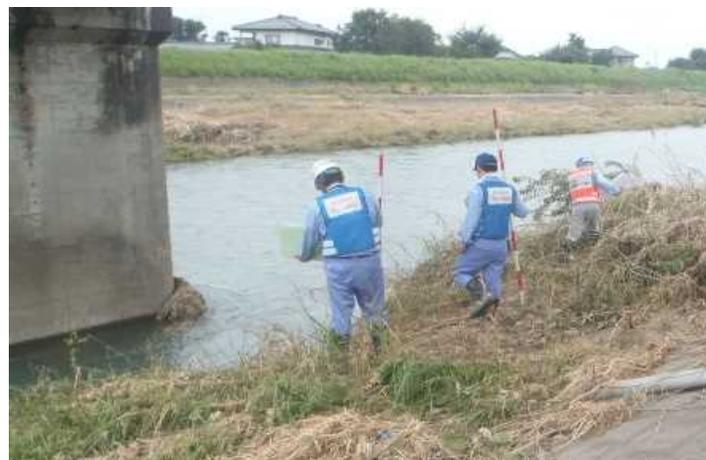
(栃木県下野市下吉田地先(田川放水路左岸0.25km))14時47分撮影

根固ブロック沈下状況確認
