# 栃木県日光市芹沢で同時多発的に発生した 土石流災害の被害及び対応状況に関する資料

## 1. 概要

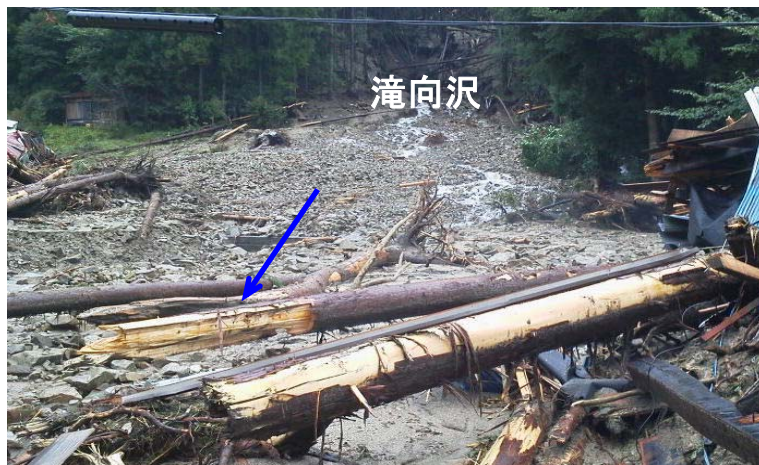
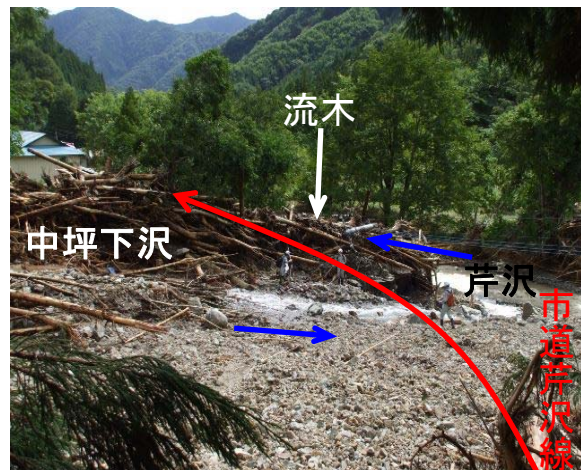
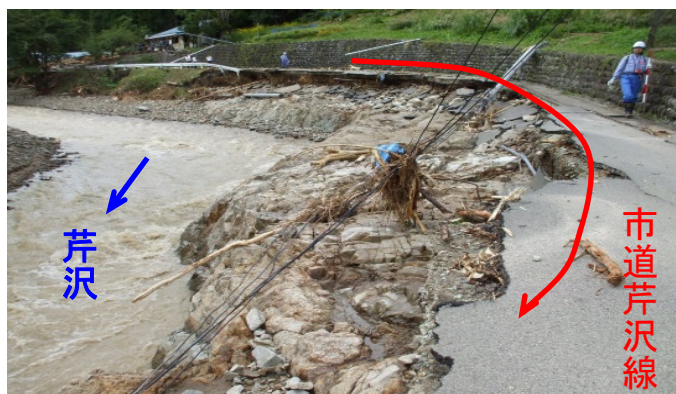
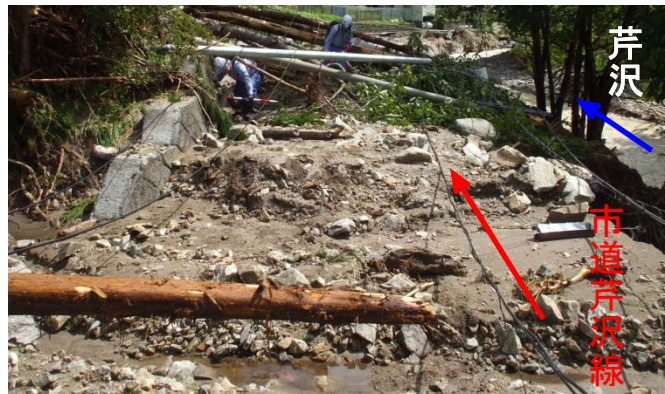
#### ■ 土石流及び道路の被災状況

- ✓ 地区内の8溪流9箇所において同時多発的に土石流が発生
- ✓ 市道芹沢線が寸断され、住民14戸25人が一時孤立
- ✓ 人家被害:全壊5戸 半壊2戸, 人的被害:負傷者2名(日光市HPによる)
- ✓ 地域唯一の避難経路である市道芹沢線において、土砂流出による交通不能7箇所、道路の崩落による寸断1箇所が発生

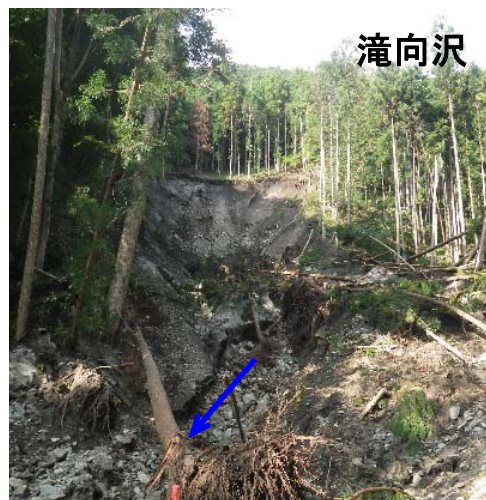
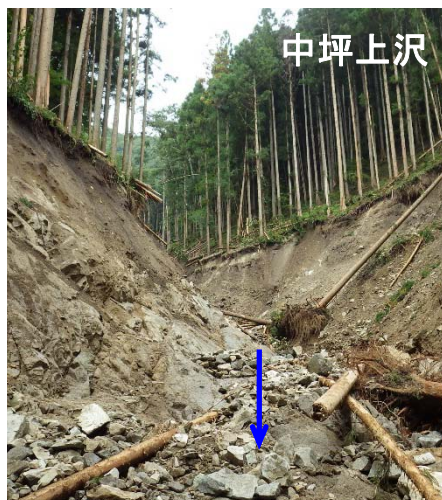
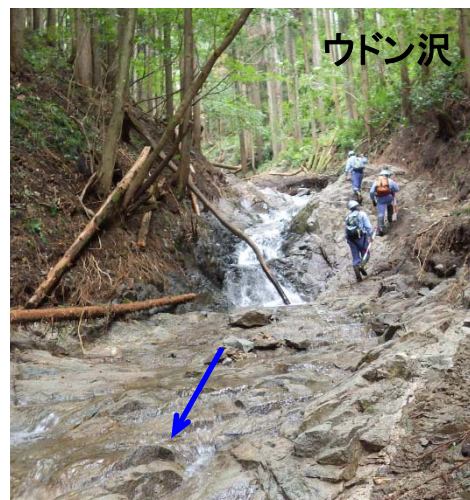
#### ■ 上流の荒廃状況

- ・ 溪流に堆積していた土砂や風化が進んだ岩盤の一部が、流水と一体となり土石流化。

- ・ 堆積した土砂等が土石流化するためには、溪流の水位が高い状態となる必要があるが、調査時点では水位は低い。
- ・ 一方、溪流内には、依然として大量の土砂や流倒木の堆積が確認されるため、降雨により水位が上昇すると、再び土石流化する危険性あり。

- ・ 警戒避難体制については、降雨を指標とした避難基準の設定、水・土砂の流出等を監視する体制、避難経路の検討、通信手段の確保等を合わせて整備する必要。
- ・ 避難基準については、大雨警報(土砂災害)を暫定的な基準とすることが考えられる。
- ・ 応急的な対策工事としては、避難に必要な道路の復旧や仮排水路の設置、土砂を捕捉する仮設の構造物等の対策が必要。
- ・ 抜本的な対策工事としては、砂防堰堤の整備等が必要。

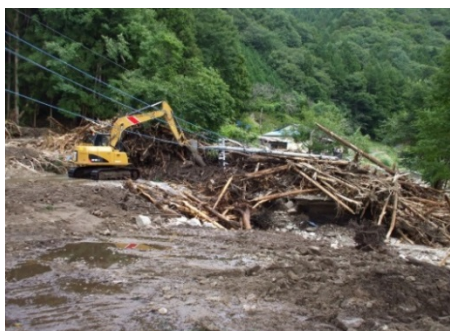
流出土砂撤去作業状況

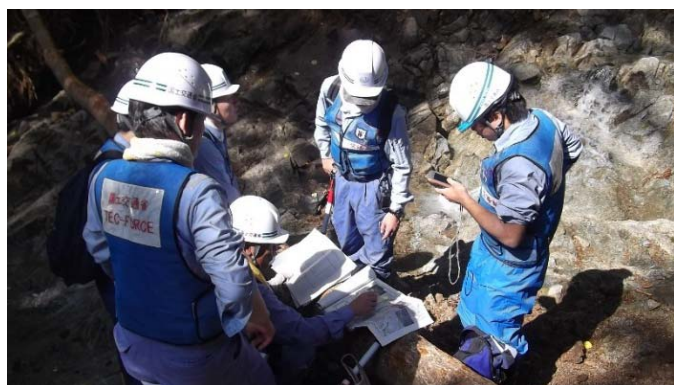
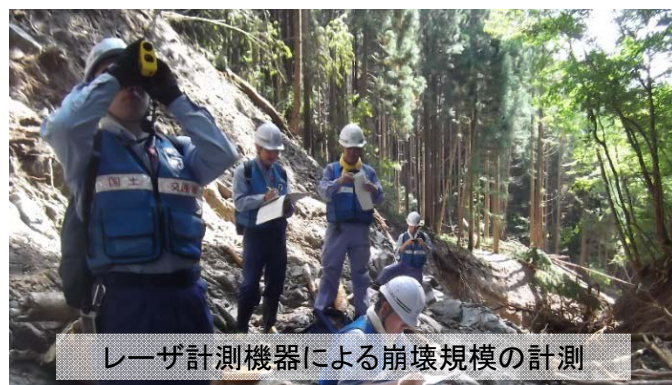
レーザ計測機器による崩壊規模の計測

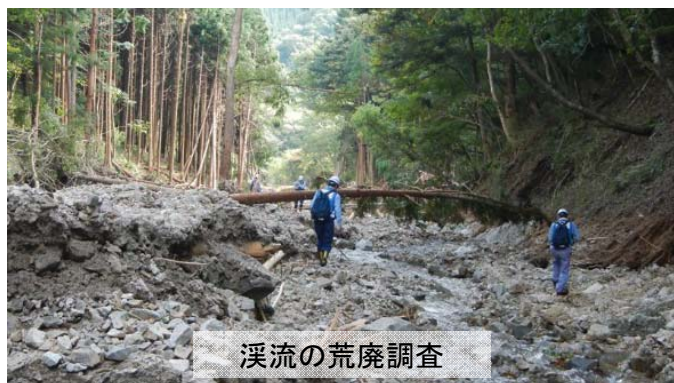
溪流の荒廃調査

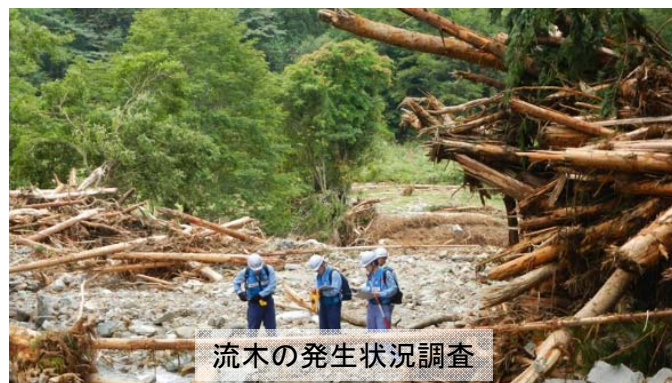
流木の発生状況調査

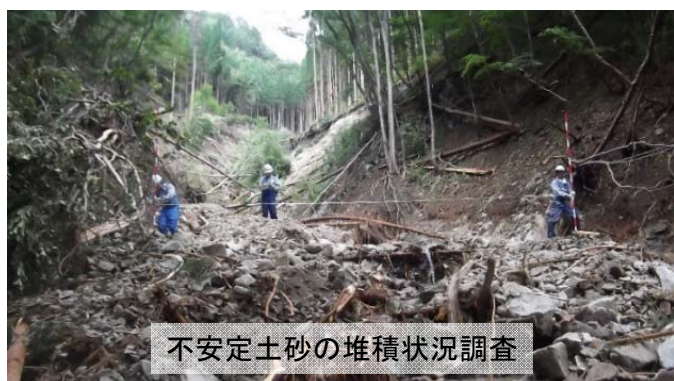
不安定土砂の堆積状況調査

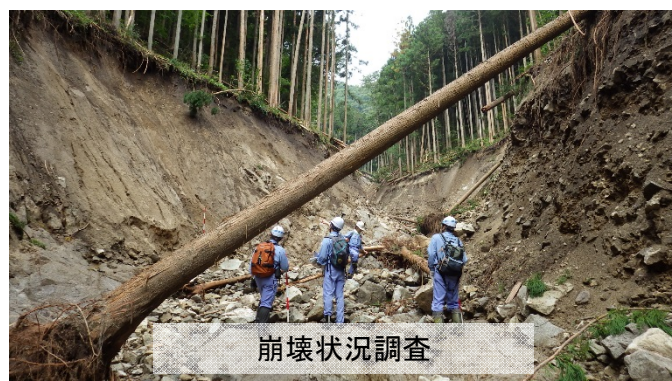
崩壊状況調査

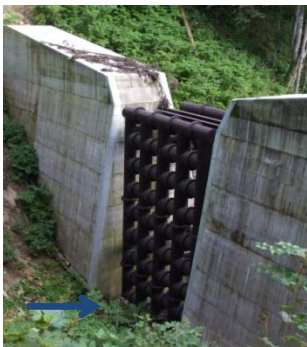
田茂沢第1砂防堰堤  
（高さ：12.5m，長さ：43.0m）

土石流発生前  
（H27.8.18）

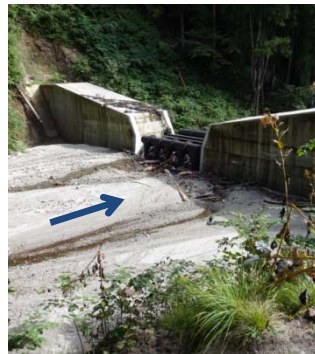
崩壊状況：土石流捕捉量 約15,500m<sup>3</sup>  
（第1堰堤：約14,000m<sup>3</sup>，第2堰堤：約1,500m<sup>3</sup>）

状況：9月10日の大雨により、日光市芹沢地区では土石流が多発して甚大な被害が発生したが、地区内の田茂沢では砂防堰堤が整備されており、土石流に伴う土砂や流木を完全に捕捉。下流集落（人家12戸）への被害を未然に防止。

土石流発生直後  
（H27.9.26）

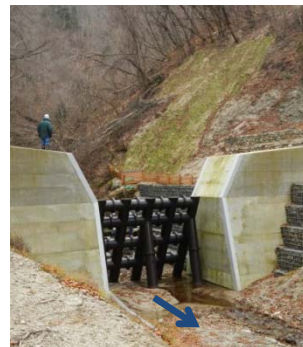
田茂沢第2砂防堰堤  
（高さ：6.5m，長さ：24.4m）

土石流発生前  
（H26.11.28）

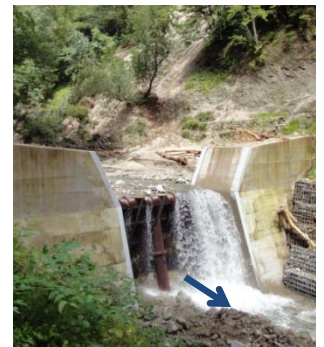
土石流発生直後  
（H27.9.11）
