## 第4回 鬼怒川堤防調査委員会資料

### 決壊区間の現地確認状況報告

平成28年3月7日

国土交通省 関東地方整備局

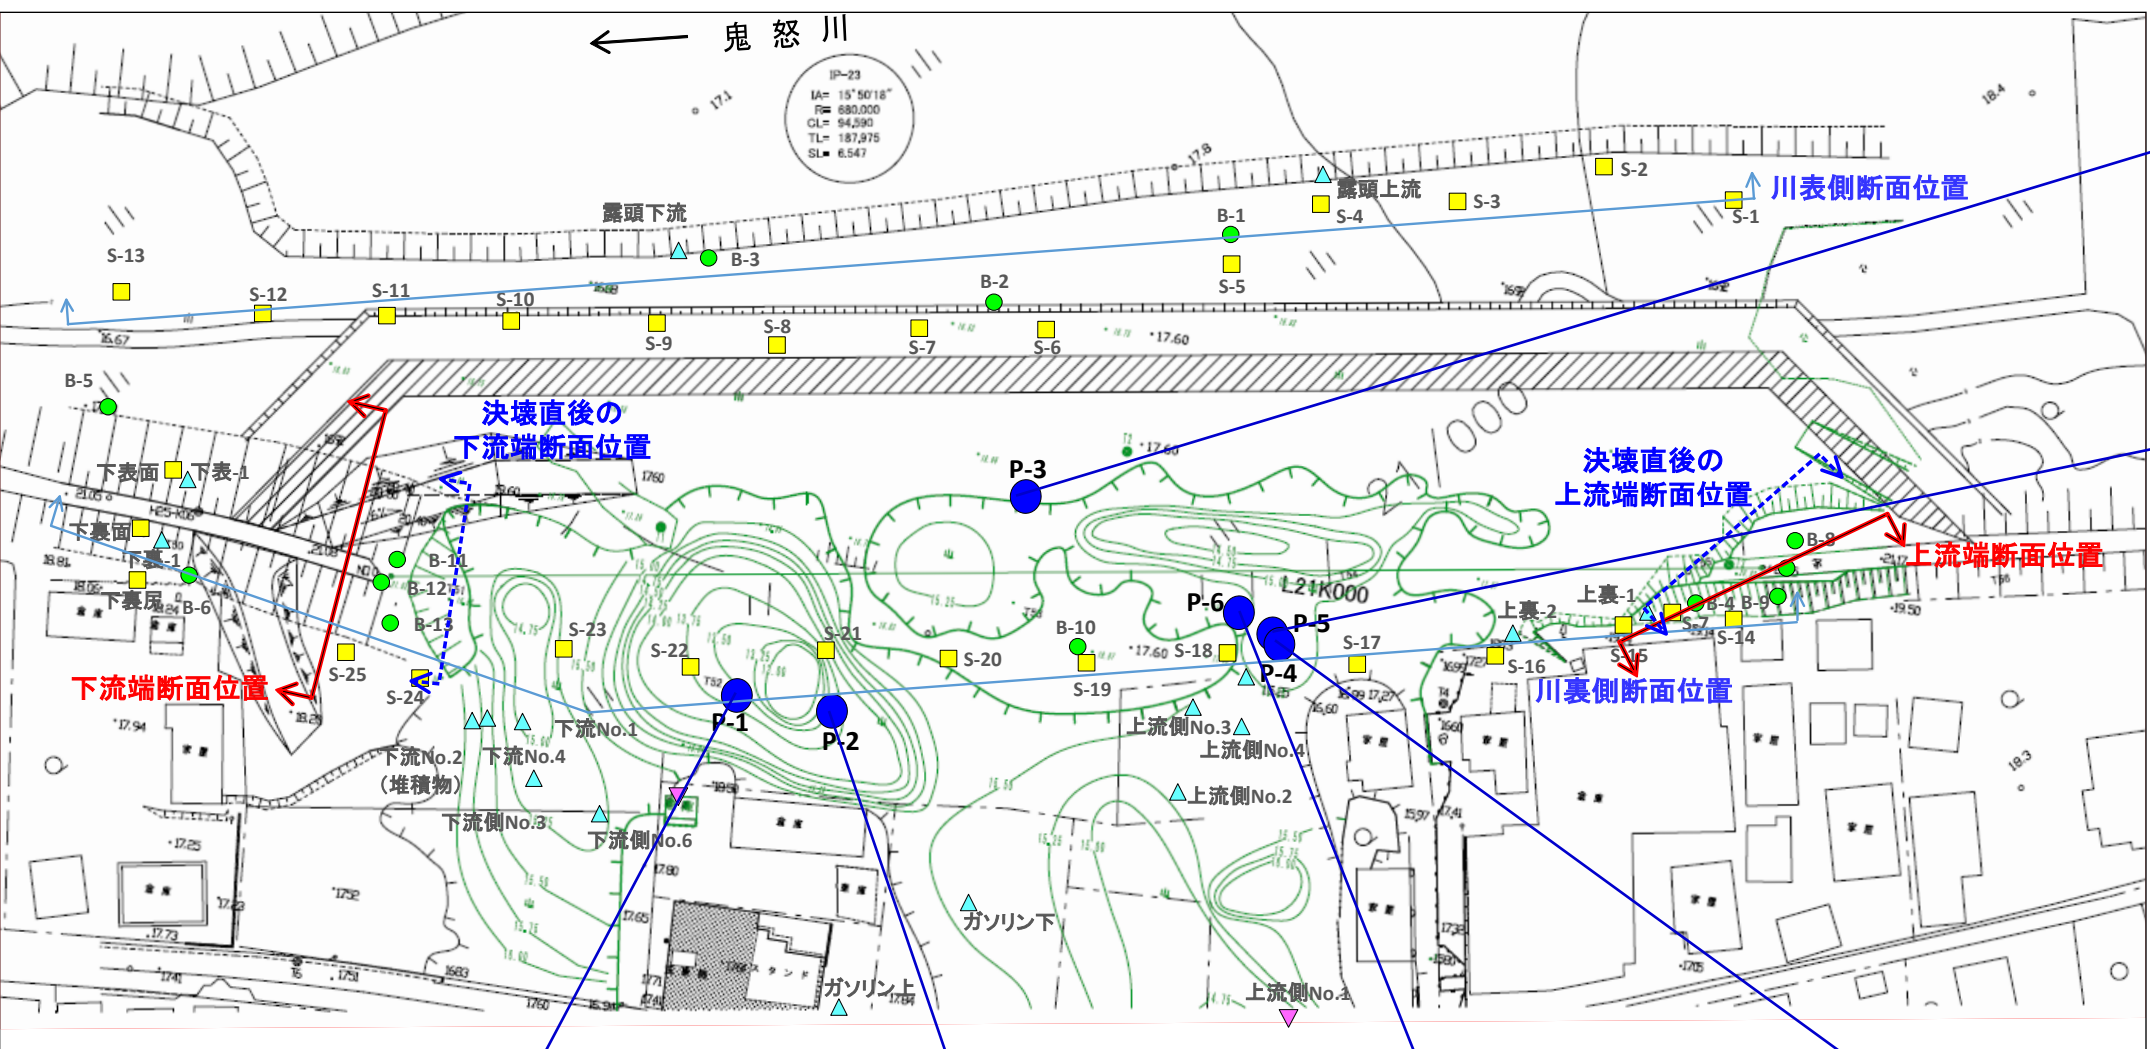
- 決壊区間の基礎地盤には、地表面より粘性土(Ac1層)が露頭している。
- Ac1層は、概ね砂質シルトで構成されるが、砂をブロック状や薄層状に介在する箇所がある。

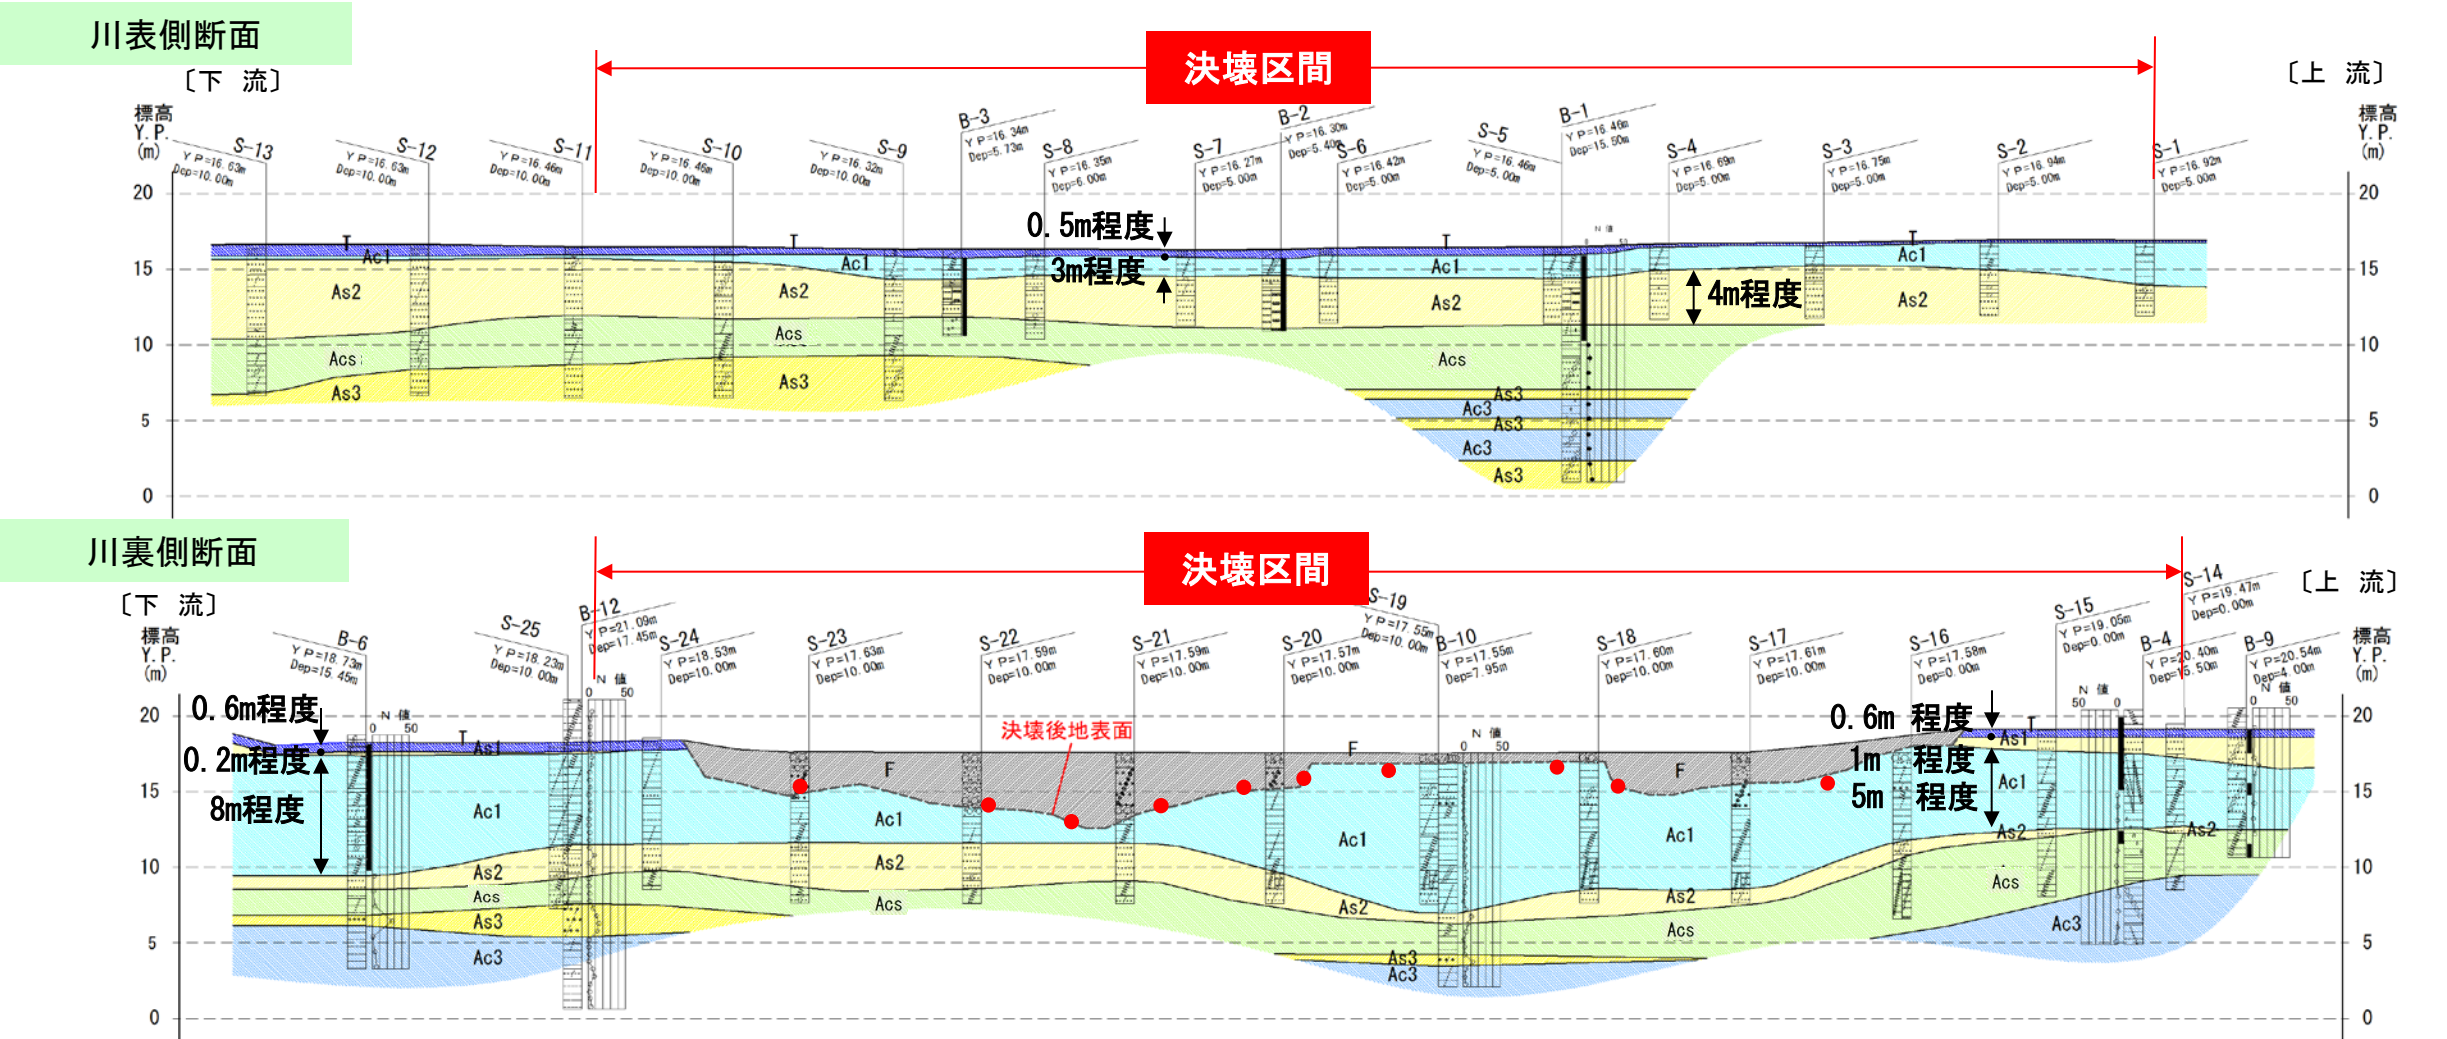
## 2. 決壊区間の堤防縦断方向の地質縦断面図

- 決壊直後からの調査において、川表側高水敷の地質構成は、地表よりやや硬質な粘性土が0.5m程度、3m程度の粘性土層が覆い、その下位に4m程度の砂質土層が堆積し、その下位に粘性土層が存在する。
- また、川裏側堤体法尻付近の地質構成は、上流側では地表0.6m程度を粘性土層が覆い、その下位に1m程度の砂質土層、5m程度の粘性土層が存在する。下流側では地表0.6m程度を粘性土層が覆い、その下位に0.2m程度の砂質土層、8m程度の粘性土層が存在する。その下位に砂質土層が堆積している。

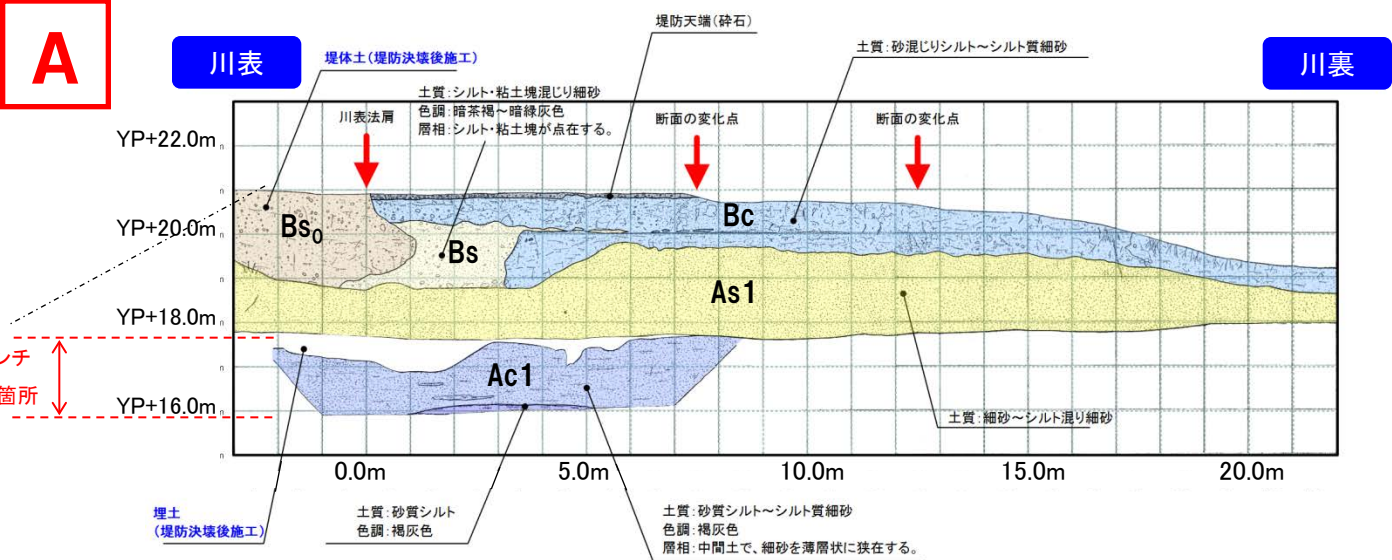
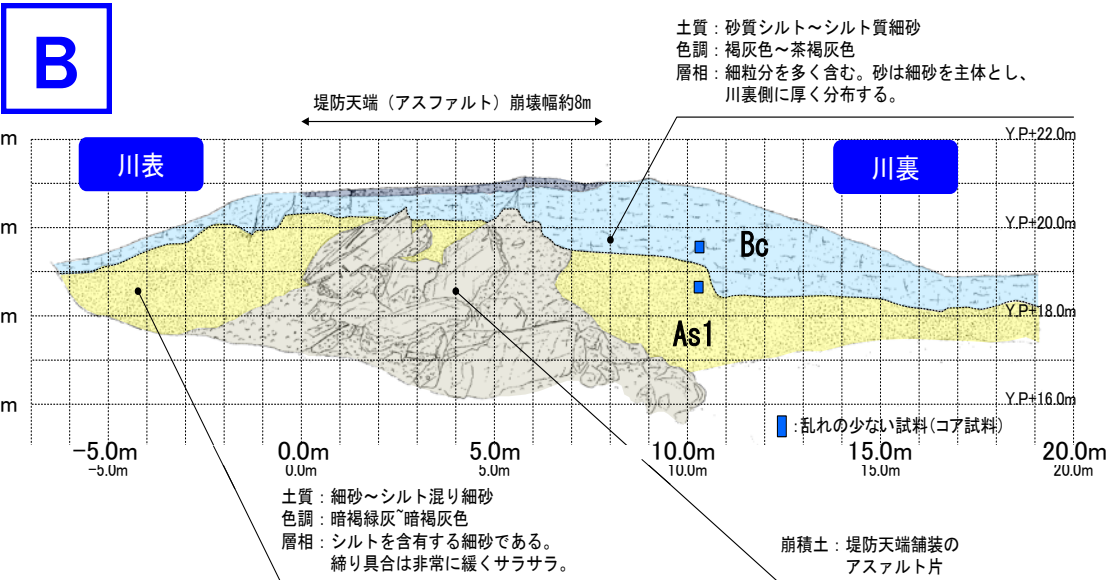
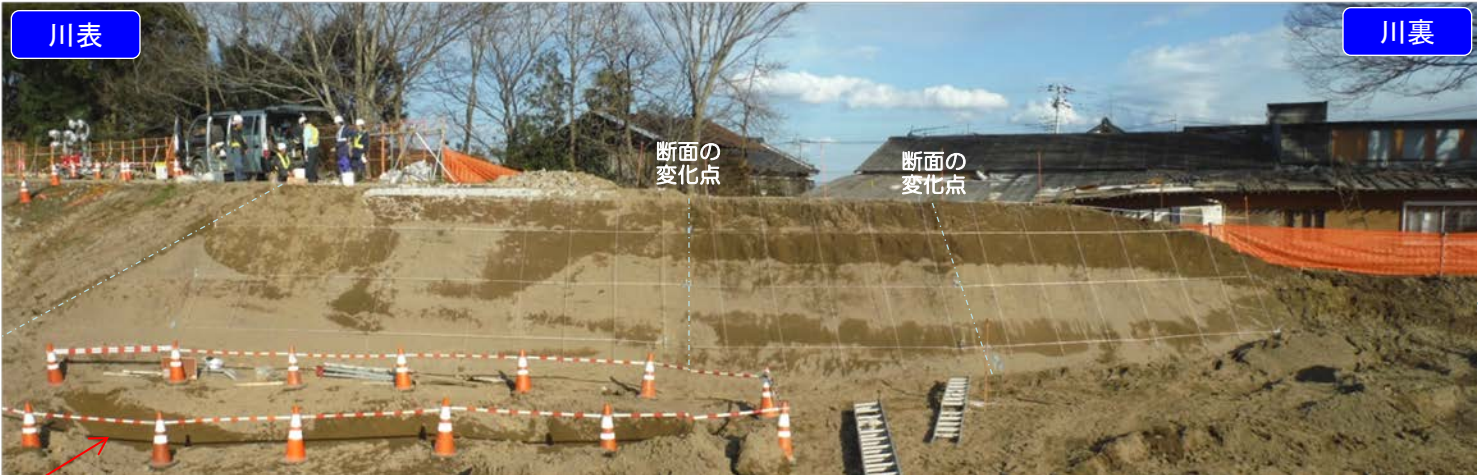
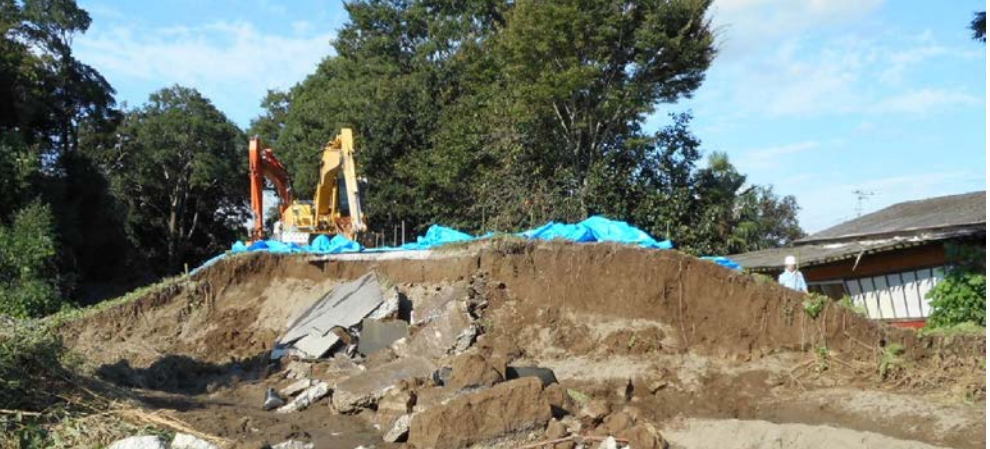
## 3. 決壊区間の上流端断面

- 堤体については、緩い砂質土が粘性土で覆われた構造である。
- 基礎地盤については、堤体の緩い砂質土の下位に粘性土が分布する。

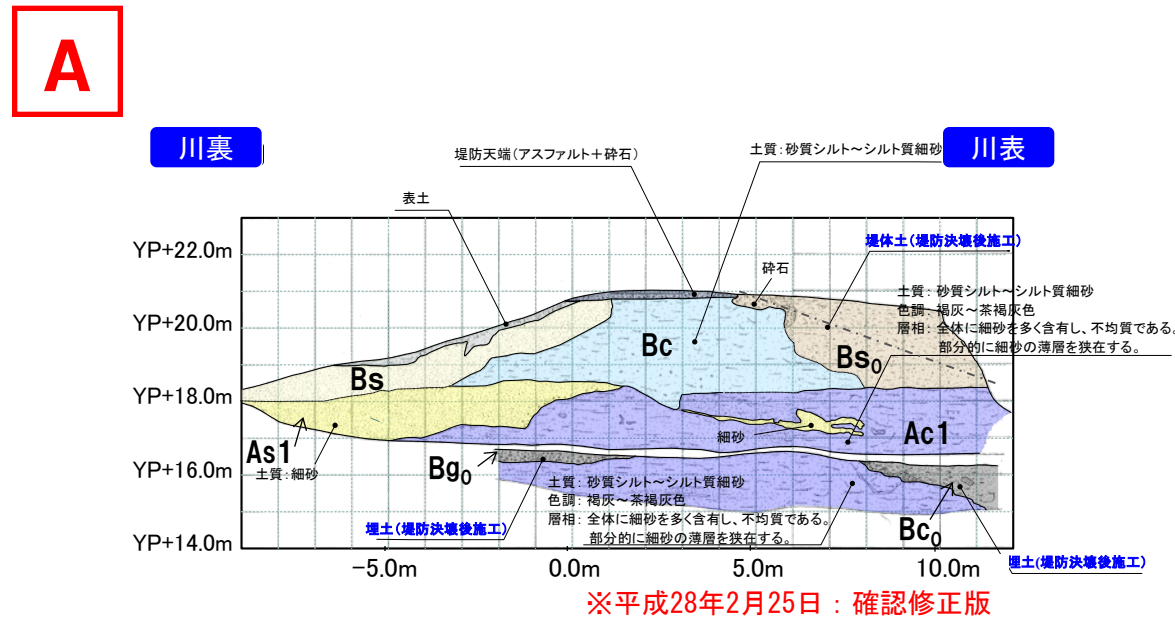
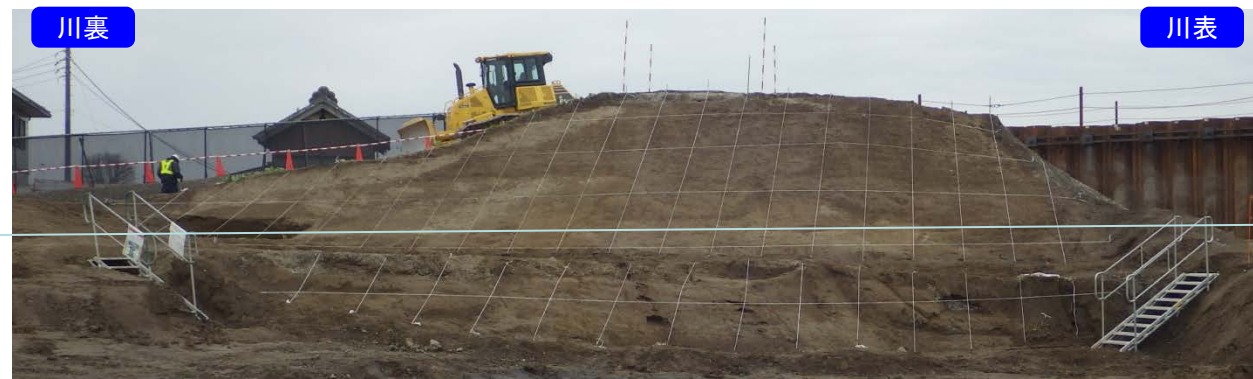
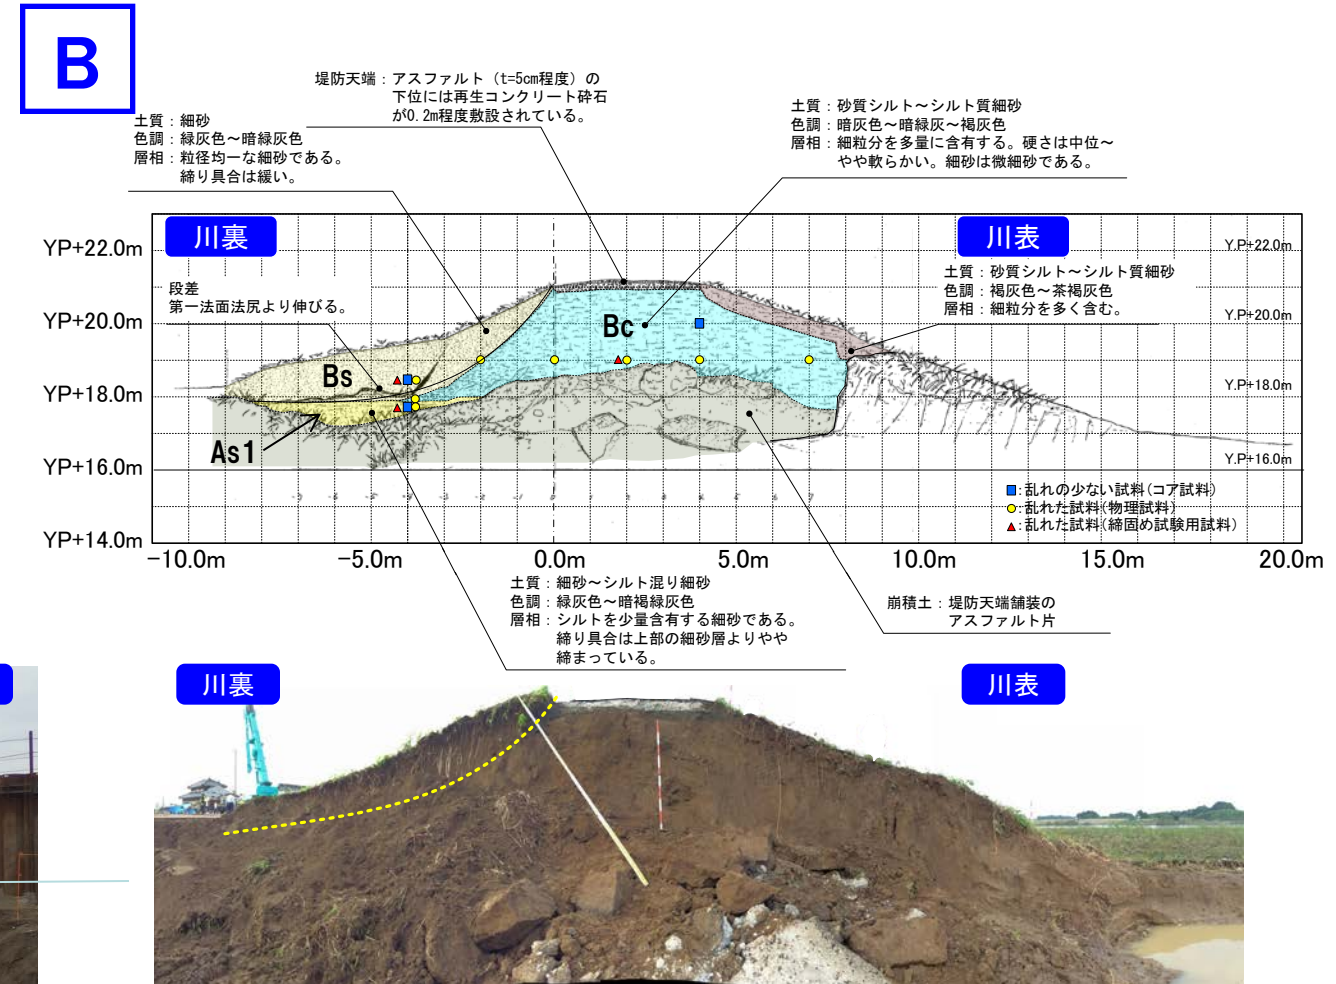
- 堤体については、粘性土を主体とする構造であるが、川裏側には、砂質土が存在する。
- 堤体直下には粘性土が存在し、川裏側では部分的に自然堆積と考えられる砂質土が存在する。

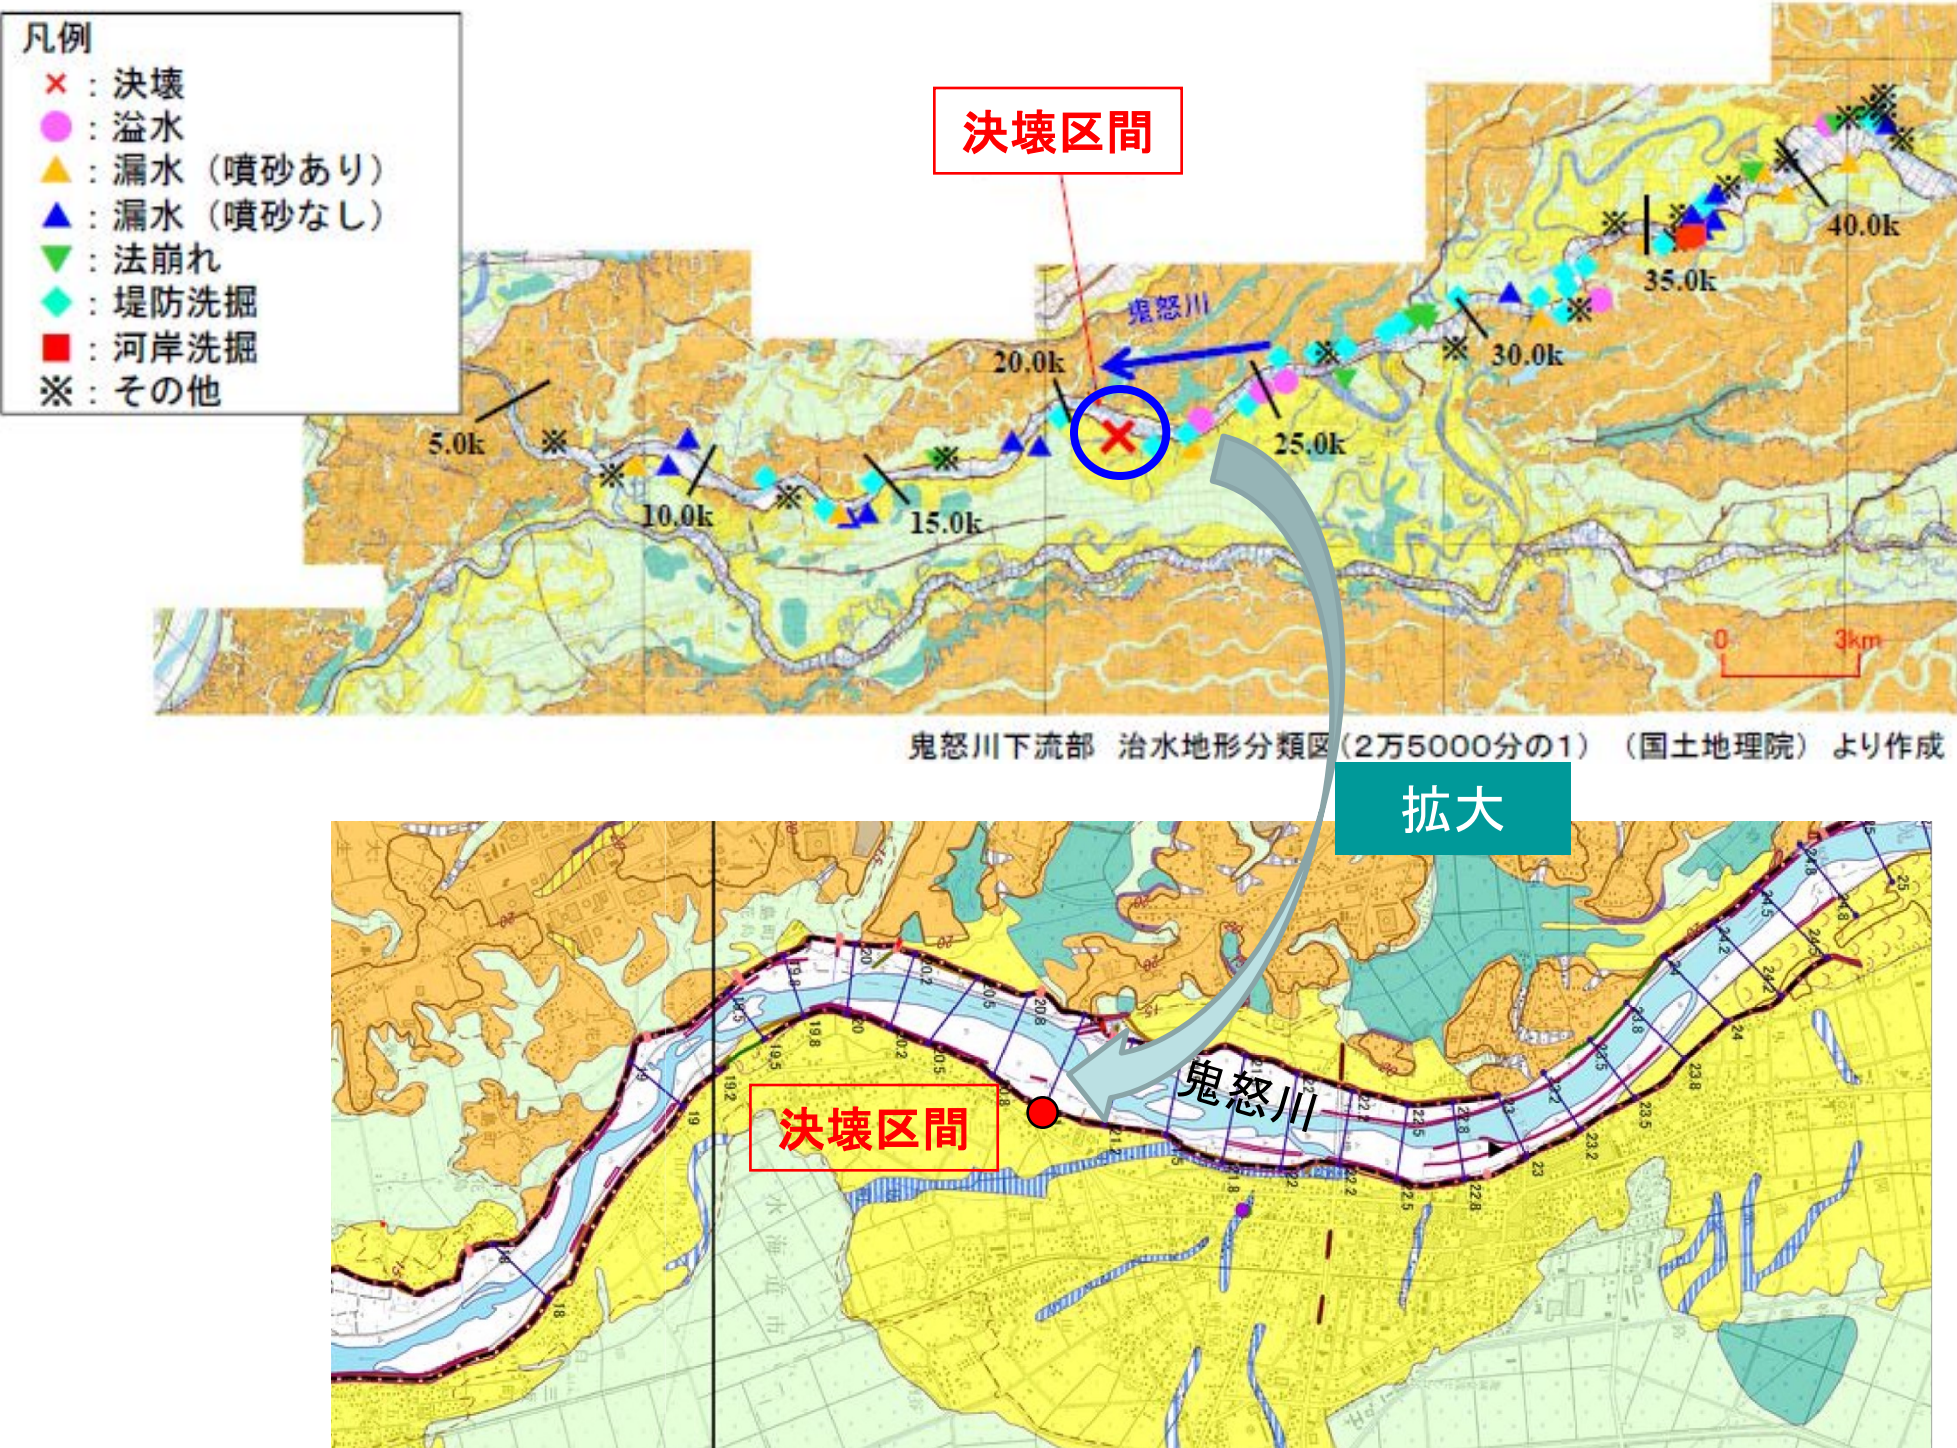
5. 決壊区間の治水地形

■決壊区間は、治水地形分類図によると、扇状地氾濫平野の微高地に分類される。
