鬼怒川堤防調査委員会  
報 告 書

平成 2 8 年 3 月

鬼怒川堤防調査委員会

「鬼怒川堤防調査委員会」は、この「平成 27 年 9 月関東・東北豪雨」により利根川水系鬼怒川で発生した堤防の決壊に対し、被災原因を特定し、被災状況に対応した堤防復旧工法を検討するため、国土交通省関東地方整備局により設置された。

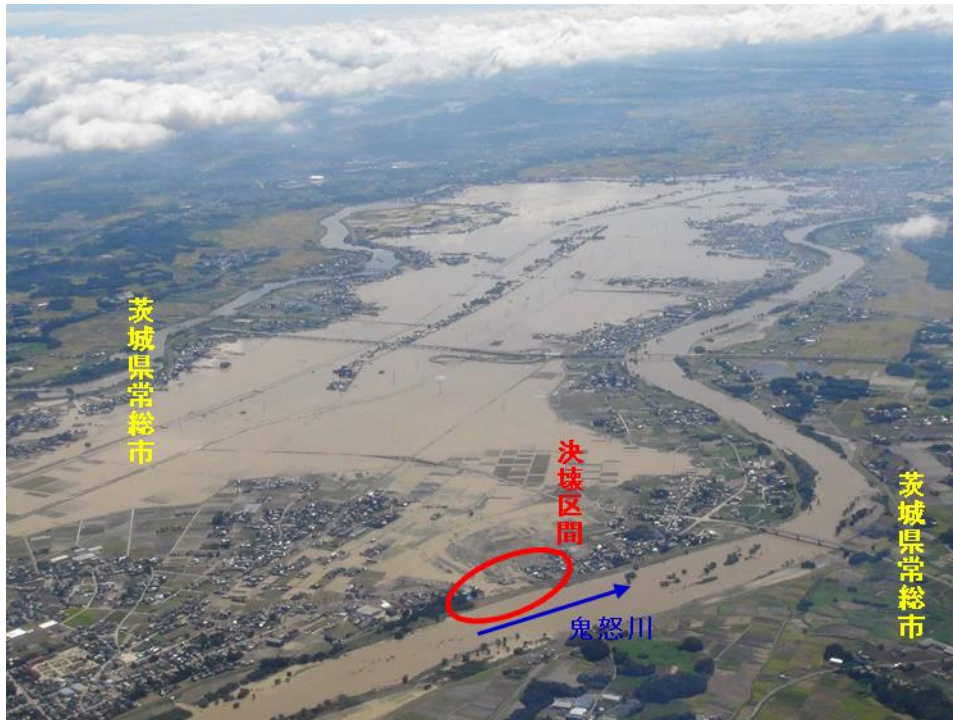
図 2.15 決壊区間航空写真（平成 27 年 9 月 11 日撮影）  
（決壊区間の上流側から下流側を撮影）

記録的な大雨により鬼怒川では施設の能力を上回る洪水となり、9月10日の11時11分に越水を確認し、12時50分頃に堤防決壊した。決壊幅は12時52分には約20mであったが、時刻が経過するごとに広がり、最終的には約200mに達した。

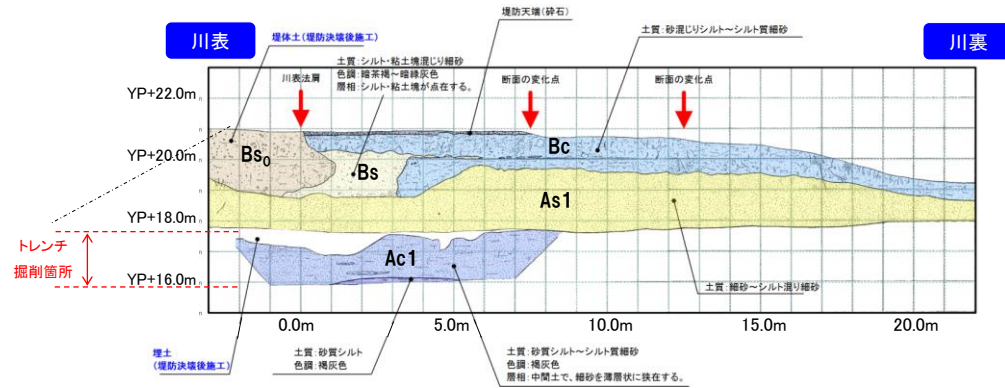
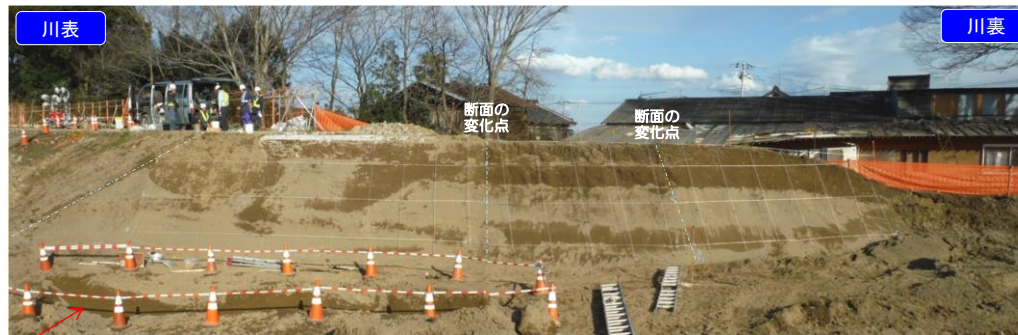
**A** 平成 28 年 2 月 17 日（本復旧時）の上流端部断面調査

堤防の決壊幅は、左岸 21.0k 付近の上下流約 200m に達した。また、決壊後の調査により、図 2.24 に示す決壊区間上流端部の堤防断面は、沖積層の砂質土(As1)を被覆するように粘性土(Bc)が分布していることが確認された。一方、図 2.25 に示す下流端部の堤防断面は、粘性土(Bc)を主体とする土で構成されており、上流端部と下流端部で地質構成は異なっていた。決壊後の 9 月 12 日に撮影された決壊区間の航空写真や 9 月 11 日及び 19 日に実施された測量からは、大きな落掘が形成されたことが確認された。

堤体は、緩い砂質土 (As1) が粘性土 (Bc) で被覆された地質構成であることが確認された。また、緩い砂質土 (As1) は川表側から川裏側に連続していることが確認された。

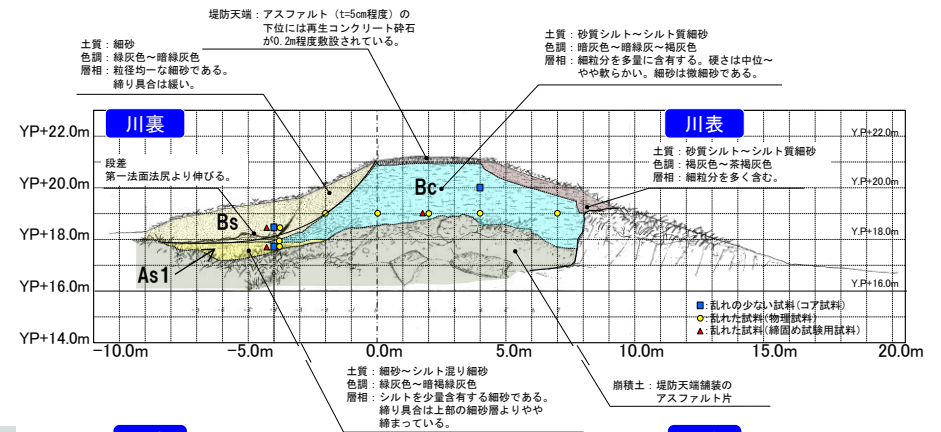
**B** 平成 27 年 9 月 12 日（決壊直後）の下流端部断面調査

堤体は、粘性土 (Bc) が主体となった地質構成であることが確認された。その下位には、堤体中央部に緩い砂質土 (As1) が分布することが確認された。

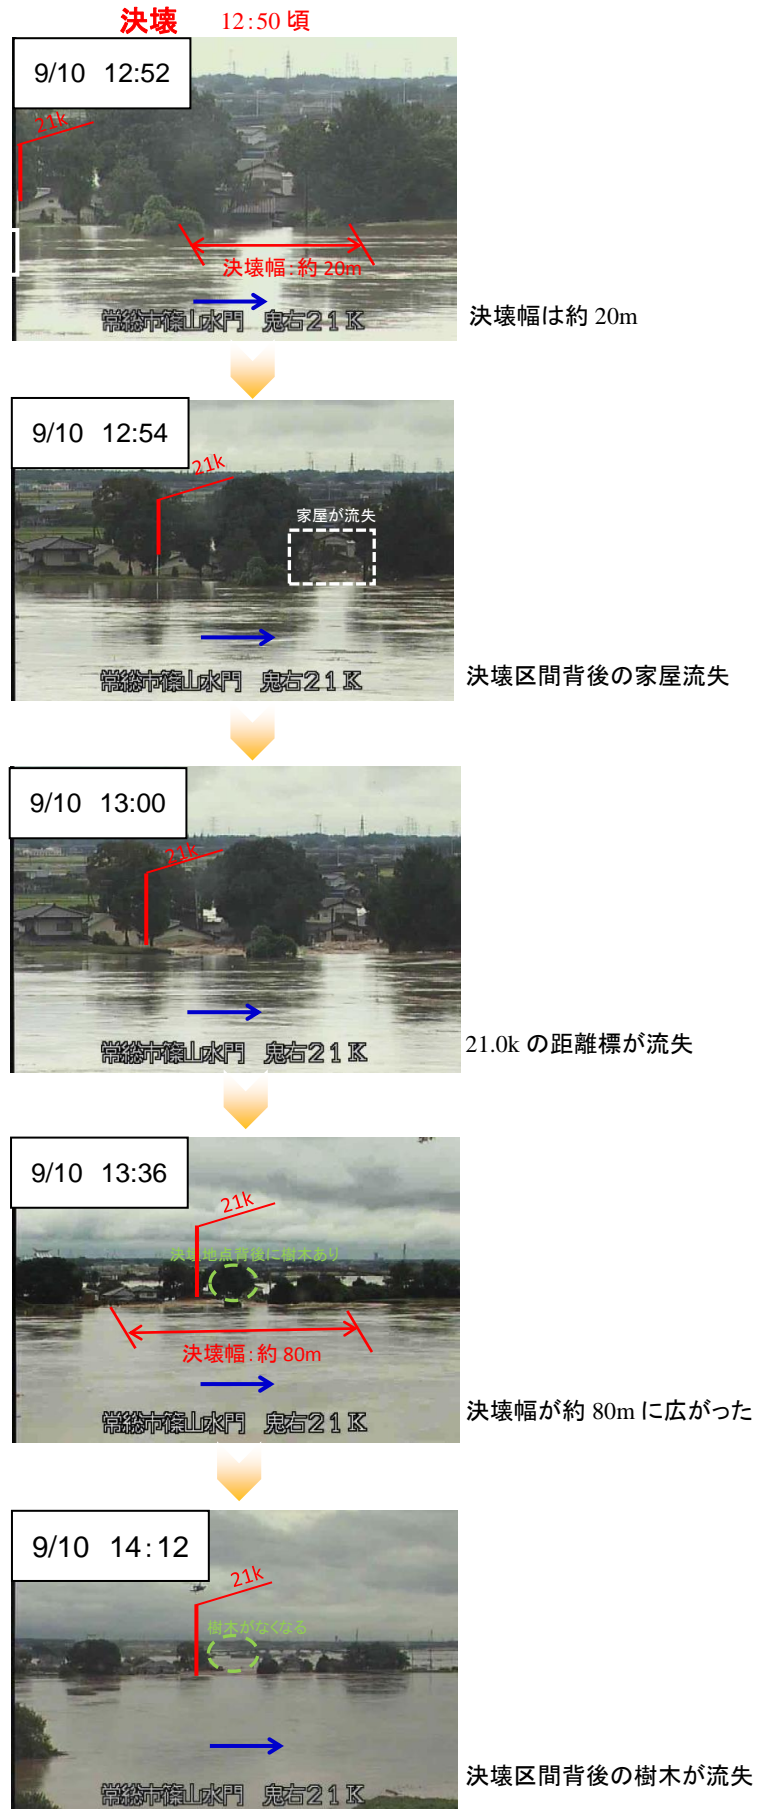
図 3.6 決壊区間の時系列変化 篠山水門 CCTV 画像

左岸 21.0k 付近の堤防決壊は、決壊区間対岸に設置されていた篠山水門の CCTV 映像により、12 時 50 分頃確認された。決壊直後からの映像を時系列で整理したものを図 3.6 に、決壊前と決壊後の航空写真を図 3.7 に示す。

決壊幅は、12 時 52 分に約 20m であったが、その後 13 時 36 分に約 80m に達し、時刻が経過するごとに広がり、最終的に約 200m となった。

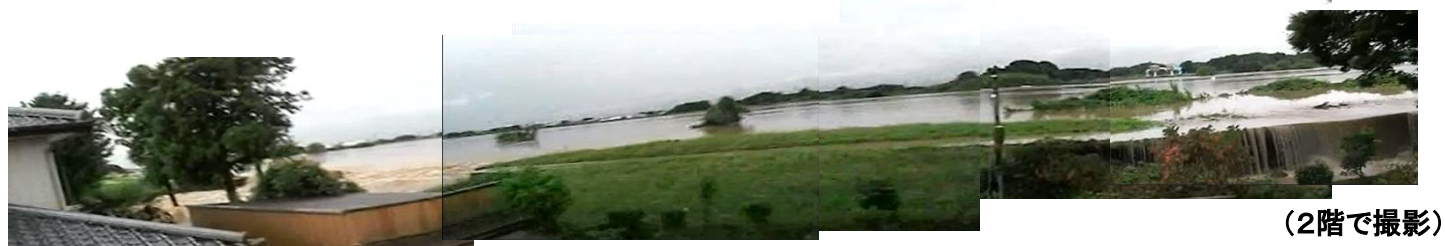
図 3.11 ③左岸 21.0k 付近の堤防状況

この映像から、左岸 21.0k 付近で堤防が決壊した頃、その上流では堤防天端からの越水により、川裏の堤体が流失し、越流水が滝状の流れとなっていることが確認された。

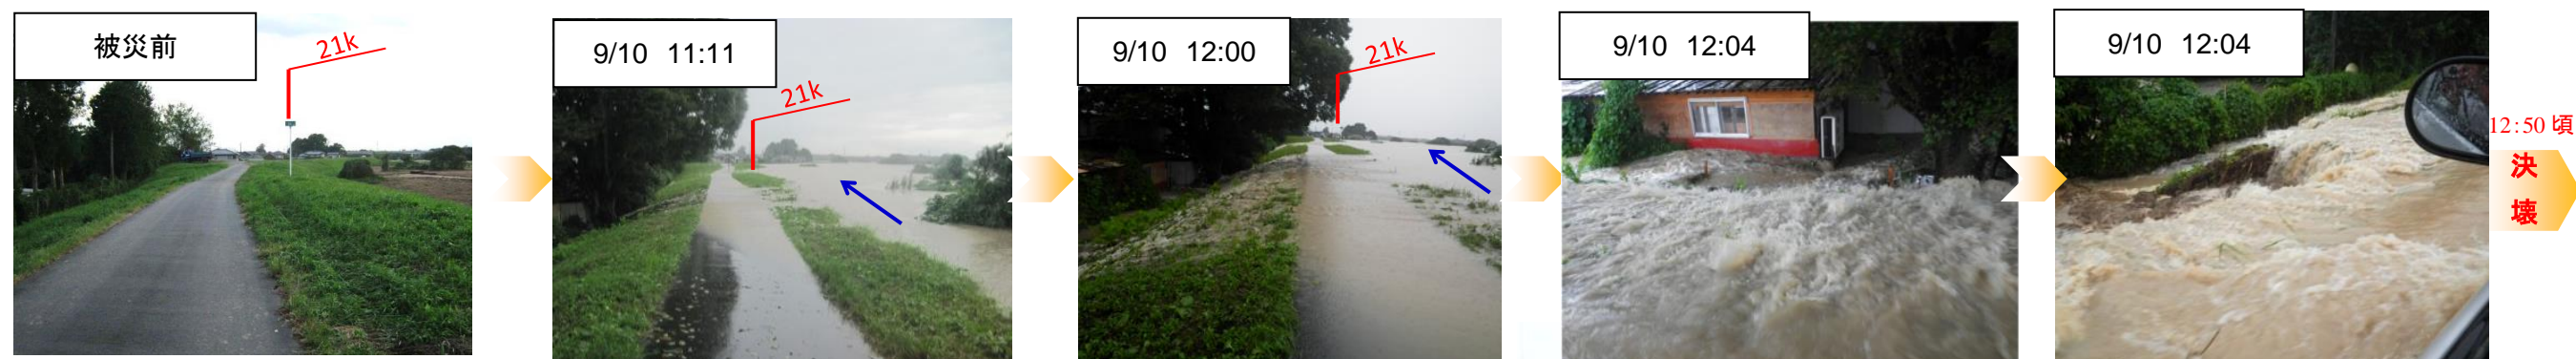
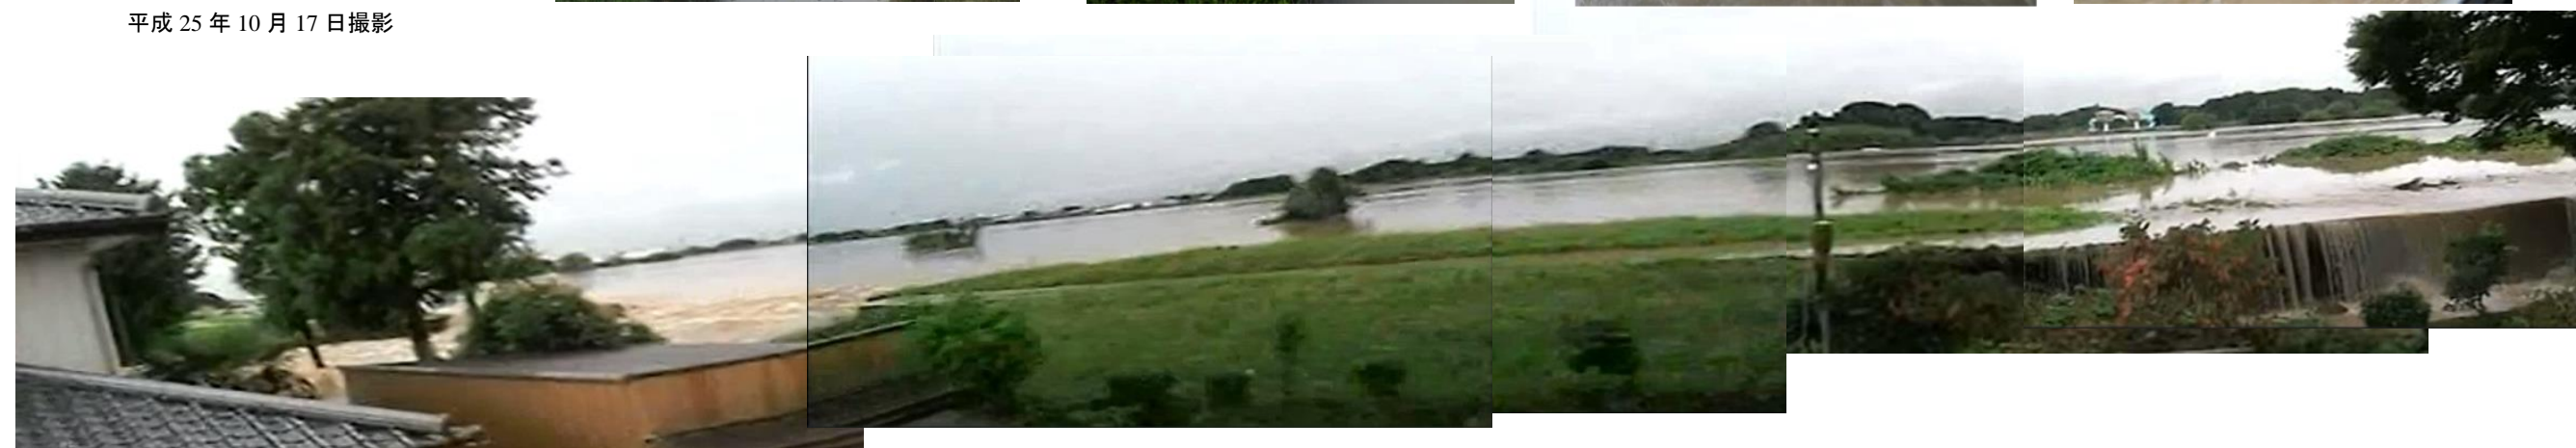
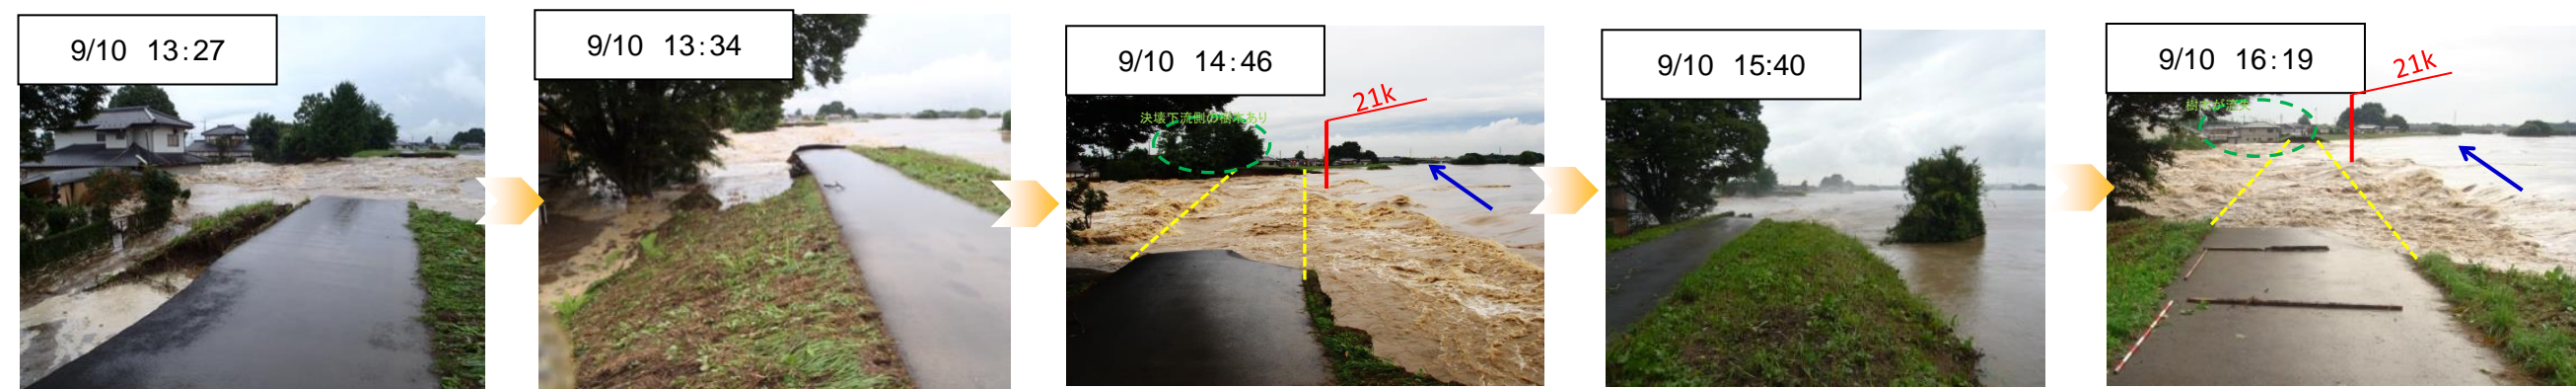
図 3.12 堤防決壊前後の時系列変化

- ・ 11 時 11 分 : 左岸 21.0k 付近の 2 地点において、堤防天端から越水している状況が確認された。
  - ・ 12 時 04 分 : 決壊区間の川裏側で洗掘が確認された。
  - ・ 12 時 50 分頃 : 堤防決壊
  - ・ 12 時 52 分 : 決壊幅は CCTV からの判読によると約 20m となる。背後の家屋に傾きは見られない。
  - ・ 13 時 27 分 : 決壊区間の上流側において川裏の堤体の流失が確認できる。
  - ・ 13 時 34 分 : 決壊区間は上流側へ拡大していることが確認できる。
  - ・ 13 時 36 分 : 決壊幅は CCTV からの判読によると約 80m に広がった。
  - ・ 14 時 46 分 : 堤防敷付近において、河川水の流れの落ち込みが見られる。
  - ・ 16 時 19 分 : 決壊口は下流側へと広がり下流側の樹木が流失した。
- 
- ・ 11 時 11 分に堤防天端から越水している状況が確認され、堤防決壊までの間に、越水が 2 時間程度継続したものと考えられる。
  - ・ 決壊口は時刻が経過するごとに広がり、最終的な決壊幅は約 200m となった。

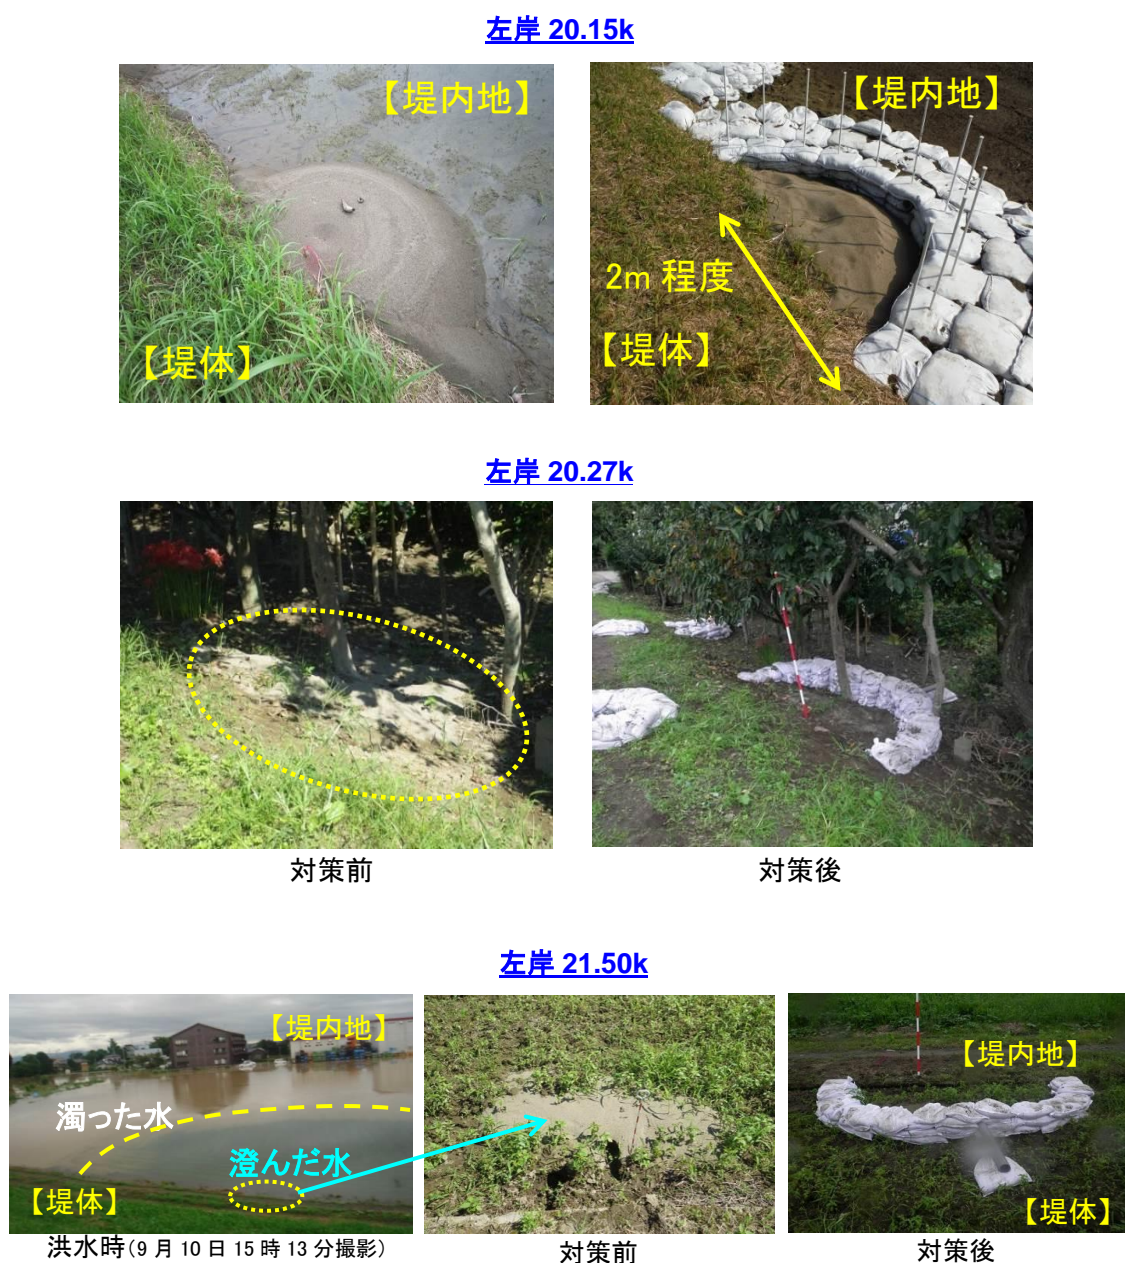
図 3.13 決壊区間近傍の噴砂の状況

決壊区間では漏水に関する証言は得られていないものの、被災後の調査により、決壊区間の上流約 500m（左岸 21.50k）、下流約 800m（左岸 20.15k、左岸 20.27k）離れた地点の堤防法尻部で噴砂が複数箇所確認された。決壊区間近傍（左岸 20.15k、左岸 20.27k、左岸 21.50k）の噴砂の状況を図 3.13 に示した。

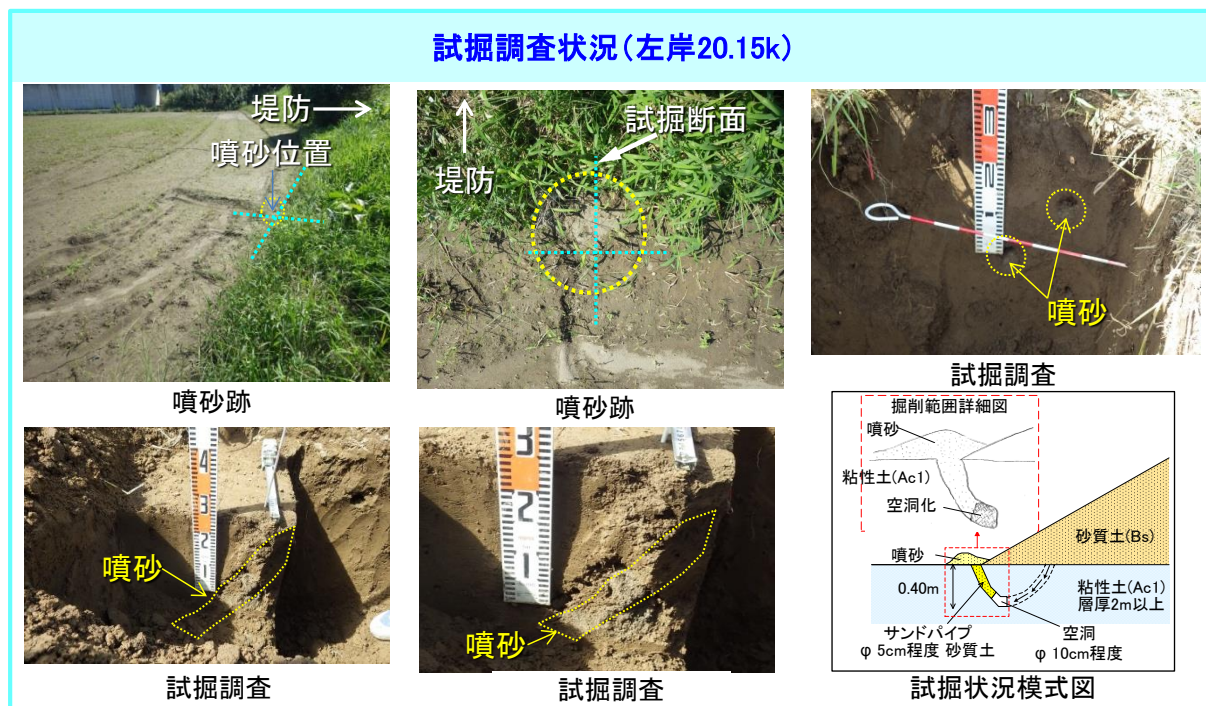
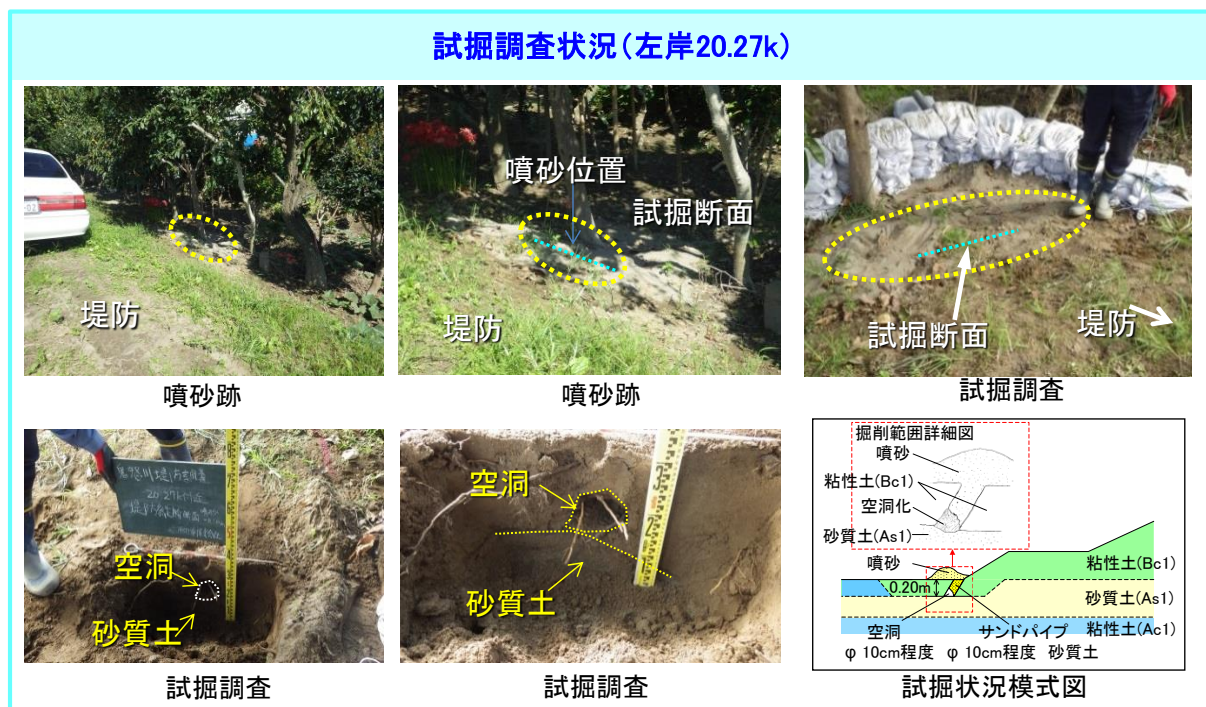
図 3.14 試掘調査状況

噴砂箇所で試掘調査を行った結果、噴砂跡（サンドパイプ）が左岸 20.15k では 0.40m 程度、左岸 20.27k では 0.20m 程度斜め下方に伸びており、サンドパイプの先端は空洞化していることが確認された。一方、左岸 21.50k では噴砂跡（サンドパイプ）が鉛直方向に伸び基礎地盤とつながっていたものの、サンドパイプの先端に空洞は確認されなかった。

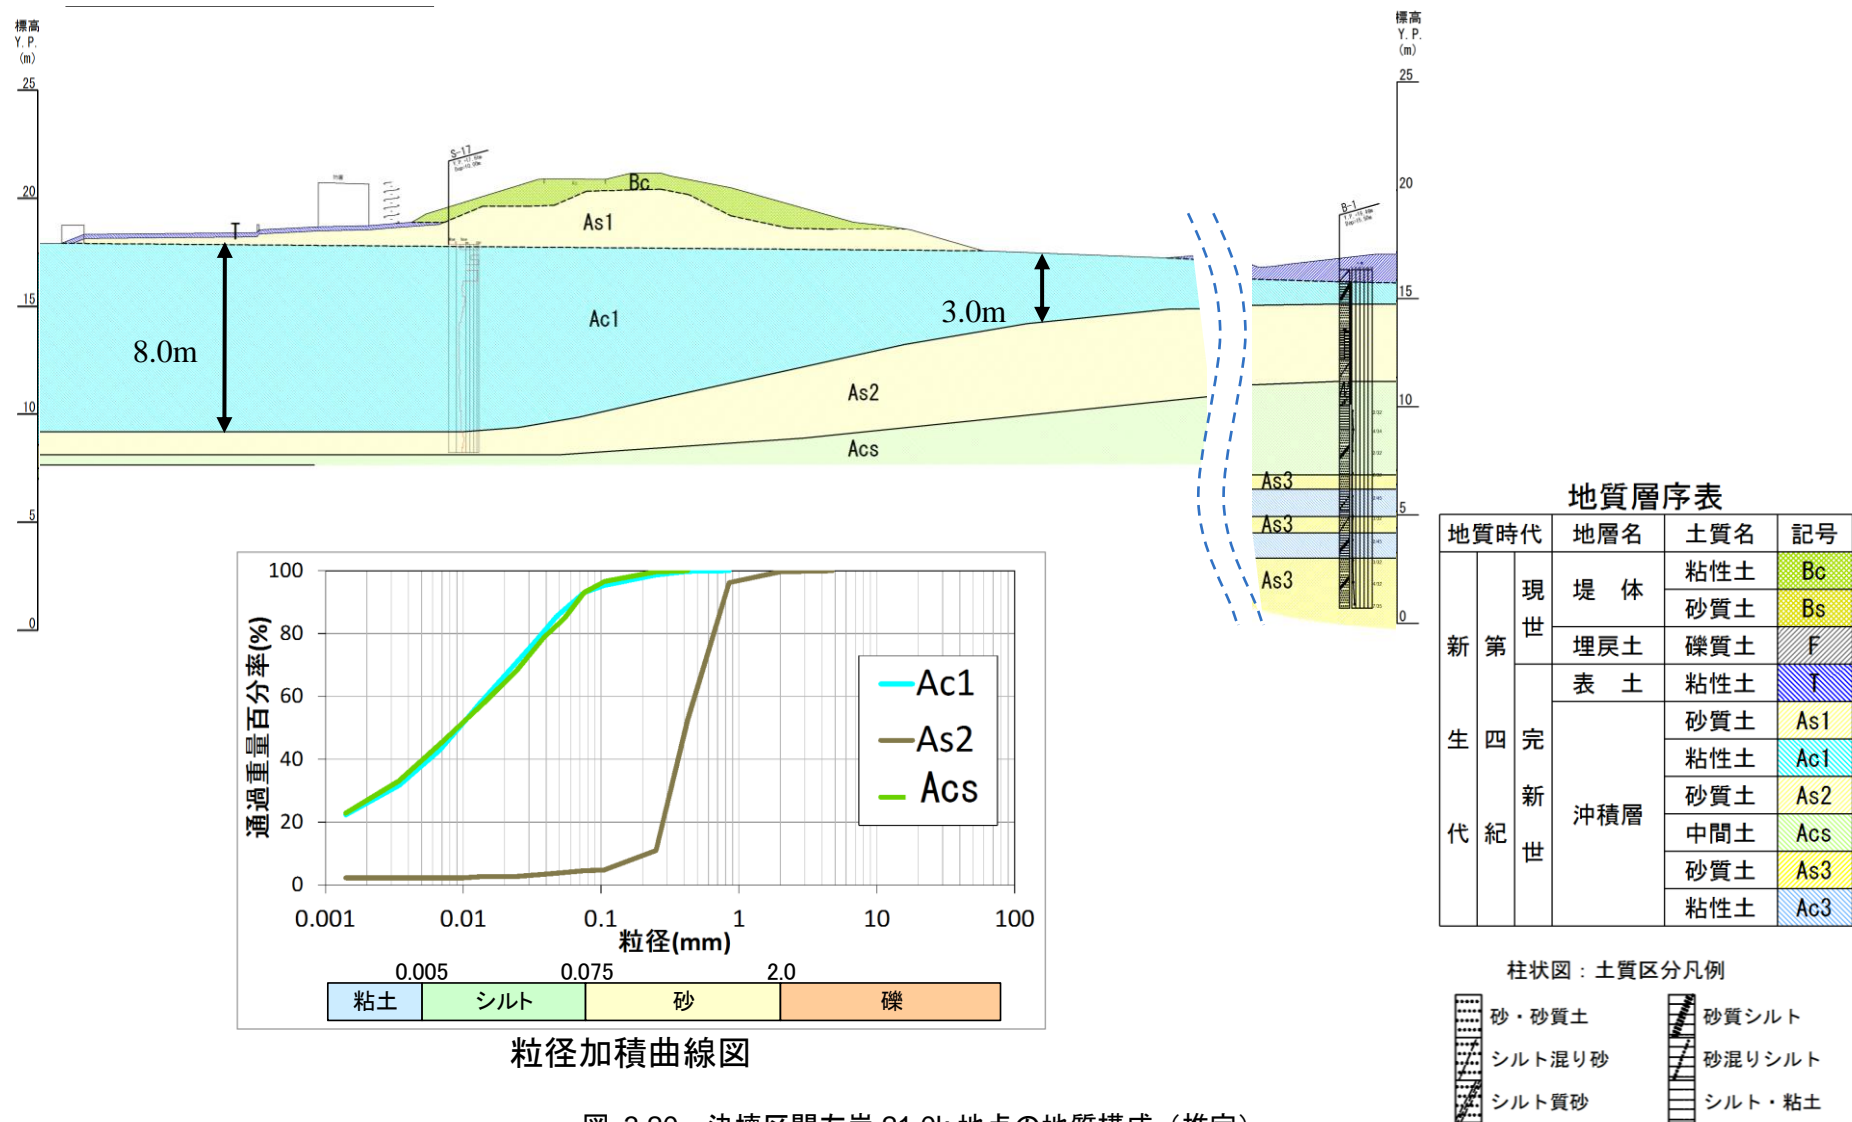
図 3.20 決壊区間左岸 21.0k 地点の地質構成（推定）

決壊区間の堤体土の土質は、緩い砂質土（As1）が粘性土（Bc 及び T）で被覆された地質構成であり、緩い砂質土（As1）は川表側から川裏側に連続しているものと推定した。基礎地盤については、川表側から川裏側にかけて粘性土（Ac1）が連続し、川表側から川裏にかけ粘性土（Ac1）の上に砂質土（As1）が分布すると推定した。また、川裏側の宅地周辺には砂質土（As1）を被覆する粘性土（T）があったものと推定した。

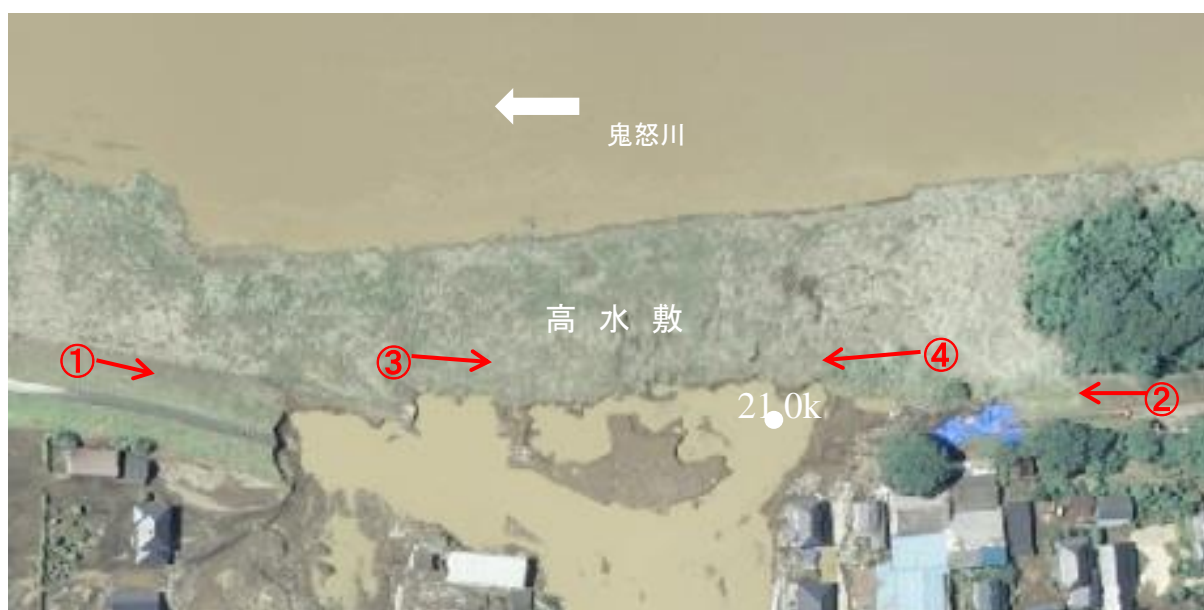
図 3.26 決壊区間航空写真（平成 27 年 9 月 12 日撮影）

図 3.27 の航空レーザ測量データの差分図、図 3.28 の川表法面の写真より、決壊区間から堤内地にかけて地盤が侵食しているが、決壊区間の上下流における川表法面と、高水敷での侵食の痕跡は確認できない。また、図 3.29 の高水敷の写真より、高水敷の植生は倒伏しているが、流失していないことがわかる。

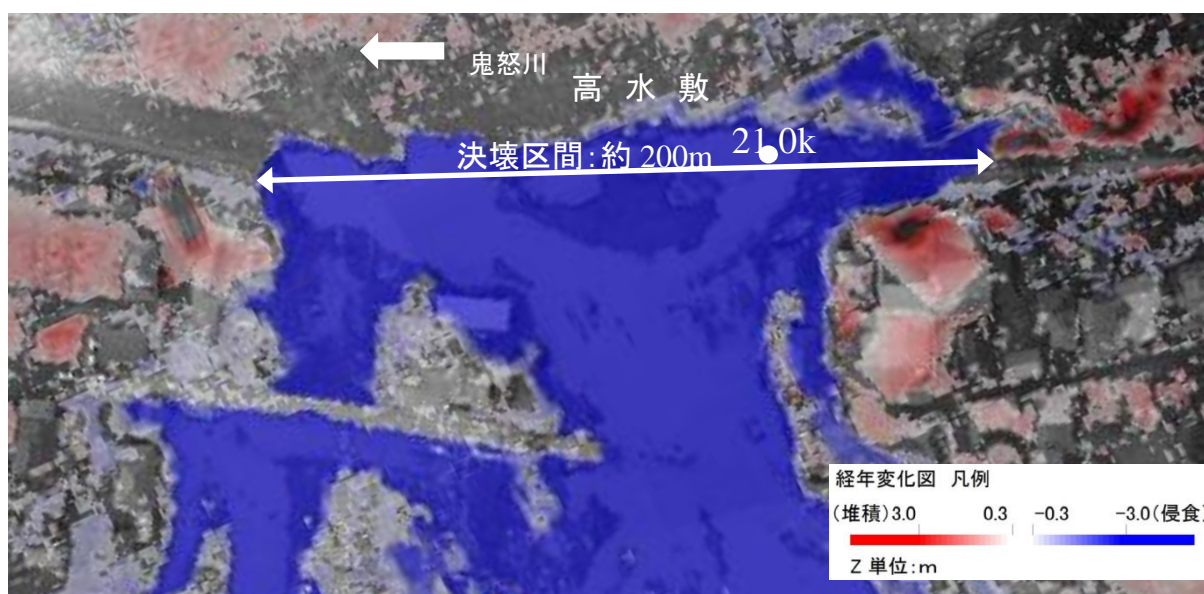
図 3.27 平成 18 年度と平成 27 年度（決壊後）航空レーザ測量データ差分図

- ・決壊区間の上下流の川表法面及び決壊区間の高水敷の侵食が確認されておらず、決壊原因の一つである可能性は小さいと推定される。

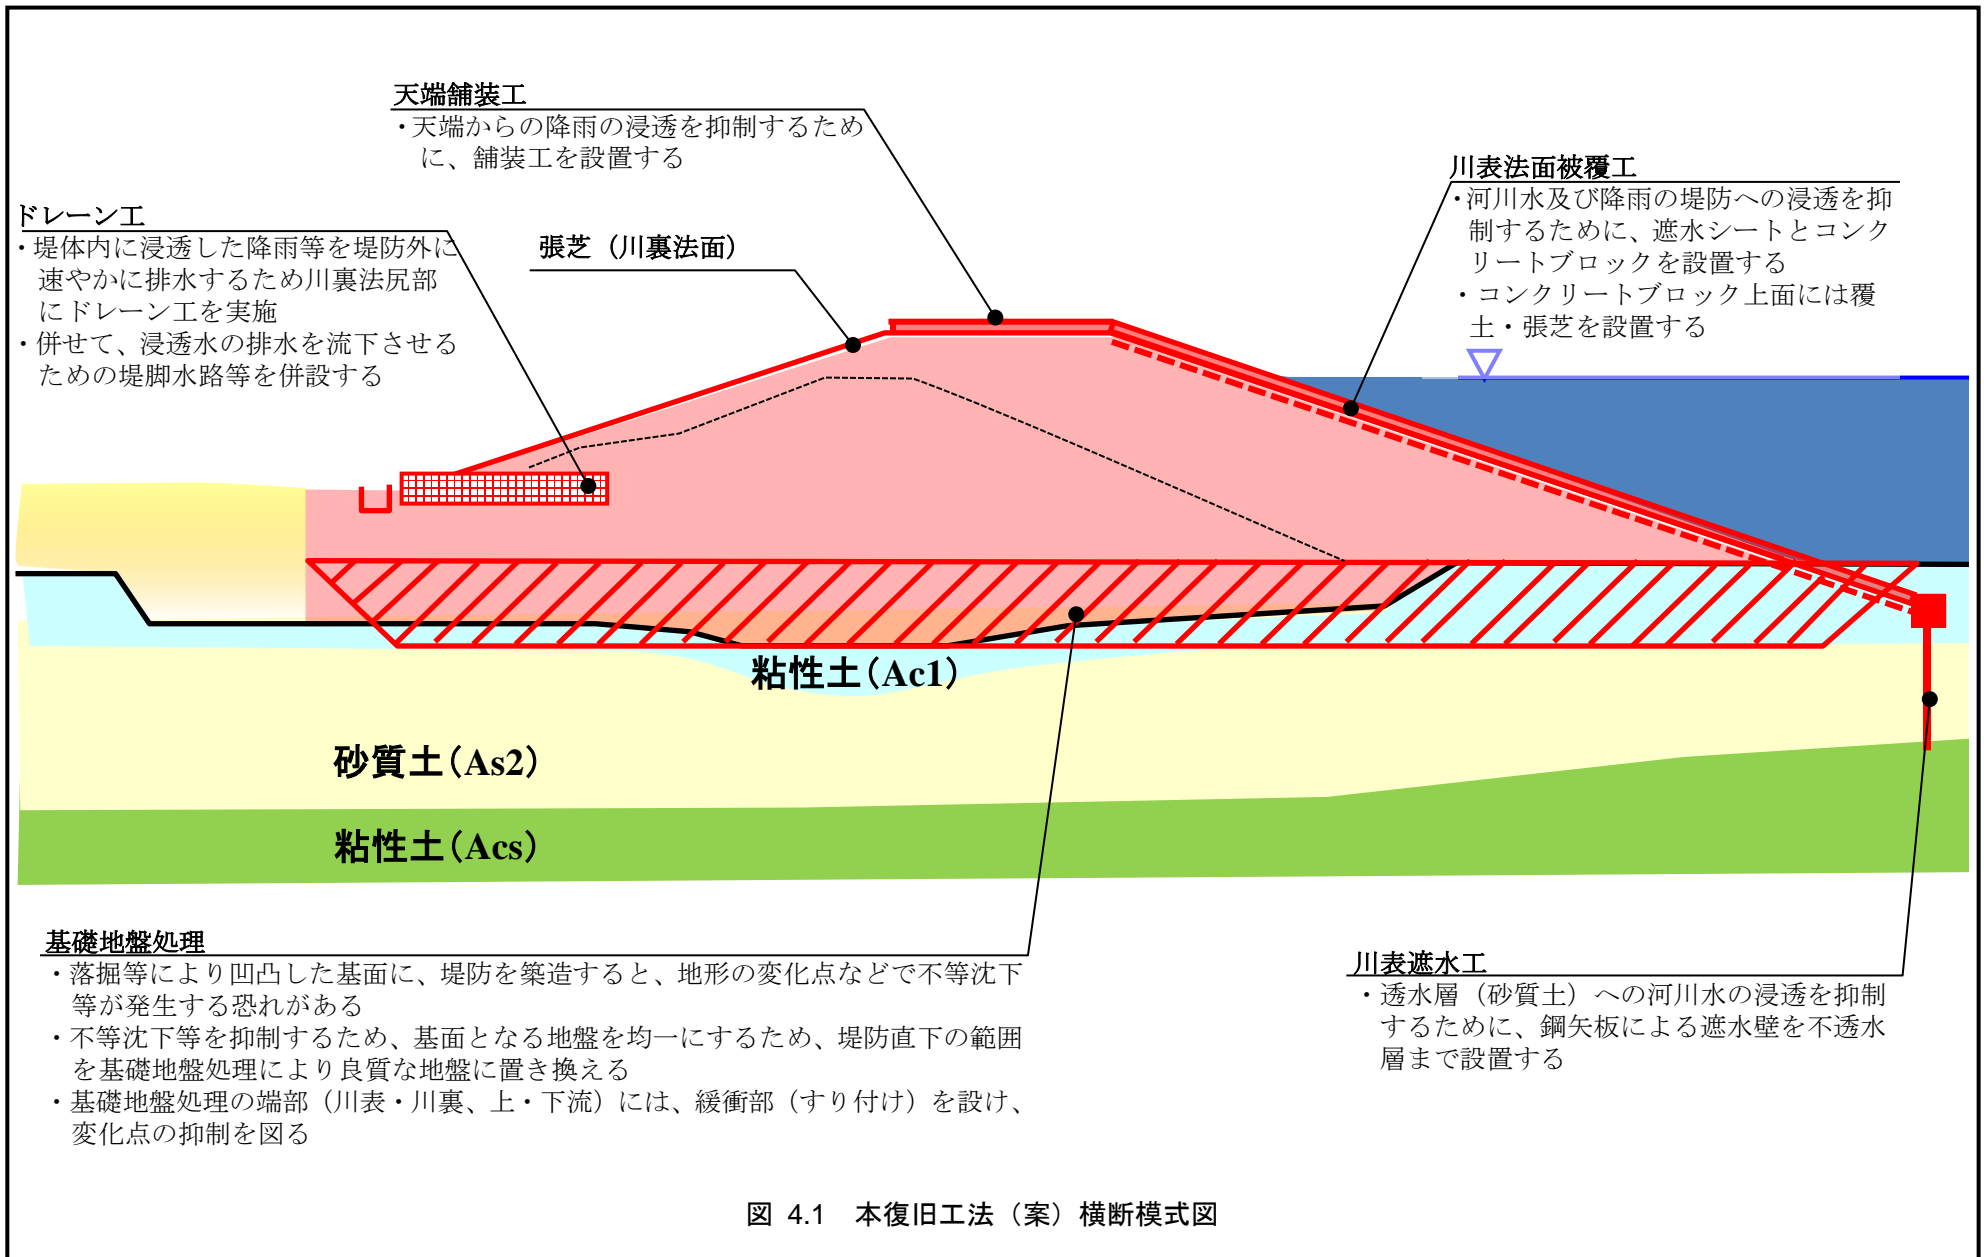
堤防決壊の原因への対応をもとに検討した本復旧工法（案）の横断模式図を図 4.1 に示す。

<ul style="list-style-type: none"><li>・計画堤防までの築堤（幅の確保）を実施</li><li>・透水層（砂質土）への河川水の浸透を抑制するために、鋼矢板による川表遮水工を実施</li><li>・河川水及び降雨の堤体への浸透を抑制するために、遮水シートとコンクリートブロックによる川表法面被覆工を実施</li><li>・堤体内に浸透した降雨等を堤防外に速やかに排水するため川裏法尻部にドレーン工を実施</li></ul>

<ul style="list-style-type: none"> <li>・落掘による凹凸地盤や地形等変化点での不等沈下等を抑制するため、堤防直下の基礎地盤処理を実施</li> </ul>
