# 「鬼怒川緊急対策プロジェクト」ハード対策 進捗状況

## 4. 左岸 21.0k 付近の本復旧工法の検討

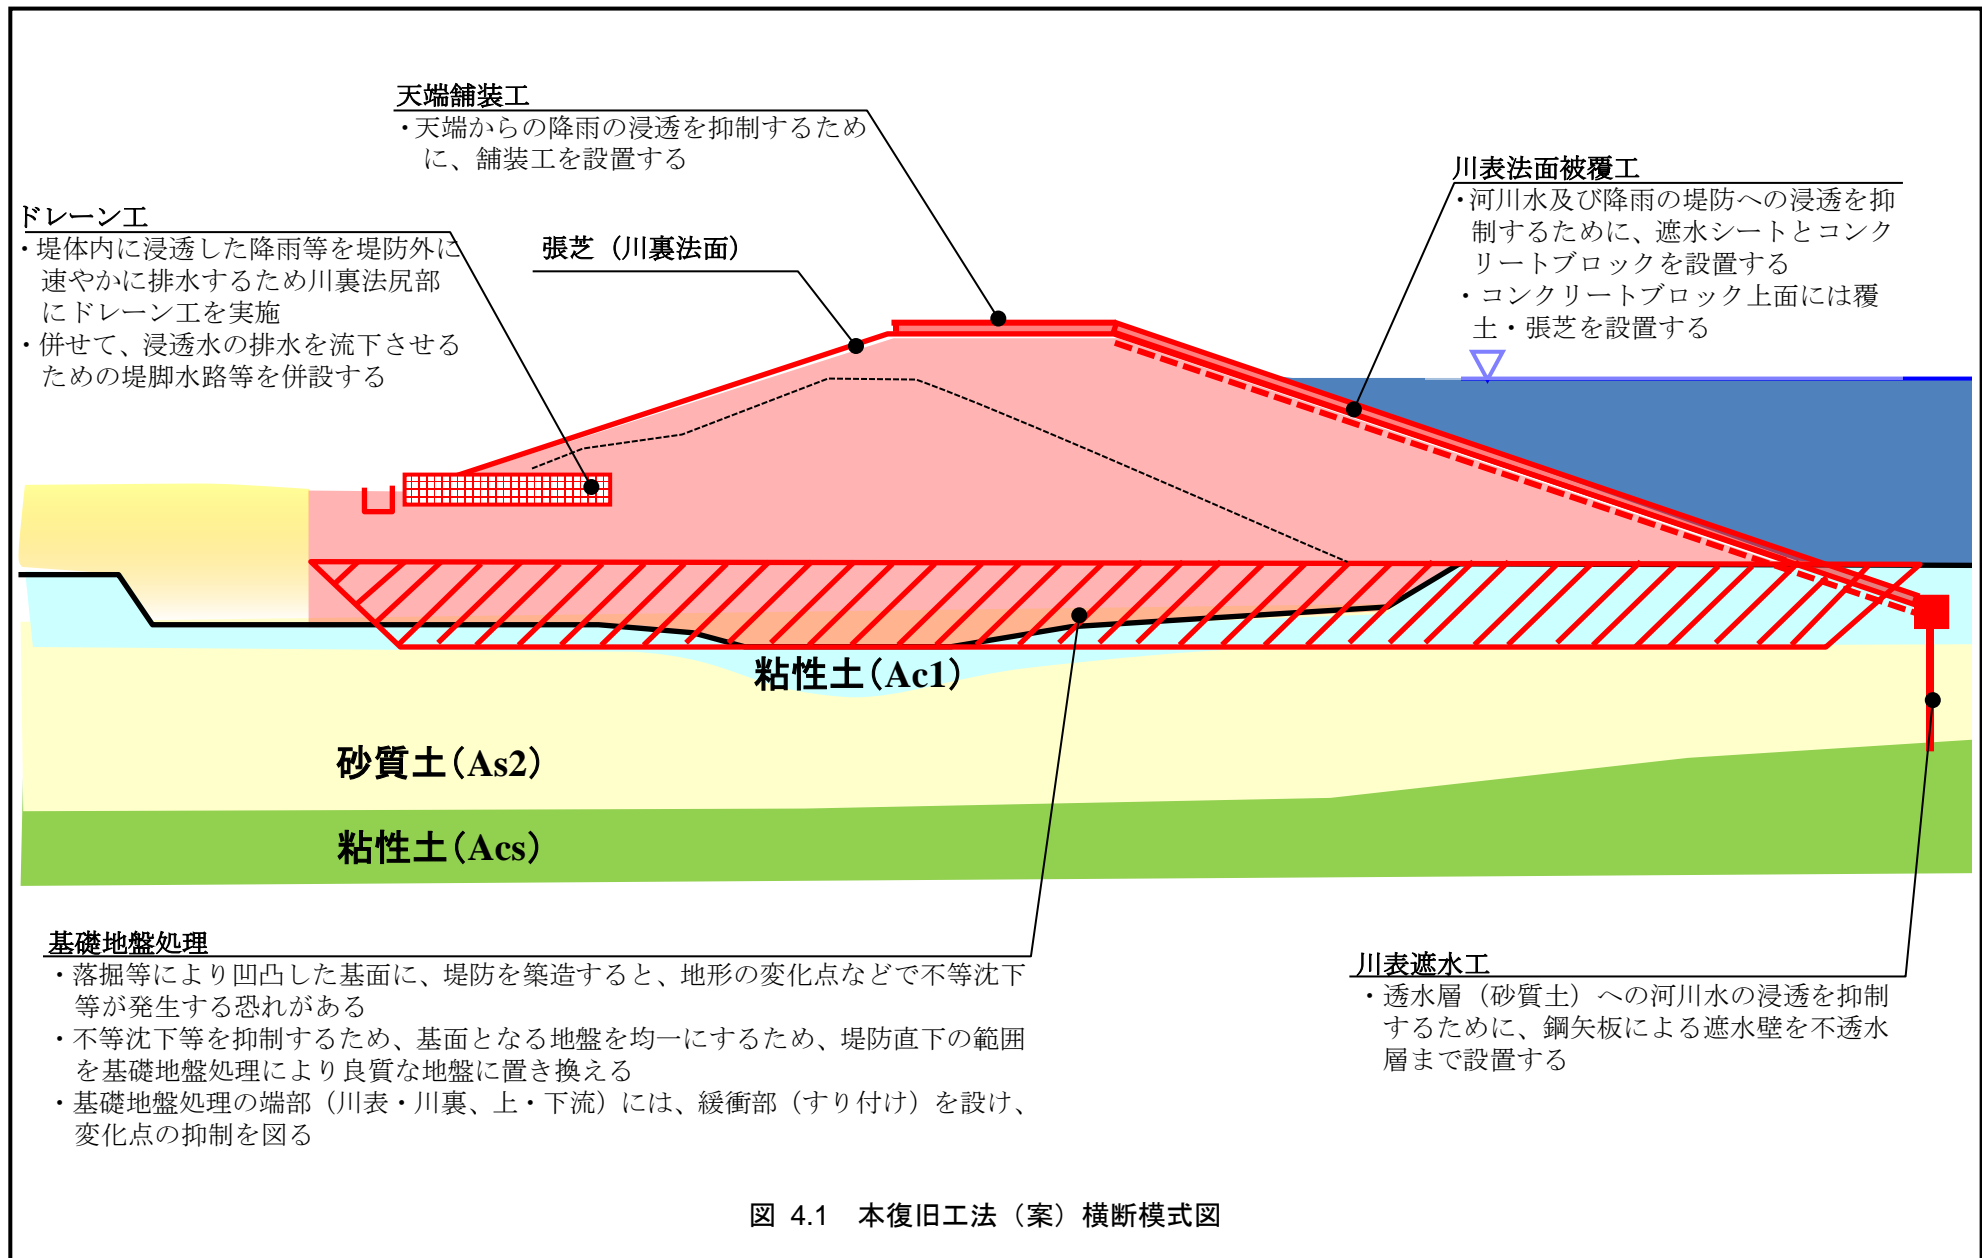
図 4.1 本復旧工法 (案) 横断模式図

堤防決壊の原因		本復旧での対応
越水	<ul style="list-style-type: none"> <li>越水により川裏側で洗掘が生じ、川裏法尻の洗掘が進行・拡大し、堤体の一部を構成する緩い砂質土（As1）が流水によって崩れ、小規模な崩壊が継続して発生し、決壊に至ったと考えられる。</li> </ul>	➔	<ul style="list-style-type: none"> <li>計画堤防までの築堤（高さの確保）を実施</li> </ul>
浸透	<ul style="list-style-type: none"> <li>越水前の浸透によるパイピングについては、堤体の一部を構成し堤内地側に連続する緩い砂質土（As1）を被覆する粘性土（Bc 及び T）の層厚によっては発生した恐れがあるため、決壊の主要因ではないものの、決壊を助長した可能性は否定できない。</li> </ul>	➔	<ul style="list-style-type: none"> <li>計画堤防までの築堤（幅の確保）を実施</li> <li>透水層（砂質土）への河川水の浸透を抑制するために、鋼矢板による川表遮水工を実施</li> <li>河川水及び降雨の堤体への浸透を抑制するために、遮水シートとコンクリートブロックによる川表法面被覆工を実施</li> <li>堤体内に浸透した降雨等を堤防外に速やかに排水するため川裏法尻部にドレーン工を実施</li> </ul>

堤防決壊による現地状況の変化	本復旧での対応
現地 状況 の 変化	<ul style="list-style-type: none"> <li>・決壊区間は堤体が全て流失し、基礎地盤には落掘が形成されている。</li> <li>・基礎地盤の落掘は川表高水敷から、川裏の民地部まで広範囲に及んでいる。</li> <li>・落掘の形成により凹凸となった基面では、河川側から連続する砂質土 (As2) を被覆する粘性土 (Ac1) がほとんど残っていない区間が見られる。</li> </ul>	<ul style="list-style-type: none"> <li>・落掘による凹凸地盤や地形等変化点での不等沈下等を抑制するため、堤防直下の基礎地盤処理を実施</li> </ul>

堤防決壊の原因への対応をもとに検討した本復旧工法（案）の横断模式図を図 4.1 に示す。
