## 3-2 緊急対応の実施状況

## 第4章 応急対策

## 4-2 市道芹沢線の道路復旧工事

### 4-3 応急対策工事

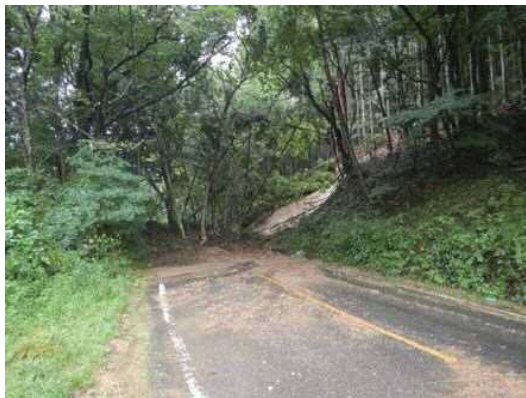
国道 121 号の状況 土砂流出

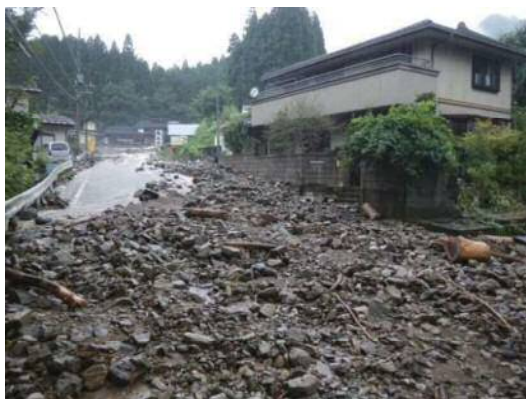
国道 121 号の状況 流出した土砂が堆積

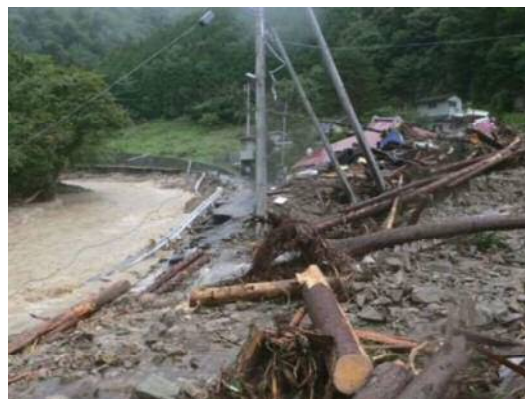
当日の芹沢地区の状況(滝向沢付近)

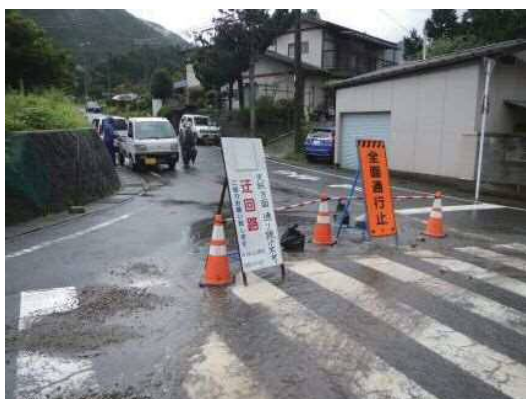
国道 121 号の状況 通行規制中

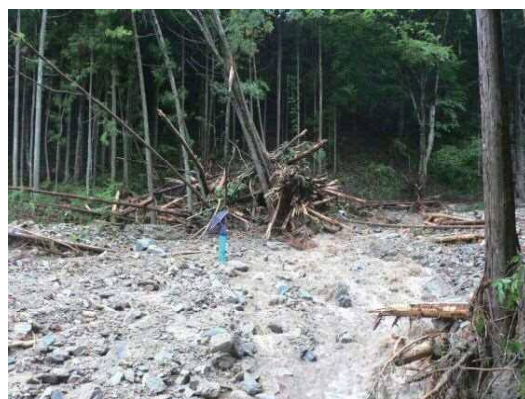
当日の芹沢地区の状況(中坪下沢)

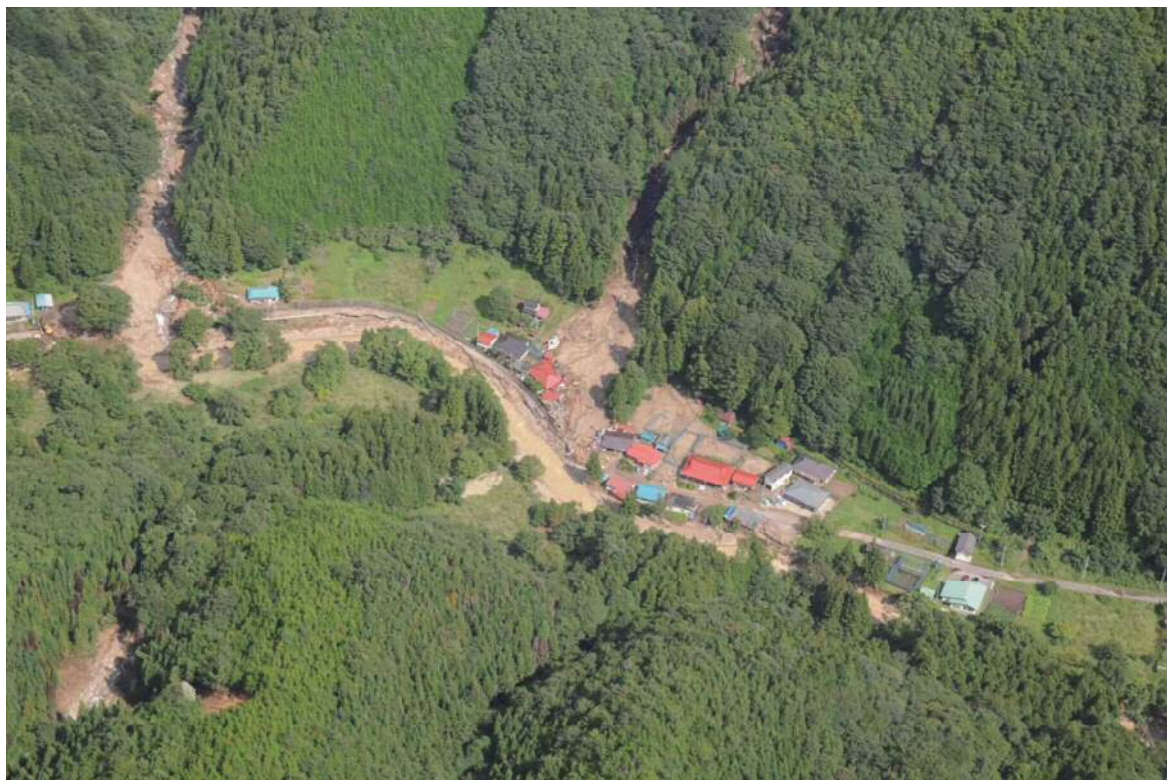
ヘリコプターより確認された被災状況(芹沢地区滝向沢～中坪下沢)

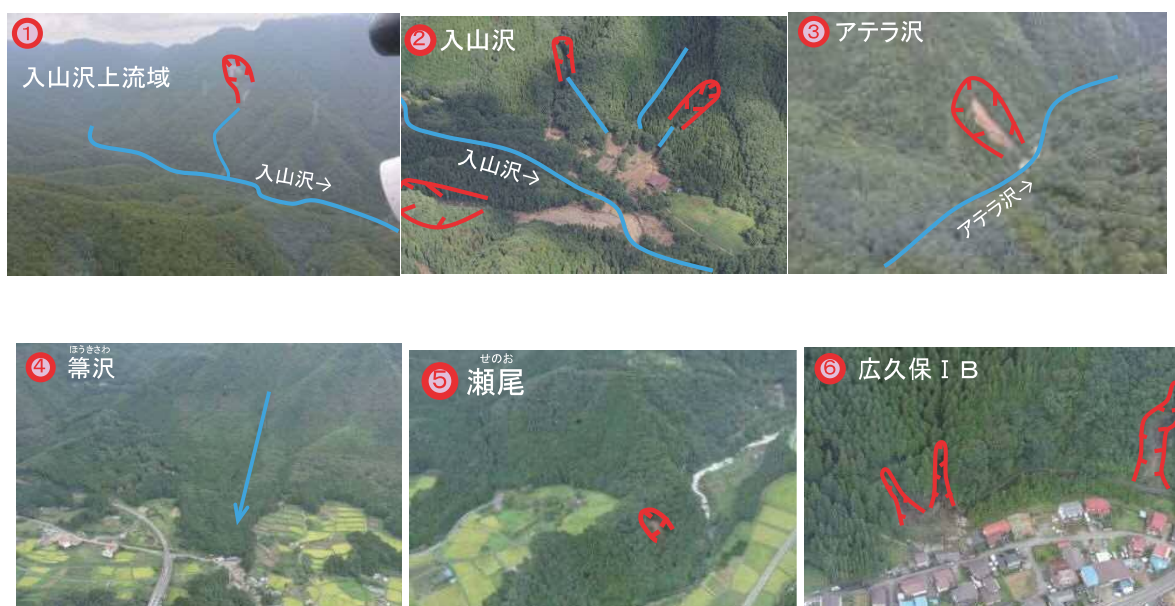
ヘリコプターより確認された被災状況

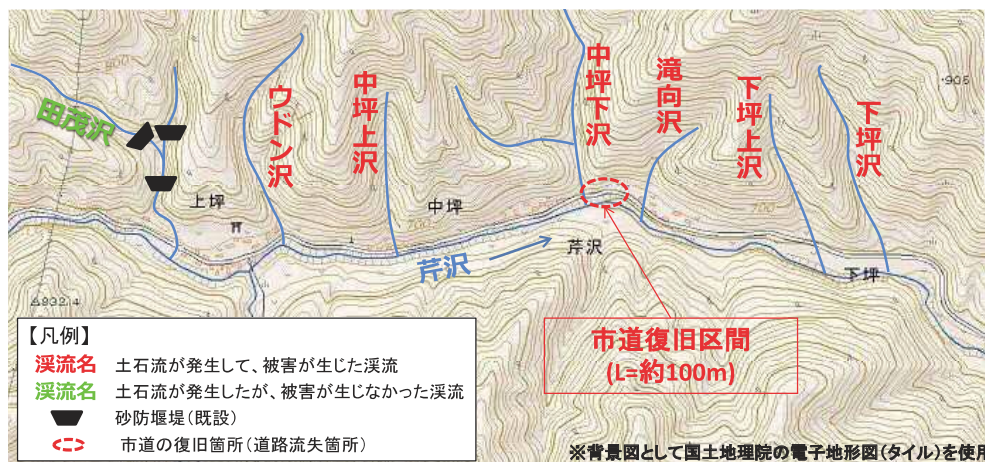
市道芹沢線は、芹沢の増水により市道の一部区間が流失するとともに、土石流発生に伴う土砂や流木が道路上に大量に堆積し、車両通行はおろか、歩行すら困難な状況となり、上流側の集落が孤立した。

市道芹沢線における道路への土砂堆積状況

工事にあたっては、芹沢の河道に堆積した土砂を利用して大型土のうを積み上げ、流失部分を復旧することとなった。早期復旧が求められる一方で、降雨時には二次災害の恐れで工事を中断して避難が必要となるなど、悪条件下の難工事となったが、9月20日には工事関係車両の通行が可能となり、26日には一般車両の通行が可能となった。

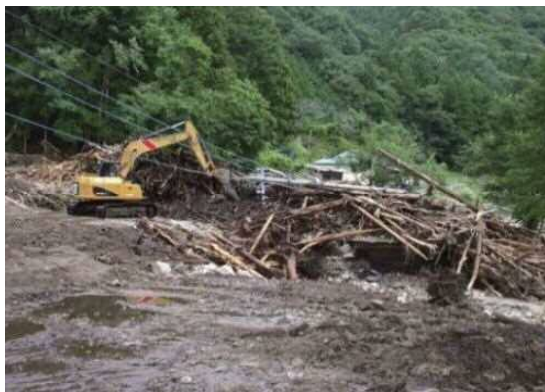
市道上に堆積した土砂・流木の状況

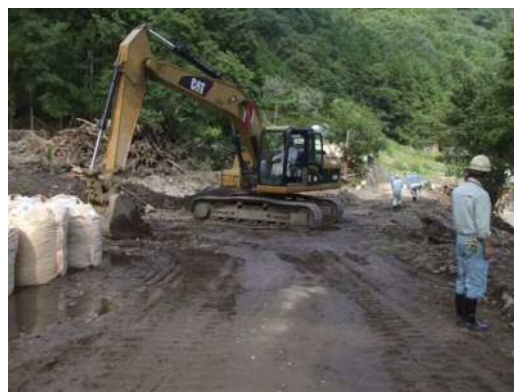
堆積した土砂・流木の撤去完了状況

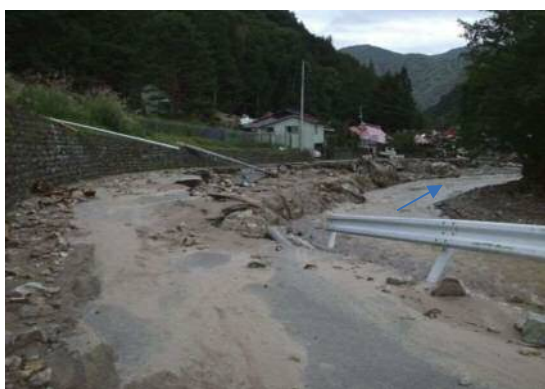
流失した市道芹沢線

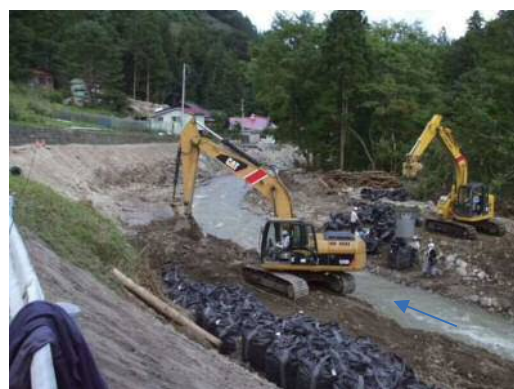
流出土砂を利用した大型土のうの作成

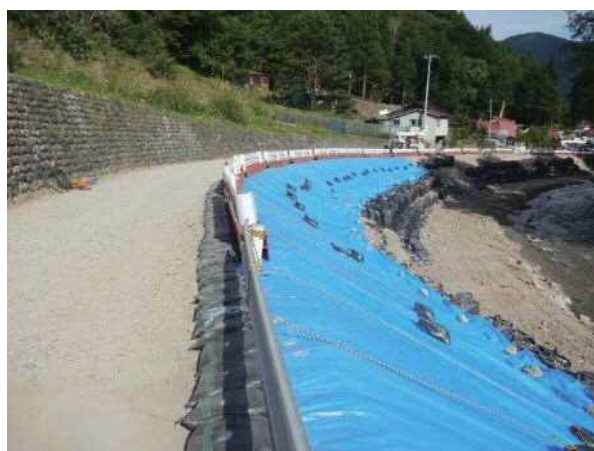
道路復旧完了状況

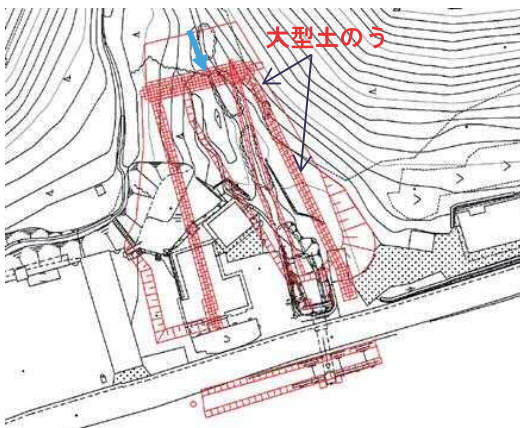
中坪下沢（上：施工状況、下：施工後）

中坪下沢は、土石流の発生した溪流の中で最も流域面積が大きく、災害前後で大幅に河道幅が拡大した。縦断方向に大型土のうを設置して仮排水路を整備することに加え、谷出口付近に大型土のうによる土砂捕捉壁を設置し、更にその下流に縦断方向に大型土のうを設置して仮排水路を整備した。

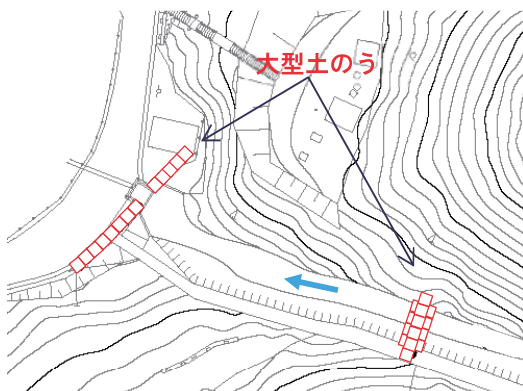
ウドン沢（上：着工前、下：施工後）

ウドン沢は、砂防堰堤の新設工事を施工中であったが、災害時に一部の仮設備が流出した。溪流内の不安定土砂は少なかったものの、常時流水があったことから市道への土砂流出を防止するため、谷出口付近に土砂捕捉壁を設置し、さらに市道への土砂流出を防止するため大型土のうを市道に沿って配置した。
