◆GW前の安全利用点検を実施しました

◆富士川砂防事務所では、毎年GW前に管内砂防施設箇所での安全利用点検を実施しております。

今年度は、4月13日～19日で点検を実施し、反射板の設置等の補修を実施しました。

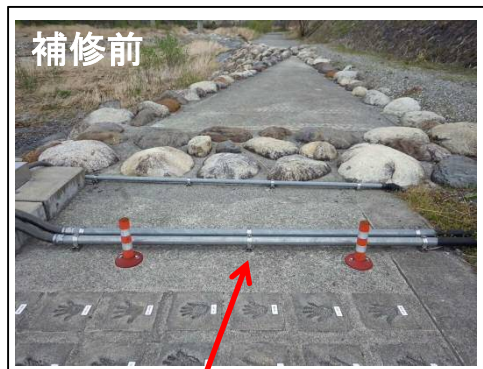
配管が認識しにくい

夜間に転倒する危険性あり。

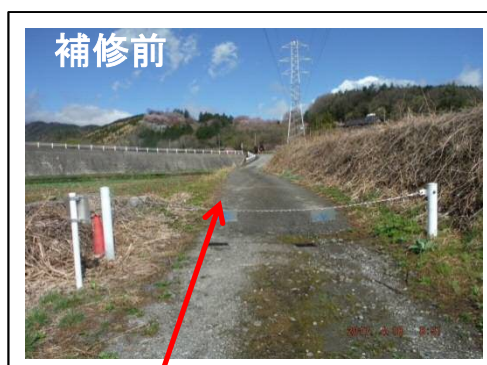
鎖が認識しにくい

夜間に衝突する危険性あり。

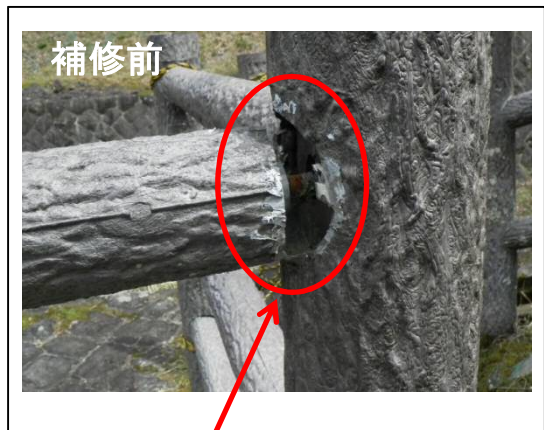
疑木柵の結合部
が欠損

擬木が外れると
進入の危険性あり。

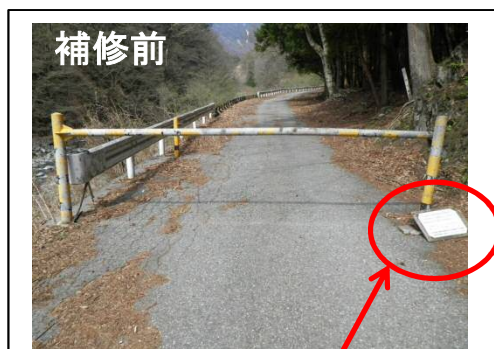
注意喚起看板
が落下

注意喚起が見逃される
可能性あり。
