## ＜各構造物の平成28年度の修繕進捗状況＞

# 山梨県の修繕事例(矢坪橋)

# 甲府市の修繕事例(湯川西橋)

# 甲府市の修繕事例(河代こ道橋)

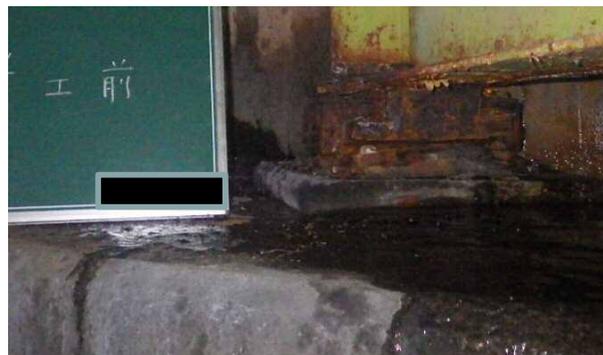
- 経年及び伸縮装置からの漏水により、支承部に著しい腐食。

支承部の腐食

- 支承の腐食部分をブラストで素地調整後、亜鉛アルミ合金を溶射。

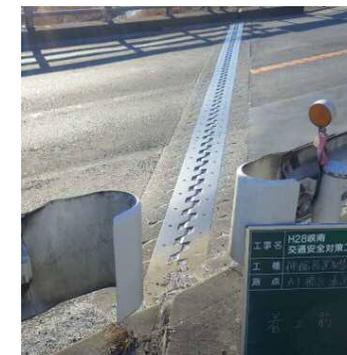
後打ちCo部の劣化

- 伸縮装置の非排水化とあわせて後打ちコンクリートの劣化対策のため、伸縮装置の取り替えを実施。

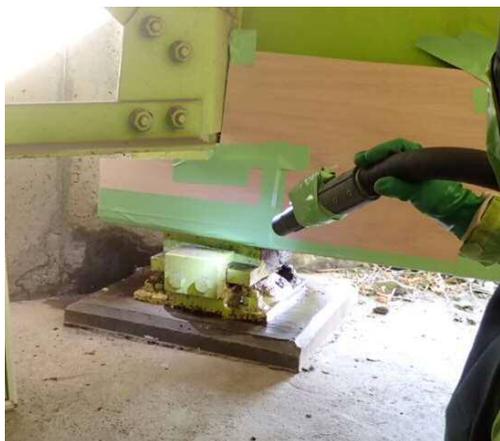
ブラスト処理による素地調整

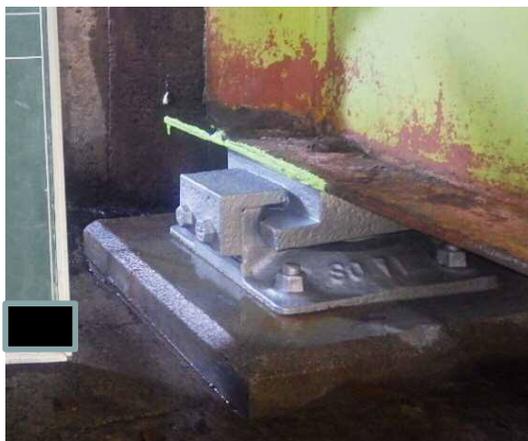
金属溶射による補修完了

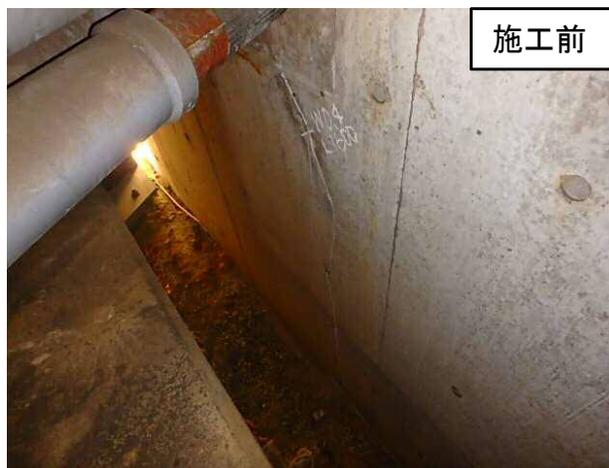
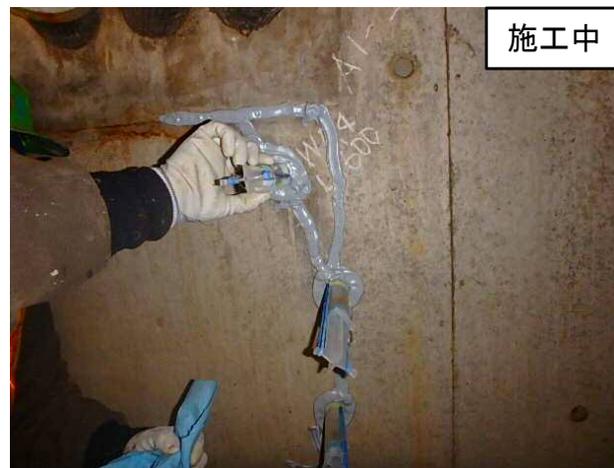
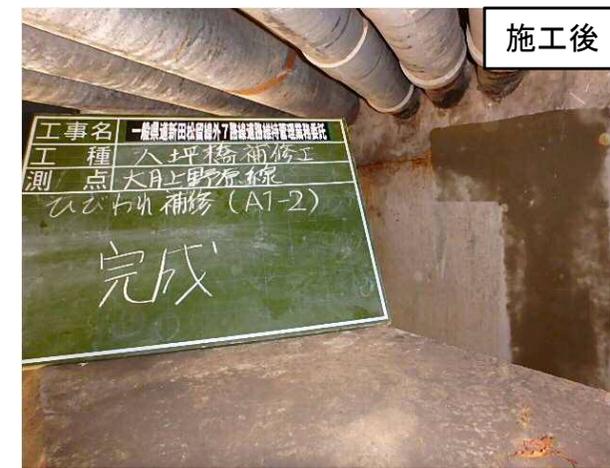
平成26年度の点検結果において、乾燥収縮によるひび割れが確認され、将来的に鉄筋腐食、橋台の曲げ耐力不足が懸念されるため補修を行った。

橋台前面において確認されたひび割れ(幅0.4mm)の対策として、「コンクリートのひび割れ調査、補修・補強指針」に基づき、注入工法を選定し、エポキシ系樹脂を注入した。中央自動車道跨道橋ということで、規制方法や施工期間等をNEXCO中日本と調整したうえでの施工となった。

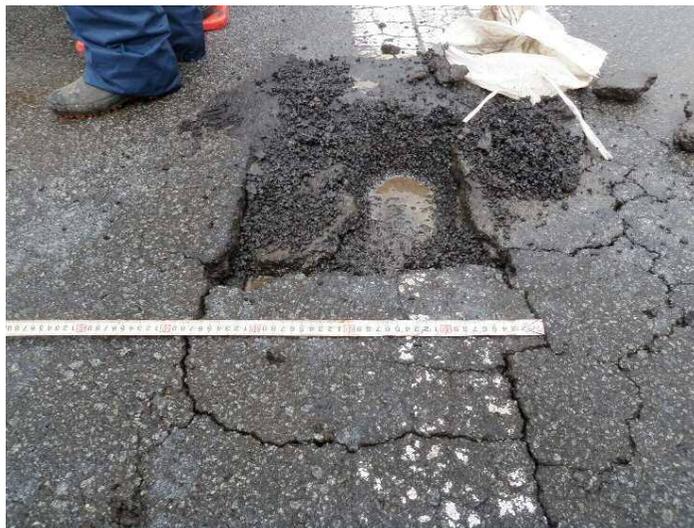
橋梁中央付近で舗装剥離が発生。原因は防水層と床版の間の水分が気化し防水層が浮いた状態になる『ブリストリング』という現象と見られる。

応急的な対応として、防水層に切れ込みを入れ、中に溜まった空気を除去した後、常温合材で補修を行った。

後日、損傷箇所周辺の舗装を切削し、防水層を除去した上で、改めて舗装を行い復旧した。

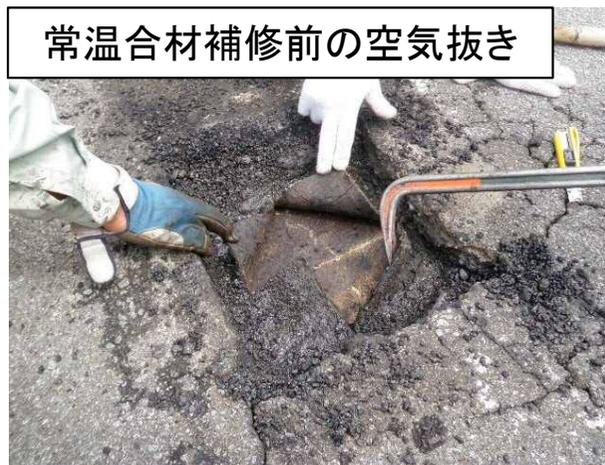
常温合材補修前の空気抜き

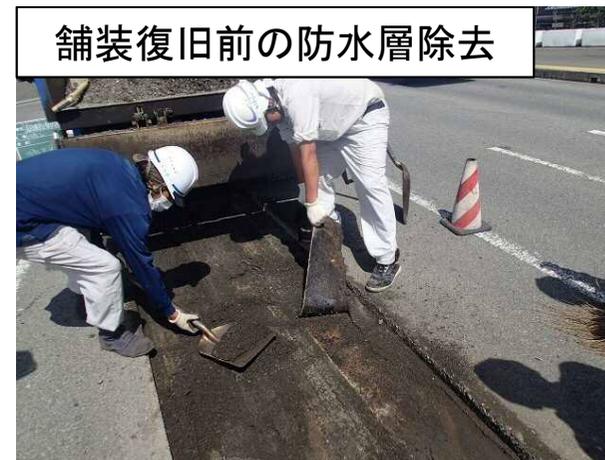
舗装復旧前の防水層除去

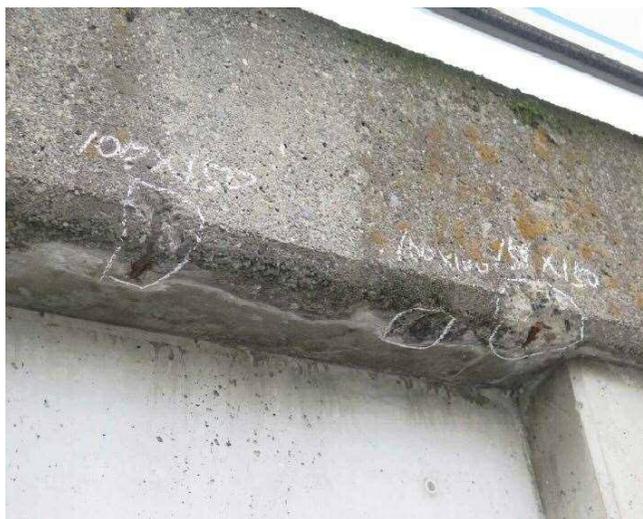
平成21年度の調査において、経年劣化によるものと思われる地覆側面のコンクリート剥落および鉄筋の露出・腐食を確認。

コンクリート剥落箇所については、左官工法にて断面修復を行った。当該橋梁が跨道橋(交差道路は平和通り)であることを考慮し、地覆側面に剥落防止工を施した。

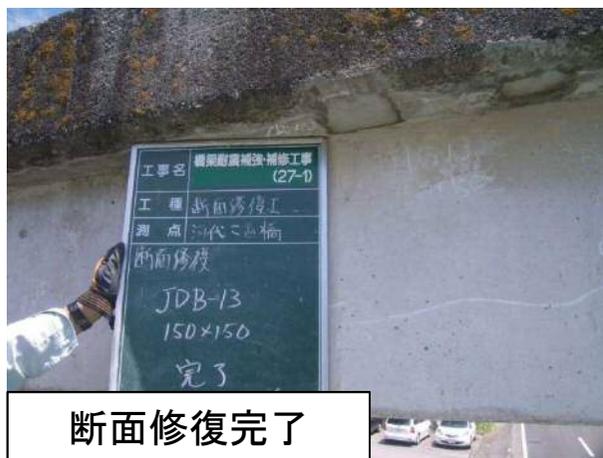
断面修復完了

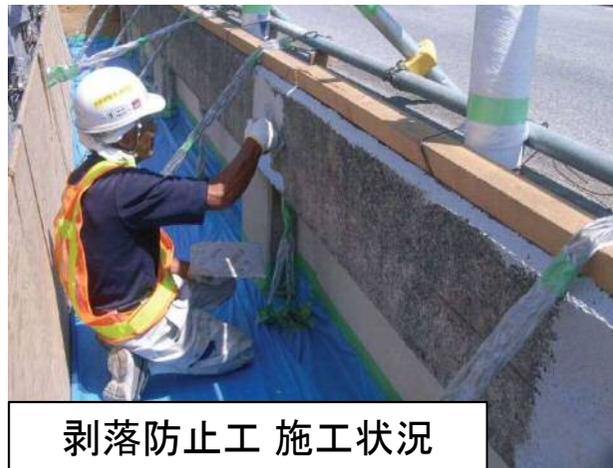
剥落防止工 施工状況

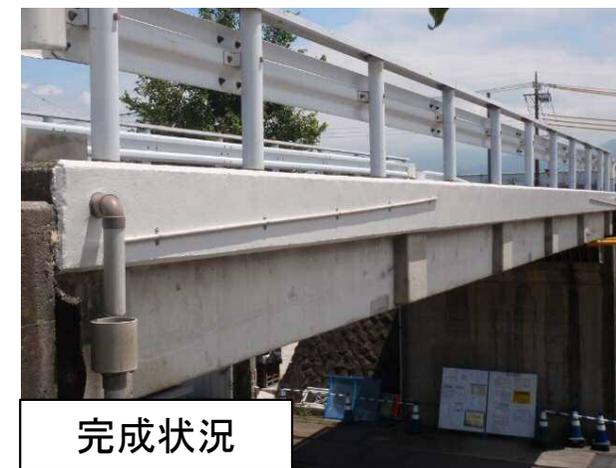
完成状況

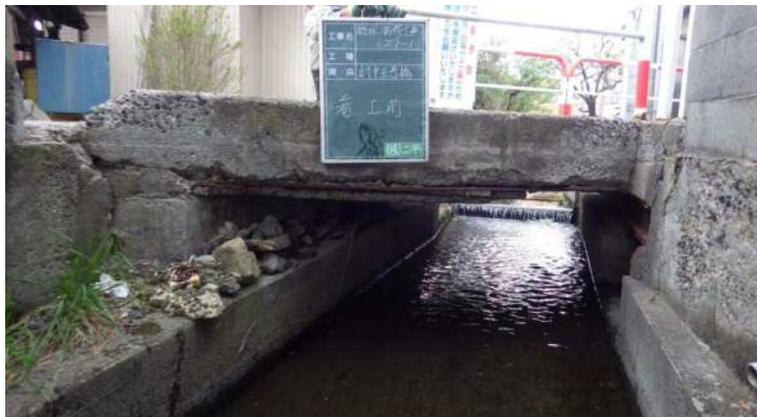
平成23年度の調査において、経年劣化により床版下面の鉄筋が露出し、腐食が進んでいることが判明した。

コンクリートの脆弱部をはつり落とし、鉄筋に防錆処理を施した後、充填工法(型枠を組み、ポリマーセメントを充填)にて補修を行った。

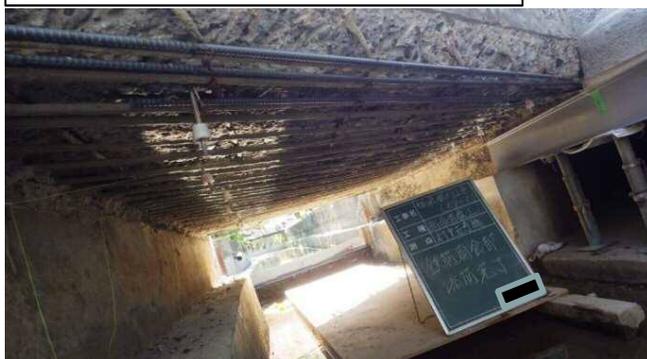
コンクリート脆弱部の除去

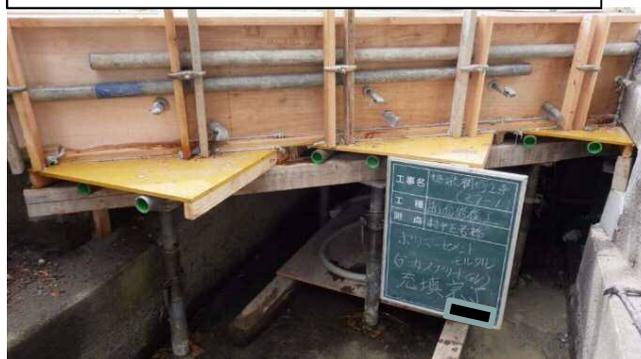
ポリマーセメントモルタル充填

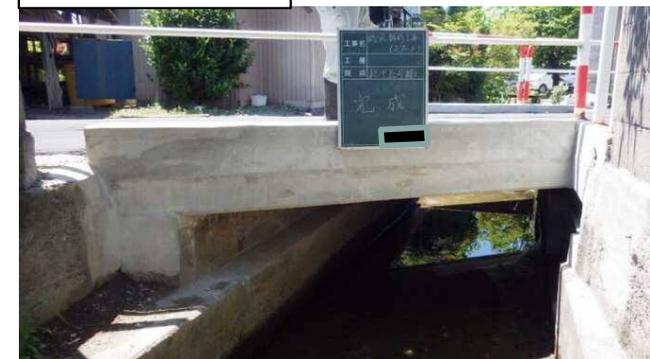
完成状況
