# SAFETY SUPPORT NEWS

# 直轄工事において、今年度2件目となる死亡事故が発生しました

## 繰り返される同種事故 <架空線損傷事故が多発しています>

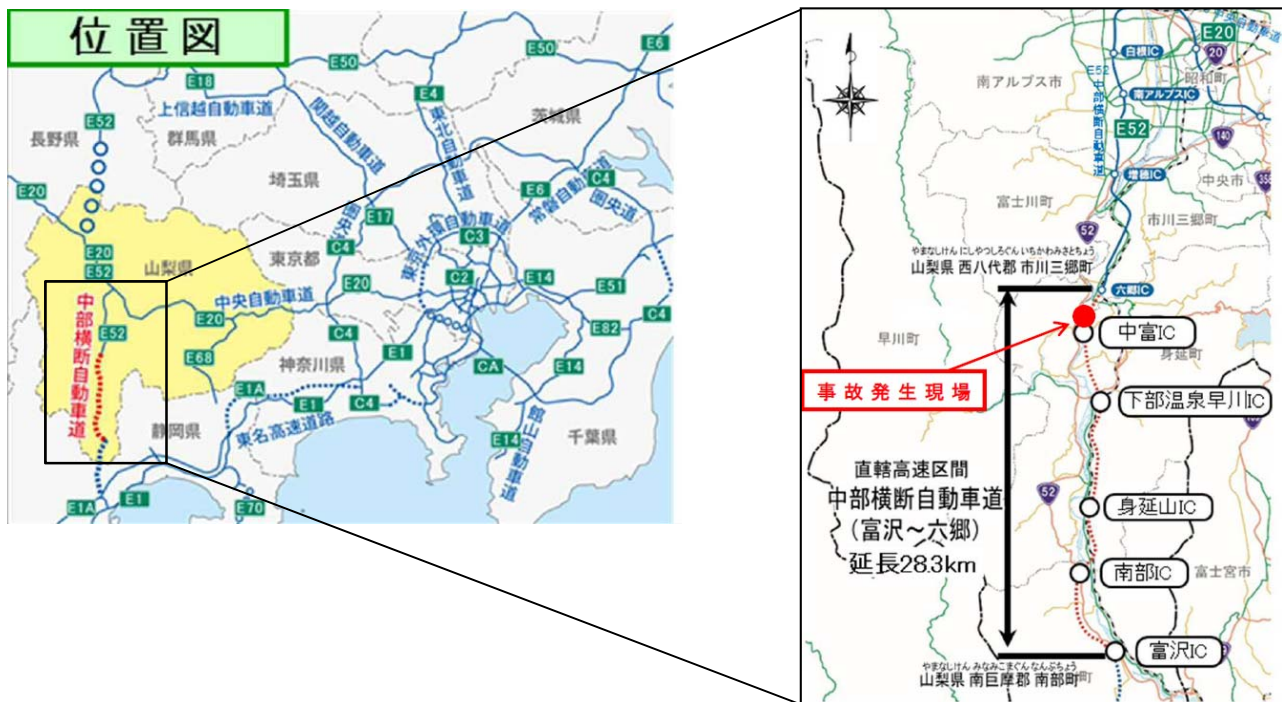
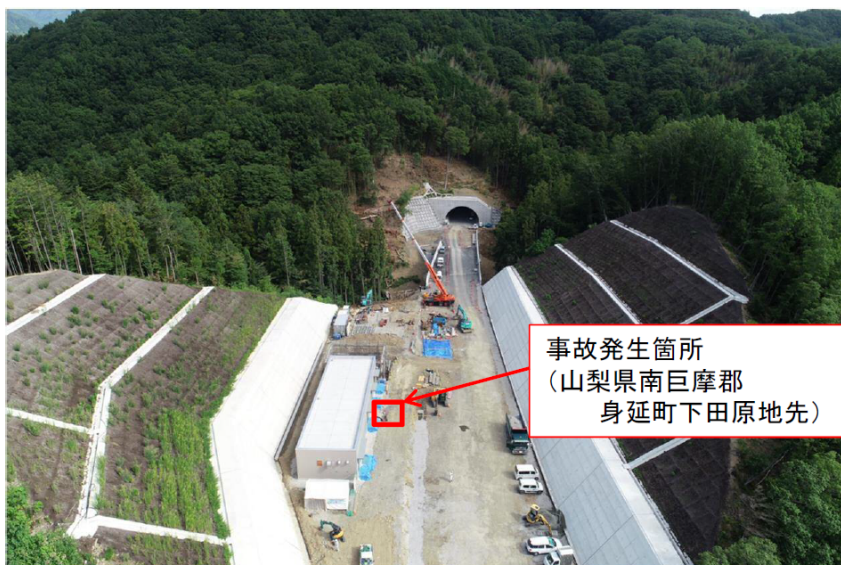
平成30年9月19日（水）17時頃、山梨県内の中部横断自動車道建設現場において作業員1名が死亡する事故が発生しました。

中部横断自動車道（富沢～六郷）において、照明等に電気を供給するための受変電設備を設置する工事であり、事故発生当時は、城山トンネル電気室前におけるハンドホール据え付け作業を行っていました。

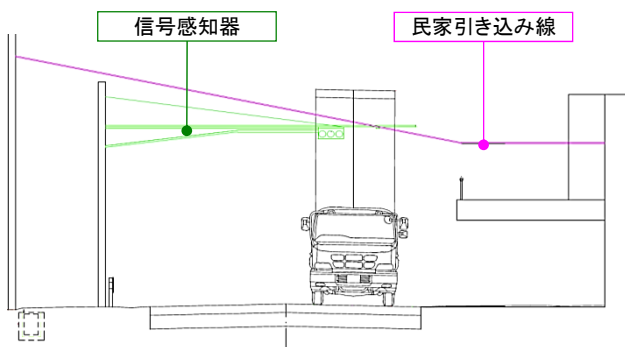
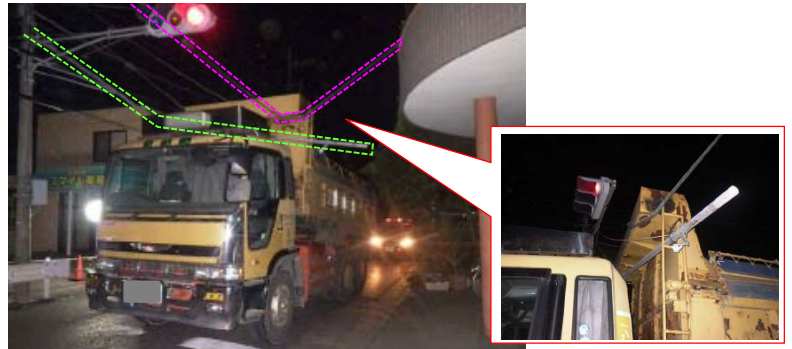
### 事件事例①（平成29年8月発生）

仮置場への土砂の荷下ろしを終えたダンプトラックが現場へ戻る際に、荷台を上げたまま公道を走行したため、車両感知器及び民家への引き込み電線を損傷した。

**いずれの事故も仮置場は無人であり、高さ制限等も実施しておらず、運転手は荷台を下げ忘れていないことに気づかないまま走行した。**

- ▶ 仮置場での土砂荷下ろしを終えたダンプトラックが、荷台を上げたまま走行し、架空線を損傷する事故は平成29年度も同様の事故が発生しています。
- ▶ 仮置場は、施工現場から離れていることから、安全意識が薄れ、**架空線・上空施設への防護対策が疎かになっている**状況が明らかになっています。
- ▶ 施工場所はもちろんのこと、仮置場においても重機や荷役運搬機械が稼働する場合は、架空線・標識等上空施設の防護対策、安全管理を徹底して下さい。

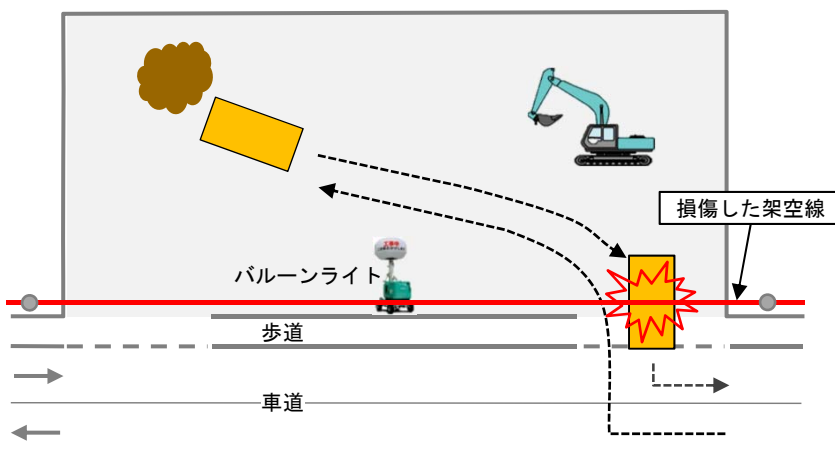
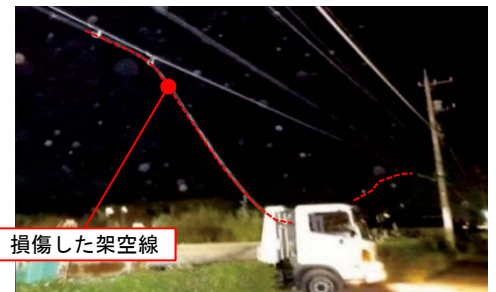
### 事件事例②（平成30年8月発生）

仮置場への土砂の荷下ろしを終えたダンプトラックが現場へ戻る際に、荷台を上げたまま走行したため、仮置場出入口上空の架空線に接触した。

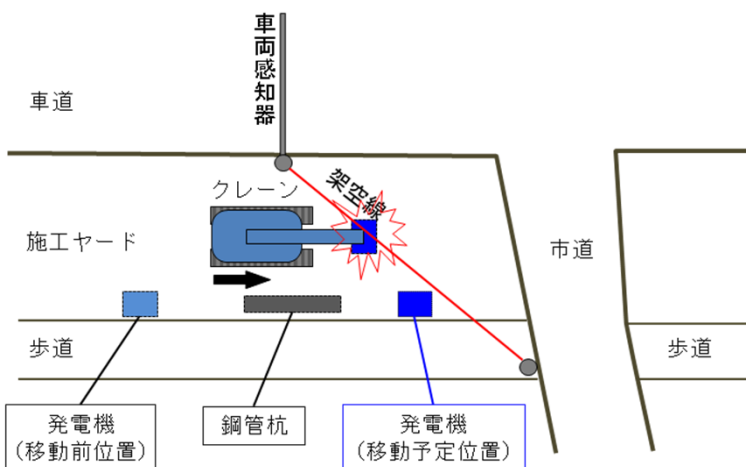
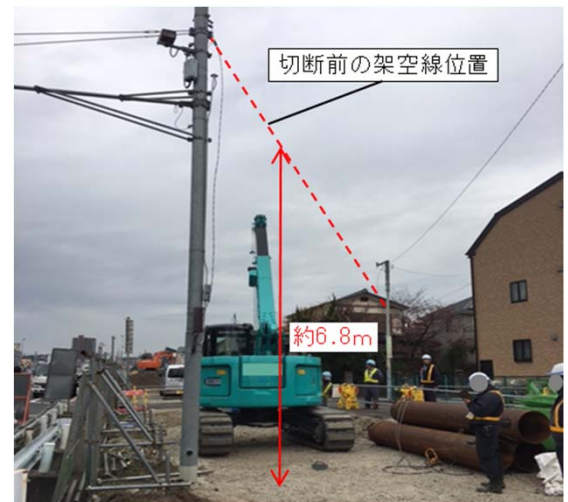
### 事件事例③（平成29年11月発生）

施工ヤード内で機材を移動させる際に、小型の移動式クレーンで機材を吊り上げ、そのまま移動したため、架空線に接触し切断した。

いずれの事故もオペレーターは架空線を認識していながらも、アーム・ブームを上げたまま移動した。

- ▶ バックホウのアーム・ブームが架空線に接触し、衝撃で電柱が倒壊する事故が今年度2件発生しました。
- ▶ 三角旗や門型柱などの対策が実施されていない状況で発生することが多く、特に、夜間工事においては、施工現場が暗く架空線を見落とし接触するケースも見られます。
- ▶ 架空線防護対策とあわせて、オペレーターや監視員が十分に架空線を確認できる現場環境の整備も必要です。

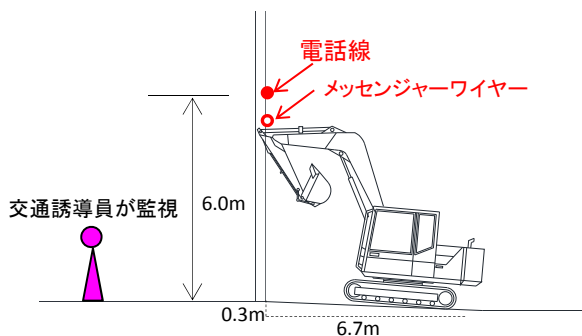
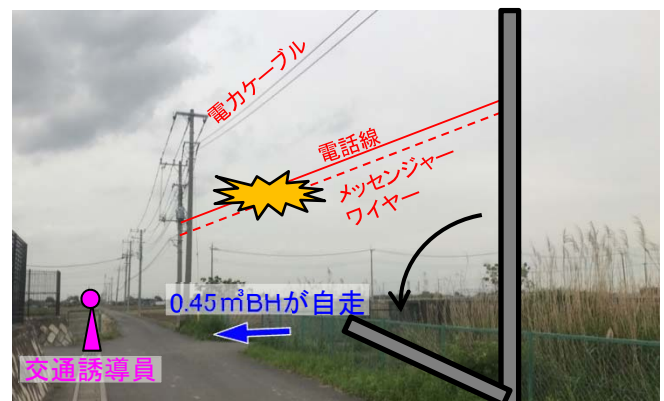
### 事件事例④（平成30年4月発生）

バックホウが作業場所に向けて移動するため自走していた際に、アームを上げたまま走行したため、架空線に接触し、衝撃で電柱が倒壊した。
