# 工事事故 事例集

平成29年4月から平成30年6月までに発生した事故の事例を発生形態別に分類した事例集です。

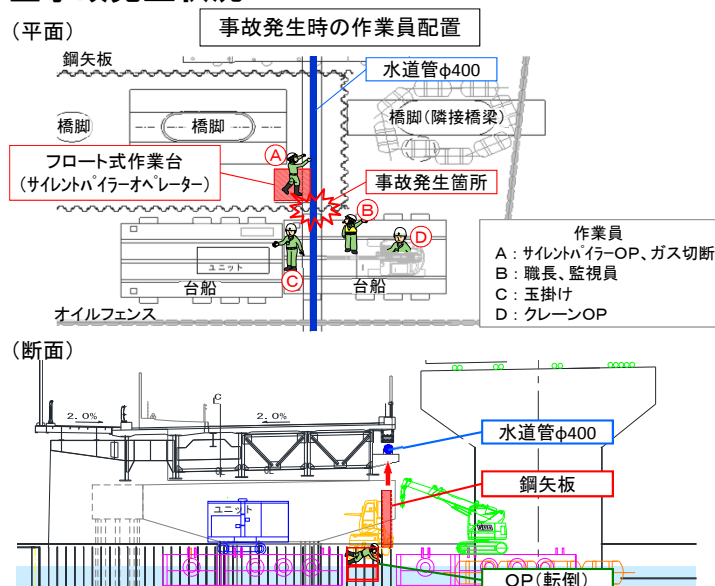
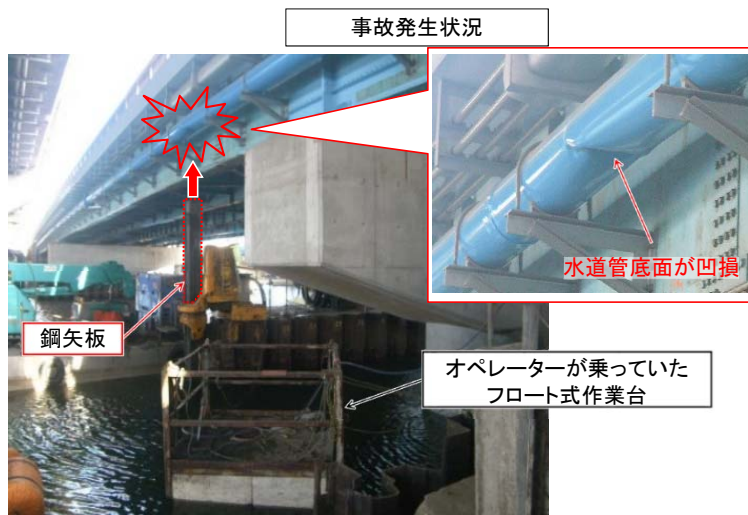
・作業台上でオペレーターが転倒した際にサイレントパイラーのコントローラーを誤操作し、鋼矢板が約70cm(1回当たりの最大引抜き長)上昇したため水道管に接触、損傷。

フロート式の作業台は、ロープで固定されていたものの、波の影響を受けやすく不安定な状態であり、なおかつ、土砂が堆積して滑りやすくなっていた。また、オペレーターは鋼矢板切断作業も兼務していたため、サイレントパイラーのコントローラーを電源が入ったまま携帯し、切断作業へと移動した。

作業指示時に構造物直下では鋼矢板引抜き高さの上限値を指示していたが、目視確認による管理であった為、事故当時は制限高さを超えた位置まで引抜いており、誤操作時に鋼矢板が水道管まで到達してしまった。

フロート式作業台は単管等を用いて堅固に固定し、土砂や水の浸入防止用にコンパネで養生したうえで整理整頓を行い、安定した作業台上で作業を実施。

サイレントパイラーのコントロール機能のみを停止する設定を有効にして、引き抜き作業時以外は電源を切ることによって誤操作を防止。また、オペレーターと切断作業者を各々配置。

構造物直下での制限高さを厳守するよう、緊急安全大会で周知。また、レーザースキャナーを設置し、制限高さを超えた場合には監視員が緊急停止させる事で接触を防止。併せて、水道管直下にはのぼり旗を設置して注意喚起を強化。

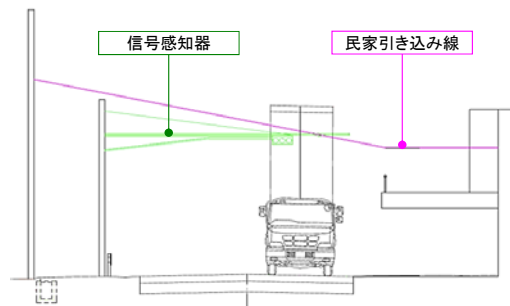
事故発生状況

- ・荷台を上げたまま走行していたため、接触。
- ・異音に気づき慌てて荷台を降ろしたため、民家引き込み線と信号感知器が荷台に巻き込まれ損傷。

仮置き場出入り口には架空線接触防止ゲート等は設置されておらず、架空線への接触を防止する措置が実施されていなかった。

搬出土砂を仮置き場へ荷卸した後、荷台が下がっているか確認せずに発進した。また、誘導員や監視員も配置されていなかったため、事故が発生するまで荷台が上がったままであることに気づかなかった。

仮置き場出入り口部に架空線接触防止ゲートを設け注意喚起・接触防止対策を行う。

仮置き場での作業時は重機やダンプ荷台の上げ下ろしを確認する誘導員を1名配置し、確認を徹底させる。

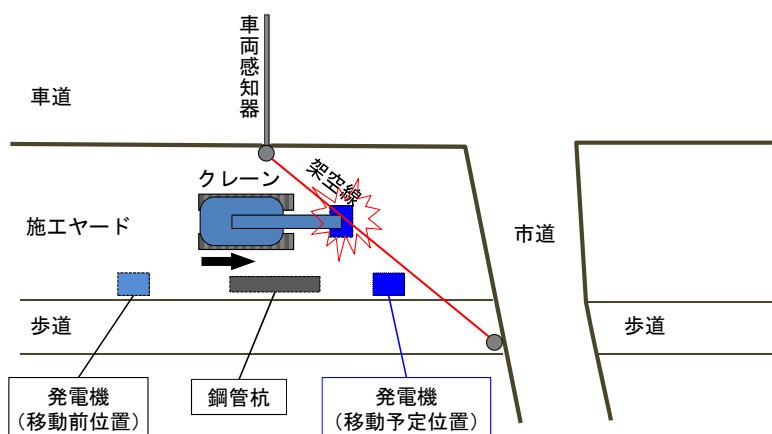
事故発生時の配置・発生状況

- ・ 鋼管杭の設置に先立って、杭の先端補強溶接を行うため、溶接に使用する発電機をクローラークレーンで移動していた。
- ・ 荷を吊ったまま、荷下ろし地点まで移動していたところ、ブームの先端が施工箇所付近の信号用に設置されている車両感知器の架空線に接触し、架空線を切断した。

三角旗や注意看板が切断箇所付近には設置されておらず、架空線に対する注意が希薄になっていた。

当初、発電機はクレーンを旋回させて移動する予定であったが、予定していた荷下ろし地点まで届かなかったため、オペレーターは短距離なら問題ないと判断し、荷を吊り上げたままクレーンを移動させた。

建設機械と接触の危険がある全ての架空線に対し三角旗を設置するとともに、のぼり旗を追加設置し、架空線が添架されている柱には架空線の高さを明示する看板を設置する。

クレーンのブーム高さ制限装置を用いてアームの高さ制限を設定し、架空線との接触を防止する。

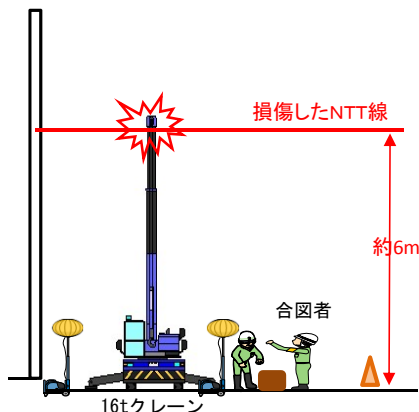
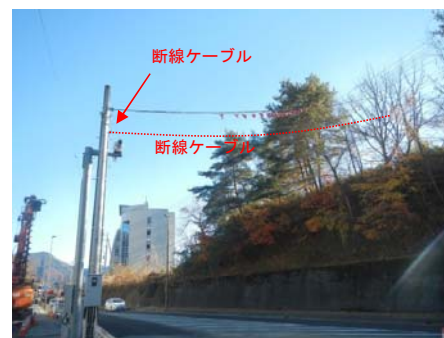
事故発生状況(断面)

- ・ 16 t クレーンを用いた資材の吊り下げ作業中にクレーンのアームを伸ばしたところ、約 6 m 上空にあった架空線に接触し切断した。
- ・ 架空線の存在は認識していたが作業場所が暗く、事故発生時は合図者・クレーンオペレーターともに架空線を見失っていたにも関わらず、作業を続行したためアームが架空線に接触した。

作業場所の照度が十分では無く、合図者は架空線を見失ったまま合図を出し続け、オペレーターも目視確認が出来ない状態でありながら合図に従い作業を続けた。

施工計画書では三角旗及びのぼり旗を設置することとしていたが、実際には電柱へ設置された「架空線注意」の看板のみであった。

クレーン使用前にオペレーター、合図者、作業員全員で現地の架空線位置を確認する。また、オペレーターと合図者は手合図のみでなく無線機を使用して双方の意思確認を行う。

照明器具を増設し、上空を直接照らすことで見落としを防止するほか、三角旗及びのぼり旗を設置する。

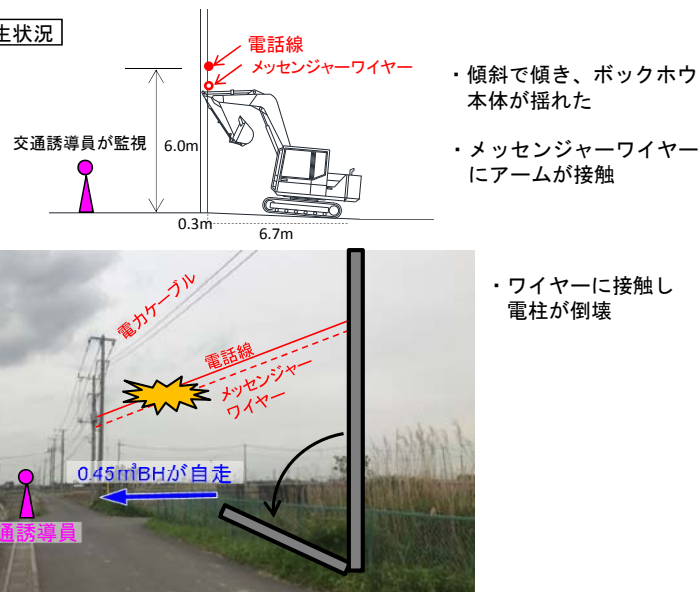
発生状況

- ・後片付け作業中、敷鉄板の集積を行うため、バックホウが市道を横断し作業場所へ移動しようとしていた。
- ・移動の際にはアームが市道側へ飛び出さないよう、目測で架空線ギリギリまでアームを上げたまま走行した。
- ・出入り口の傾斜で機体が傾いた衝撃でバックホウが揺れた際に、アームが電話線の下部に設置されていたメッセンジャーワイヤーに接触したため、電柱が倒壊。電柱に添架されていた電話線及び市の街路灯が損傷した。（電話線は供給に影響がないため復旧不要）
- ・架空線対策の目印表示は設置していたが、後片付けに伴い事故当日の午前中に撤去済みであった。

バックホウのブームを十分に下げず、誘導員・オペレーター共に目測で架空線ギリギリまでブームを上げたまま走行した。

本工事の施工に伴い設置していた架空線の目印表示は事故発生当日の午前中に撤去されていたため、架空線直近までブームを上げてしまった。

架空線等の目印表示は全ての作業が終了してから撤去を行うこととし、近接作業にあたっては目印を元に十分な離隔をもって誘導及び作業を行う。

架空線等上空構造物監視員を配置するほか、重機の自走による移動はヤード内（施工範囲内）のみとし、ヤード間の移動などは運搬車により移動を行う。

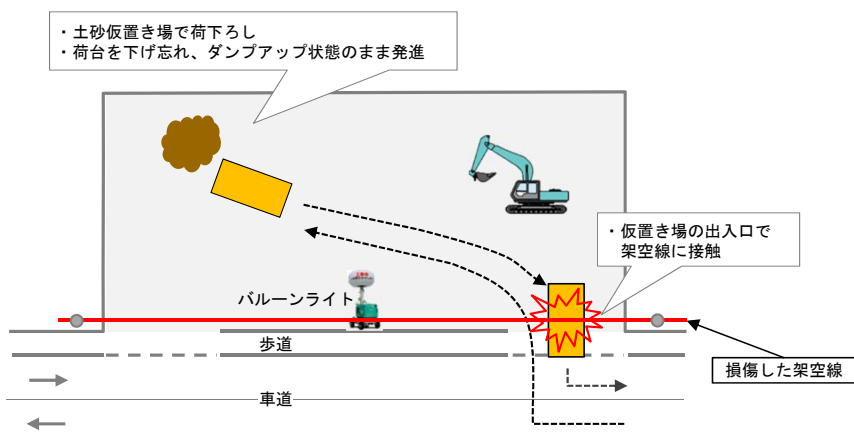
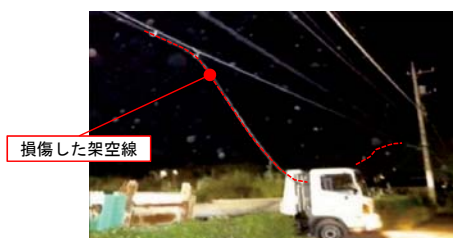
事故発生状況図

- 掘削作業により発生した土砂を仮置き場へ搬出し、現場へ戻ろうとした際、荷台を下げ忘れていることに気づかず、ダンプアップ状態のまま発進したため、仮置き場出入口上空の架空線に接触した。
  - 仮置き場には誘導員等は配置していなかったため、荷台の下げ忘れに気づかなかった。
- また、通常はダンプアップする際、動力を切り替えるPTOを起動させるため、ダンプアップ状態で走行すると警報音が鳴るが、事故当時は荷台を下げる前に解除してしまったため、警報装置が作動しなかった。

仮置き場においては門型ゲートや三角旗、防護カバーなどの架空線の接触防止措置が実施されていなかった。

仮置き場には誘導員や監視員は配置しておらず、運転手が荷台を確認することとしていたが、徹底されていなかったため、荷台の下げ忘れに気づかなかった。

仮置き場出入口に架空線接触防止ゲート及び架空線注意看板を設置し、注意喚起・接触防止措置対策を実施。

ダンプ運転手は荷台を下げた後、確実に荷台の状態を確認するよう周知徹底するとともに、出入口付近に誘導員を配置し、荷台の状態を確認する。

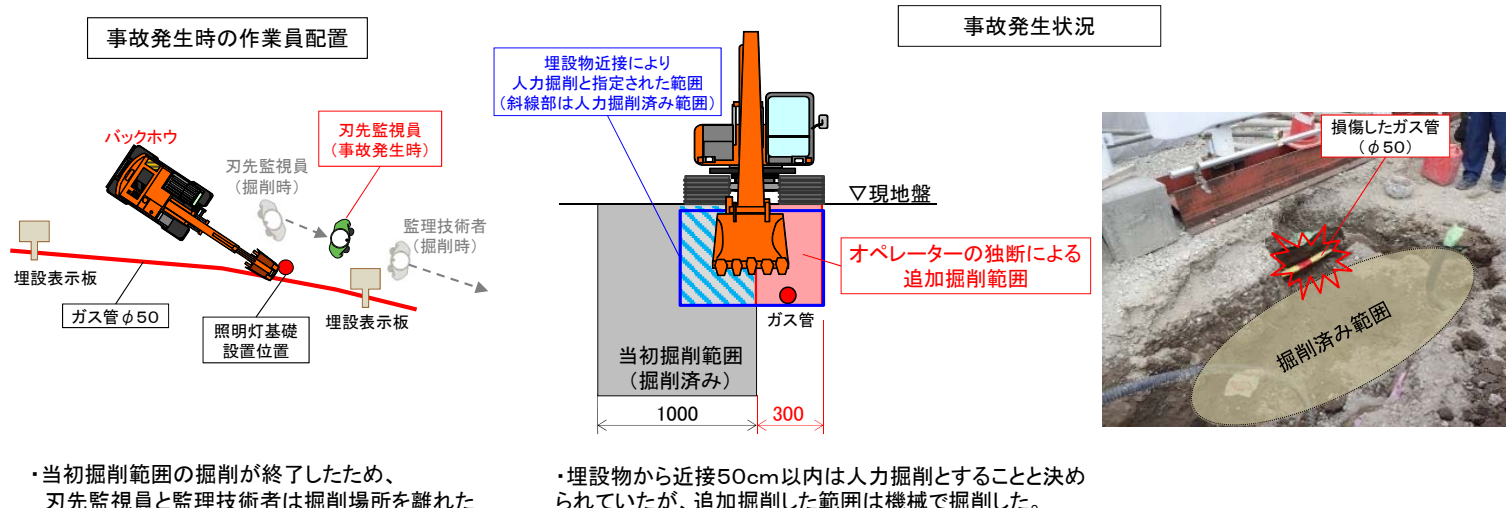
- ・電線共同溝工事における照明灯基礎設置のため、バックホウにて掘削作業を行っており、事故発生時は当日2箇所目の基礎設置作業を行っていた。
- ・作業予定範囲の掘削を終えた為、監理技術者・刃先監視員・BHオペレーターの3人で掘削終了を相互認識し、監理技術者及び刃先監視員は次の作業の段取りへ移った。  
しかし、BHオペレーターは掘削範囲を広げたほうが後続作業が容易であると考え、単独で掘削を続行したところ、ガス管を損傷させた。

作業手順では、掘削は刃先監視員立会のもと行うことや、埋設物の近接50cm以内は人力掘削とすること等が定められていたが、オペレーターは作業手順を遵守せず、独自の判断により、単独で追加掘削を行った。

埋設物管理者との事前協議により、近接作業箇所では管理者立会の下で作業を行う事と決められていたが、事前の連絡を怠っており、管理者不在のまま近接作業を行った。

朝礼終了後のKY時にオペレーター及び作業員に「近接作業手順」を音読させることで、作業手順の認識を深め、安全意識の向上を図る。

埋設箇所のマーキングや、バリケード・カラーコーン等を用いた機械掘削禁止範囲の明示により、埋設物に対する注意喚起を強化し、それらを作業中でも常に見える位置に従事者自ら設置させることで、埋設物への近接作業を意識させる。

事前協議で定められた埋設物管理者との立会について、作業当日の朝礼後に現場代理人が確認し、立会依頼等に不備があった場合は当該作業を中止とする。

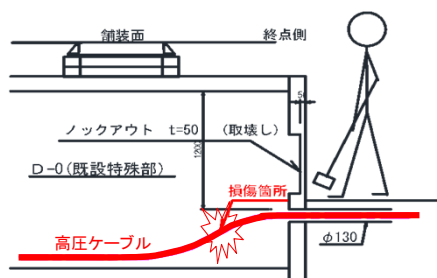
事故発生状況

- ・既設特殊部外側から、ノックアウト部を大ハンマーで取り壊していた
- ・飛散したコンクリート殻が高圧ケーブルに接触したことでスパークしたとみられ被覆に穴が開いていた。

一般の交通事故の影響で作業開始時間が予定より遅れたが、当日の作業範囲・内容は変更しなかったため、作業員に焦りが生じており、飛散防止の養生作業が欠落していた。

管理者との事前協議により、作業にあたっては施工業者で養生を行うこととなっており、作業手順書にも明示していたが、作業員が飛散防止養生を行っていなかった。また、監理技術者も取り壊し作業の確認を行っておらず、飛散防止の状況を確認していなかった。

作業手順書ではノックアウト部の取り壊しは特殊部内からハンマードリル及び大ハンマーを併用して取り壊すこととなっていたが、特殊部内からでは取り壊しづかったため、作業員の判断で外側から取り壊すこととした。

作業時間が変更になった場合は、現地KYで作業内容を見直し、作業従事者全員に周知のうえ作業を実施する。

事前準備が可能な箇所は前日までに飛散防止養生を行う。

新たに作業指示書にチェック欄を設け、安全指示項目が実施徹底されているか元請監理技術者及び下請け職長がチェックする。

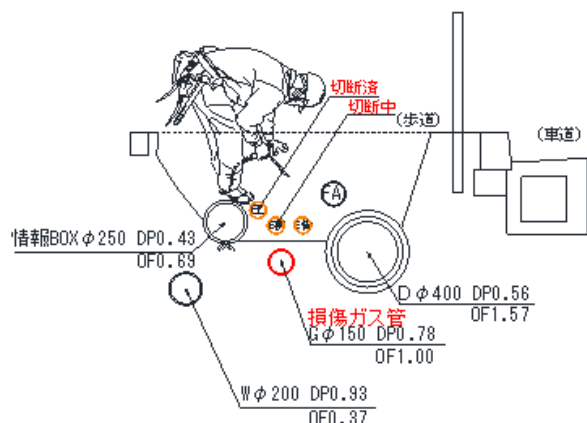
事故発生時の配置断面図

- ・電線共同溝の管路敷設中、新設管路に近接する下水人孔が想定以上の外径であることが判明し、敷設ルートを変更する必要が生じたため、前日敷設済みの直管を切断し曲管を敷設することとした。
- ・敷設済み新設管路を電動工具で切断していたところ、管路下に埋設されていた既設ガス管(φ150)に刃先が接触し、ガス管を損傷させた。
- ・事故発生当時、既設ガス管は露出されておらず、防護もされていなかった。

切断することとなった敷設済み管路の約10cm下方に既設ガス管が埋設されていることは認識していたが、露出させることなく、また、防護板も設置することなく作業を行った。

近接する埋設物がある場合には、露出させ位置の明示を行うとともに、防護措置を徹底する。また、これらの作業の徹底を指導したうえで、実施状況を確認する。

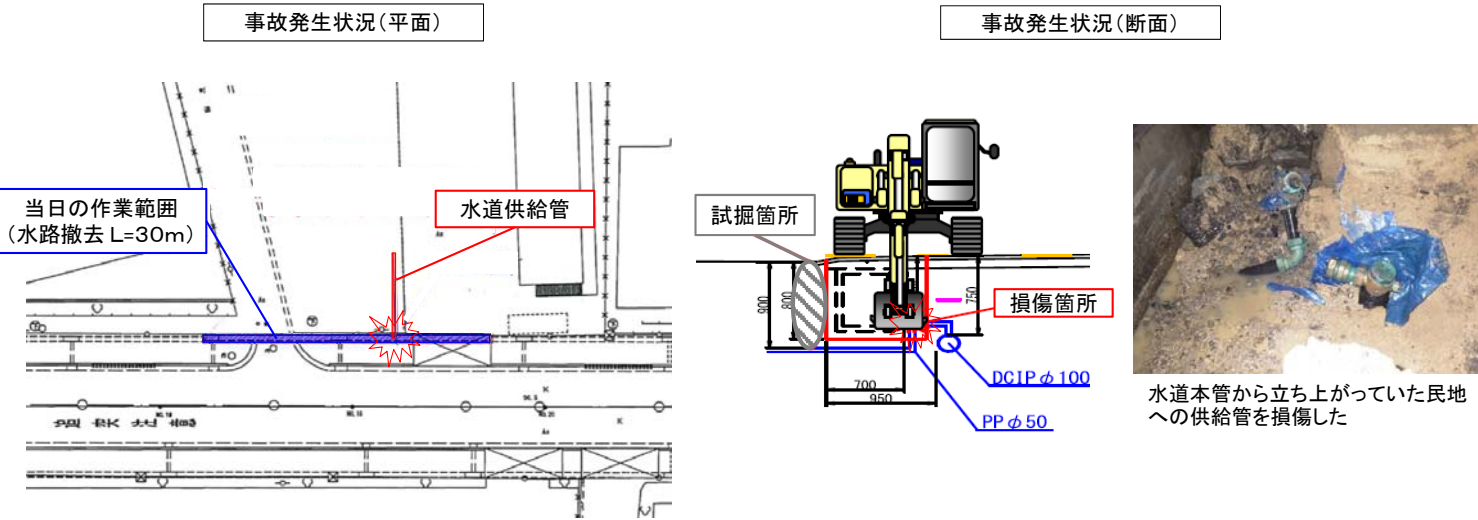
・排水構造物の整備に伴い、圧砕機を用いて既設水路を破砕した後、バックホウで破砕殻の撤去作業を行っていたところ、民地への水道供給管を損傷。  
・損傷により供給先のアパート1軒(8世帯)が約3時間20分に渡り断水した。

- 事前調査の不足  
水道管理者からの情報により損傷した供給管の存在は把握していたが、配管形状までは把握しておらず、水道本管から真横に配管されていると思い込んで作業を実施した。
  - 監視員の配置不足  
埋設管との近接作業において、刃先監視員を配置せずに作業を実施した。
  - 施工時の確認不足  
埋設物近接施工時に行うチェックリストを用いたチェックを実施しておらず、試掘時にも管理者に立会を求めなかった。
  - ◆本来ならば・・・
    - ・埋設物が掘削箇所と交差（近接）する箇所はその形状を事前に把握し、人力・機械施工の範囲や刃先監視員などを施工計画や作業手順書に明記、遵守のうえ作業を行うべきであった。
    - ・管理者立会のもと試掘を行い、適切に埋設物を保護すべきであった。
- ↳ 関係法令等：土木工事安全施工技術指針 第3章 第1節 地下埋設物一般  
建設工事公衆災害防止対策要綱 第5章 埋設物

- 施工計画・作業手順書への明記  
施工計画及び作業手順書を見直し、構造物取り壊し作業においても埋設物に配慮した作業手順や掘削ルールを定め、明記する。
- 刃先監視員の専任  
埋設物近接箇所における作業時は刃先監視員を専任配置し、作業を監視する。
- 立会依頼の徹底  
埋設物近接箇所における作業時は管理者への立会依頼を徹底し、確認を求める。

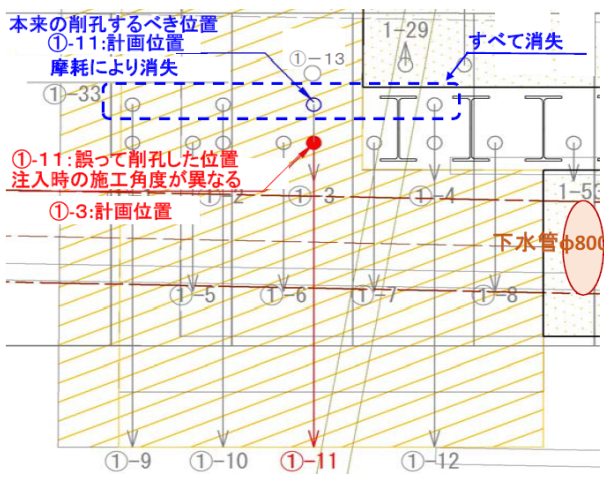
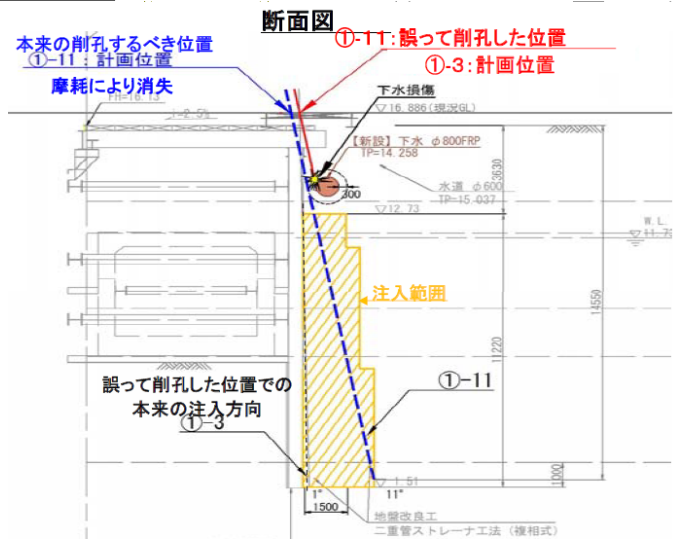
事故発生状況

- ・ 地中連壁の漏水防止のため、既設下水道管の下方に薬液注入を行う予定であり、ボーリングマシンを用いて削孔作業を行っていたが、誤った位置に記されていたマーキング箇所から削孔したため、既設下水道管を貫通し損傷させた。
- ・ 当初、覆工板に記されたマーキングは図面の判読ミスで位置が誤っており、正しい位置にマーキングし直していたが、修正マーキングが交通開放により摩耗し消失していたため、誤った当初のマーキングから削孔してしまった。

正しい位置に修正したマーキングが摩耗により消失してしまっていたため、元請は再度マーキングするよう指示したが、実施状況は確認しなかったため、実際は正しい位置のマーキングが不鮮明なまま削孔が開始された。

予防措置として、探針棒で埋設物を確認することとしていたが、事前に把握していた下水道管の埋設深さに対して探針長が不足しており、予防措置として機能していなかった。

日々の交通開放に伴い、マーキングが消失している場合の作業手順を明記し、元請の確認後に作業開始するよう周知徹底した。

探針棒による探針は埋設物の下端以下まで確認することとし、予防措置として機能するよう見直した。また、埋設物の位置を作業従事者が常時確認できるよう、施工機械に平面図及び横断図を備えた。

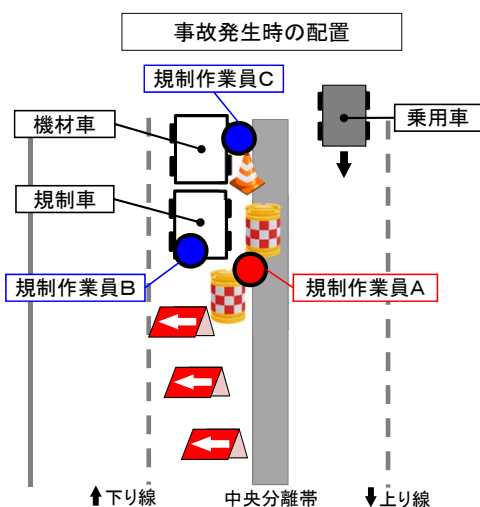
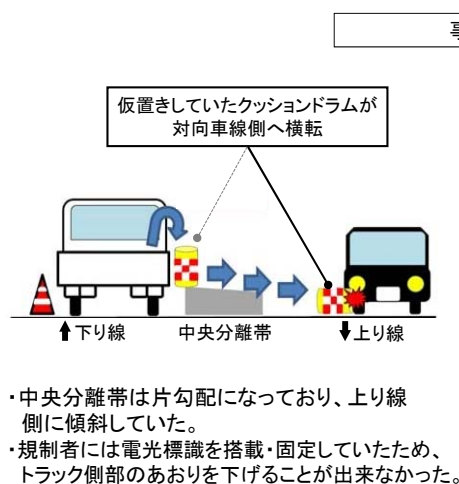
- ・発生当時クッションドラムには水袋は入っておらず、軽量であった
- ・クッションドラムが車両フロントバンパーに接触し塗装が剥離

対向車線に近接しているにも関わらず、不安定な片勾配の中央分離帯上に空のクッションドラムを仮置きしたため、作業員が接触した際に横転した。

規制用資機材は後部からの荷卸が可能な機材車に積載し、荷卸・運搬にあたっては機材車後部から二人で作業を行う。また、転倒・飛散しやすい資機材は仮置きせず、配置後速やかに重りを載荷する。

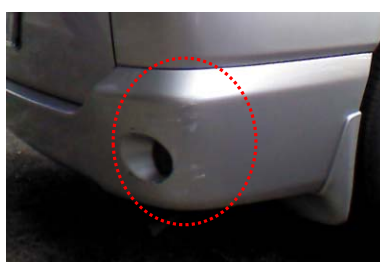
官用車

リアバンパー右側を損傷

後進する際には一呼吸おいて周囲の状況をよく確認してから後進する。また、目視・ミラーによる確認に加え、降車して後方確認を行う。

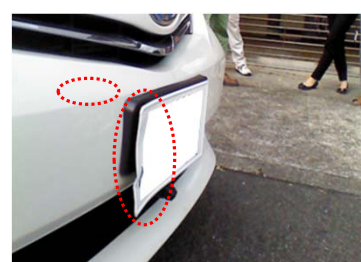
第三者車両

フロントバンパー及び、ナンバープレートを損傷

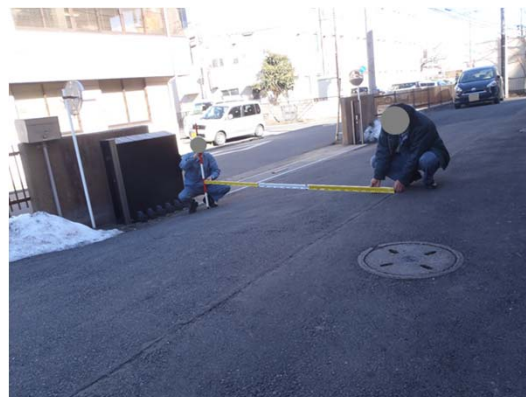
事故発生状況写真

- ・パトロール出発前、庁舎敷地内に巡視車両を停車し待機していた際、車内のゴミを捨てるため車両管理員がギアをニュートラルに入れたまま、サイドブレーキもかけずに運転席を離れたところ、敷地の勾配により車両が無人で動き出した。
- ・動き出した車両は敷地を出て市道を横断し、民地駐車場に駐車していた第三者車両に接触し停車した。接触により第三者車両及び官用車が損傷した。

待機する際はサイドブレーキをかけパーキングレンジとすることとなっていたが、事故発生時はフットブレーキのみでニュートラルレンジの状態であり、更に車内のゴミを捨てる事に気を取られたため、そのまま運転席から離脱した。

車庫から車両を出し、車両が動き易い傾斜地に車を停車させていた。

車内に「降車時のエンジン停止、サイドブレーキ、パーキングレンジ」を記載したパネルを設置し、車両管理員は降車時に指差呼称するよう徹底する。

庁舎敷地内での待機は傾斜地ではなく、車庫内に限定することとし、待機時はエンジンを停止するよう周知徹底する。

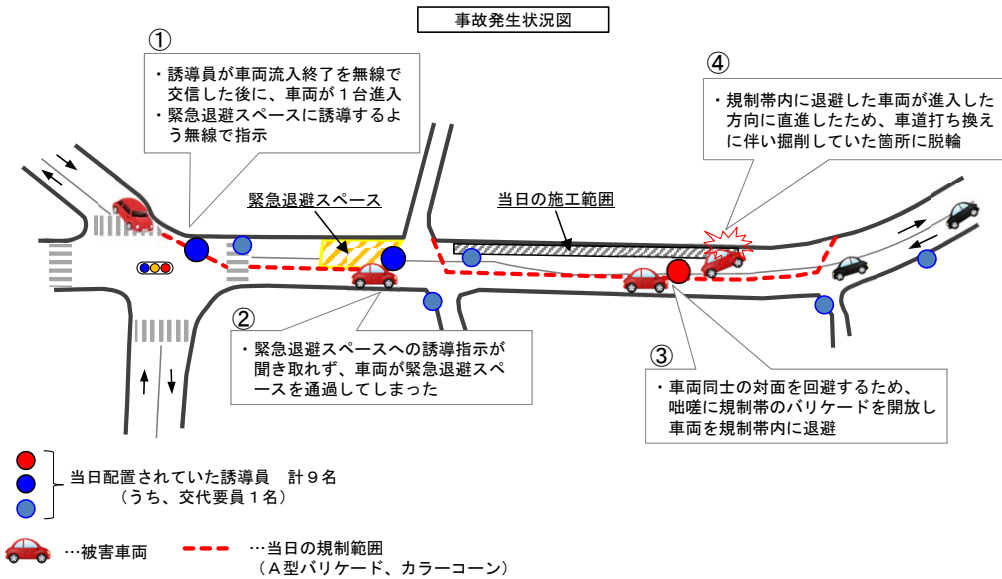
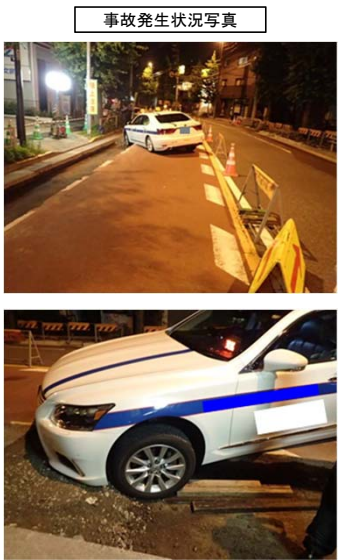
- ・片側交互通行規制を行い、車道舗装の打ち換え工事を行っていた。
- ・車両流入終了の合図後に、車両が1台進入してしまったため、誘導員は緊急退避スペースへ誘導するよう無線交信を行ったが、退避スペース付近の誘導員が聞き取れず、退避させることが出来なかった。
- ・車両同士が対面が予想される位置にいた誘導員が緊急であると判断し、咄嗟に規制帯のバリケードを開放し、合図後に進入した車両1台を規制帯内に退避させたが、車両がそのまま直進したため、掘削箇所に脱輪した。

緊急退避スペースの直近を担当する誘導員は無線による指示（進入車両の退避指示）が明確に聞き取れていない状態で車両を進行させてしまった。

車両同士の対面を察した誘導員が咄嗟に規制帯を開放し、作業帯内へ一般車両を進入させた。

無線による指示は明確な言葉で行うよう再教育するとともに、聞き取れなかった場合は一旦停止させ、指示を再確認してから進行・退避させる。

あらかじめ設けていた緊急退避スペースの他に安全に退避が可能な場所を選定するとともに、退避スペースへの誘導が困難となった場合は元請職員の判断に基づき、規制帯を縮小し一時的に退避スペースを確保する。

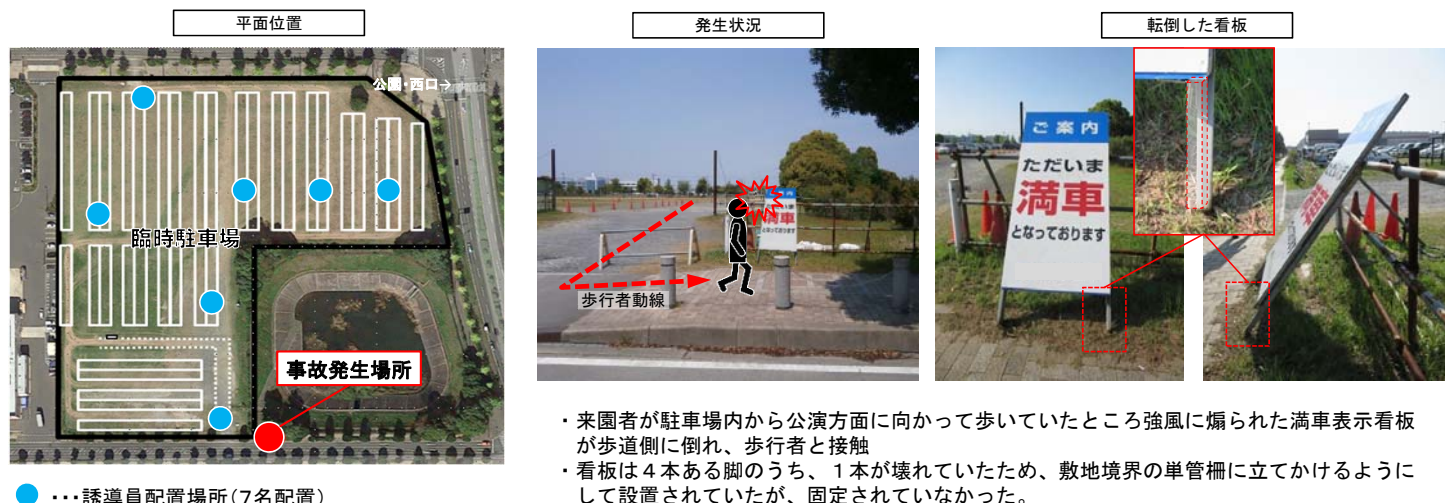
- ・ 国営公園の臨時駐車場において、車両出入り口部に満車を報せるA型看板を設置していたが、脚部4本のうち1本が破損していたため、付近の単管柵に立てかけて使用していた。
- ・ 立てかけていた看板は固定されていなかったため、強風により煽られた拍子に転倒し、付近を歩いていた公園来園者に接触した。
- ・ 被害者は首の捻挫、頭部裂傷、上腕部打撲（いずれも軽傷）を負った。

元請は自身が所有する看板の点検等を行っておらず、設置を行った誘導員からも損傷に関する報告はなかった。

- ・ 不具合のある看板は修理または交換し、飛散の可能性がある保安資材は固定措置を行うべきであった。
- ・ 元請は巡回時に保安資材の設置・使用方法が適切か確認を行うとともに、誘導員等が損傷を発見した場合は修理・交換の必要について元請に報告するべきであった。

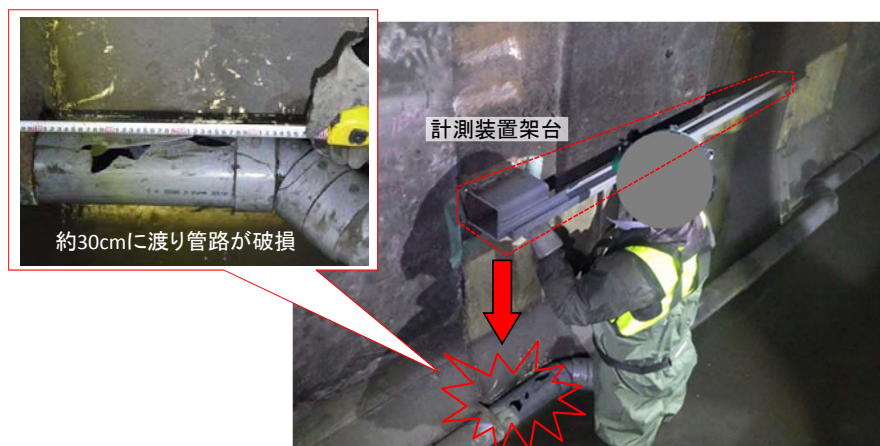
事故発生状況再現・排水管損傷状況

・溶接部を切断した架台を仮置きするため一人で持ちながら仮吊りロープを外していたところ、落下させてしまい管路を損傷。

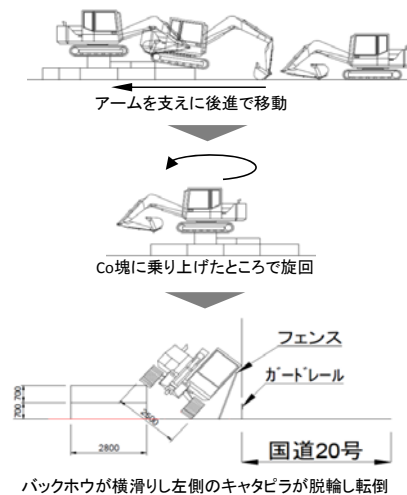
事故発生状況

- ・撤去したコンクリート塊を小割りするため、バックホウのアタッチメントを破碎機に交換する必要が生じた。
- ・交換作業を行うスペースにバックホウを移動させる際に、仮置きされていたコンクリート塊が支障となったため、コンクリート塊を除去（移動）し、経路を確保したうえでバックホウを移動させることとした。
- ・しかし、バックホウオペレーターはある程度コンクリート塊を除去した段階で乗り越えられると判断し、コンクリート塊の上に乗せ機体を旋回させたところ、バックホウが横滑りし転倒した。

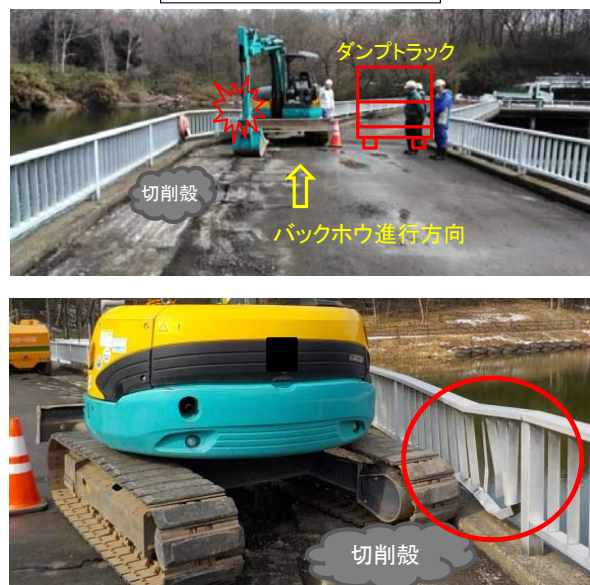
事故発生状況

- ・歩行者デッキ上の舗装切削作業に伴い発生した切削殻を、バックホウでダンプトラックへ積載する作業を行っていた。
- ・バックホウが切削殻の上に乗り上げながらダンプトラックに向かって後進で移動していたところ、後方の高欄に気づかず、キャタピラが高欄に接触し約2.5m損傷させた。

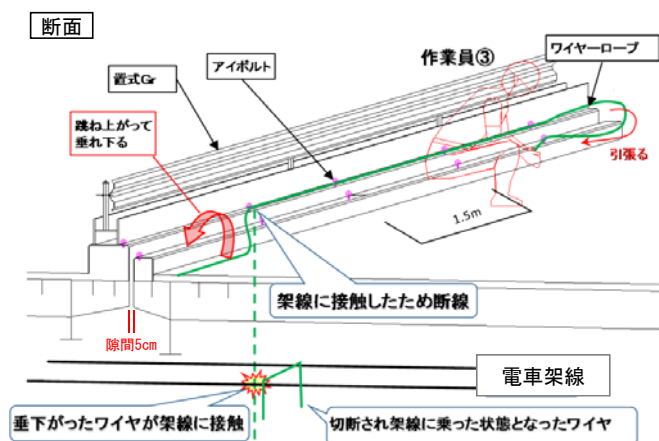
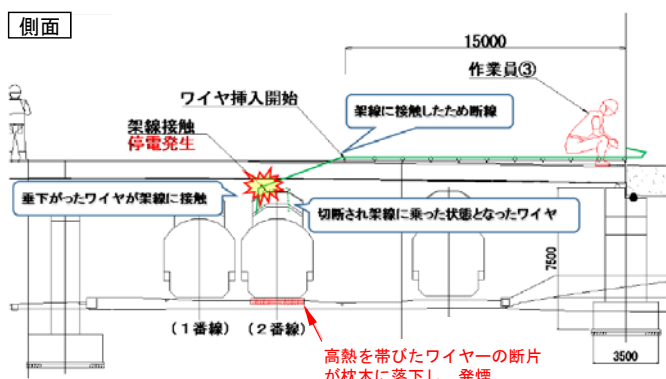
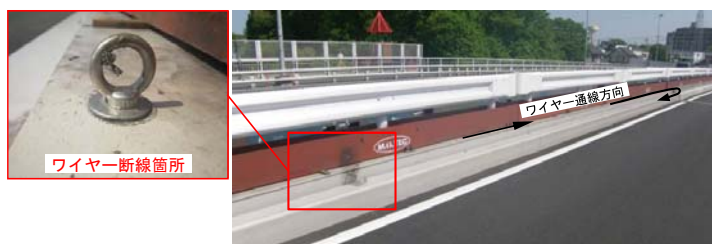
- ・ 折り返し地点で作業員がワイヤーロープを引っ張った拍子に反対側の端部が暴れて隙間から直下の架線に接触
- ・ 高圧の架線にワイヤーが接触したことでスパークし、ワイヤーの一部が断線

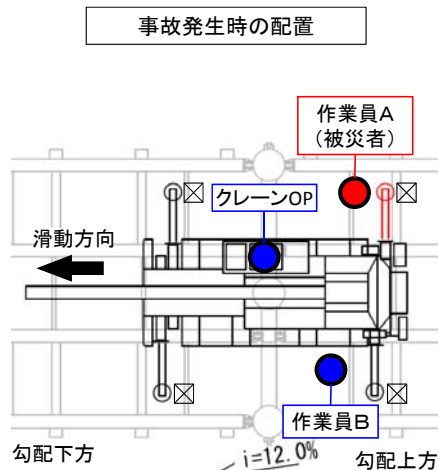
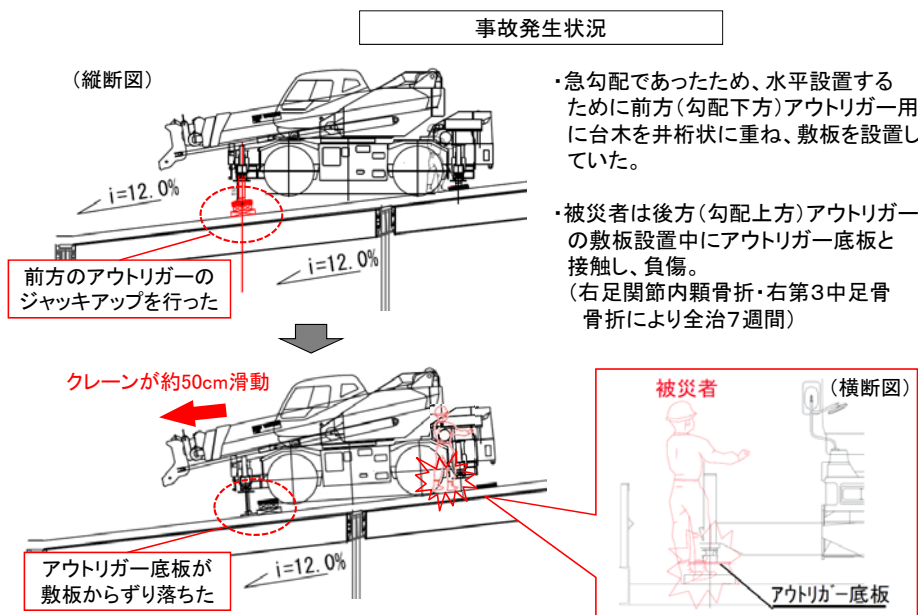
- ・勾配12%の仮橋上に16tラフタークレーンを設置しており、被災者(20代男性)はアウトリガー用の台木・敷板の設置作業を行っていた。
- ・勾配下方側の台木・敷板設置作業終了後、ジャッキアップを開始し敷板に底板が接地したところで底板が敷板からずれ、クレーンが下方へ約50cm滑動した。被災作業員は勾配上方側の台木・敷板設置作業を行っており、クレーン滑動時に上方側のアウトリガー底板部が足に接触し、負傷した。(右足骨折及び左足打撲)

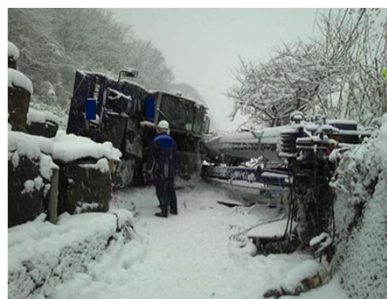
事故発生状況

- ・降雪の影響により作業を中止し、25tラフタークレーンを所定の位置へ駐機するため、仮栈橋を後進していたところ、敷鉄板上の積雪によりタイヤが逸脱し、クレーンが転倒した。
- ・転倒により、クレーンオペレーターが肋骨・腰椎を骨折し、肺・脾臓を損傷した。

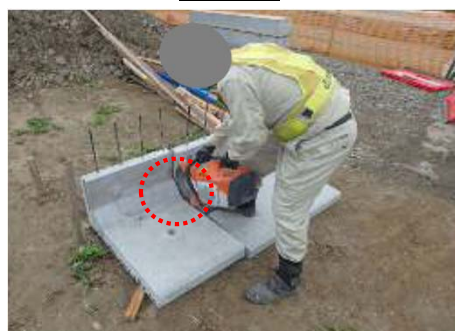
切断状況

- ・被災者はエンジンカッターでプレキャストL型擁壁の切断加工を実施。
- ・隅部は部材が厚く、完全に切断出来なかった。

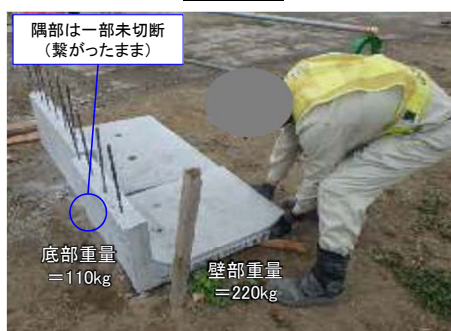
転地状況

- ・切断出来なかった隅部を壁部の外側から切断するため、資材を転地しようとして一人で持ち上げた。

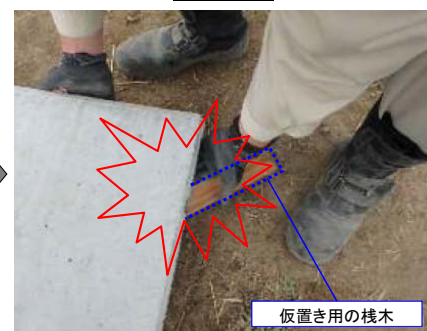
被災状況

- ・重さに耐えきれず、元の位置に降ろしたところ、仮置き用の栈木に左手を挟み負傷した。

切断加工作業時には、当日現場に配置されていたラフタークレーンを使用しておらず、作業員はL型擁壁の重量を把握しないまま、安易に人力で作業ができると考えており、重量物に対する危機意識が欠如していた。

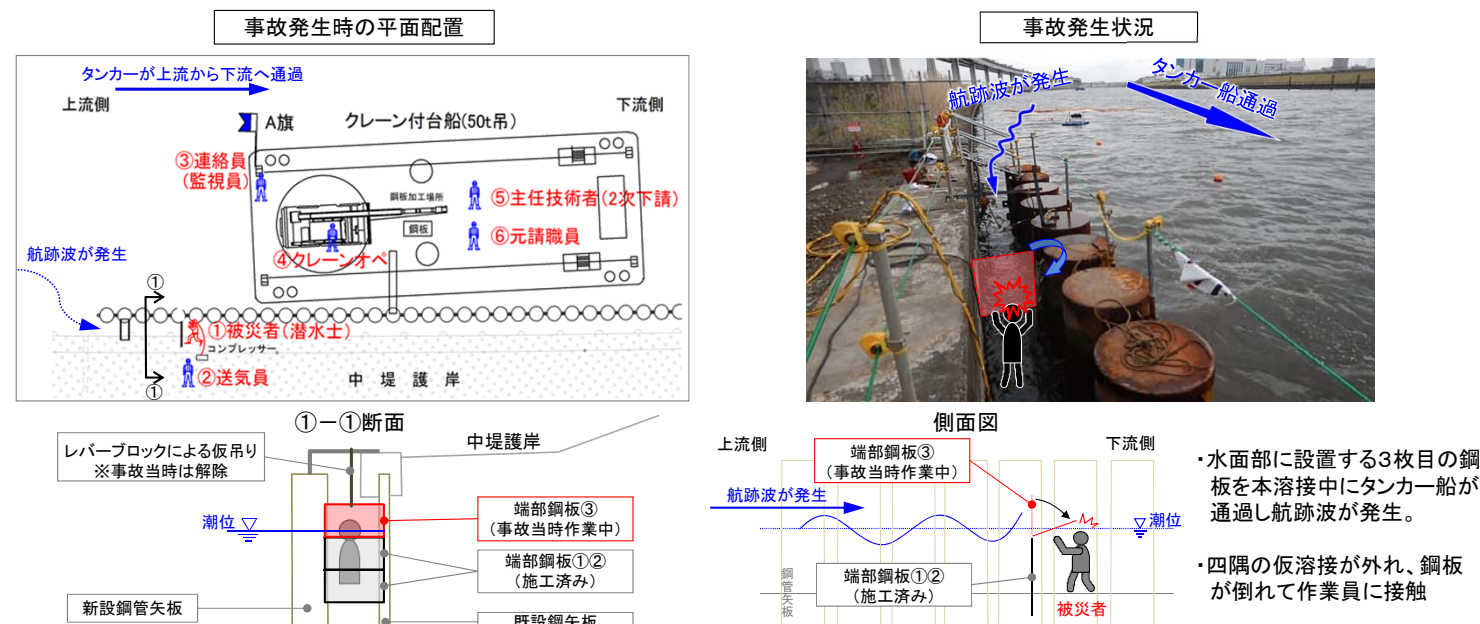
- ・矢板護岸の端部処理工を施工しており、前日に引き続き水中での鋼板溶接作業を実施していた。
- ・水面に接する3枚目の溶接作業中に、タンカー船が上流から下流へ向けて通過した際に発生した航跡波の影響で仮留めしていた四隅の仮溶接が外れ、鋼板が倒れて作業員に接触。右頭頂部打撲挫創・左手2指打撲挫創を負った。

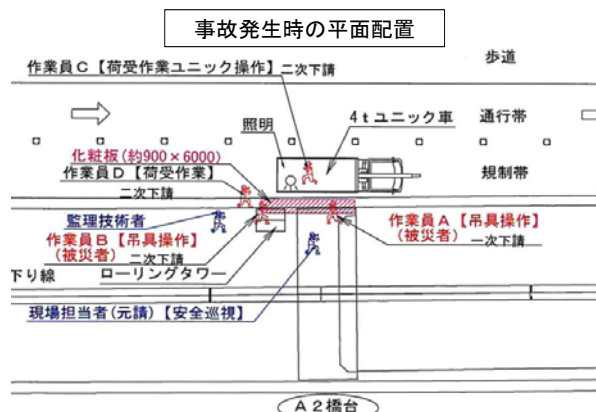
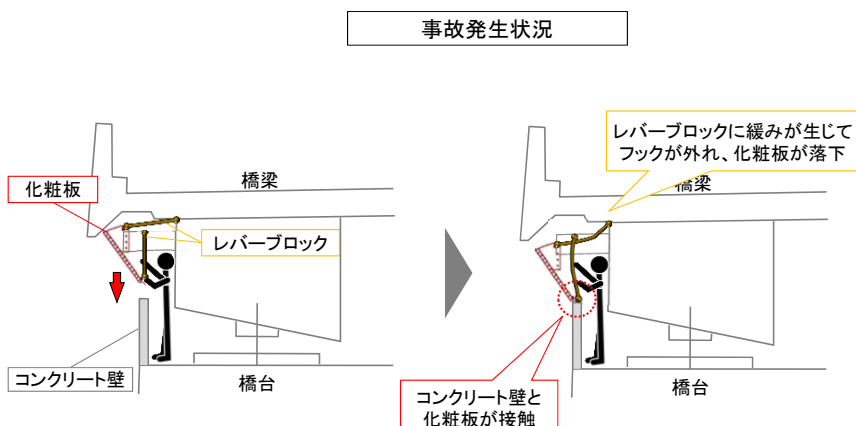
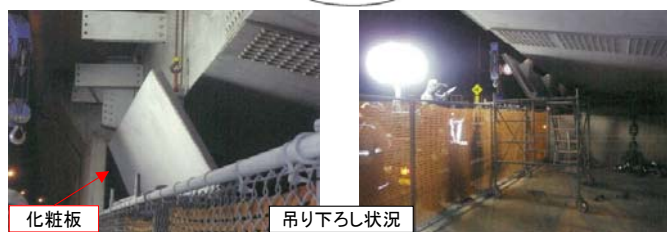
- ・ 水平方向、垂直方向の2本のレバーブロックを使用して化粧板の吊り下ろしを実施。
- ・ 作業員Aは落下した化粧板が直撃し肺挫傷及び肋骨を骨折。
- ・ 作業員Bは慌てて退避しようとしたところ左足首靱帯を断裂した。

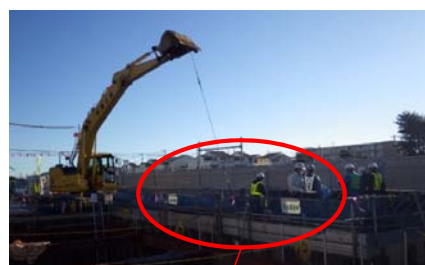
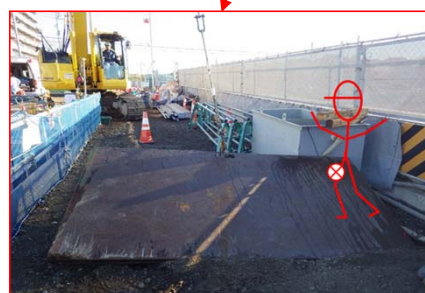
事故発生状況写真

- 掘削作業に先立ち、バックホウの作業足場を整備するため、土留め仮締め切り内へ敷鉄板の吊下ろし作業を行っていたところ、引き寄せた敷鉄板が転倒した際に、玉掛者が水替え用のノッチタンクと敷鉄板の間に挟まれ負傷。（大腿骨開放骨折、全身打撲）

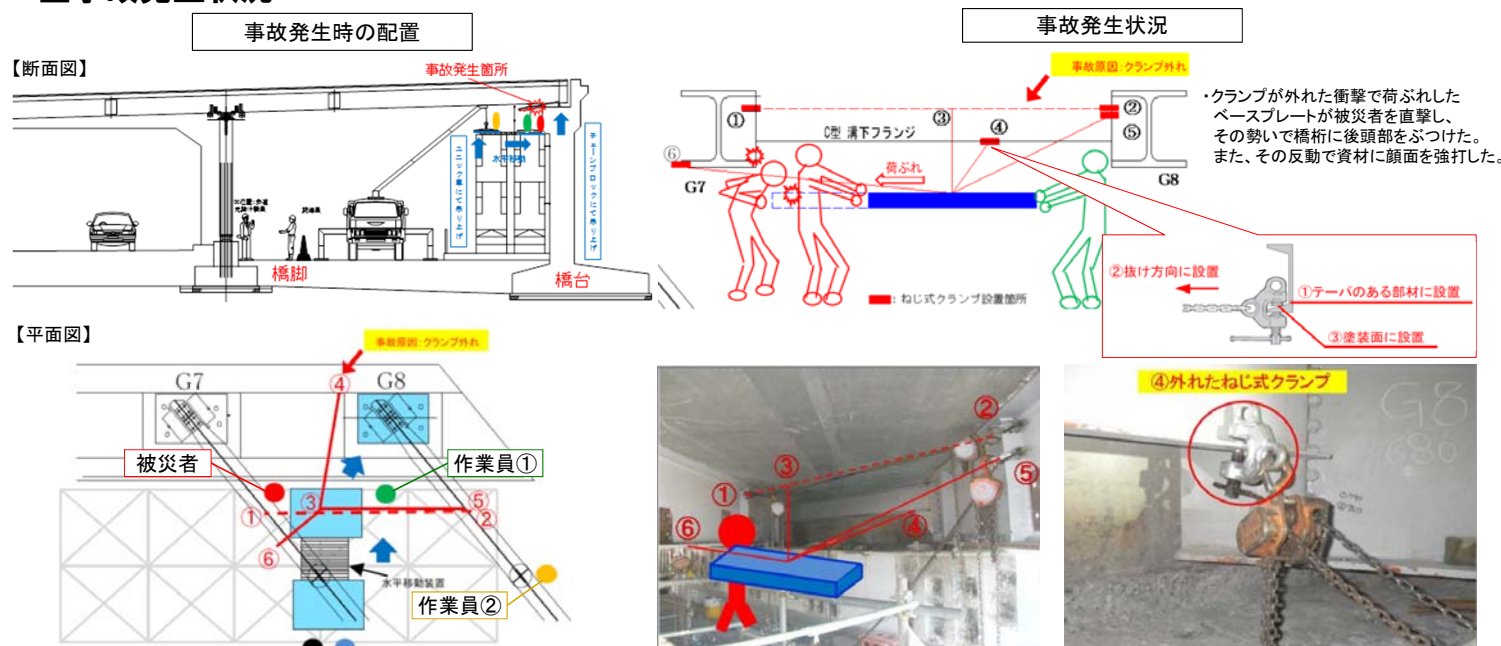
- ・ 橋梁の支承取替作業に伴い、ベースプレート(約700kg)の荷揚げ作業を行っていた。
- ・ ユニックにて足場上まで荷揚げし、設置箇所へはチェンブロックを使用して引き込む事としており、事故発生当時はチェンブロックによる吊り上げ作業を行っていた。
- ・ 吊り上げの途中で橋梁のフランジ部に取付けていたクランプが外れ、荷ぶれした資材が被災者を直撃し、負傷した。(鼻骨骨折、頭蓋骨ひび、後頭部裂傷ほか)

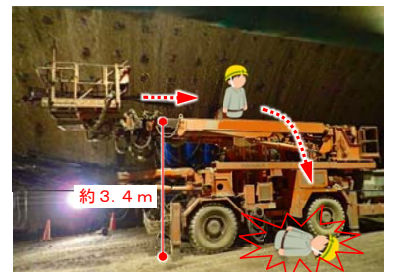
片側に全て積載し、マンゲージを上げたのち、もう一方のマンゲージへ積み替え

固定作業が終わり、地上に戻るためブーム上を歩いて移動していた際に、墜落

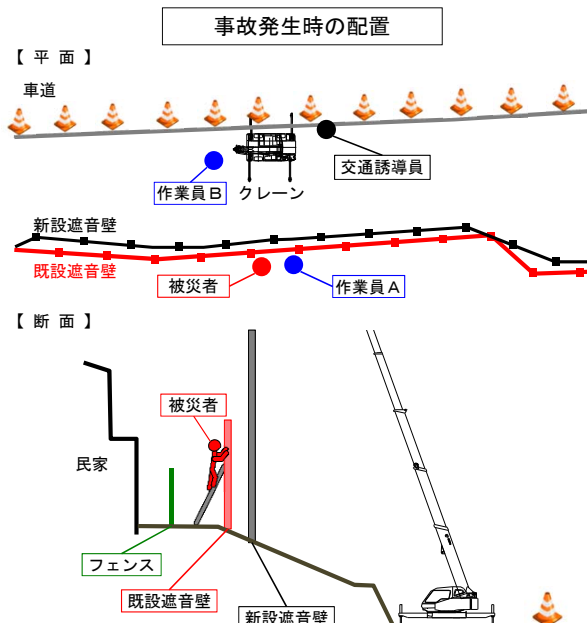
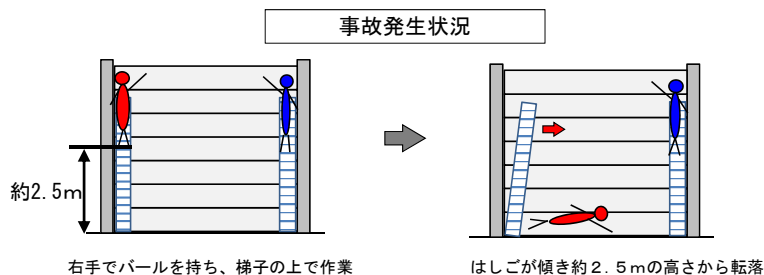
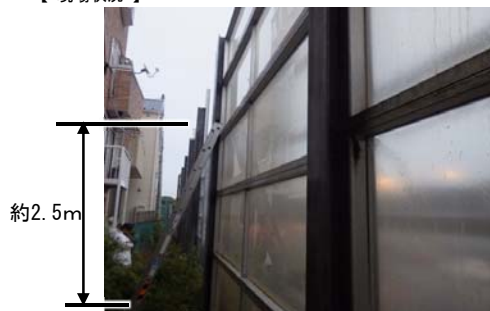
- 被災者（60代作業員）は、既設遮音壁の透光板撤去作業に際し、玉掛けロープを掛けるため透光板をバールで持ち上げロープを通す隙間を作る作業を行っていた。
- 高さ約2.5mのはしご上で作業を行っていたところ、はしごが傾いたため、被災者がバランスを崩し落下し、負傷した。（腰椎骨折等）

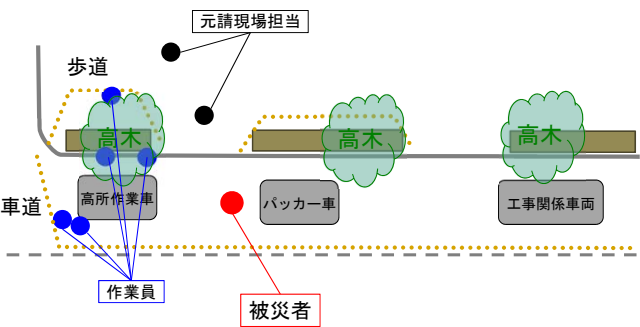
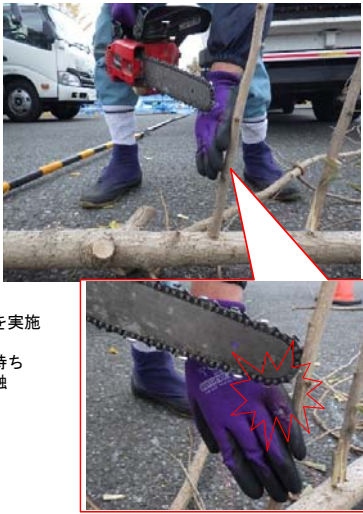
事故発生状況

- 地上に剪定枝を置いた状態で枝の切り落とし作業を実施
- 切り落とす枝を左手で押さえ、右手でチェーンを持ちエンジンを始動させたところ、刃が左手小指に接触

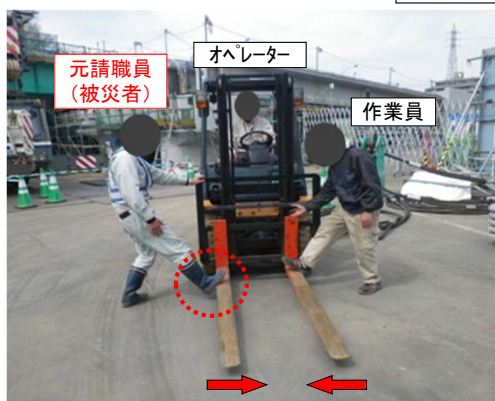
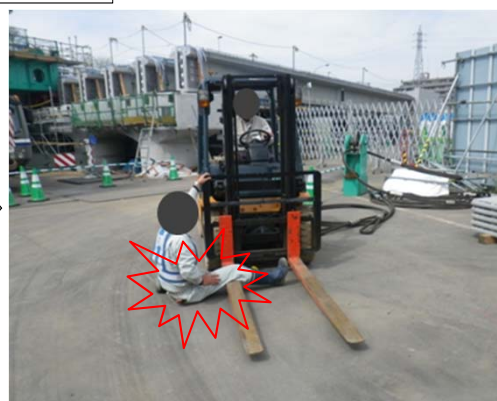
事故発生状況再現

・両側からフォークリフトの爪を足で押しながら爪幅を調整していた。

・被災者は足を滑らせて転倒した際に、軸足になっていた左足をひねり、骨折した。

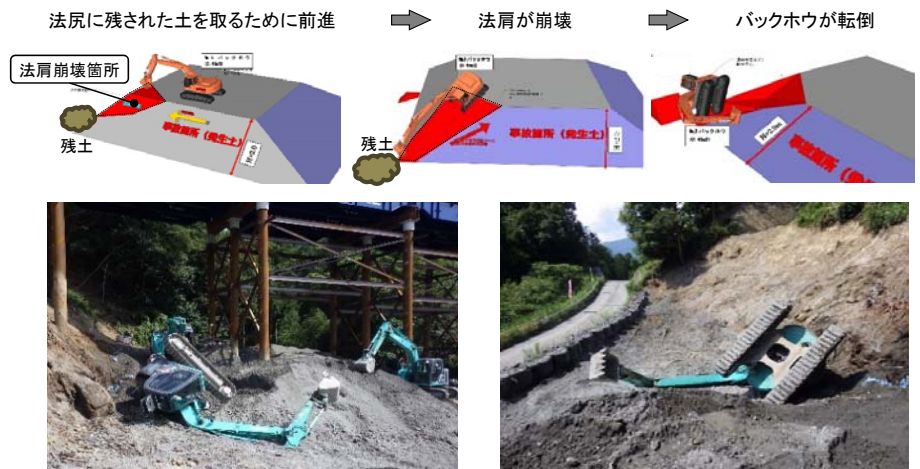
事故発生状況

- ・当該工事の施工にあたり整備した盛土構造の工事用道路を撤去するため、バックホウ(0.43m<sup>3</sup>)3台を用いて土砂掘削・積み込み作業を実施していた。
- ・土砂撤去作業中に法尻付近に取り残されていた残土を掘削しようとバックホウが前進したところ、法肩部が崩壊しバックホウが転倒した。
- ・機体のバランスを取るため運転席を旋回させており、運転手に被害は無く、バックホウにも大きな損傷は無かった。

前日のKY活動では重機作業地盤に関する危険抽出・注意喚起がなされていたが、事故発生当日は危険箇所抽出されておらず、注意意識が欠如した。

- ・作業着手前に重機作業箇所及び周辺の地盤状態について亀裂・湧水等がないか確認し作業すべきであった。
- ・監視員は掘削作業中、他の作業に従事せず、作業状況及び地盤の状態を監視しているべきであった。

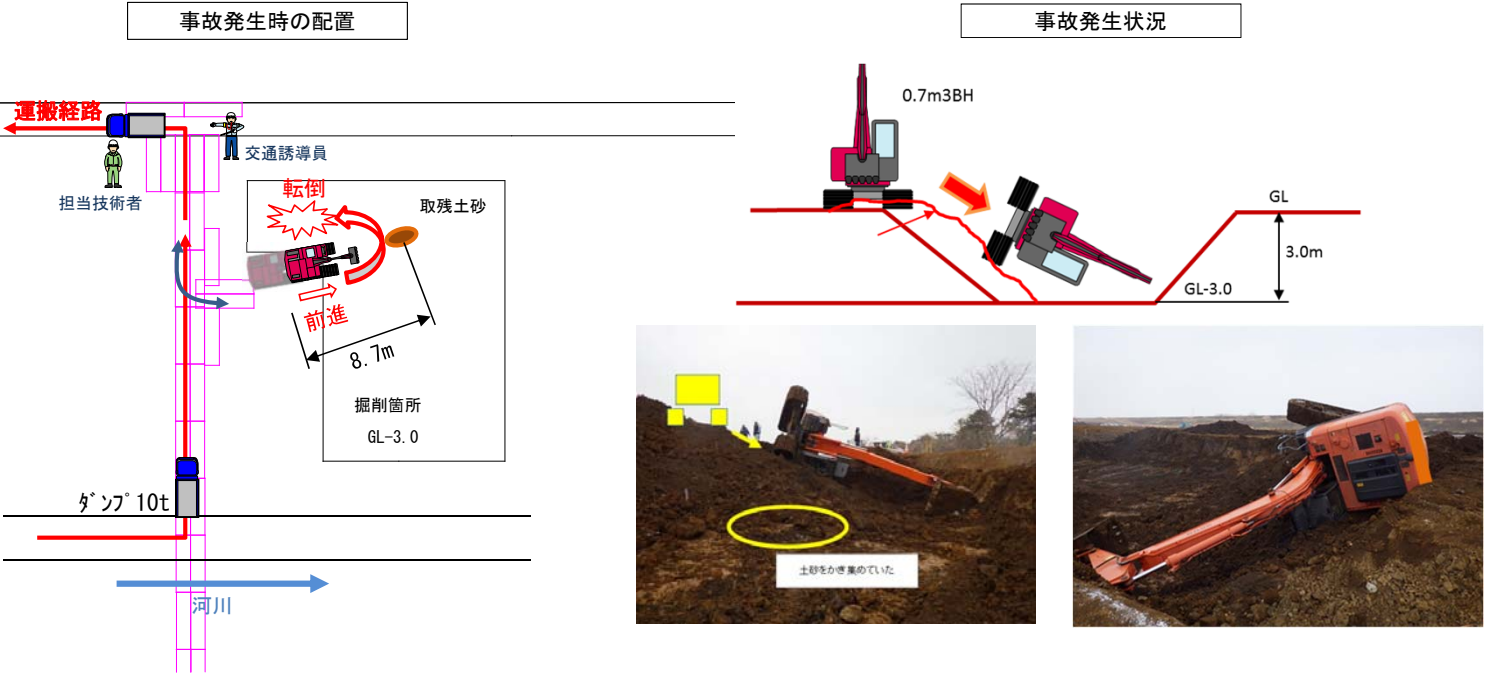
- 土取場での土砂積込み作業のため、バックホウによる掘削作業を行っていた。
- バックホウが掘削底面に取り残した土砂を集めるため、路肩にバックホウを寄せたところ、キャタピラが滑り、バランスを崩したバックホウが転倒した。
- バックホウの作業足場は集積土により法肩が不明瞭な状態であり、早朝に降った小雨の影響で地盤が濡れた状態であった。

- 作業指示の周知不足  
元請からは掘削底面の土砂の取り残しや不陸は残っても良いと口頭で指示されていたが、オペレーターは取り残し土砂が気になり、法肩に寄って掘削底面の土砂を集積しようとした。
  - 重機足場の安全確認不足  
集積した掘削土により地山の法肩部が確認出来なかったほか、雨の影響で地盤が濡れており、バックホウの作業足場が不安定な状態のまま作業を行った。
  - ◆本来ならば・・・
    - 法肩に寄りすぎないようにオペレーターから視認できる位置に法肩明示を行い、崩壊や沈下の危険がある地盤での作業時は、あらかじめ敷鉄板等により作業足場の改良措置を行う。
- 関係法令等：労働安全衛生規則 第157条転落等の防止  
土木工事安全施工技術指針 第7章 第3節 機械掘削
