# 県内国道の老朽化の現状報告

平成27年2月18日

関東地方整備局 高崎河川国道事務所  
道路構造保全官 牧野 光芳

# 国道の点検調書

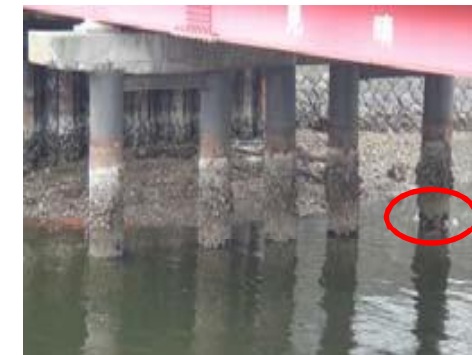
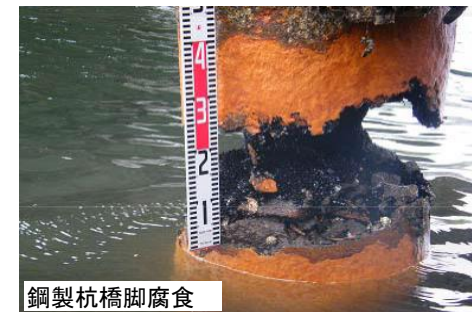
鋼製杭橋脚腐食

みはらし 橋  
見晴橋(市道 新山下第8号線)は、37歳で損傷を発見

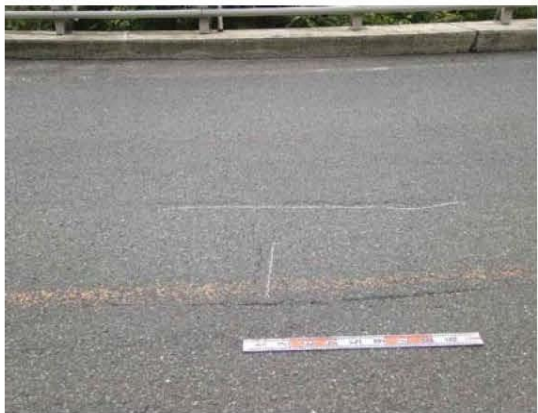
| | 損傷の種類 | 舗装の異常 | | 損傷程度 | c | | 【今回点検(H26)記載内容】<br>舗装に5mm未満のひびわれが見られる。<br>新規損傷 | | 損傷の種類 | ひびわれ | | 損傷程度 | c | | 【今回点検(H26)記載内容】<br>地覆にひびわれが見られる。<br>[0.2×600mm] | | | | | | | | | | | | | | | | | | | |

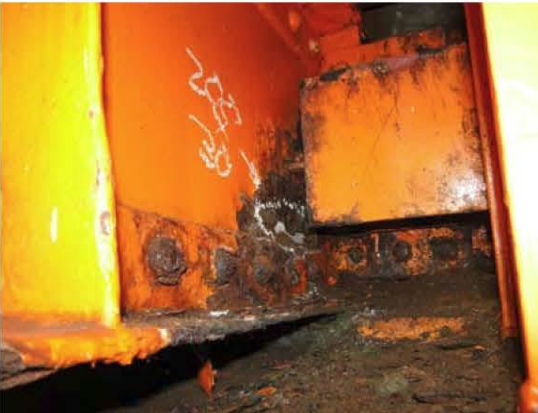
| | 損傷の種類 | 変形・欠損 | | 損傷程度 | c | | 【今回点検(H26)記載内容】<br>主桁H17に欠損が見られる。<br>[200×30mm]<br>新規損傷 | | 損傷の種類 | 変形・欠損 | | 損傷程度 | c | | 写真番号-3の近景写真 | | | | | | | | | | | | | | | | | | | |

| 点検調査（その7） 損傷程度の評価記入表<br>（主要部材） | | | | | 径間番号 | | 1 | | 起点側 | | 緯度 36.73423<br>経度 138.85162 | | 終点側 | | 緯度 36.73444<br>経度 138.85117 | | 橋梁ID | | 36.73423, 138.85162 | |
|---|---|---|---|---|---|---|---|---|---|---|---|---|---|--|---|---|---|---|---|--|
| S | S | 主桁 | Mg | 0301 | c | 200×30 | mm | | | | 変形・欠損 | | | | | | | | | |
