道路橋の劣化損傷と対策

— 既設橋の主な損傷と対応の考え方 —

国立研究開発法人土木研究所
構造物メンテナンス研究センター(CAESAR)

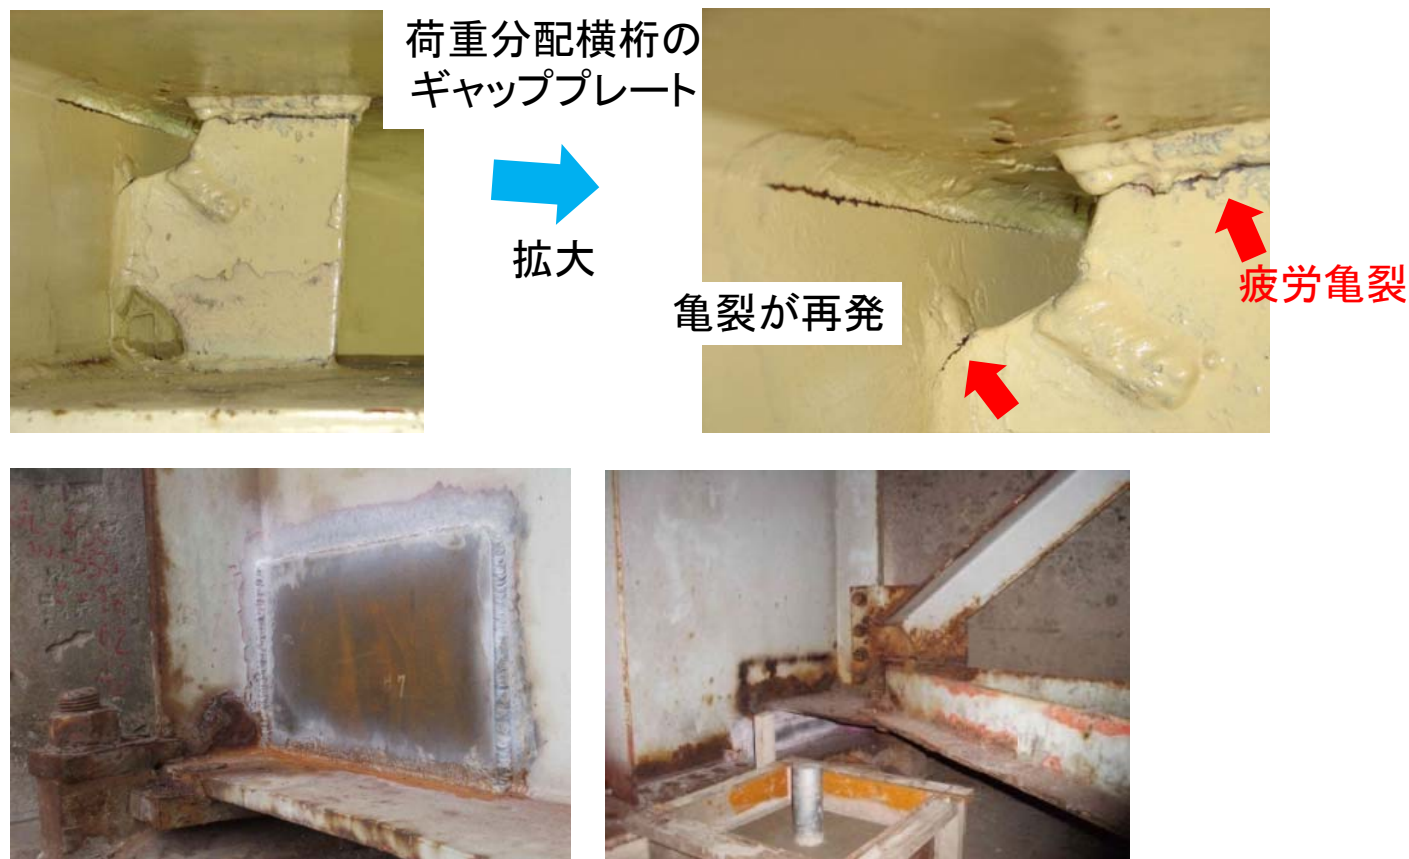
現場溶接による補修。しかし、

- ・応力作用中の供用下での溶接(溶解+凝縮) ⇒ 応力状態を設計可能？
 - ・現場の気象条件下での溶接 ⇒ 気温、湿度、風量等が溶接品質に及ぼす影響を排除可能？
 - ・古い鋼材への溶接 ⇒ 溶接割れ多発の可能性あり(品質確保できるか?)
等々
- ⇒ 現場溶接を適切に実施するためには、様々な検討・配慮が必要

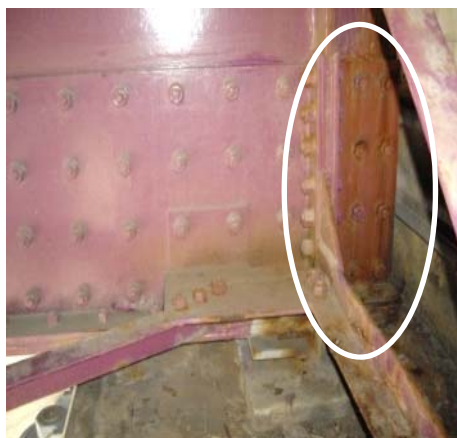
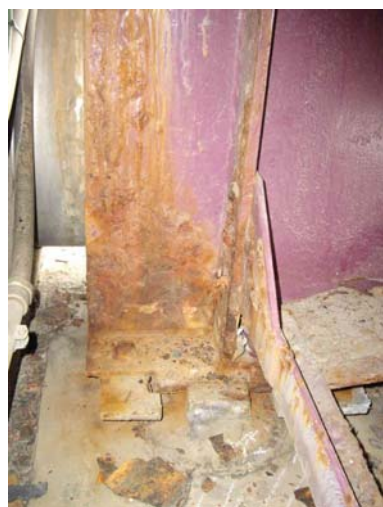
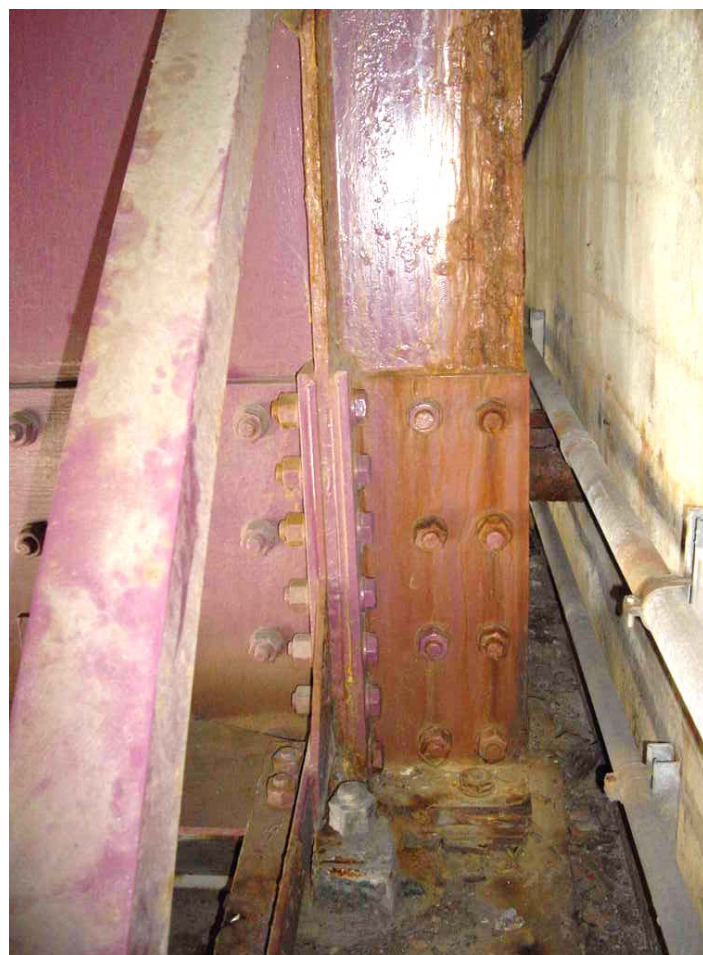
桁端腐食に対する補修・補強。しかし、

・補修・補強部の腐食劣化の再発

⇒ 原因(伸縮装置からの漏水)の排除を適切かつ確実に行うことが必要

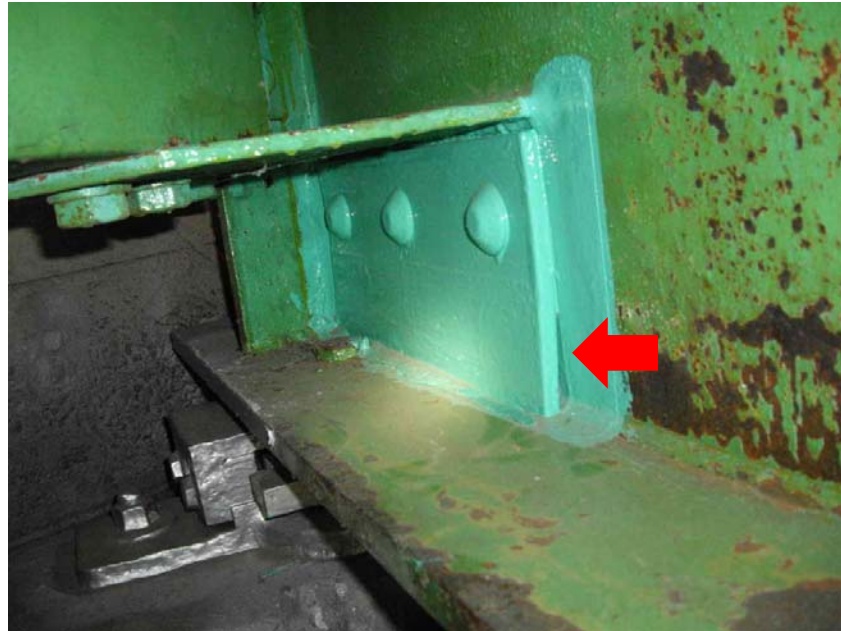
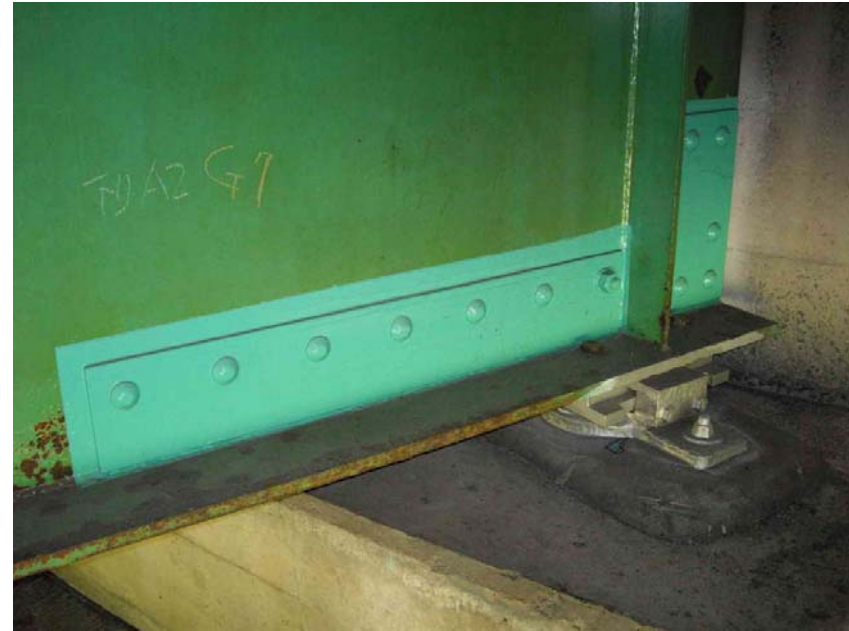
桁端腐食に対する補修・補強。しかし、

- ・腐食原因の除去は十分か？（除去が不十分だと再発の可能性あり）
- ・ボルト配置・当て板の形状等（設計）は妥当か？
- ・補修塗装範囲は妥当か？

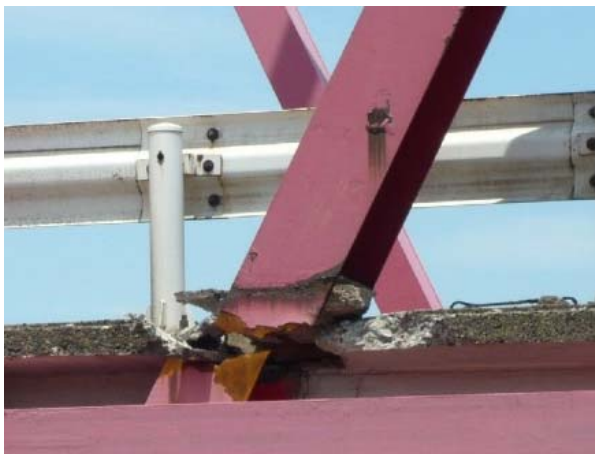
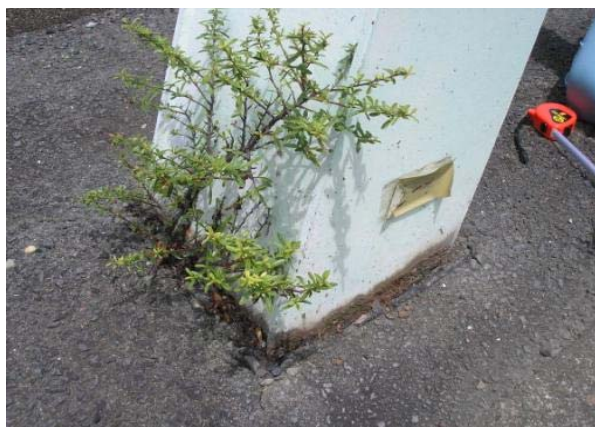
コンクリート埋込部

外観目視では見えない部位の腐食

- 水の侵入により, コンクリート内部や吊材, ケーブル定着部の鋼材が腐食
- 表面的な状況では判断しにくく, 内部調査が必要
(調査手順にも留意が必要。大型車の通行により破断となった事例あり。)
- 補修補強方法について慎重な検討が必要

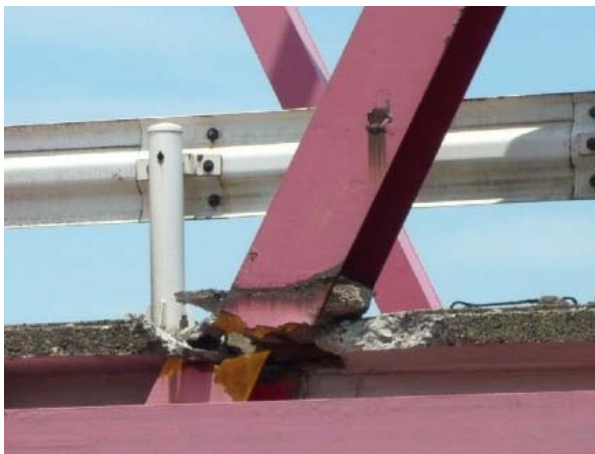
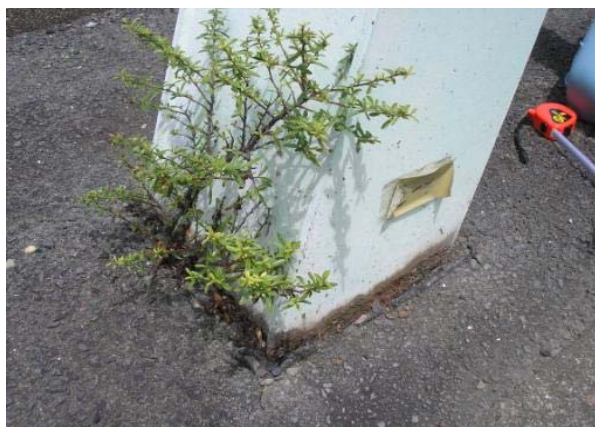
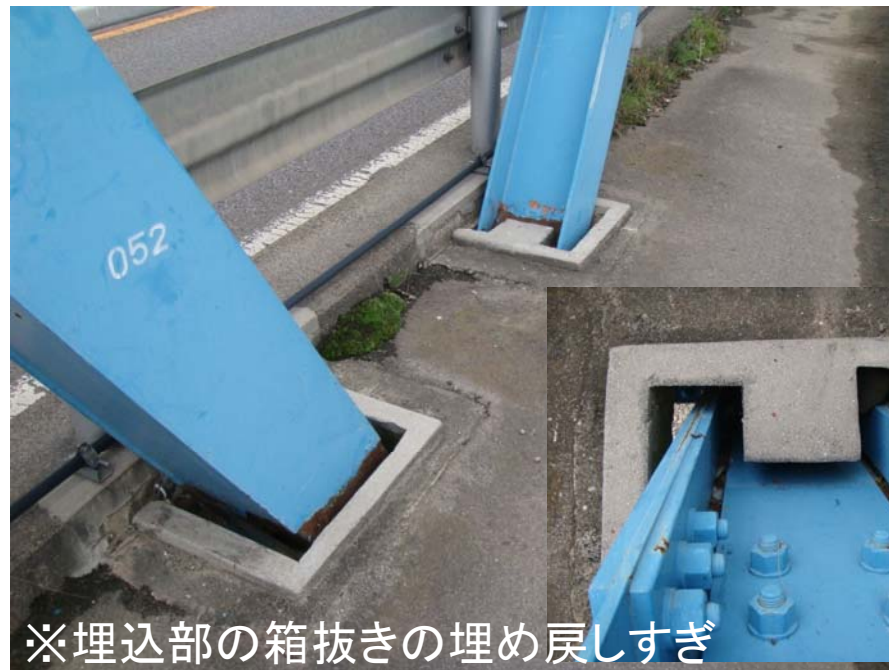
コンクリート埋込部

※埋込部の箱抜き埋め戻しすぎ

- 水の侵入により、コンクリート内部の鋼材が腐食
- 表面的な状況では判断しにくく、内部調査が必要
(調査手順にも留意が必要。大型車の通行により破断となった事例あり。)
- 再発防止のための箱抜きについて、埋め戻しすぎ(点検・補修が困難)

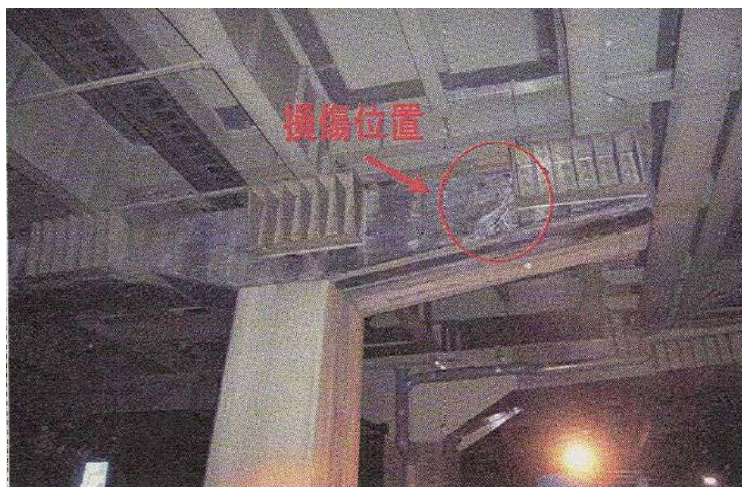
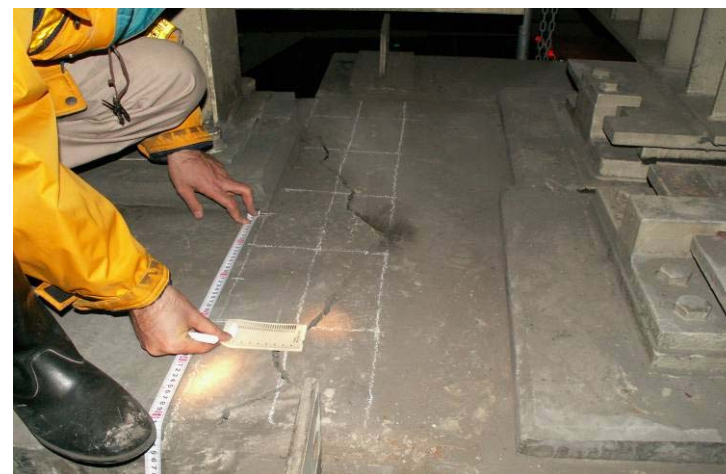
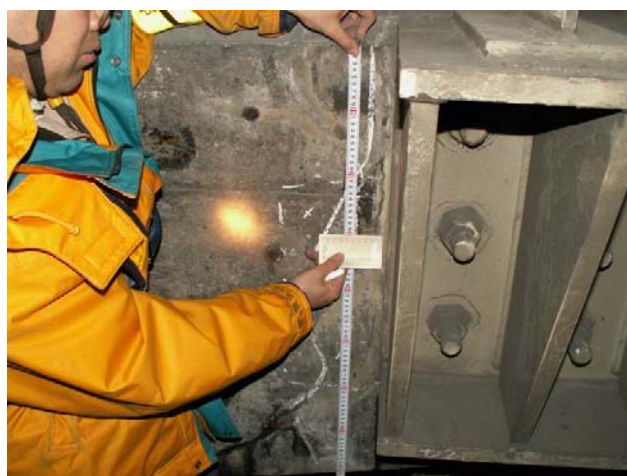
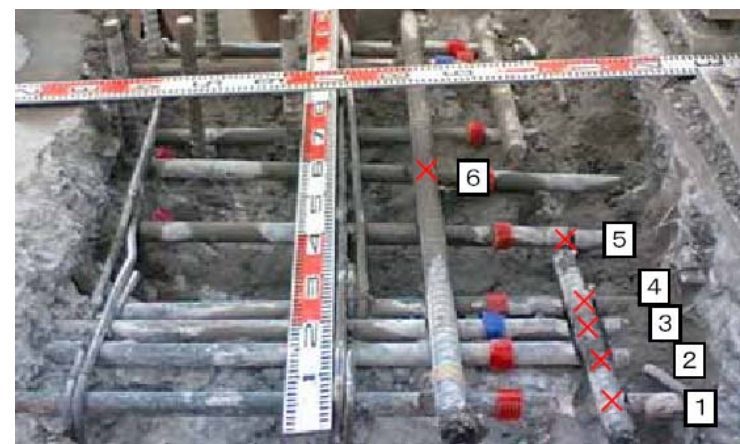
耐震補強の一環（落橋防止装置の施工）で、損傷を誘発

鉄筋コンクリート橋脚に重大なひび割れ

落橋防止用アンカーの施工で、主筋を切断

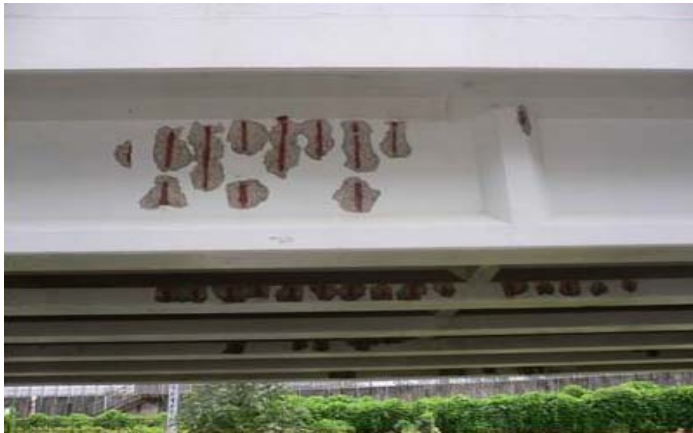
保護塗装の剥離、鉄筋露出

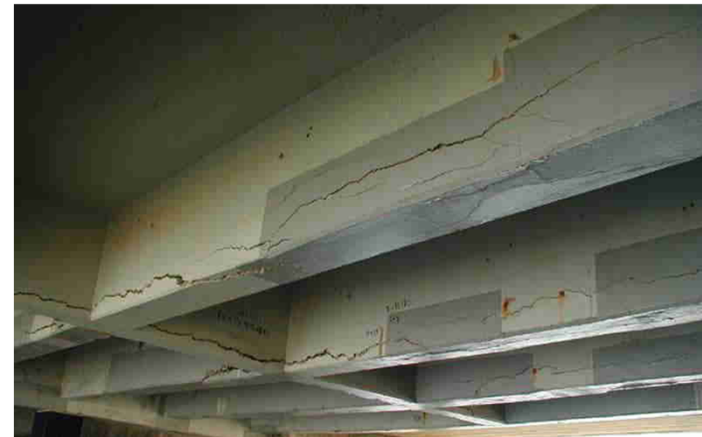
断面補修部のひび割れ

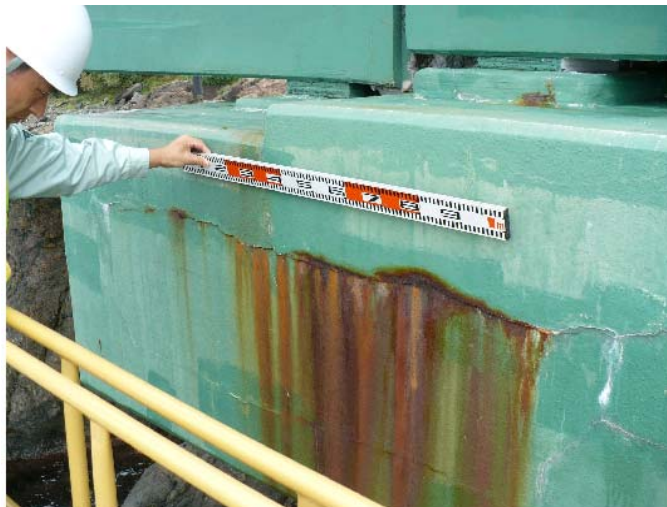
保護塗装のひび割れ

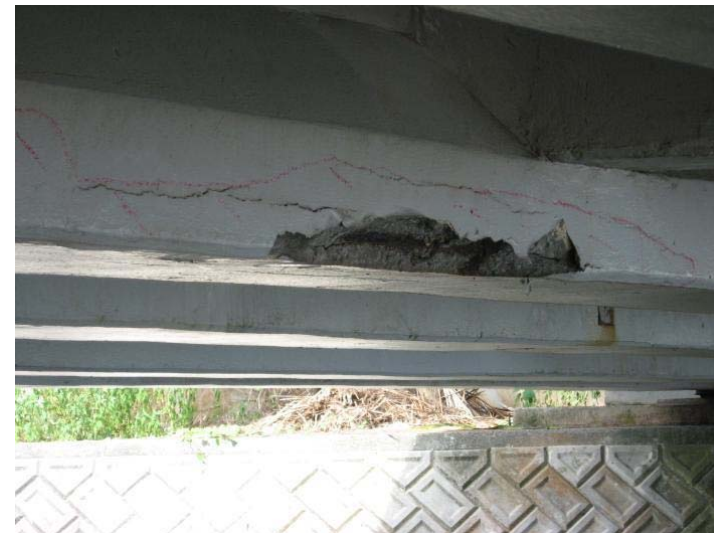
断面補修部の剥落

劣化因子の除去が十分でなく補修後再劣化した事例
→画一的な対応ではなく、劣化メカニズムを十分理解していたか¹²?

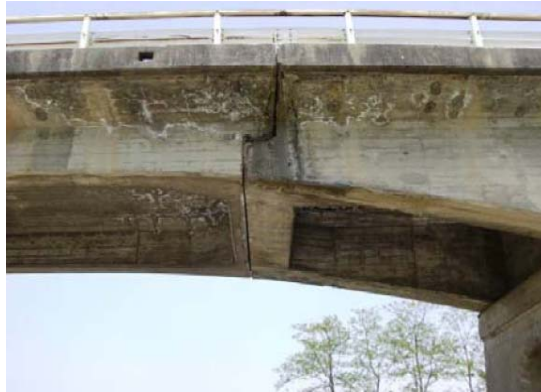
補修内部で劣化が進行

- 対症療法的なゲルバー部の古い補修対策
- 内部の劣化状況がわからない

- 確実な維持管理を実現できる対策
- 劣化機構に応じた抜本的な対策
が必要

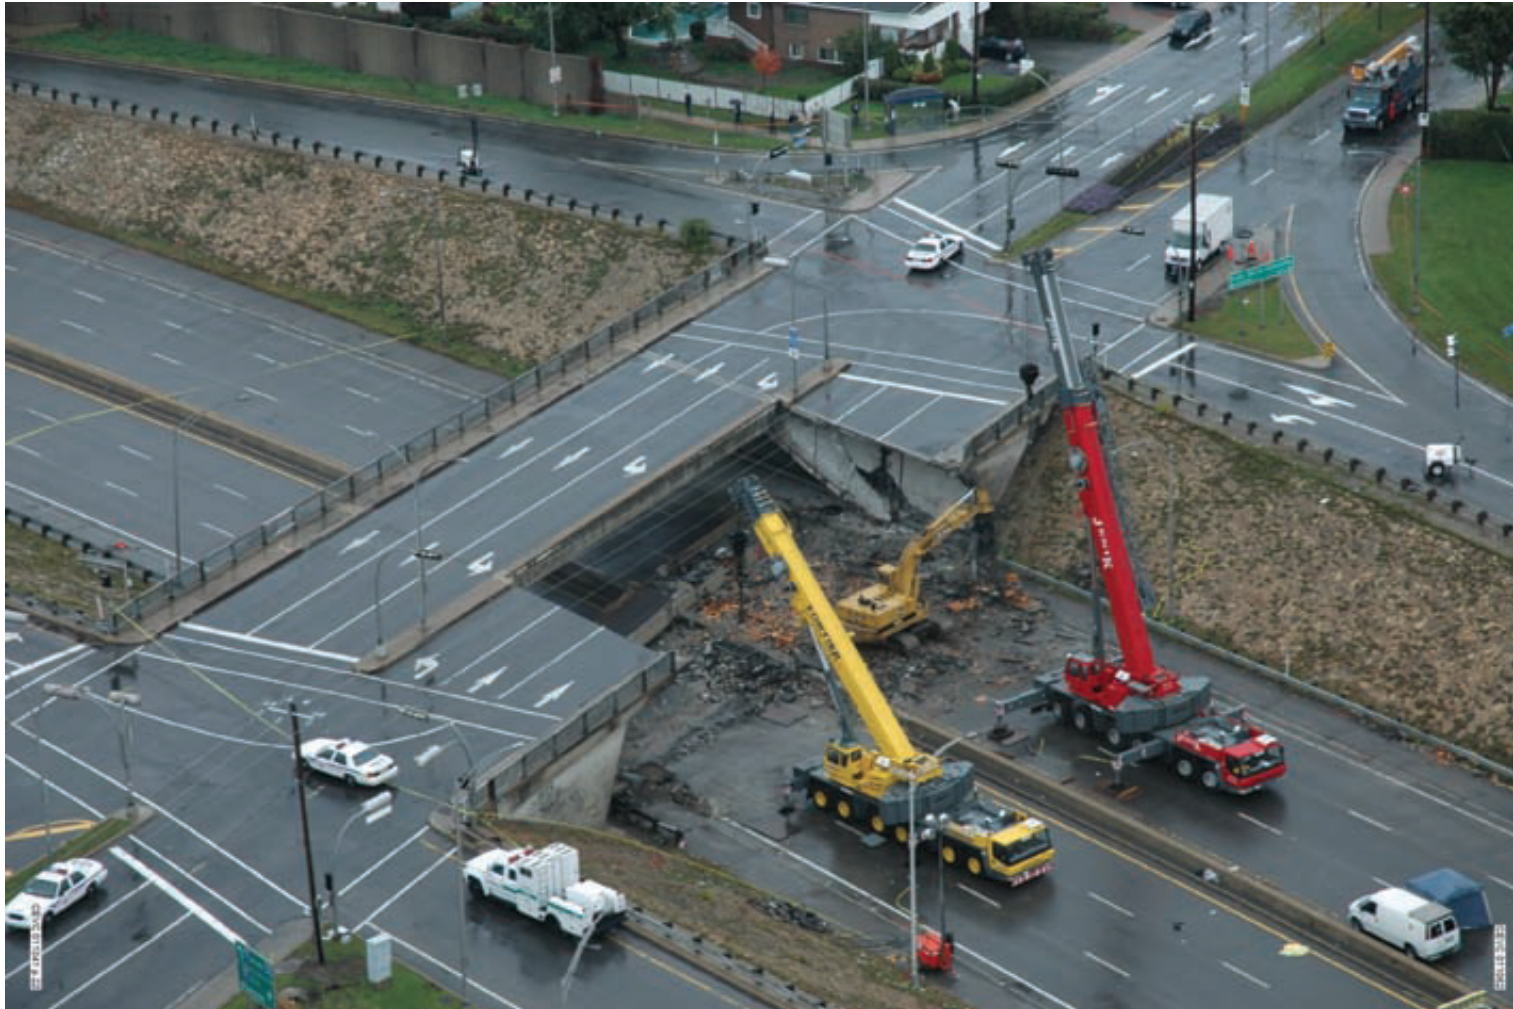
デラコンコルド橋（カナダ）－PC橋－落橋

1970年、コンクリート橋（ゲルバー桁）

2006年9月30日（36年経過）高速道路19号線上の跨道橋の崩落により，5名死亡
不適切な構造，施工品質，鉄筋の腐食などが原因

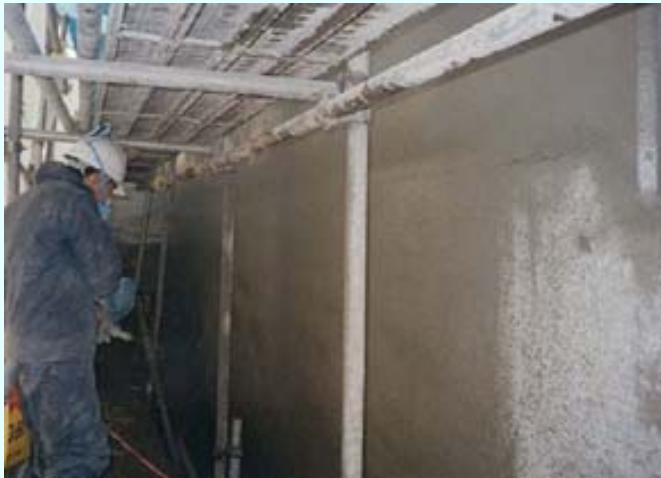
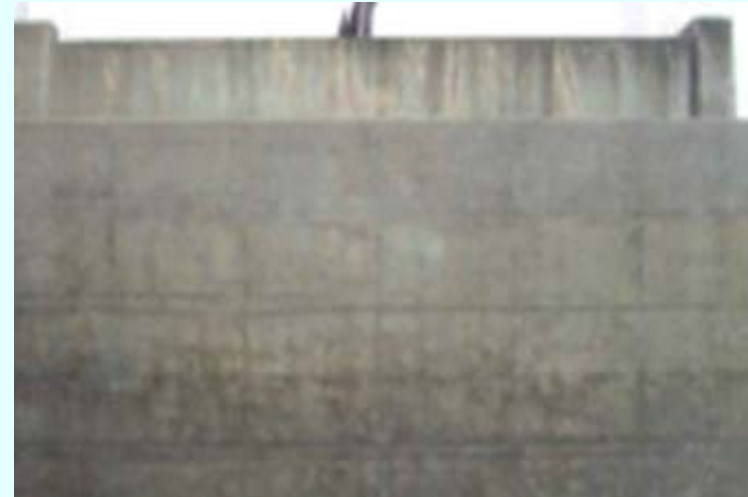
アルカリ骨材反応に対する断面修復や塗装対策

断面修復した橋台の再劣化

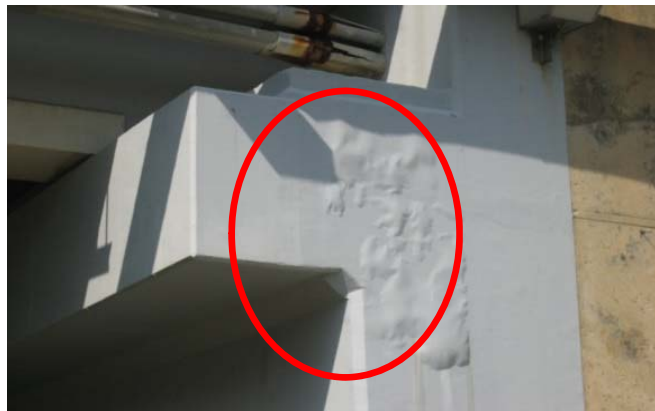
表面防水後の水の浸入

•水の遮蔽が逆効果となる

- 劣化メカニズムの理解と適切な対応が必要
- 周辺環境も含め、水の流入路(下部工天端, 橋台背面など)を考慮

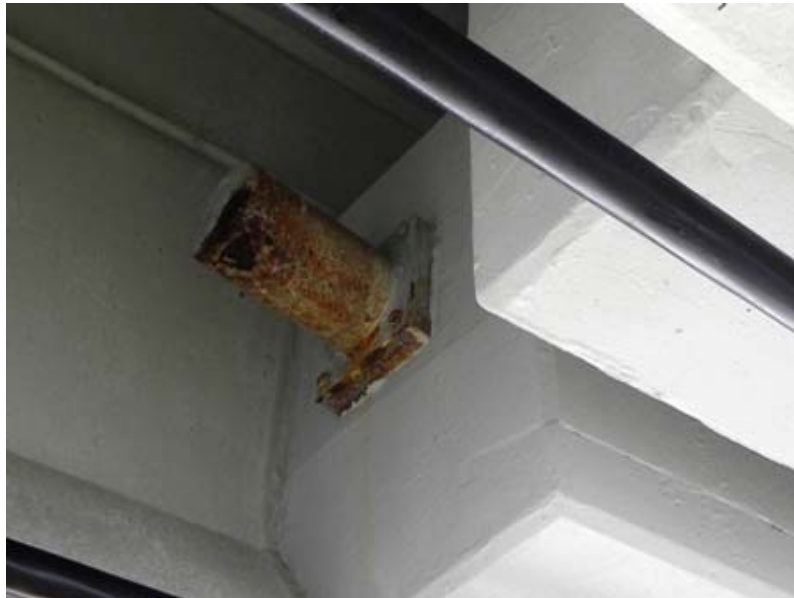
補強により追加した外ケーブル
定着部の劣化

- 周辺環境を十分理解し、対策工の耐久性にも配慮する

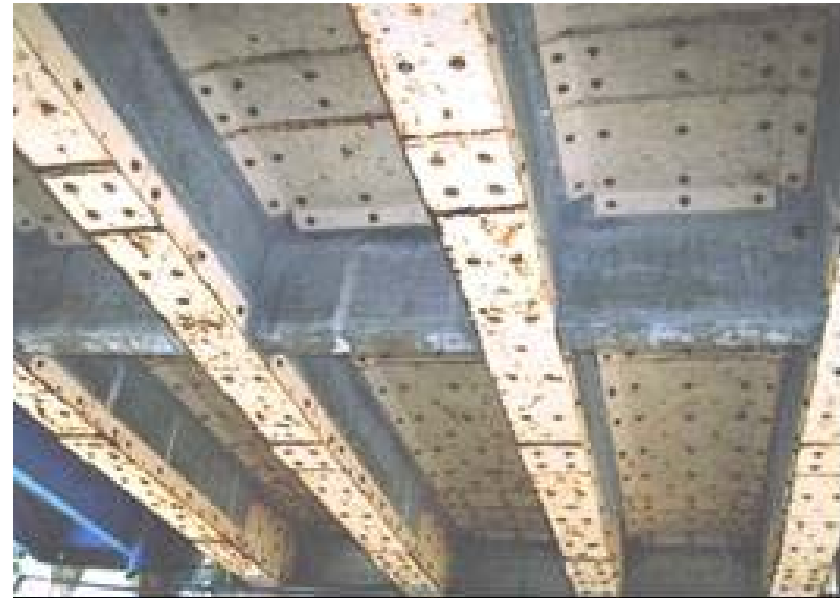
接着された鋼板が剥離。鋼板そのものも腐食。

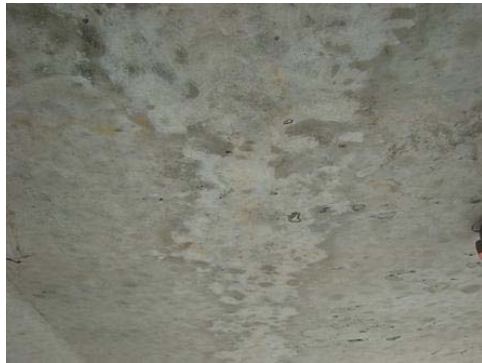
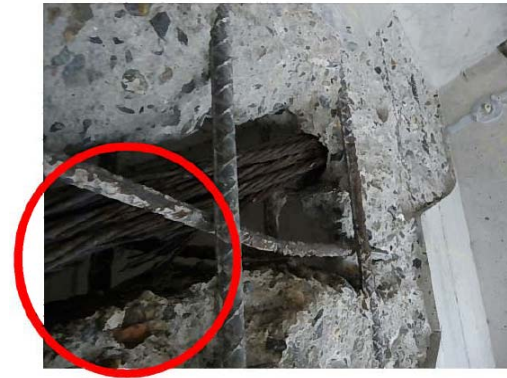
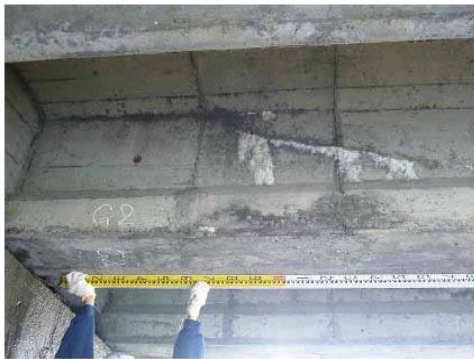
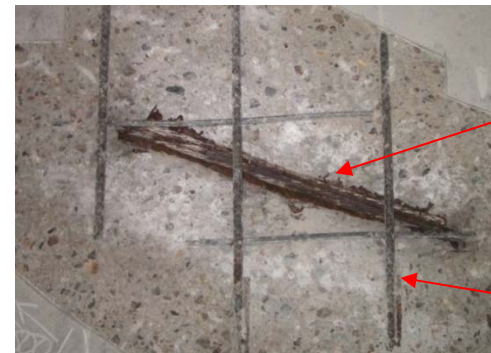
シース内でPC鋼材
の腐食が進行

シース外側にある
鉄筋は健全

グラウト未充填箇所での鋼材腐食

- 路面等からシースを通じて水が浸透し、表面に顕在化せずシース内部でPC鋼材の腐食が進行する(耐荷力上、極めて深刻な事態に陥る可能性がある)
- 表面的な状況では判断しにくく、慎重な検討が必要

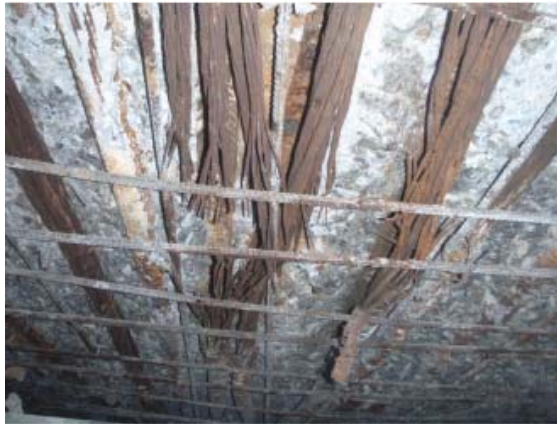
- ・プレキャストセグメント橋におけるPC鋼材の腐食と破断
⇒グラウト未充填箇所への橋面排水の浸入により腐食・破断。

外ケーブルにより補強しているが、プレストレスの残存量の推定など技術的な課題も多く、補修・補強対策が極めて難しい

早期発見が重要。過去の劣化事例を参考に、点検結果から注意深く劣化状況を判断する必要がある
