既設構造物の健全度および劣化 に関する研究事例の紹介

宇都宮大学
中島章典

同一形式曲弦プラットラス15径間を有する 鬼怒橋の振動特性調査

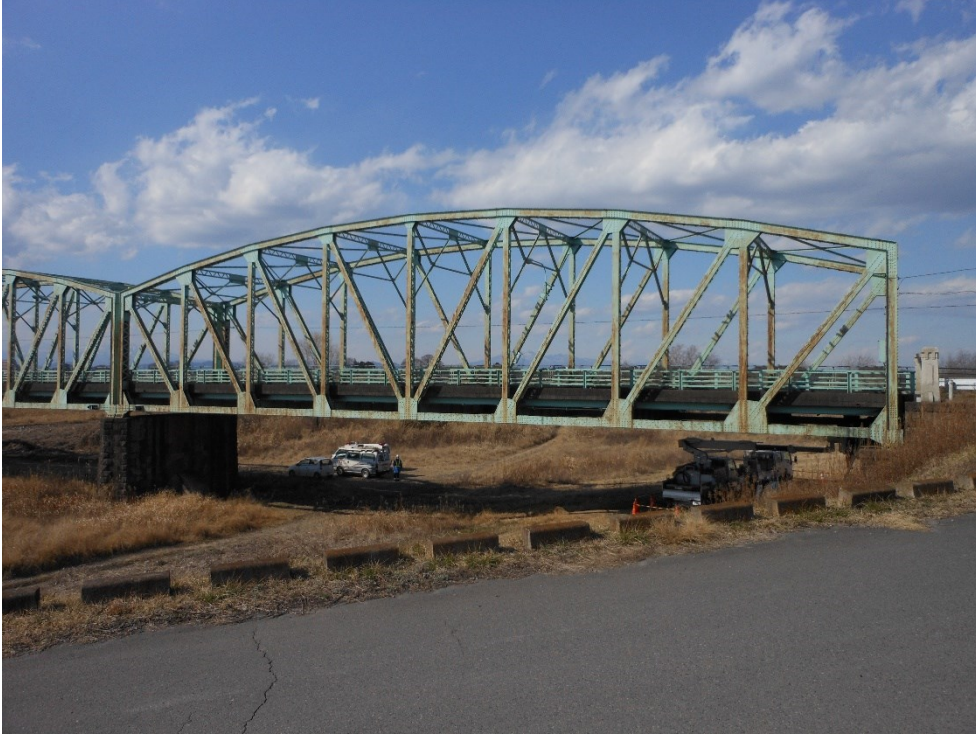
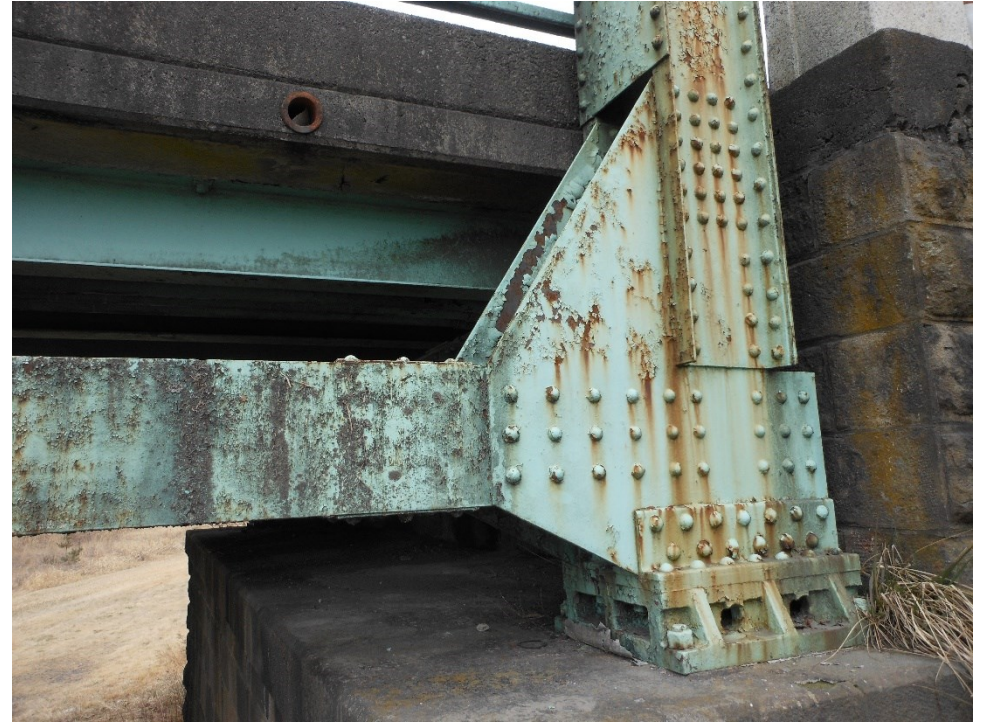
鬼怒橋の現状

- 竣工年:1931年(平成22年度土木学会選奨土木遺産)
- 上部構造形式:15径間単純曲弦プラットラス橋
- 橋長:559.4m
- 支間長:36.6m
- 幅員(車道):6.4m
- 最大主構高さ:約8m
- 複数個所に軽度の劣化や損傷が確認できる.
- 歩行者, 自転車用の側道

- 劣化は進行しているが，健全なのか？
- 橋梁の健全度に関する振動を計測.

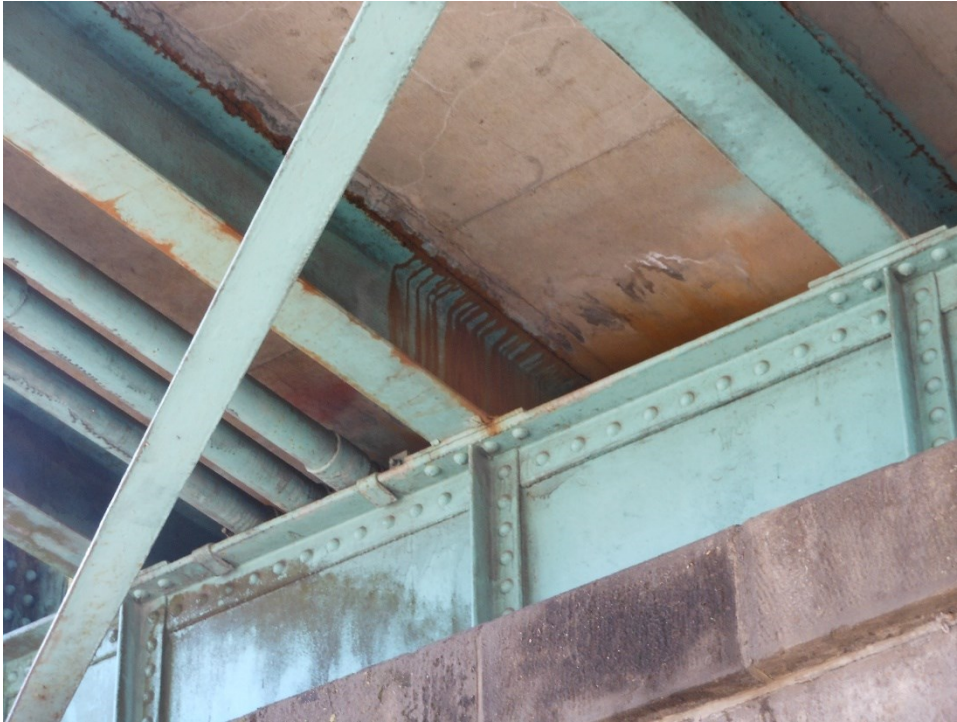
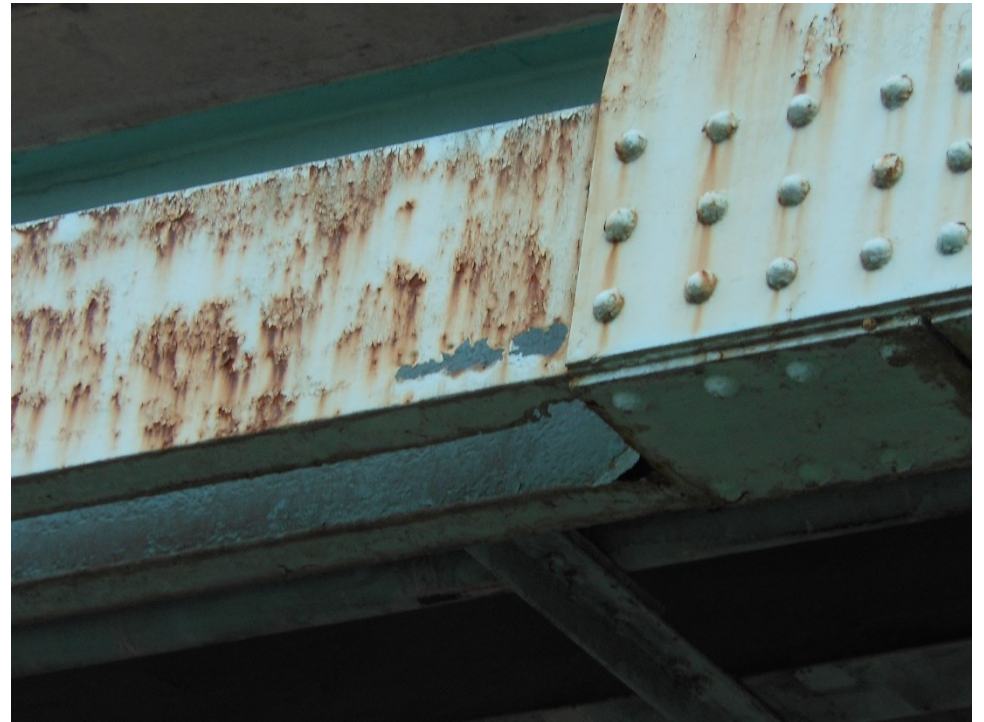
鬼怒橋の現状

- 劣化は進行しているが，健全なのか？
- 橋梁の健全度に関する振動を計測.

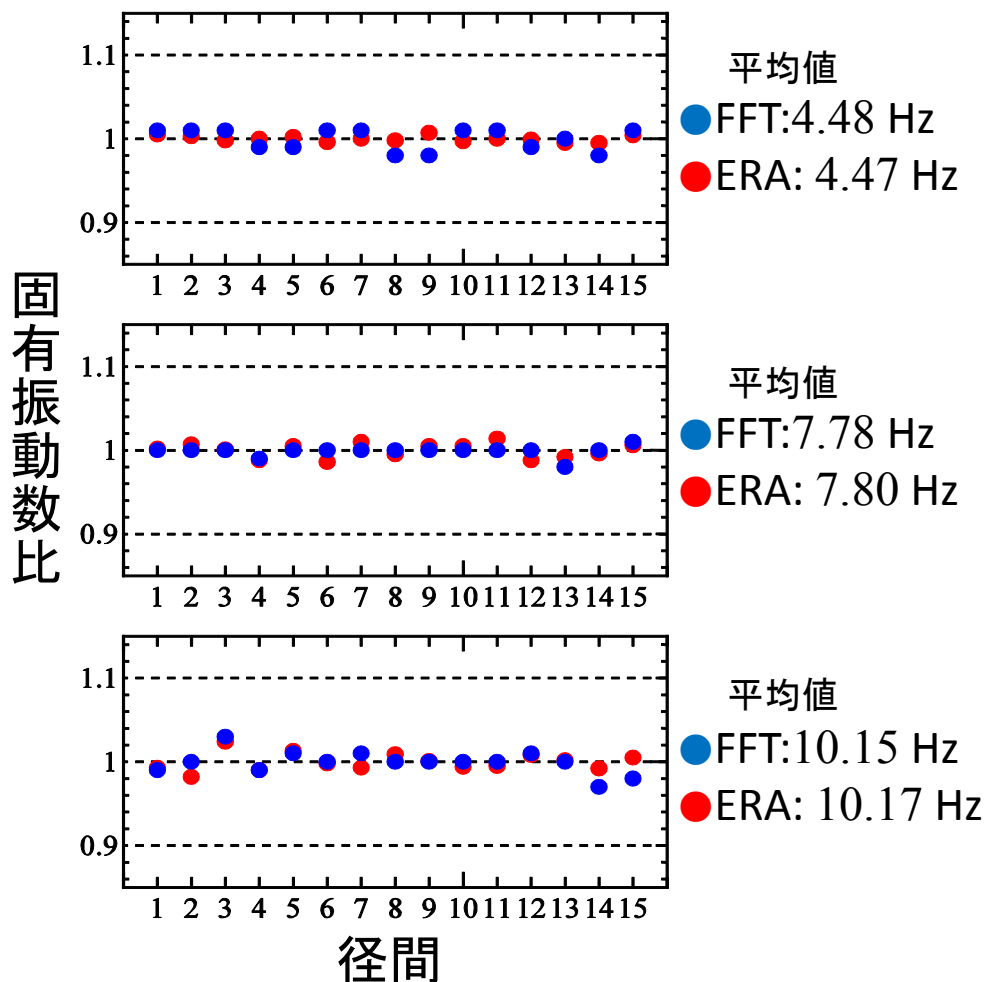
径間ごとの固有振動数の相対比較

- 同定が可能であった低次の固有振動数は, 15径間全てで確認できた.
- 径間ごとの固有振動数の変動範囲は, 2%程度と, 計測データごとの変動範囲と同程度であった.
- 全15径間の固有振動数は概ね均質的であり, 振動特性に大きな違いは見られない.
- 径間3にも変状は見られない.

- 鬼怒橋では、特に振動数が他と異なった径間はない。
- 振動特性の変化は鈍感で健全度確認は難しい。
- 局所振動や高次振動モードに着目した振動モニタリング
- 高精度解析手法の開発

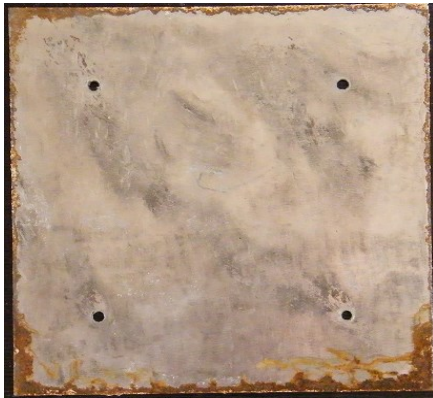
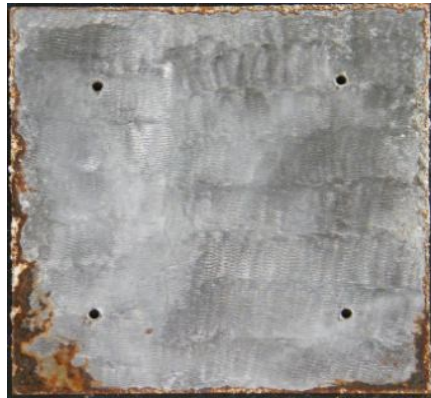
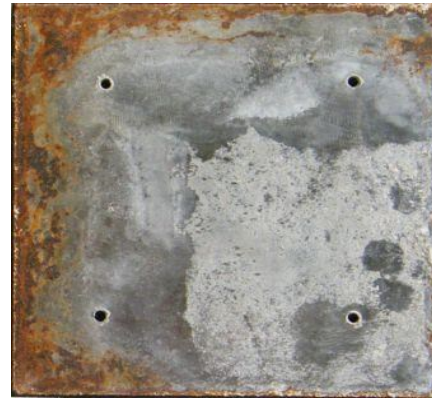
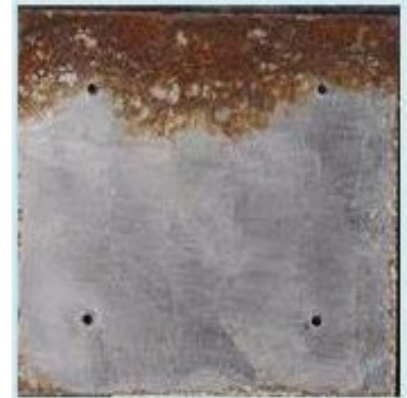
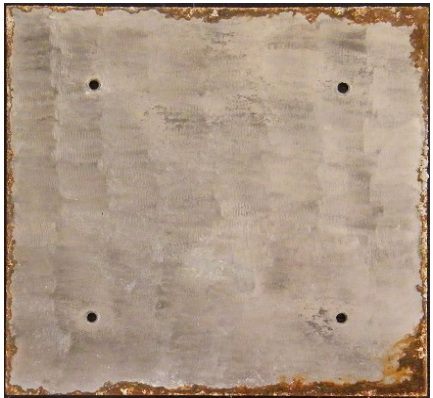
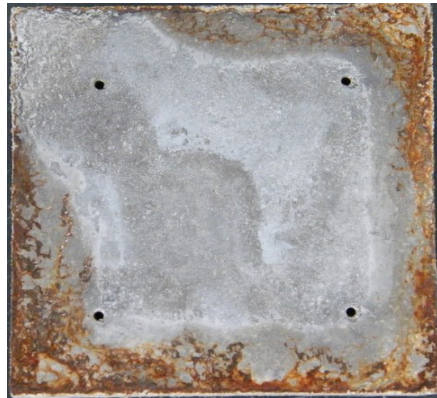
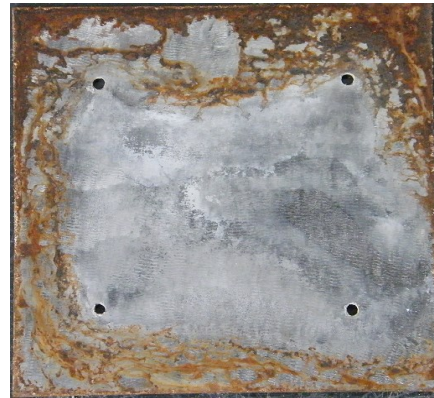
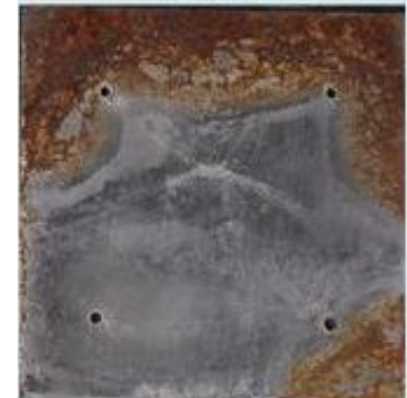
接触面鋼板の腐食状況

鋼板とコンクリート接触部の暴露試験

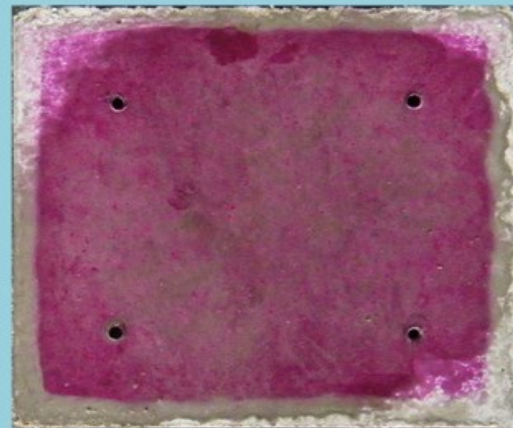
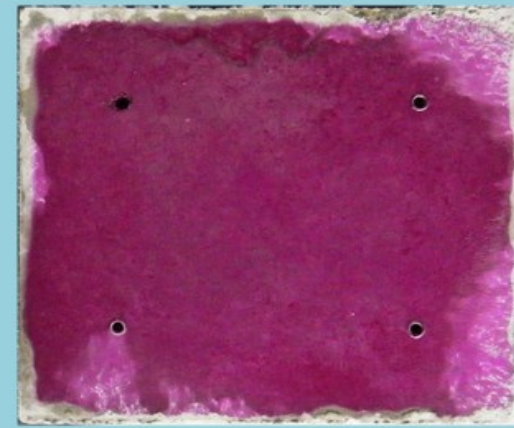
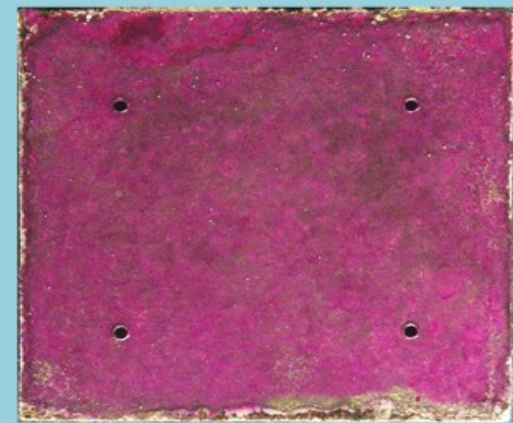
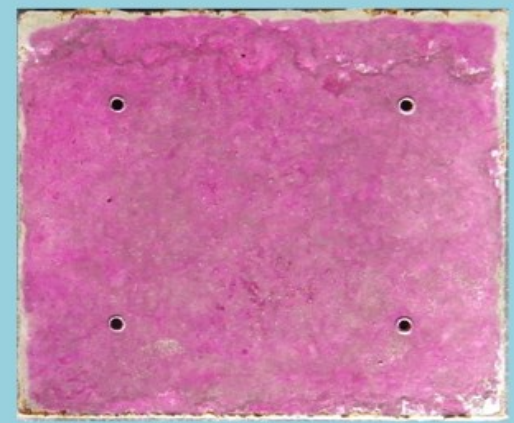
- 湿度40～80%で80日間の暴露試験
- 湿度が低い環境に置いた試験体ほど接触面コンクリートの中性化範囲が大きい。
- 接触面端部の腐食

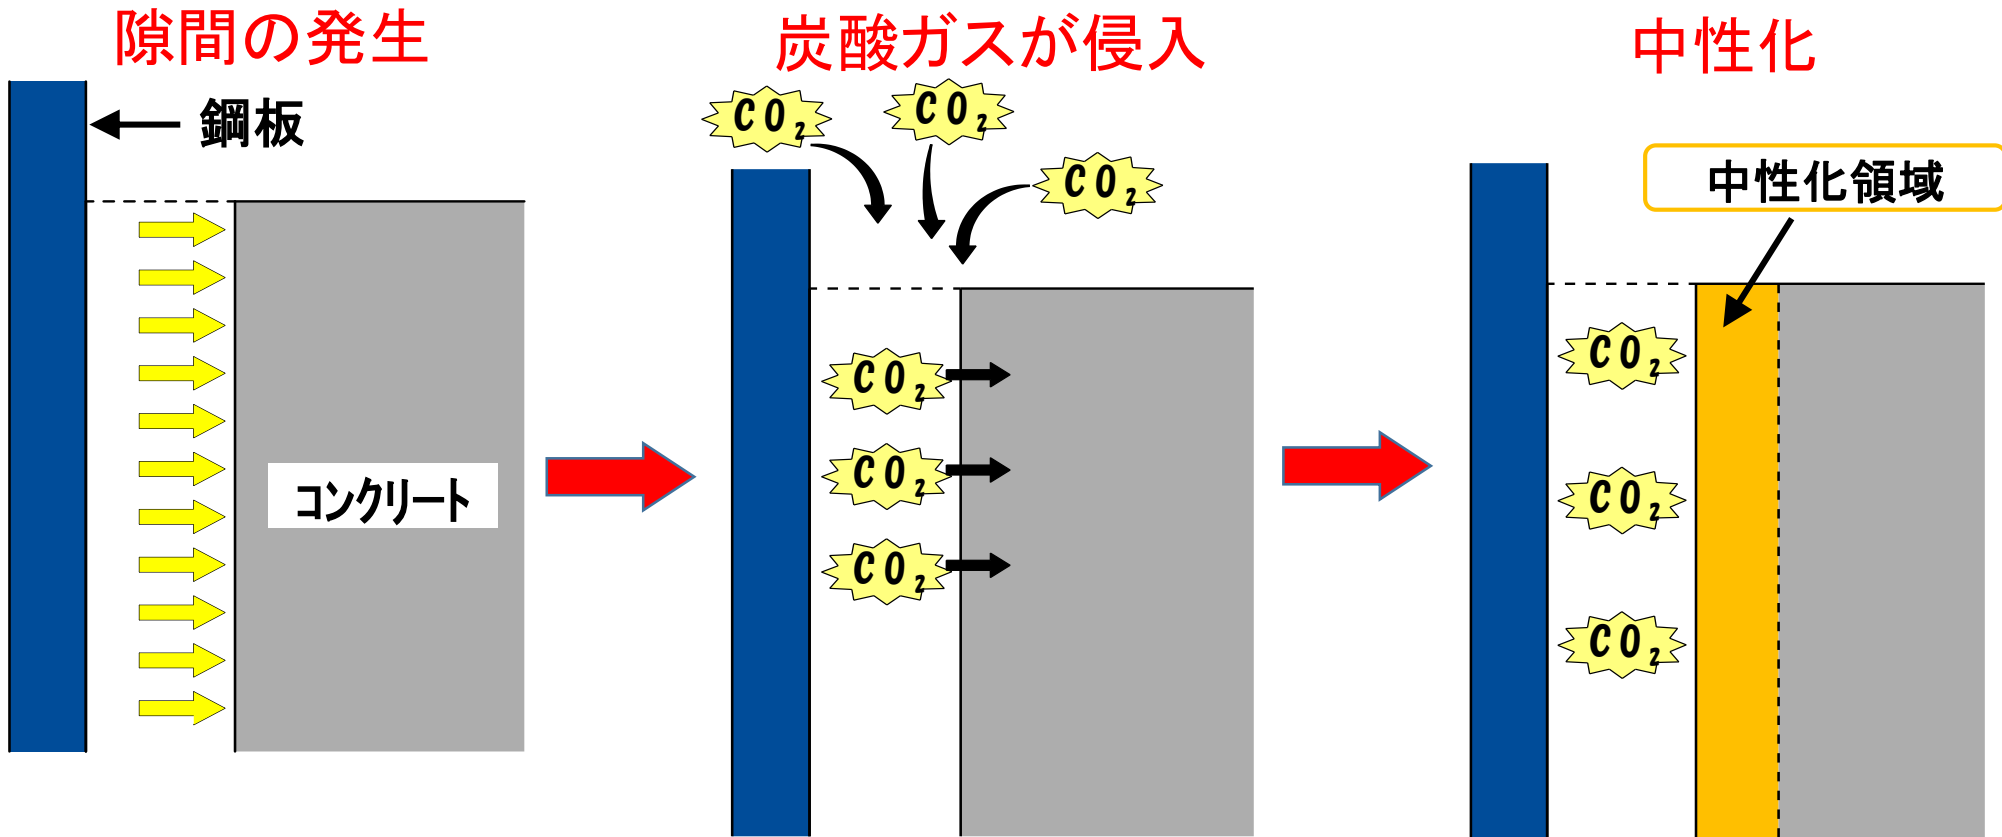
コンクリートの劣化は、鋼板とコンクリートの接触面から炭酸ガスが隙間から侵入した炭酸ガスによって接触面のコンクリートが中性化。

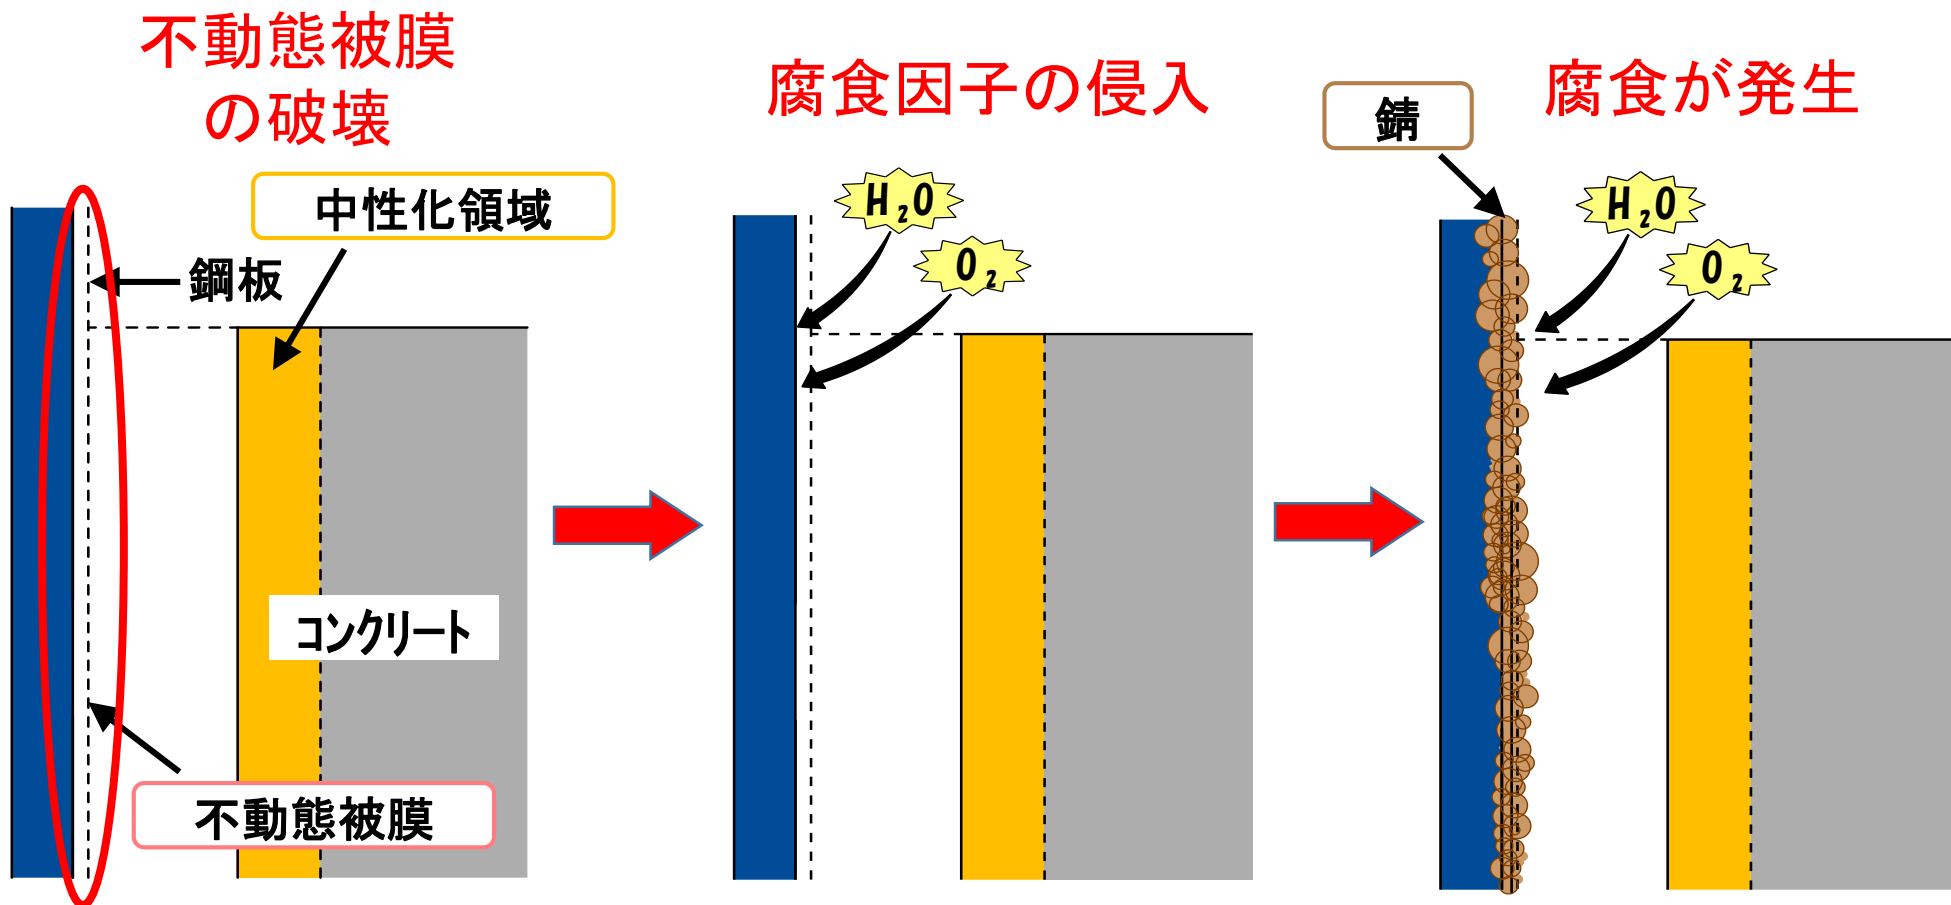
侵入した腐食因子が鋼板に作用し、腐食が発生。

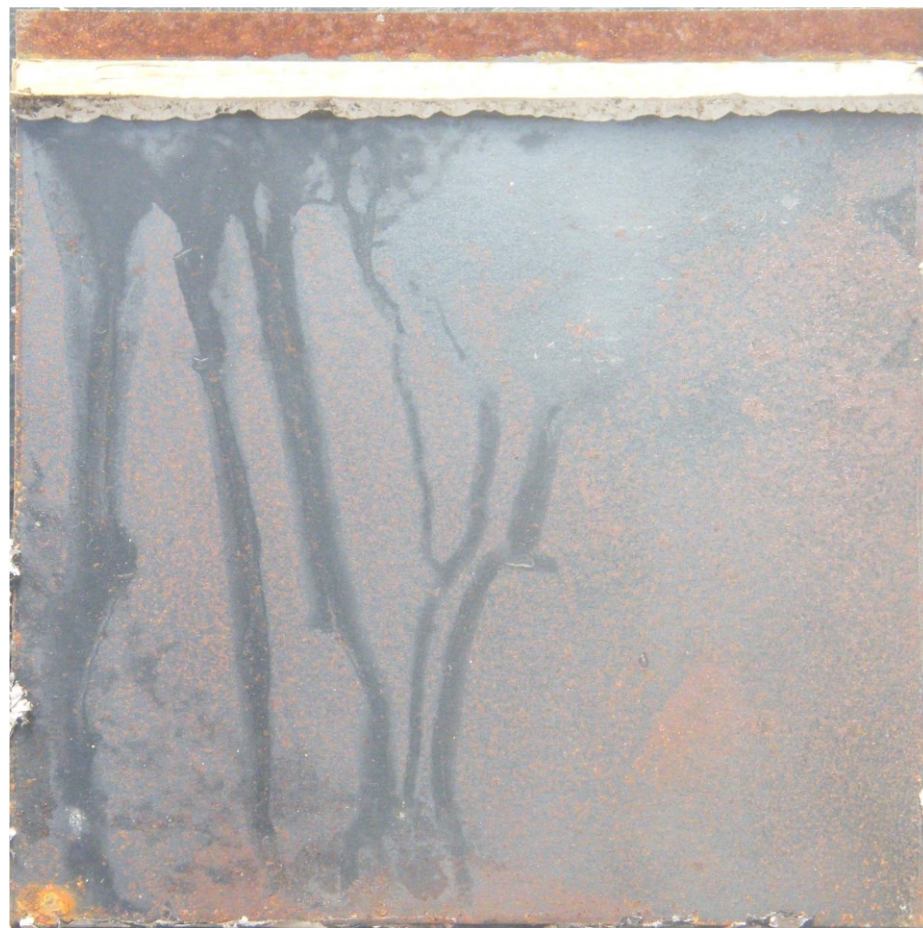
接触面の状況(1年経過)

シーリング材設置時の暴露試験結果
