老朽化の事例【橋梁(直轄管理)】

施設名：法師大橋（ほうしおおはし）
路線：国道17号
位置：群馬県利根郡みなかみ町
橋種：3径間鋼溶接ランガーアーチ橋
橋長：60.7m（1径間）
幅員：9.0m（車道部幅員7.8m）
竣工：1958年（築56年）
交通量：1,626台/日

施設名：荒川河口橋（あらかわかこうきょう）
路線：国道357号
位置：東京都江戸川区臨海町～江東区新木場
橋種：7径間（2+3+2）鋼床版箱桁橋
橋長：840.05m
幅員：14.9m（車道部幅員 11.5m）
竣工：1996年（築18年）
交通量：52,053台/日

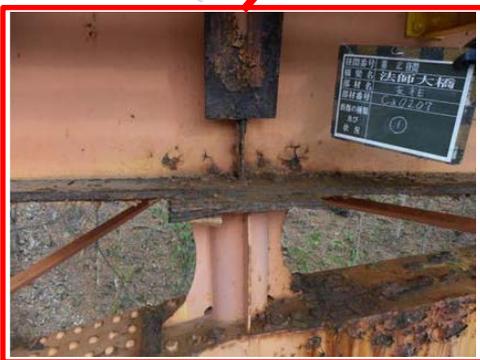
橋桁等の鋼部材の腐食

冬期の凍結防止剤散布の影響により進行が懸念される。

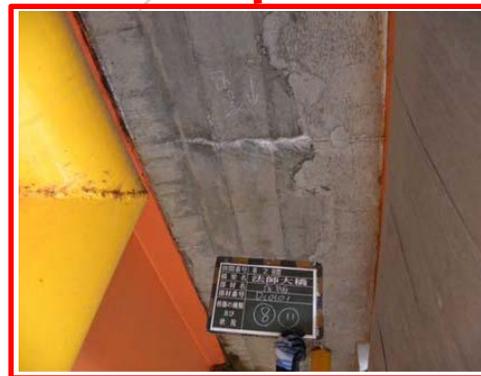
コンクリート床版のひびわれ

路面からの雨水の浸入跡が確認され、床版の健全度の低下が懸念される。

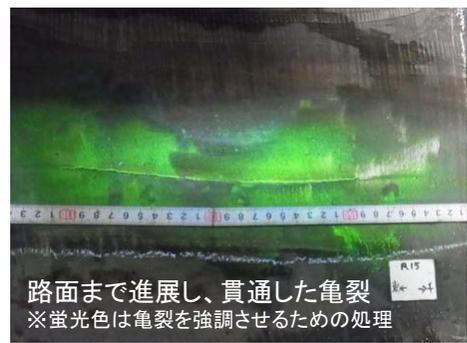
■主に大型車などの重交通の繰り返し荷重による疲労が原因で、床版に重大な損傷が発生

路面まで進展し、貫通した亀裂
※蛍光色は亀裂を強調させるための処理

- 2005年(H17)：デッキプレート貫通亀裂の補修。
- 2008年(H20)：橋桁内部の詳細調査を実施。応急処置を29箇所実施。
- 2010年(H22)：デッキプレート貫通亀裂を4箇所補修。応急処置を16箇所実施。
- 2012年(H24)：デッキプレート貫通亀裂を6箇所補修。応急処置を438箇所実施。橋桁内部の亀裂を58箇所補修。
- 2013年(H25)：デッキプレート貫通亀裂の調査を実施。剛性の高い舗装への打換えを実施。

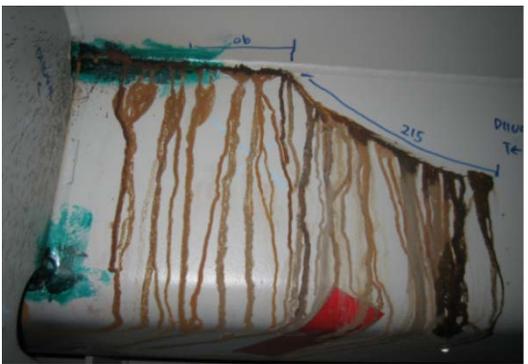
橋桁の内部へ進展した亀裂
※亀裂からの漏水跡は、路面より浸入
