老朽化の事例【橋梁(茨城県常総市管理)】

■主に雨水によるアルカリ骨材反応が原因で損傷が発生

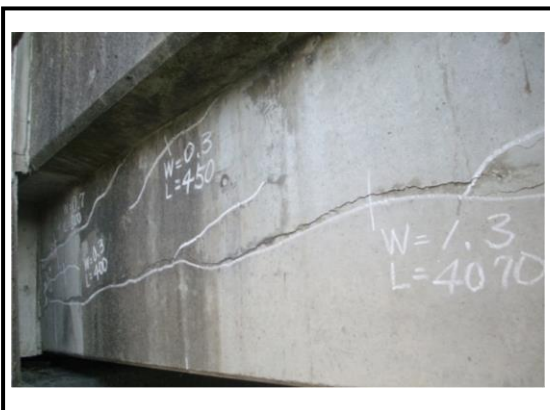
2009年(H21)：橋梁点検（定期点検）
2011年(H23)：橋梁長寿命化修繕計画策定
（次回点検：H26）
2011年(H23)：伸縮装置交換・橋面防水・
ひび割れ補修

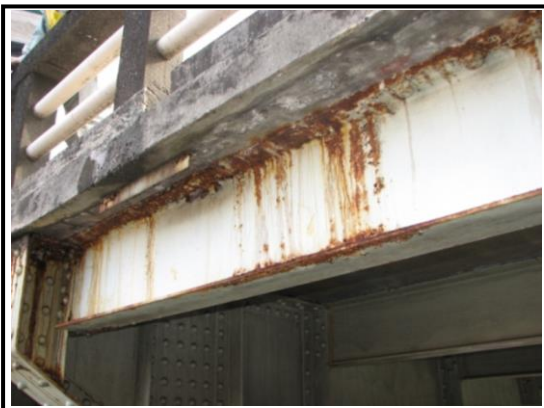
1998年(H10)：再塗装 (アーチ部分)
2007年(H19)：橋梁点検 (定期点検)
(次回点検：H27)
2008年(H20)：橋梁長寿命化修繕計画策定
2011年(H23)～2014年(H26)
：落橋防止設置 (落橋防止・変位制限)
主構造補強 (アーチ垂直部材等)
床版補修・高欄補修・橋面防水
橋面舗装・伸縮装置取替・再塗装

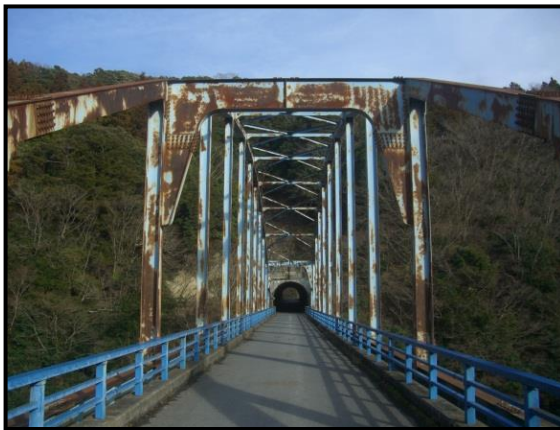
2004年(H16)：橋梁点検（定期点検）
2005年(H17)：高欄補修
2009年(H21)：橋梁点検（定期点検）
2012年(H24)：橋梁長寿命化修繕計画策定
2013年(H25)：橋梁全面塗装
ボルト交換
（次回点検：H27）

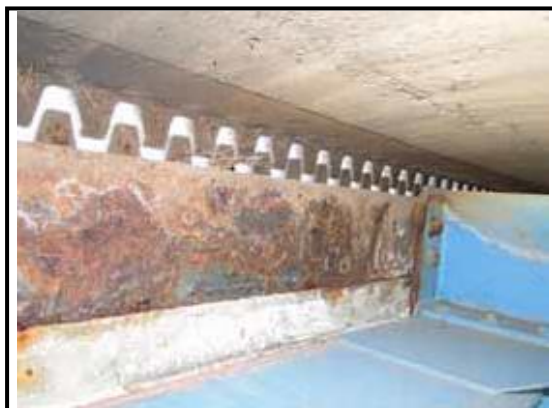
2003年(H15)：橋梁点検 (定期点検)
2008年(H20)：橋梁点検 (定期点検)
2010年(H22)：山梨県橋梁長寿命化実施計画策定
2011年(H23)：橋梁点検、耐震・補修詳細設計
2013年(H25)：耐震・補修工事に着手
下部工ひび割れ注入工・床版ひび割れ注入工・
橋脚RC巻立て工・変位制限装置設置工・
落橋防止装置設置工
(次回点検H28 耐震・補修完成予定H27)
残工事：床版防水工・伸縮装置止水工・桁塗装工
