損傷の調査

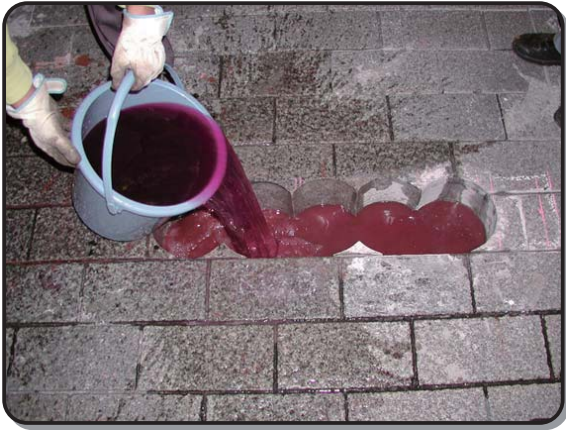
そこで、本当に橋の中を水が流れているのか確認するため、色水を橋の表面から流し入れたところ、橋の裏面からのしみ出しが確認され、橋の中を水が流れていることがわかりました。

▲橋の表面から色水を流し入れ、水の流動を調査

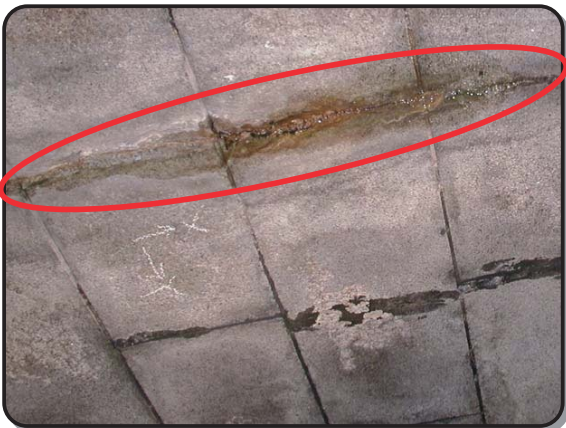
▲橋面の裏から色水のしみ出す様子が確認

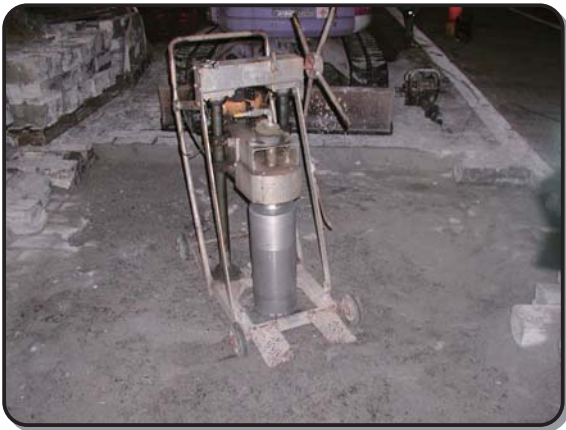
▲コアボーリングマシン

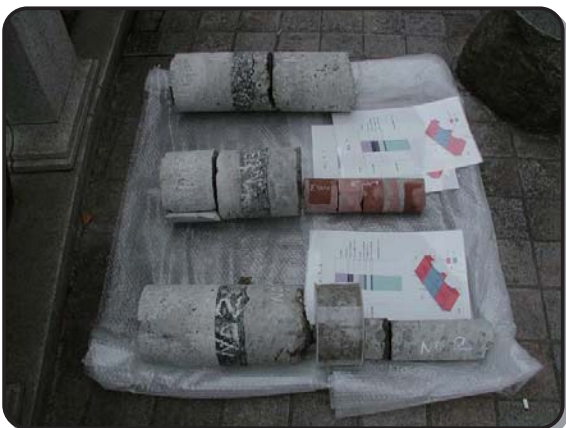
また、コアボーリングマシンという機械を使って部分的にコア（試験体）を採取して調査をしました。その結果、石そのものや並び方に問題はなく、その下の部分が、車などの交通やしみ込んだ水などで傷んでいることがわかりました。

▲採取したコア（試験体）

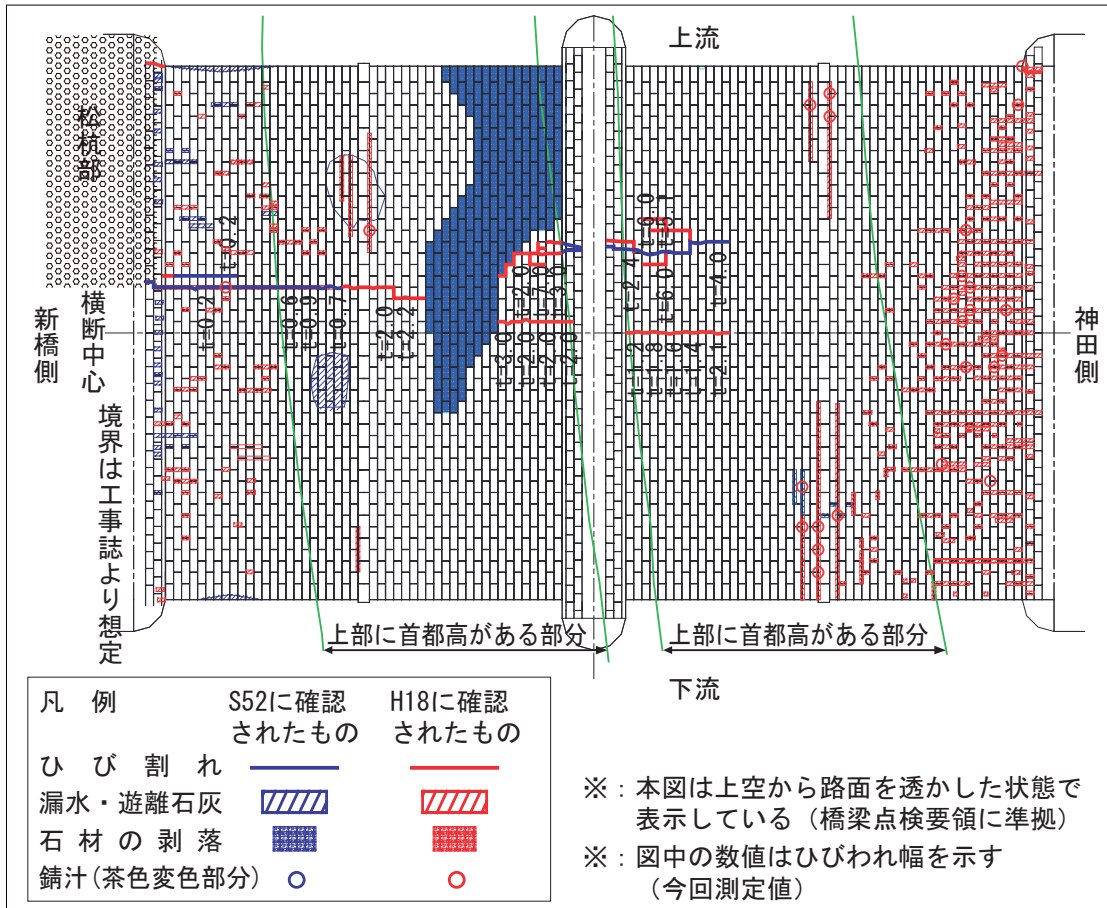
▲橋の裏面損傷分布図

橋の裏面調査では、表面に見える剥離、ひび割れ、石灰分のしみ出しなどの発生状況を確認し、過去に実施した調査結果と比較をすることで、損傷の進み具合を把握しました。

この結果から、約30年の間でひび割れがかなり増えており、また、新たな石灰分のしみ出しがわかりました。

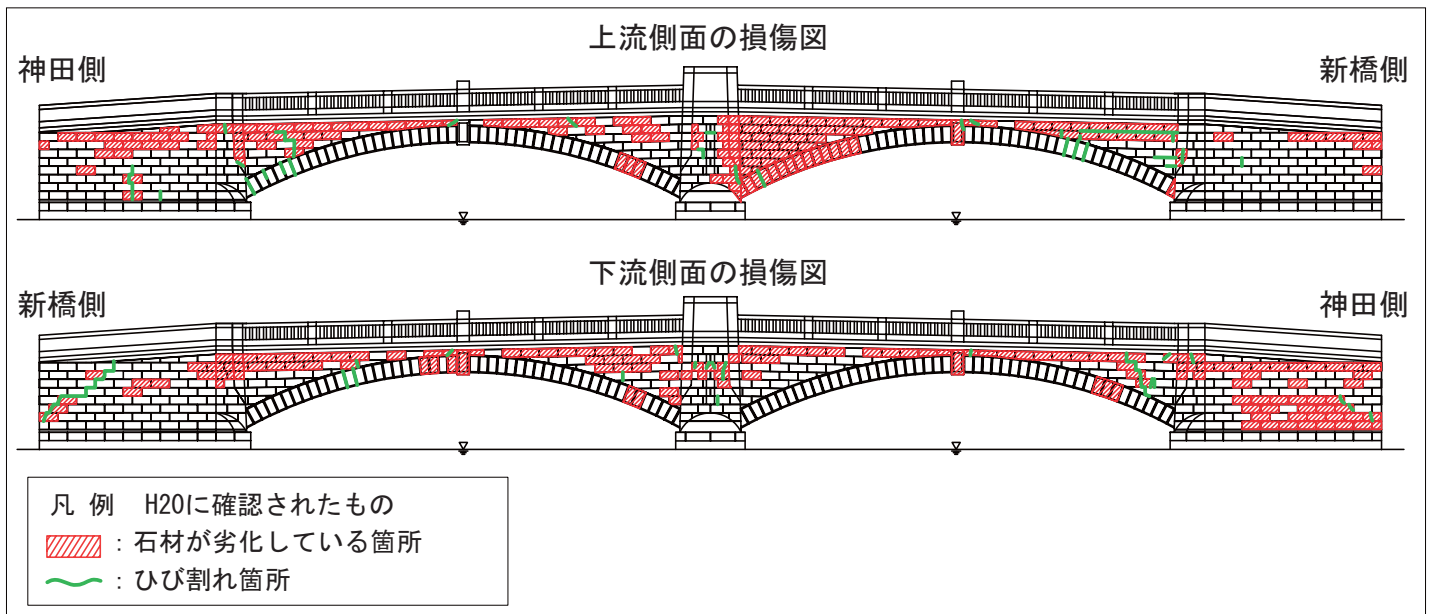
▲側面の損傷状況図

側面の調査でも、全体的に劣化やひび割れが確認されました。
