第九回 さがみ縦貫危険物処理に関する有識者委員会

第9回

さがみ縦貫危険物処理に関する

説明資料

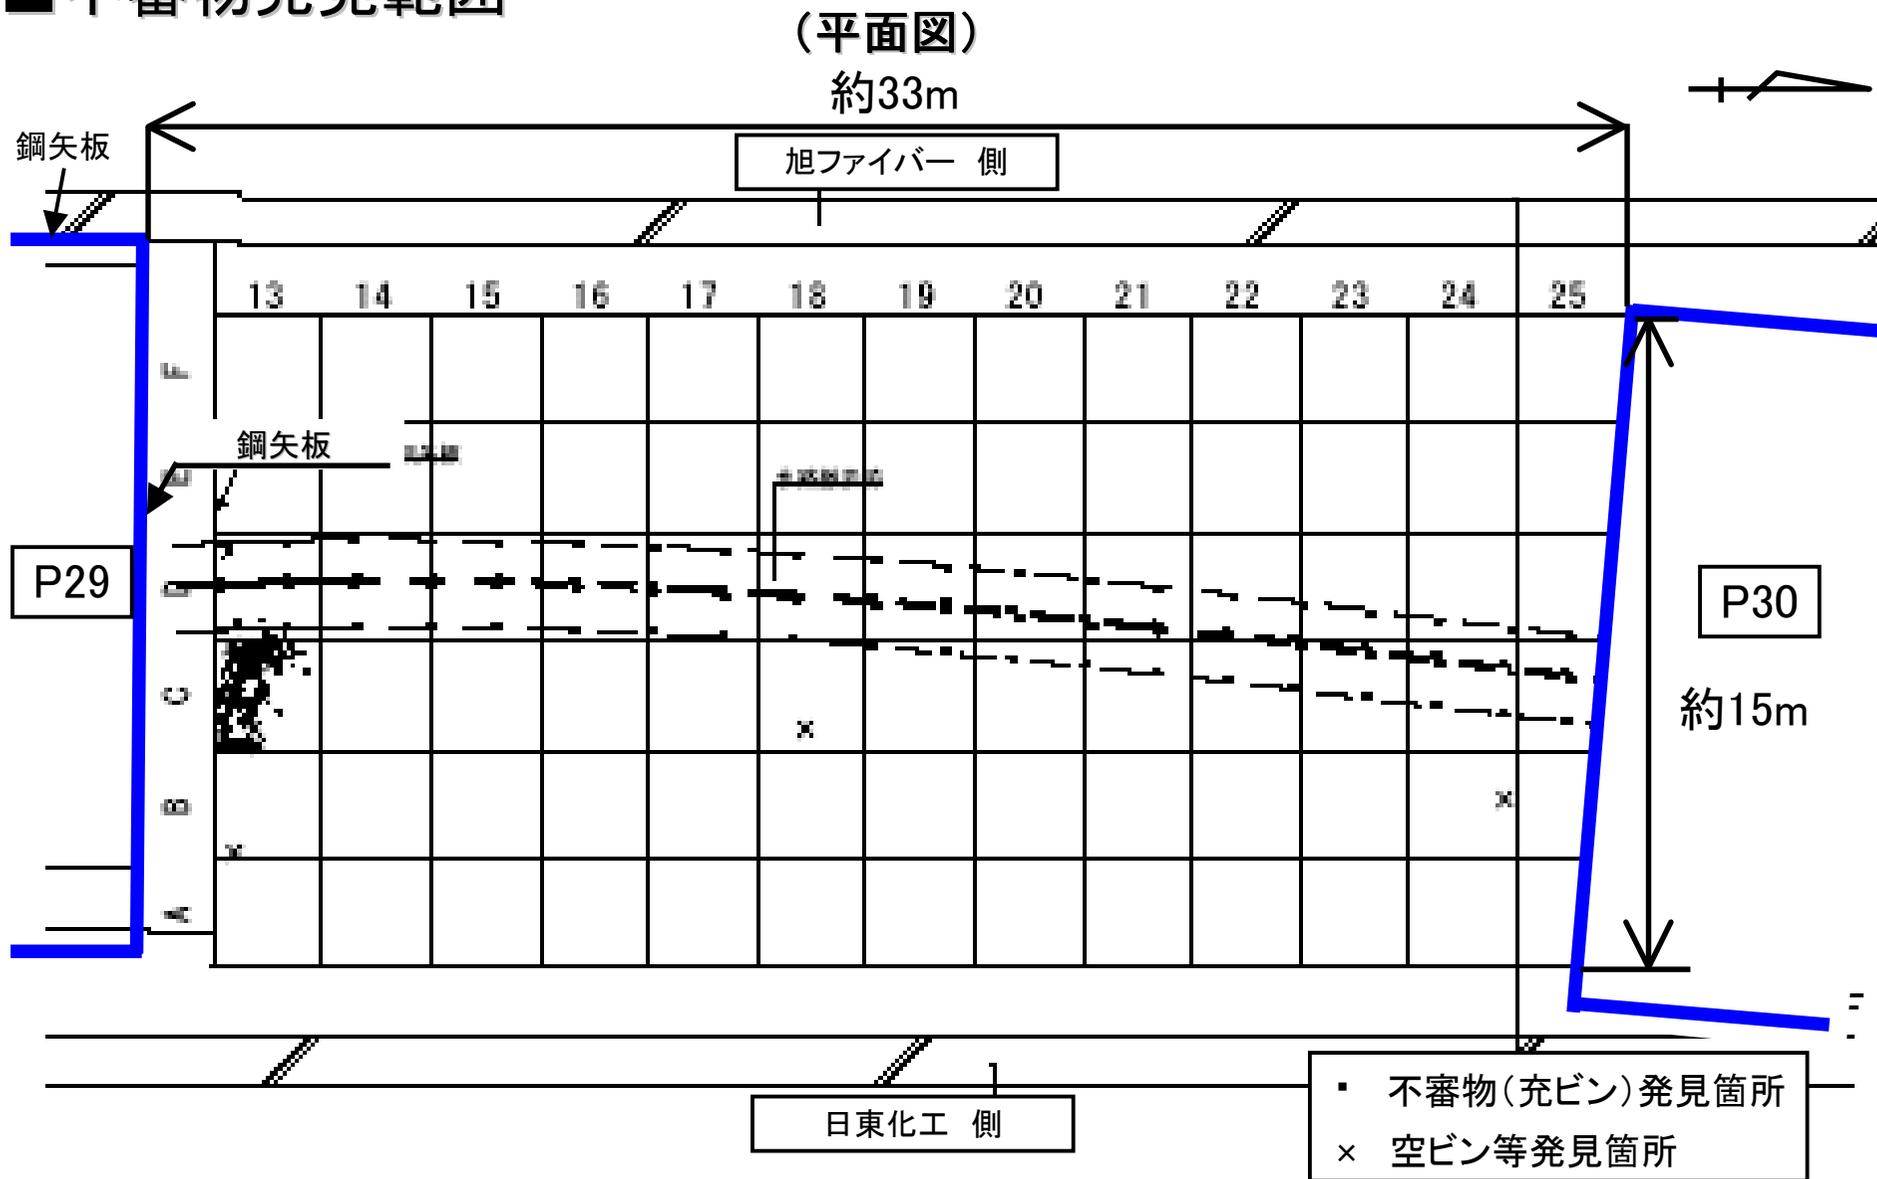
■不審物発見範囲

- ・不審物(充ビン)の内155本はビール瓶、1本は薬品ビンに入った形で発見。
- ・不審物(充ビン)の内144本はゴム状の栓等で密閉。12本は詮無し。

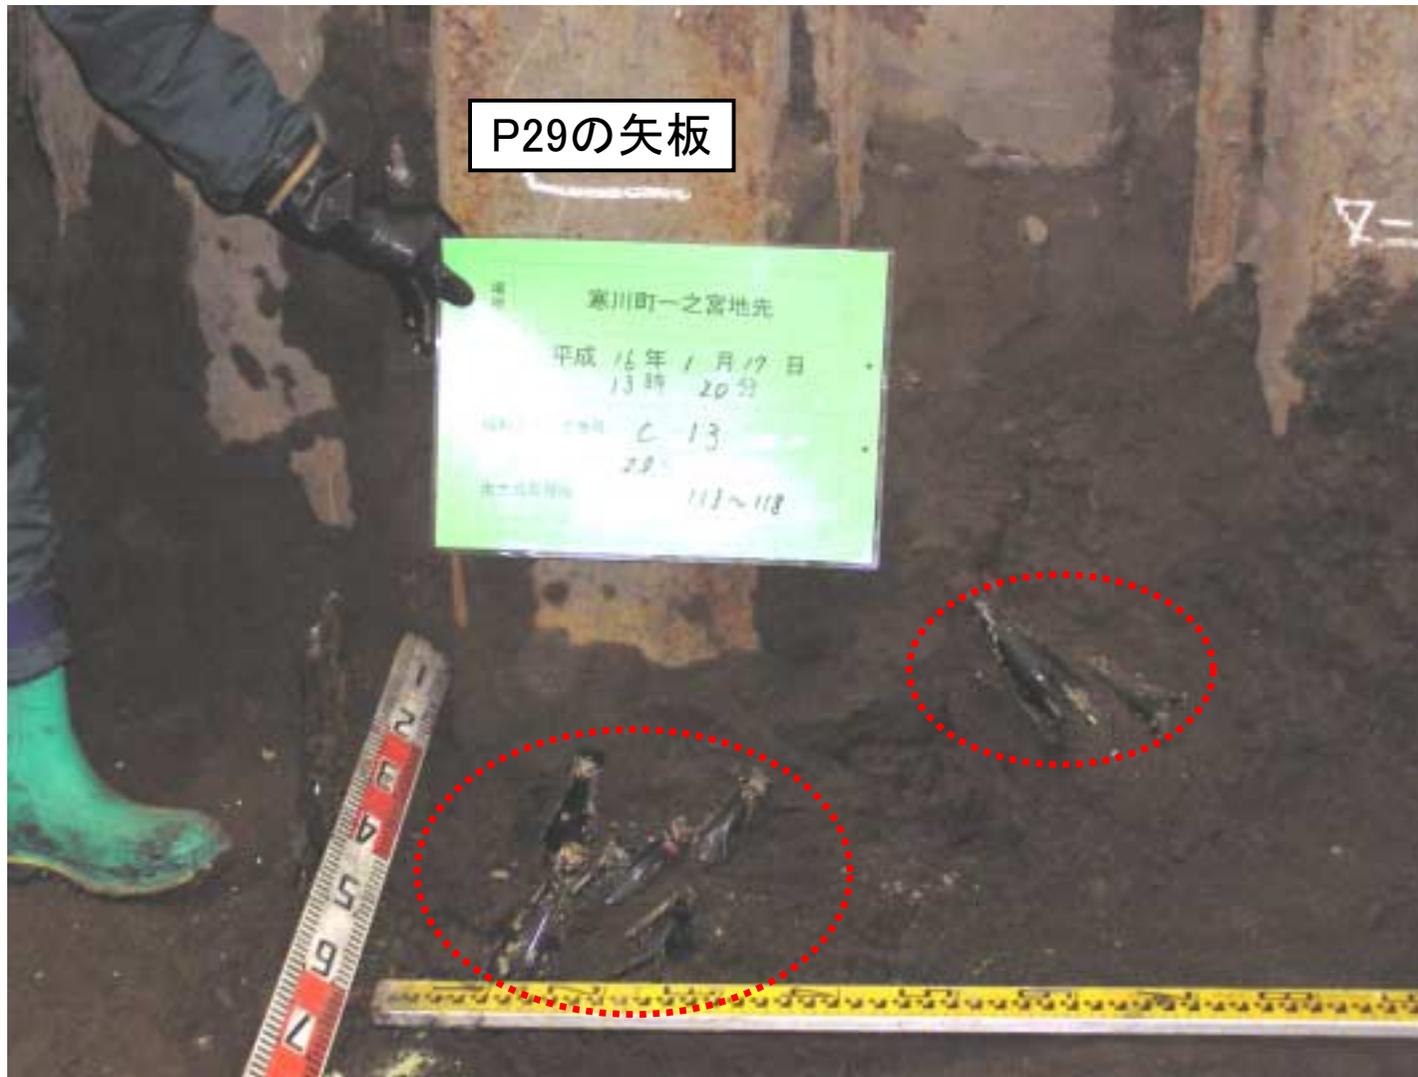
■不審物の発見状況(7層目:GL-1.8m~GL-2.1m)

7層目から不審物(充ビン)44本を発見

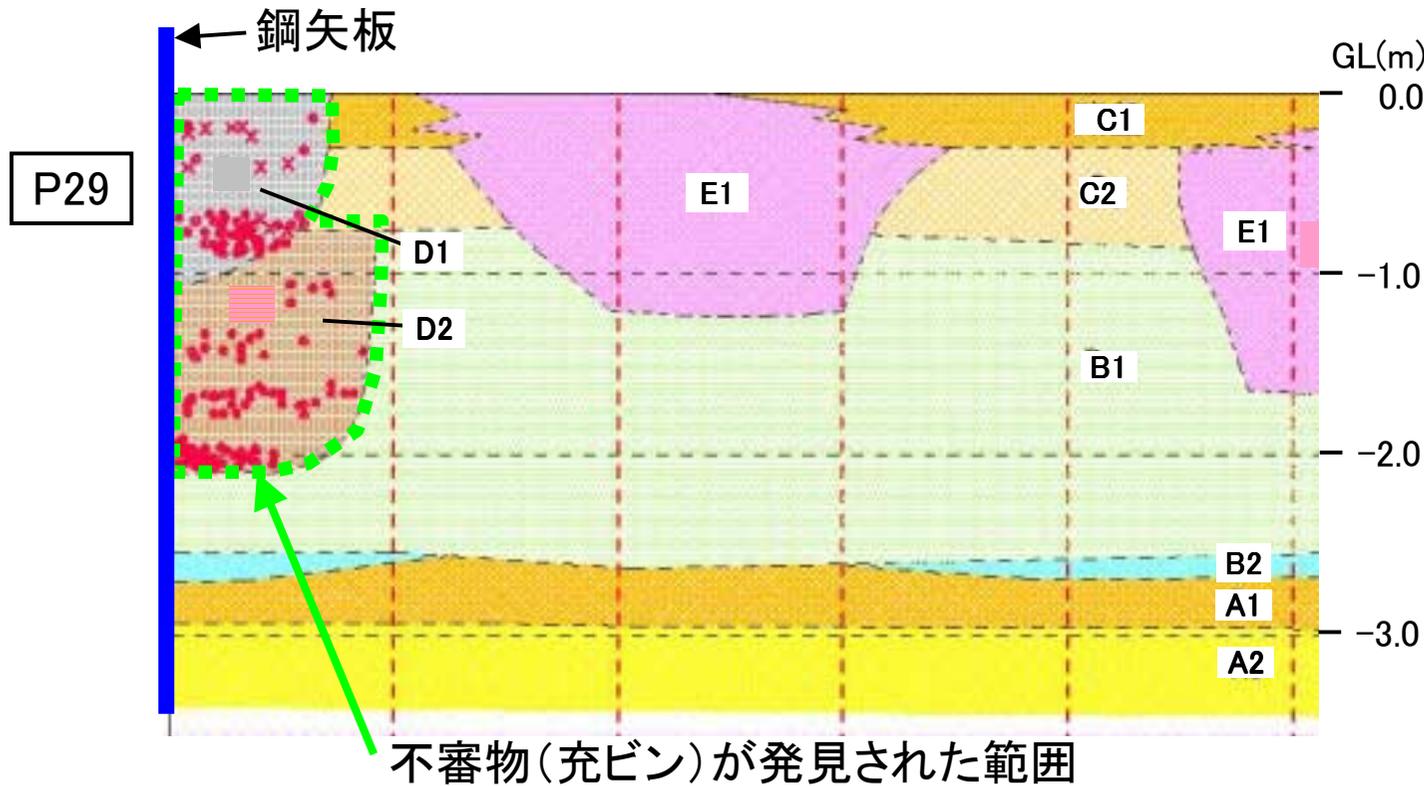
■土質調査結果(②測線のP29近接部分の土質断面図(推定))

これまでに不審物が発見された場所の地層

- 1) D1層：鋼矢板設置時に、P29橋脚工事の掘削土により埋め戻された層（砕石、改良材の塊が混入）
- 2) D2層：広く分布するB1層と明らかに異なる過去に埋め戻されたと考えられる層（砕石や砂分が不均質に混入）

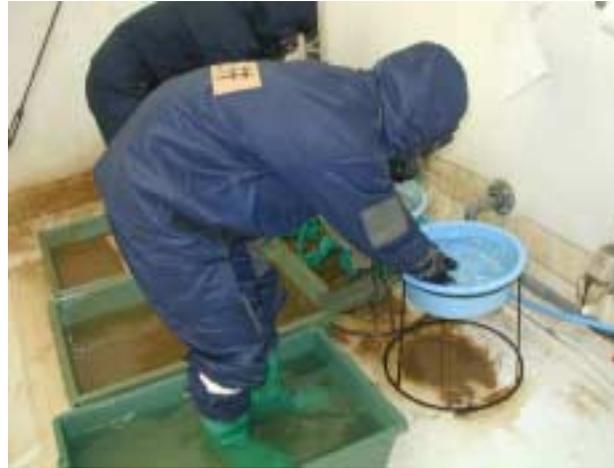
①作業環境の監視
除染(奥)・水洗い(手前)

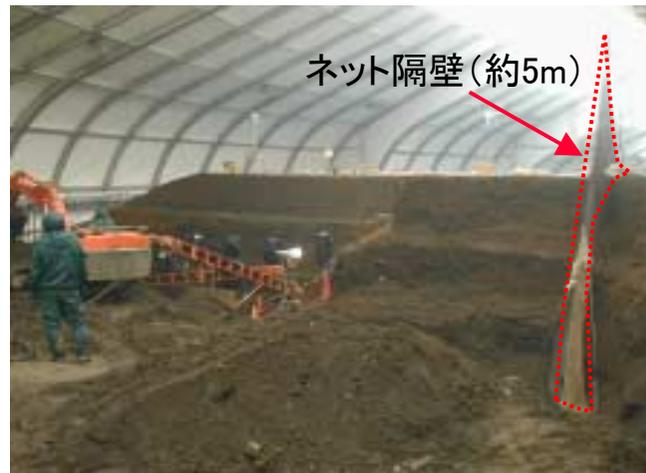
②作業場所の分離
(ネット状の隔壁:高さ約5m)

- ・ 機械掘削場所と人力掘削場所を高さ5mのネット状の隔壁で分離。

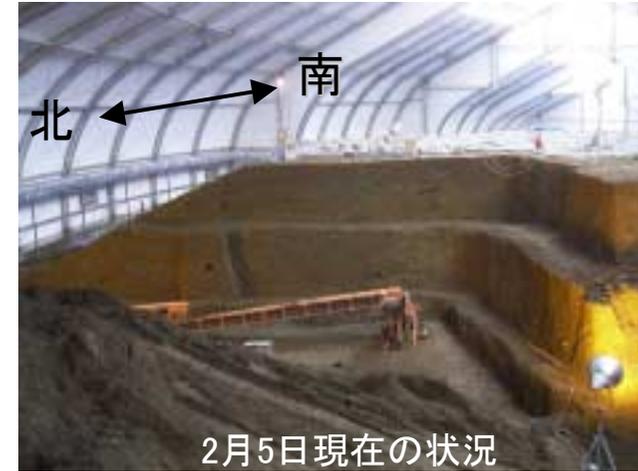
■ 分離作業の進捗状況

- ・ 作業の進捗率: 約31%
(全体約6,500m³のうち約2,000m³完了)
- ・ 不審物の本数: 21本

この作業は、3月の終了を目途に、24時間連続(日曜日[朝]～月曜日[朝]を除く)して実施し、汚染残土や発見された場合のビール瓶等の危険物は、今後建設される処理施設において処理します。

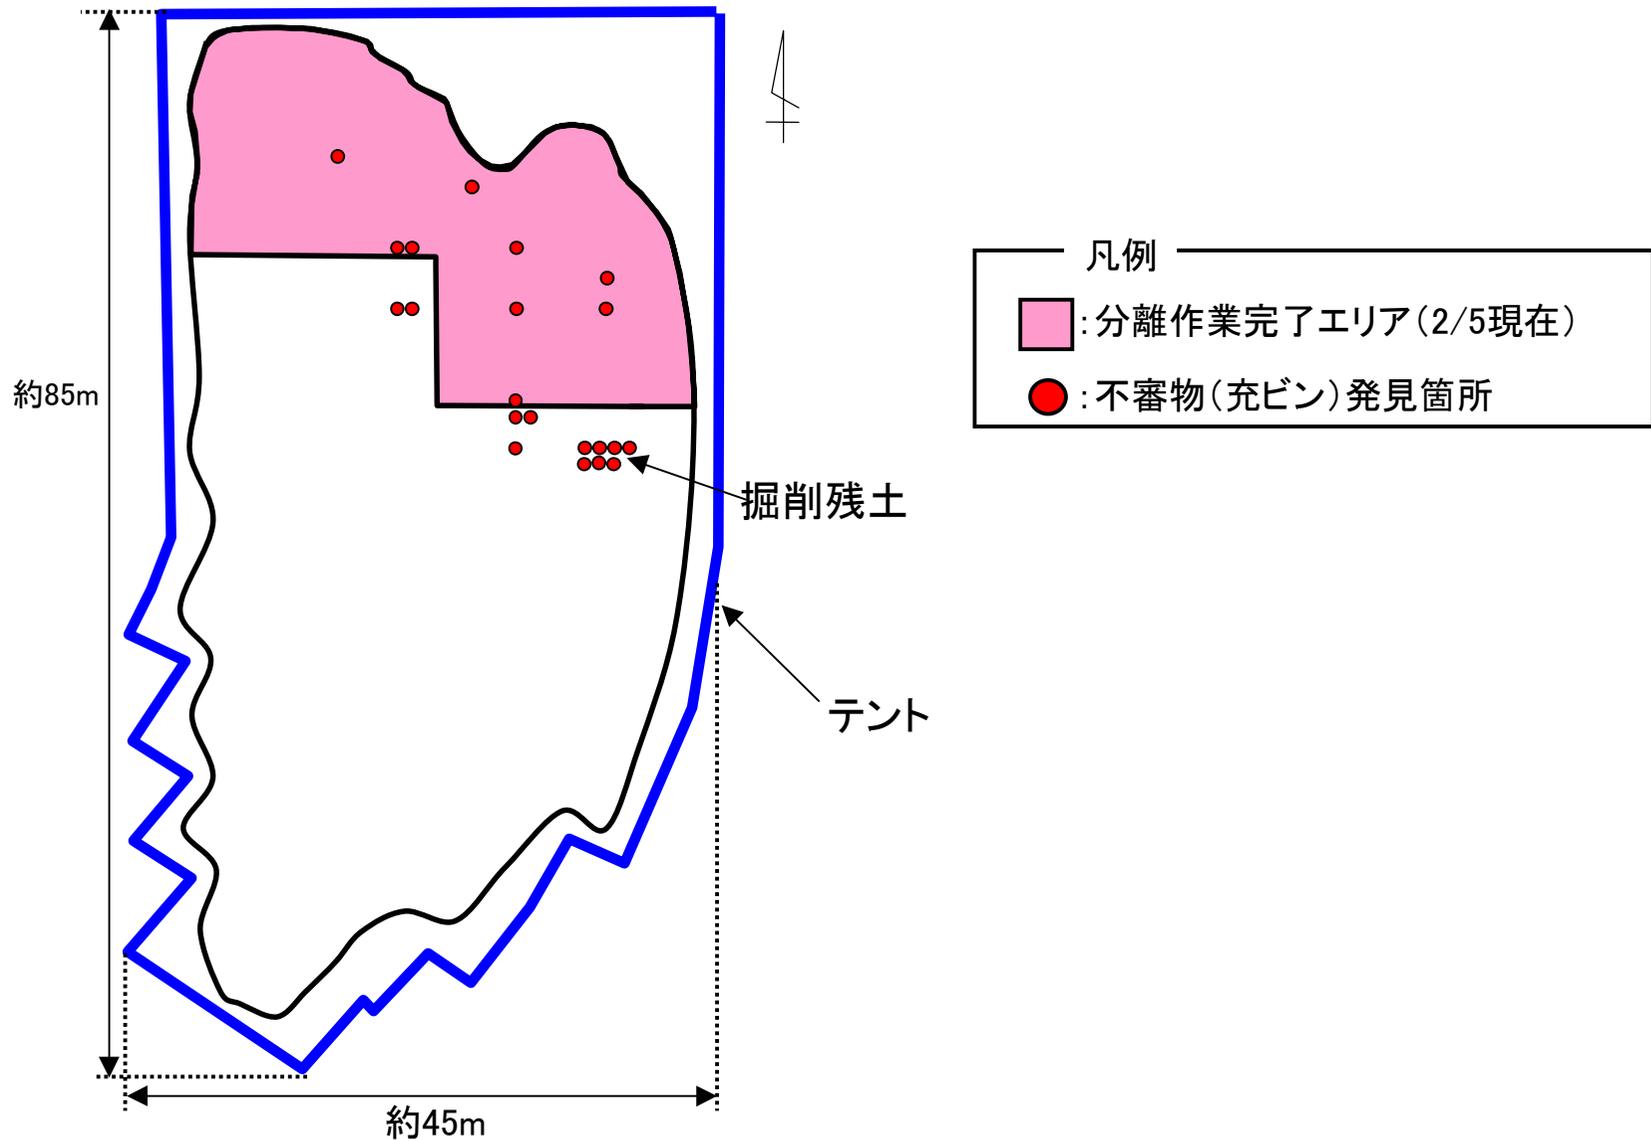
■不審物発見範囲

- ・不審物(充ビン)の21本はビール瓶。
- ・不審物(充ビン)の内15本はゴム状の栓等で密閉。6本は栓無し。
