第13回さがみ縦貫危険物処理に関する有識者委員会

さがみ縦貫危険物処理に関する

有識者委員会

国土交通省関東地方整備局
横浜国道事務所

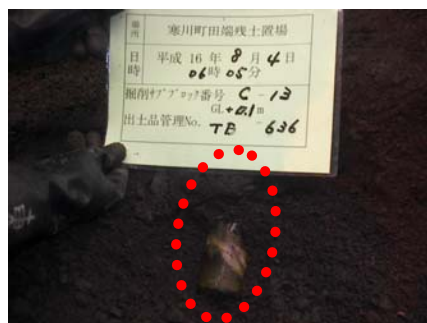
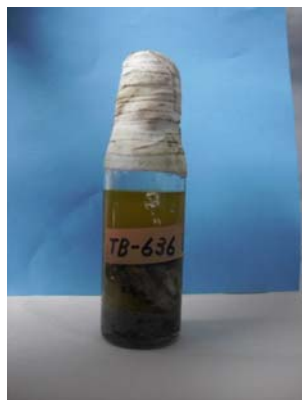
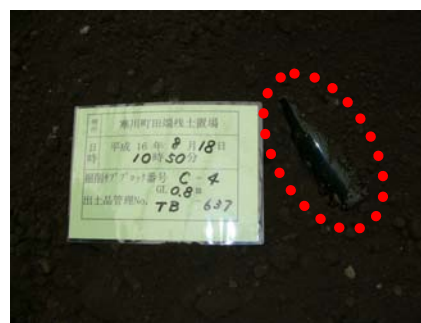
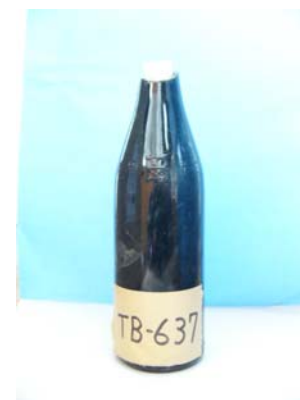
発見日時：平成16年8月 4日（水）：TB-636

8月18日（水）：TB-637

発見状況：掘削残土仮置き場のテント内から無害化処理設備へ
汚染土壌の搬送時に新たな不審ビン2本を発見。

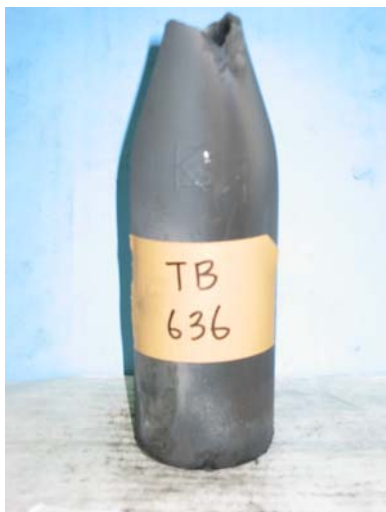
処理後写真
TB-636

無害化処理状況 : 追加で発見された不審ビンに対して無害化処理を行い、内容物はルイサイトが1本、検知なしが1本であった。
従前と同様の方法により無害化処理を完了。(検知なしは焼却処理を実施)

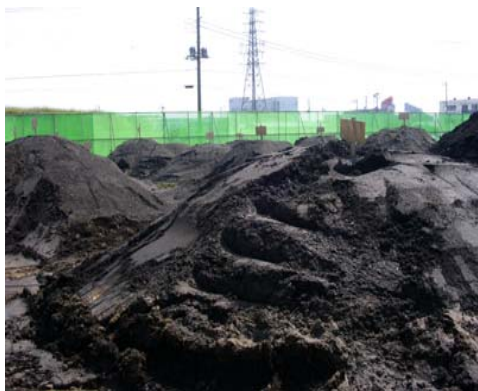
④ 処理済土壌

これまでの処理済土壌の分析結果からは危険物の検知はなく、無害化処理の完了・安全を確認。

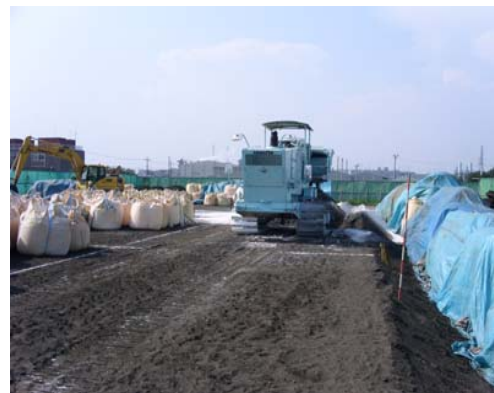
⑤ 土壌改良(消石灰混合)

※場外搬送後、土壌改良の為スタビライザーにより消石灰を混合

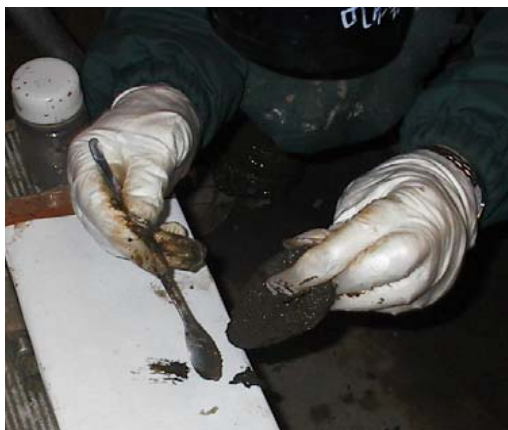
石・コンクリート殻等表面

- 石・コンクリート殻等表面、処理後除染液、除染液槽内沈殿土壌の分析状況
処理後の石・コンクリート殻等表面について毎日GC-MSで測定。

これまでの石・コンクリート殻等表面・処理後除染液・処理後の沈殿土壤の分析結果からは危険物の検知はなく、無害化処理の完了・安全を確認。

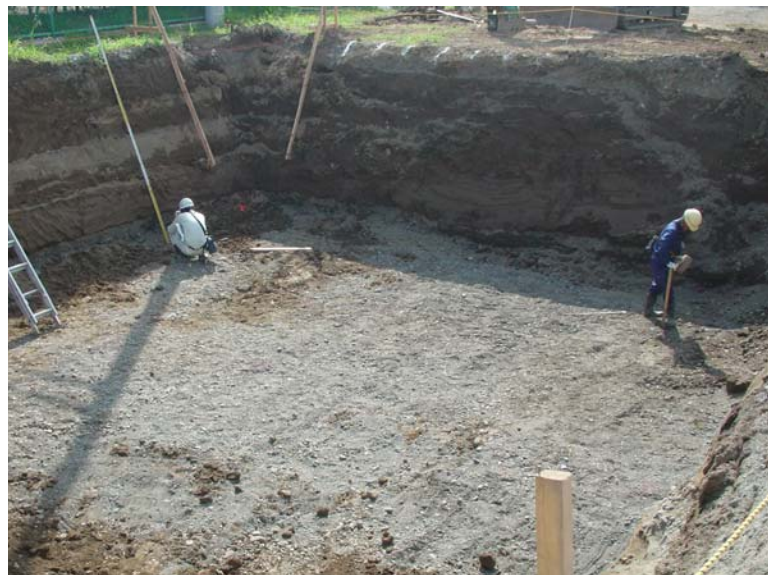
掘削完了

工事再開にあたり念のため、P25,26橋脚の事前調査を平成16年9月7日から29日まで実施したが、不審物等は発見されず、同工事現場の安全が再度確認。これにより事前調査を終了し、橋脚工事及び下水道切回し工事を再開。

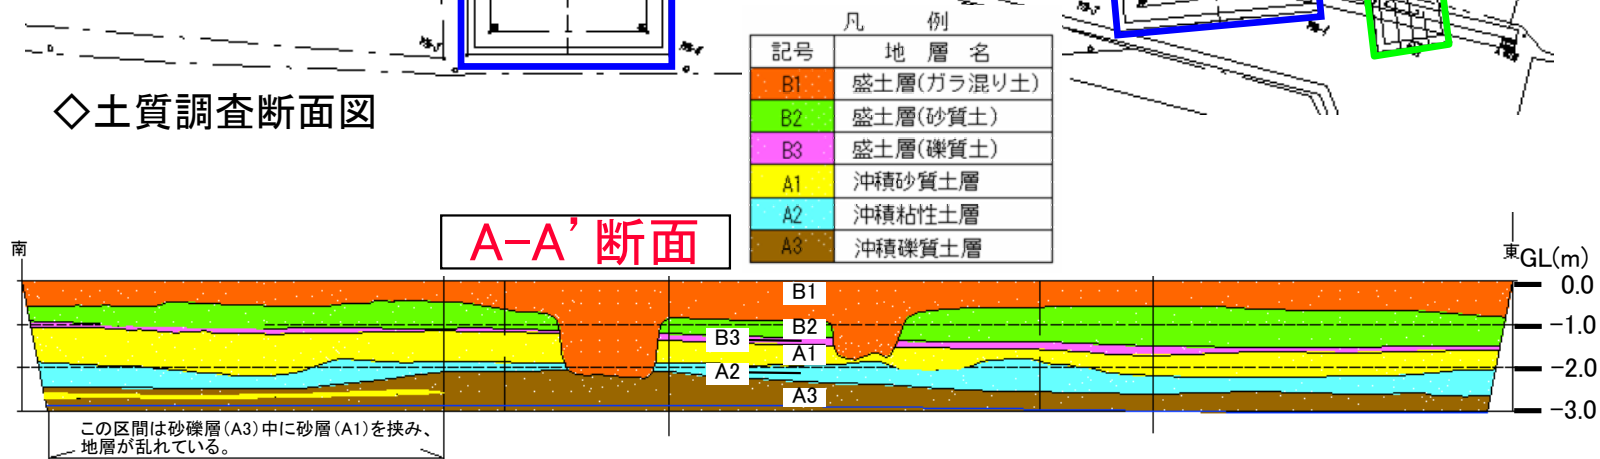
◇土質調査断面図

深度約3mの全域でA3層(沖積砂質土層と沖積粘性土層の下にある礫質土層)を確認
