平成29年度 第1回
千葉県道路メンテナンス会議

日 時：平成29年6月28日
15:00～

千葉国道事務所の点検結果事例

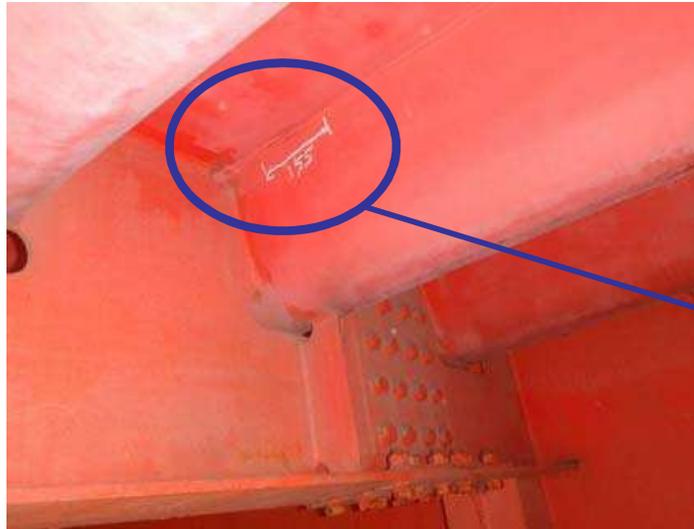
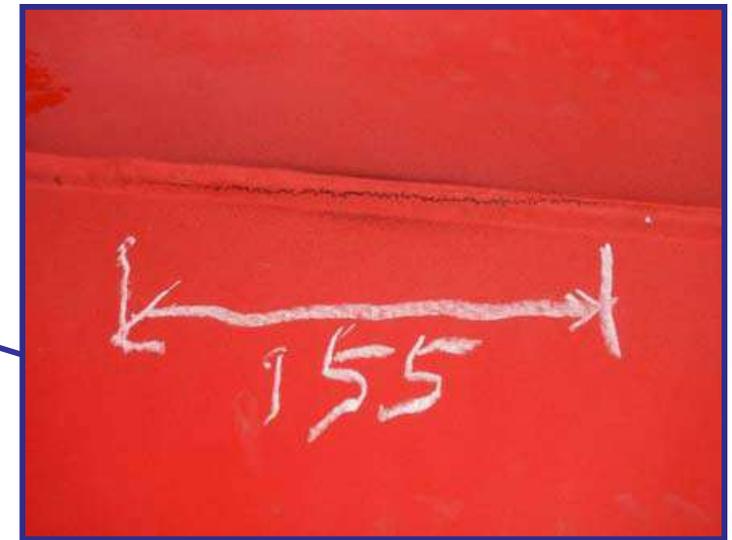
鋼床版のデッキプレート
溶接部にき裂が見られる。

点検結果: 判定区分Ⅲ(早期措置段階)

理由: 鋼床版のデッキプレート溶接部に大型車の通行による疲労が原因と推定されるき裂が見られ、前回点検と比較して進行しているため、早期に措置を講ずべき状態と判定した。

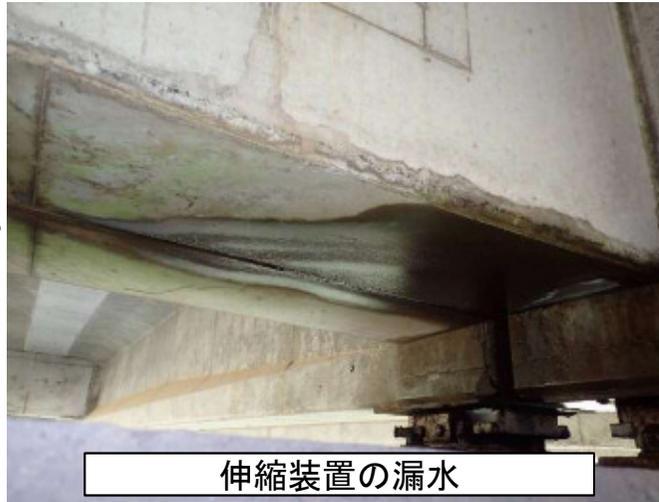
伸縮装置の漏水

理由：複数の箇所では伸縮装置より漏水が見られ、支承本体及びアンカーボルトに板厚減少を伴う腐食が見られる。今後も腐食が進行するおそれがあり、道路橋の機能に支障が生じる可能性があるため、早期に措置を講ずべき状態と判定した。

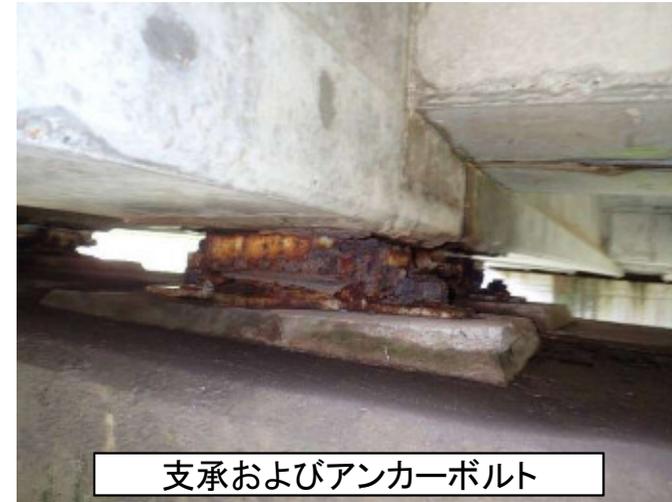
支承本体およびアンカーボルトに板厚減少を伴う腐食が見られる。

支承およびアンカーボルト

点検結果：判定区分Ⅲ（早期措置段階）

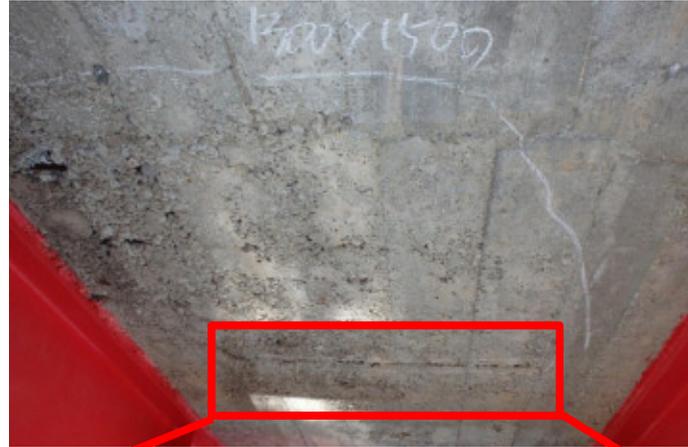
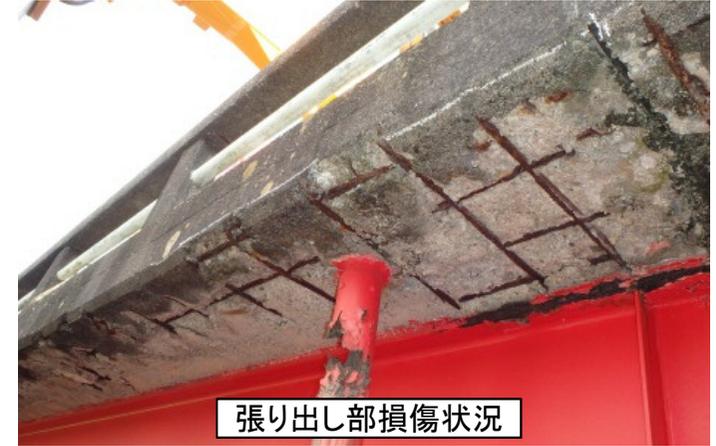
張り出し部損傷状況

粗悪なコンクリートの使用、ジャンカ等の施工不良により、鉄筋のかぶりを確保できず発錆。張り出し部もかぶりを確保出来ないうえに、水切りが設置されていなかったため、全体的に損傷している。
また、支承部については、2000年に塗替えを行ったものの、伸縮装置の損傷部から表面水が流入し、短期間で劣化が進行したと思われる。

理由：橋梁構造の安全性の観点から、床版・橋台・橋脚の断面修復、舗装の打替え、伸縮装置の取替え等の補修が必要である。

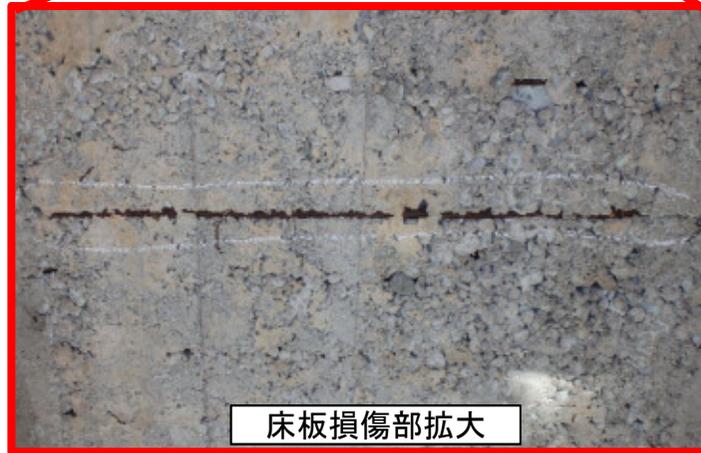
床板損傷部拡大

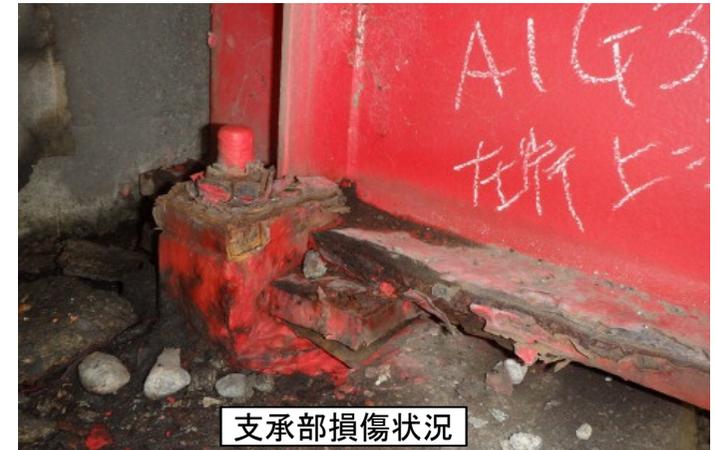
支承部損傷状況

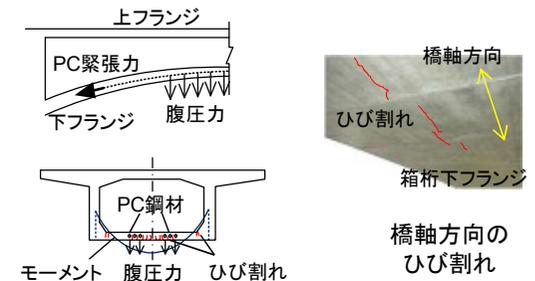
- ひび割れの発生には、複数の要因が関与しており、これまでも課題が認識される都度、規定の充実を図り、ひび割れ発生リスクを低減
- これまでの取り組みによりひび割れは減少しているものの、点検結果を分析したところ、PC箱桁の下フランジに橋軸方向のひび割れが見られることを確認
- 原因の一つとして考えられるのが、PC緊張力の鉛直分力(腹圧力)の影響

- PC箱桁のうち特殊な形状のものについて、ひび割れ発生リスクが低減されるように、PC鋼材の配置や、橋軸直角方向の鉄筋引張力の照査を新たに規定

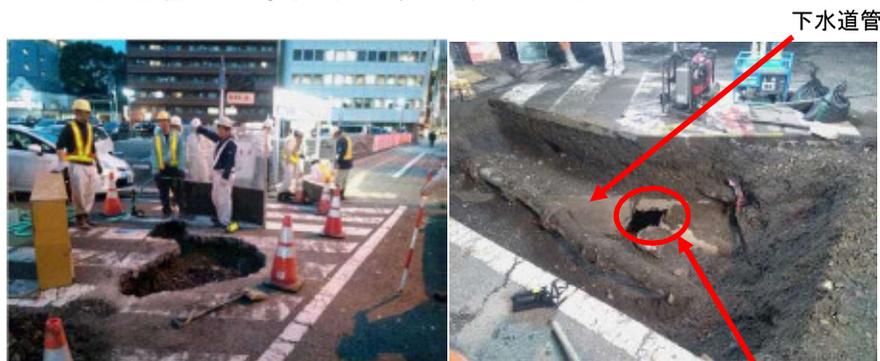
【静岡県 静岡市葵区 昭和町:H28.12.5】

○下水道管が破損し、土砂が吸い出されて路面が陥没

路面陥没 約1.7m×2.6m×0.6m(深さ)

下水道管の破損

破損部分

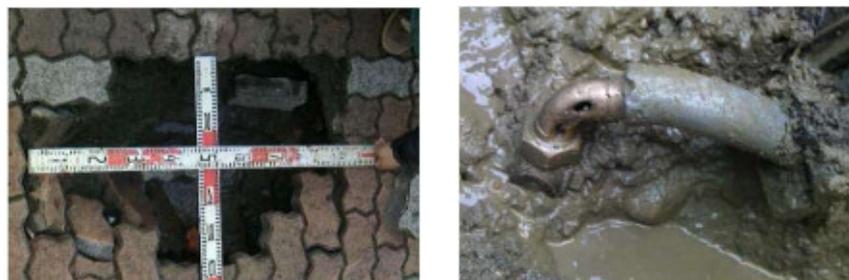
【三重県 津市:H28.12.8】

○水道管破損により、土砂が吸い出されて路面が陥没

路面陥没 約0.6m×0.9m×0.35m(深さ)

水道管の破損

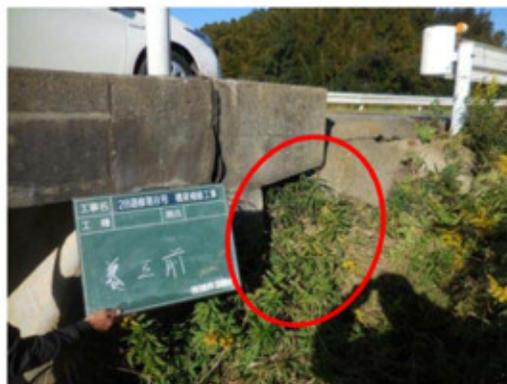
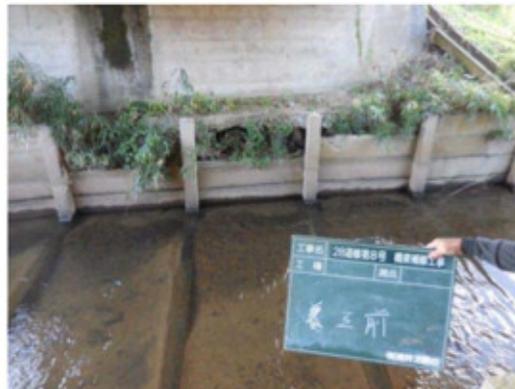
平成27年度の点検結果において、橋台背面の土砂流失及び橋台前面柵渠の崩壊が確認された。

橋台背面部の補修及び柵渠を補修し、上面にコンクリート打設した。

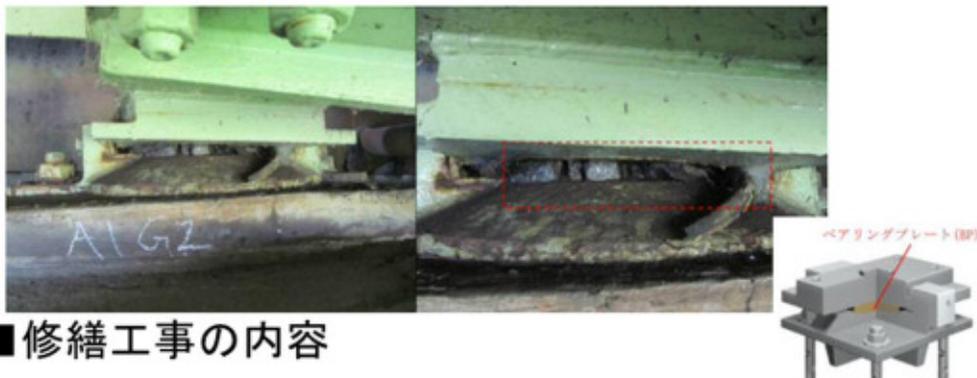
平成24年度の点検結果において、経年劣化に加えて、東北地方太平洋沖地震の影響により、支承部のシーリング材の脱落やベアリングプレートの割れが確認された。

堆積物を撤去して近接目視による詳細調査に基づき、支承の現状を確認。鉛直荷重を支持できず、全体構造への影響が懸念されるため、支承の交換を実施。

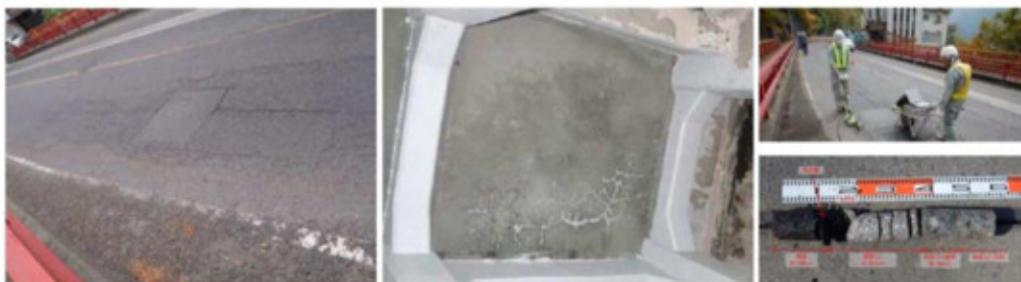
平成26年度の点検結果において、橋面舗装に著しいひび割れが確認されており、さらに床版下面にも遊離石灰を伴う格子状のひび割れが確認された。そのため、舗装直下の床版等の土砂化が懸念された。平成27年度の点検業務では、詳細調査を実施し、橋面舗装直下の調整コンクリートの土砂化が確認された。

詳細調査結果に基づき、アスファルト撤去後、既設の調整コンクリートの劣化部を抽出し撤去。その後、新たに調整コンクリートを打設。

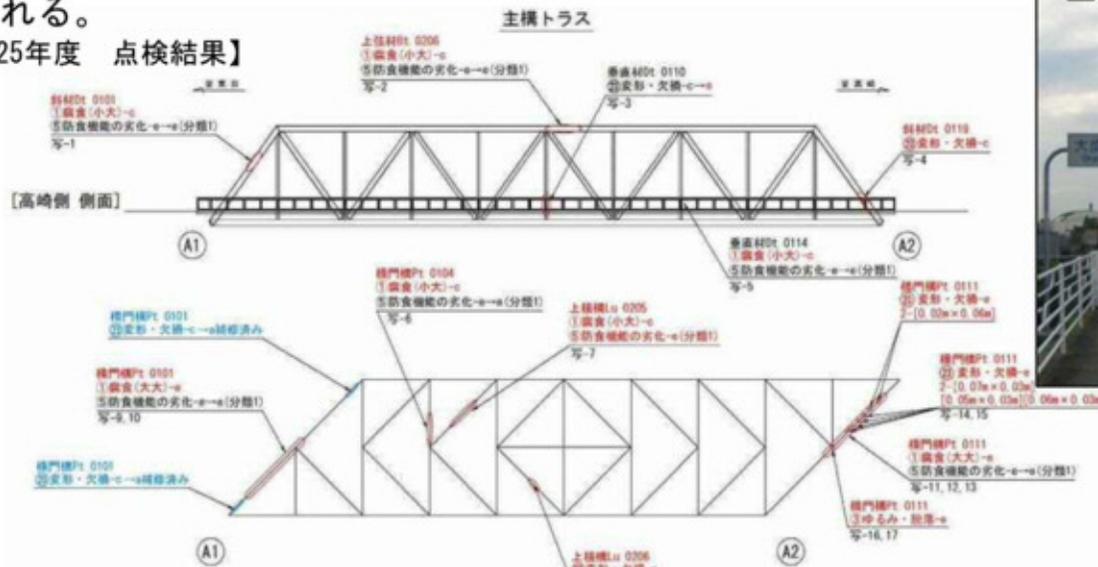
【平成25年度 点検結果】

本橋は、JR高崎線・川越線を跨ぐ完成後81年になる老朽橋であり、1979年に再塗装してから35年が経過し、経年劣化による全体的な防食機能の劣化がみられる。また、橋門構が著しく腐食・欠損しており、ボルトの脱落が生じている。

前回点検(H15)より損傷（腐食・欠損、防食機能の劣化）が見られる。

塗膜の経年劣化による防食機能の低下が原因であることから、橋全体の再塗装を行い、防食機能の回復を図った。また、ボルトの脱落は、高力ボルトF11Tの遅れ破壊が原因と考えられることから、強度が強く、かつ遅れ破壊が生じにくい高力ボルトF10Tに交換した。

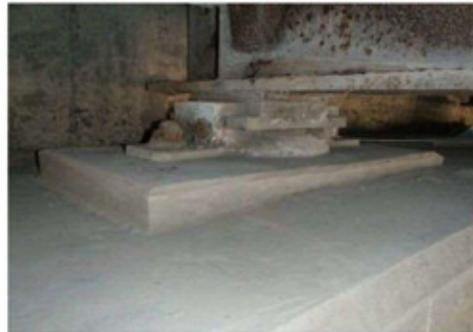
施工前

2011年3月11日の東日本大震災による下部構造の変状により支承の一部損傷が確認されたが、補修での回復は困難であると判断し、支承交換(全箇所)を実施した。

- ・ 損傷状況としては、上沓の破損。
- ・ 支承の交換方法としては、橋座面にジャッキをセットする方法を選択。

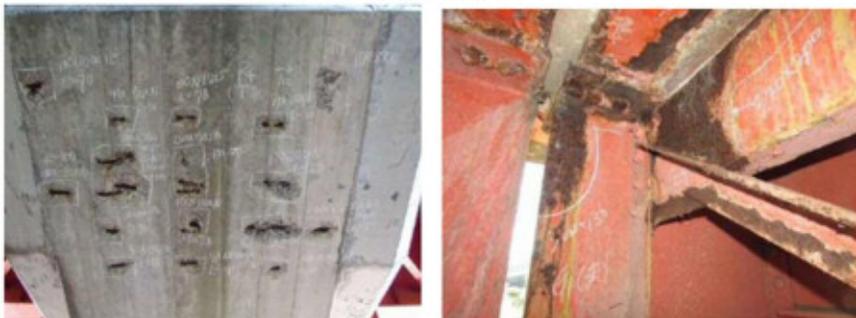
損傷写真

平成23年度の点検結果及び平成26年度現地調査において、経年劣化により伸縮装置・舗装・桁・橋脚に損傷が見られた。

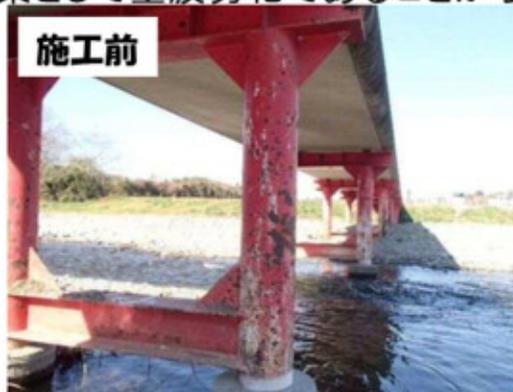
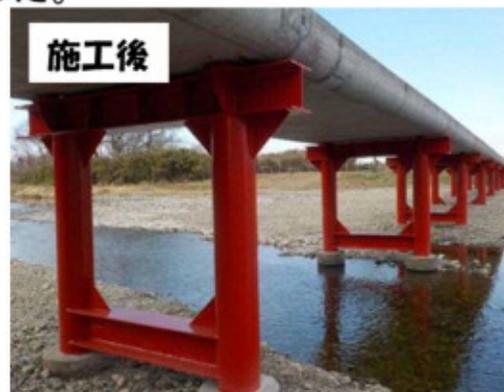
平成24年度の点検結果において、下部工の腐食・床板のひびわれが確認された。また経年劣化と思われる、断面減少を伴った腐食も確認された。

鋼製の下部工には経年劣化や流木の衝突による塗膜の劣化と腐食が見られる。対策として塗膜劣化であることから塗装塗替えを行った。

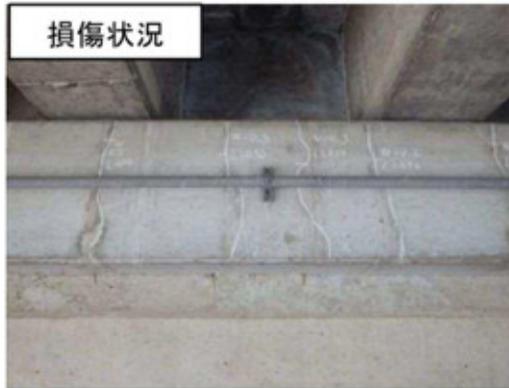
損傷状況

平成26年度の点検した際、橋台部において、鉛直方向に等間隔のひび割れが確認された。

ひび割れ箇所に、樹脂モルタル用低粘度形エポキシ樹脂を注入し、橋台部の欠損補修を行った。
樹脂モルタル用低粘度形エポキシ樹脂は、材料の特性状、外気温5℃以上での施工が望ましいことから、外気温を測定し、温度管理を行った上で施工を行った。

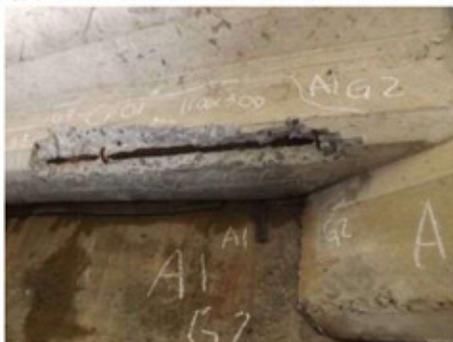
鉄筋コンクリートの劣化が顕著であり、中性化が進行し鉄筋の腐食によるかぶりコンクリートのうき・剥離・鉄筋露出が躯体全面に広がっている。

断面修復として乾式吹付モルタル工法を選定し損傷箇所の補修を行った。特徴は、部分的な補修や、上向き施工(床版下部)にも対応可能であること。但し、当工法はプラント設置が必要であり、車上プラントなども考えられるが、狭隘な道路上での施工の場合、プラント設置用地の確保が課題である。

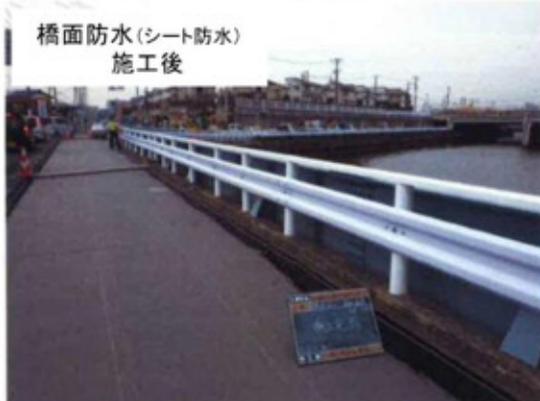
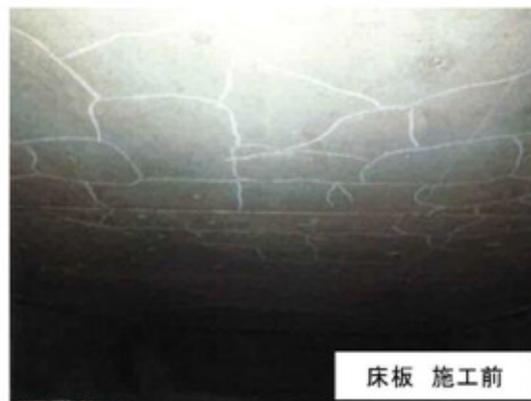
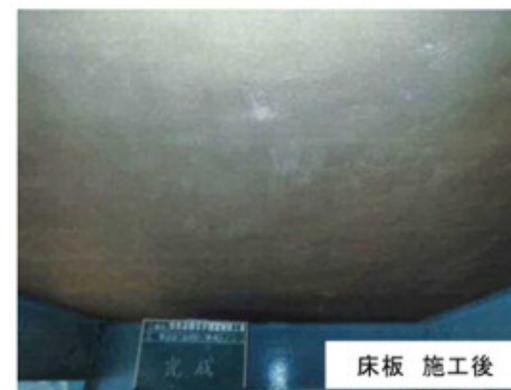
平成24年度の点検結果において、大型車の通行に伴う繰り返し荷重の影響により、舗装ひびわれが目立って見られ、床版のひびわれは遊離石灰と角落ちは見られないものの、格子状に発達しているのが確認された。

床版の劣化による雨水の流入を防ぎ劣化進行を遅らせるために、橋面防水工を施工。
床版下面RC部の損傷状況が確認可能であり、下面増厚工法(ホゼン工法)を施工。

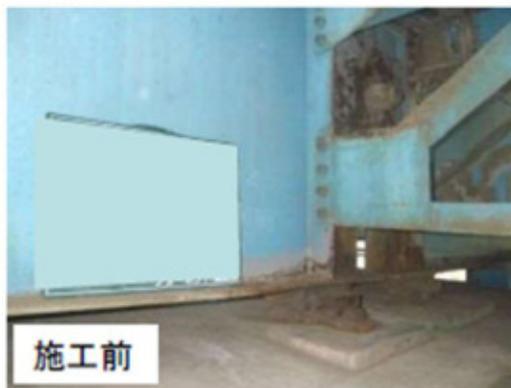
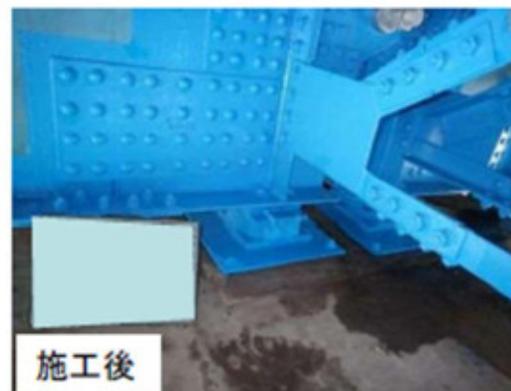
点検結果において、支承及び桁が経年変化により腐食し、機能が低下していることが確認された。

支承の交換と、桁の腐食部の補強及び塗装を併せて行うことにより、橋の機能が回復した。

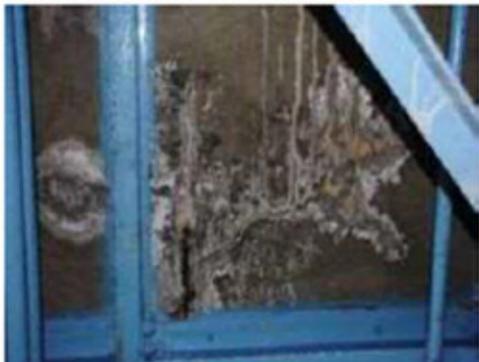
平成22年度の点検結果においてC判定。
経年の橋面防水劣化による床版の漏水・遊離石灰

点検結果より歩道部の遊離石灰等が主に出ていたため、歩道部の橋面防水を行った上で、ひび割れ補修工断面修復工を行い、交差する河川では船舶の往来があるため剥落防止型の表面被覆工を実施。

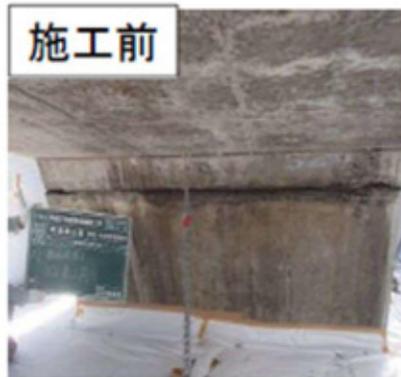
施工前

平成26年度の点検結果において、かぶり不足によるコンクリートのうき・はく離・ひび割れを確認

うき・はく離が点在しており、左官工法にて断面補修と低圧注入工法によりひび割れを補修、他に剥落防止と防護柵の交換を実施

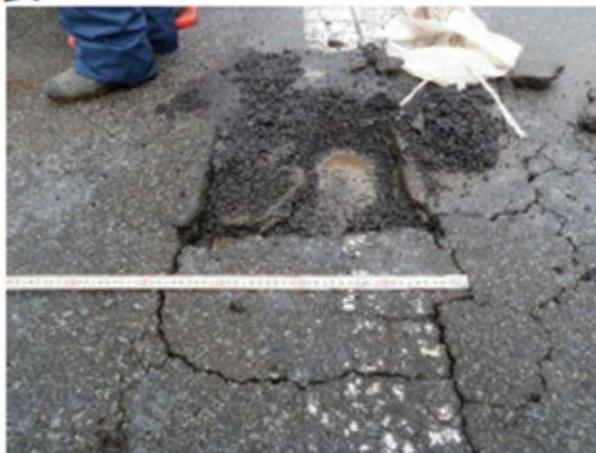
橋梁中央付近で舗装剥離が発生。原因は防水層と床版の間の水分が気化し防水層が浮いた状態になる『ブリストリング』という現象と見られる。

後日、損傷箇所周辺の舗装を切削し、防水層を除去した上で、改めて舗装を行い復旧した。

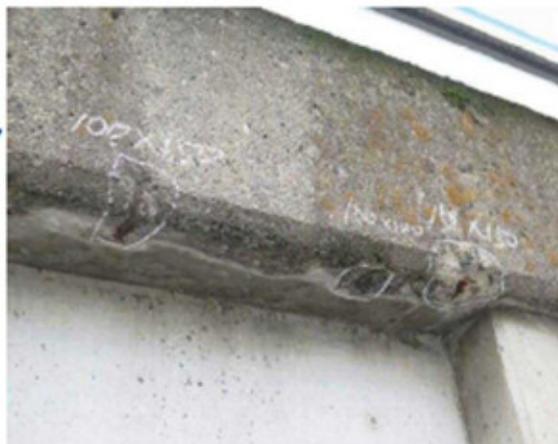
平成21年度の調査において、経年劣化によるものと思われる地覆側面のコンクリート剥落および鉄筋の露出・腐食を確認。

コンクリート剥落箇所については、左官工法にて断面修復を行った。当該橋梁が跨道橋(交差道路は平和通り)であることを考慮し、地覆側面に剥落防止工を施した。

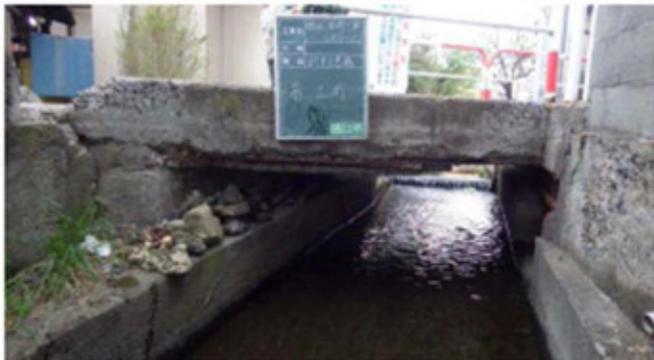
平成23年度の調査において、経年劣化により床版下面の鉄筋が露出し、腐食が進んでいることが判明した。

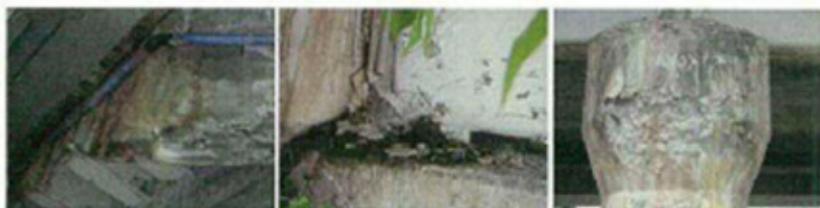
・ H26年度の点検結果において、主に経年劣化の影響により発生したと思われる主桁・床板の表面脆弱化、下部構造の欠損、支承の錆の進行が確認された。

・ 主桁・床板・下部構造の補修、支承の交換を実施。また落橋防止装置を新たに設置した。
