# 対策効果評価資料

# 対策実施箇所の効果評価(総合評価)

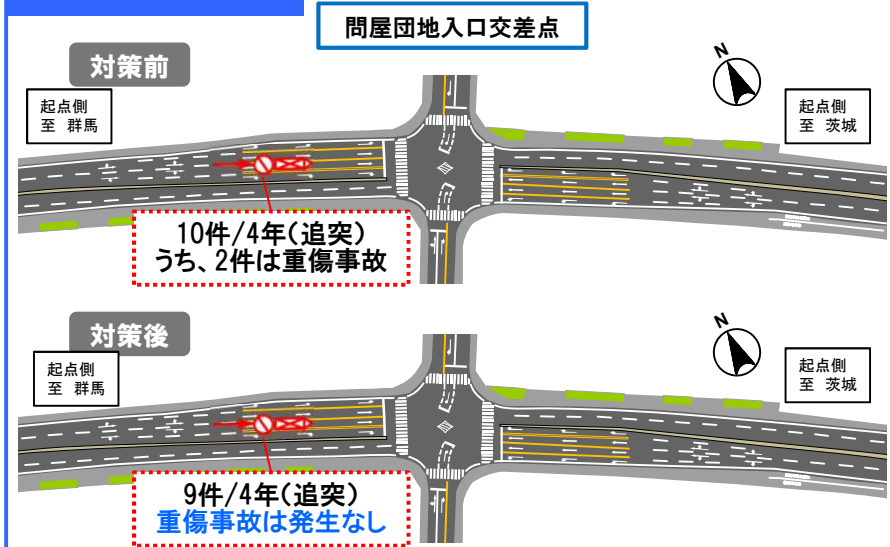
・交差点流入部で追突事故が発生

・直線区間での速度超過や前方不注意によりブレーキが遅れ、衝突する

・路面のカラー化、路面標示【追突注意】、LED式法定外看板

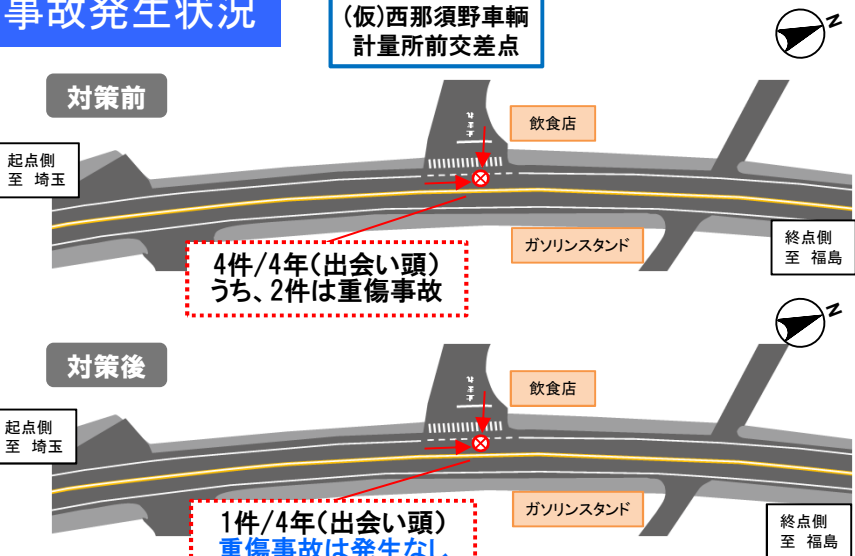
(仮)西那須野車輛計量所前交差点

**事故発生状況**  
 ・出会い頭事故が発生

**事故発生要因**  
 ・カーブ区間のため、従道路や沿道店舗から本線車両を確認しにくく、無理に進入し衝突

**対策前**  
 4件/4年(出会い頭)うち、2件は重傷事故

**対策後**  
 1件/4年(出会い頭)重傷事故は発生なし

**対策内容**  
 ・減速路面標示、路面標示【カーブ注意】、道路鈺

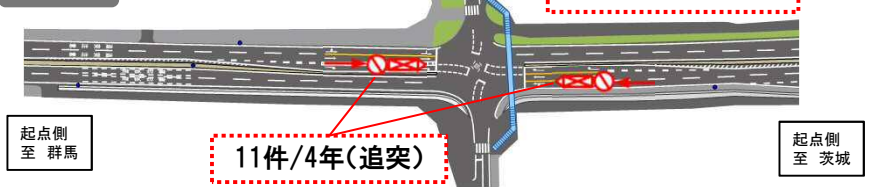
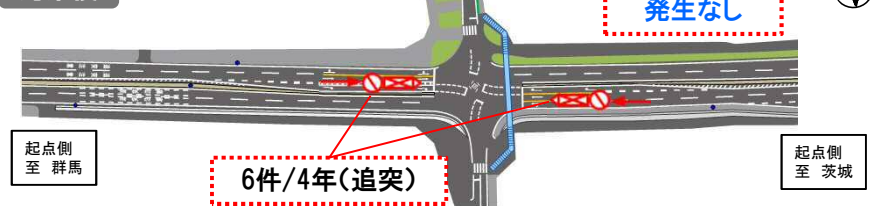
・交差点流入部で追突事故が発生

・直線区間での速度超過や前方不注意によりブレーキが遅れ、衝突する

・減速路面標示、路面のカラー化(流入部・右折導流部)

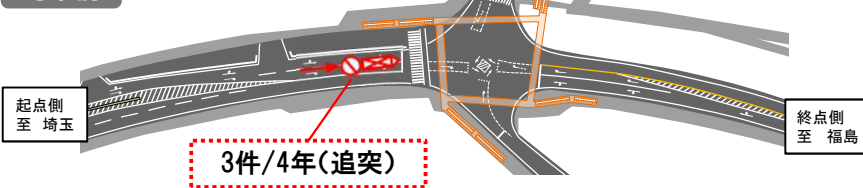
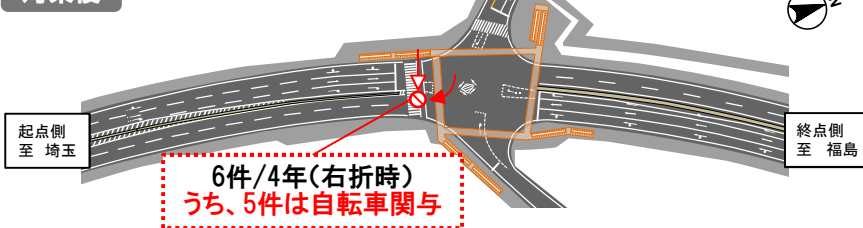
・交差点流入部で追突・右折時事故が発生

・交通容量不足により本線が渋滞し、前方不注意や急な減速・停止、信号変わり目の無理な右折が発生

⇒特徴的な事故が発生

・4車線化

⇒今後、関係者にて追加の対策内容について検討していく

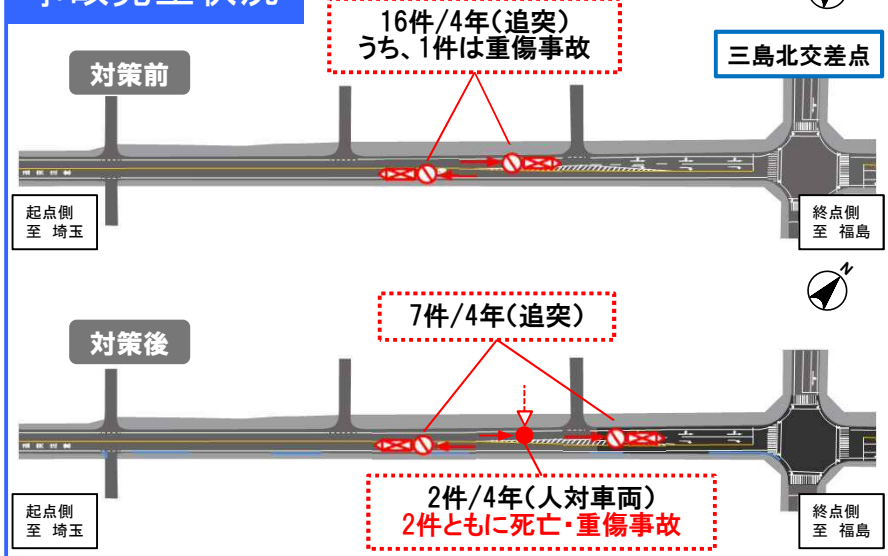
・上下線で追突事故が発生

・路面が劣化し、水はけも悪いため、車両の走行性が悪くなり制御不能を誘発

・舗装補修、L形側溝設置

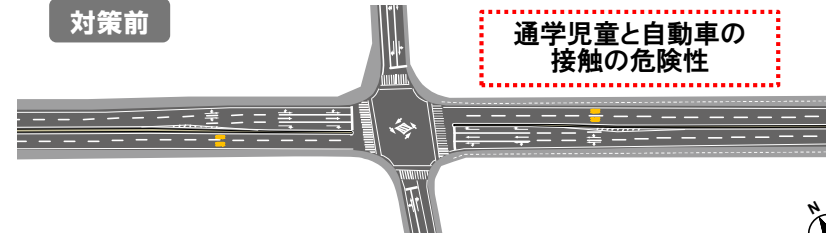
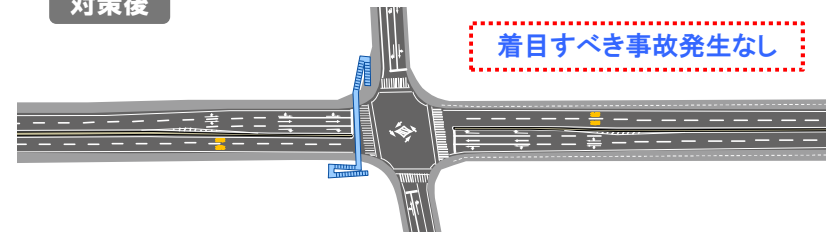
#### 緑交差点

通学児童と自動車の接触の危険性

着目すべき事故発生なし

・横断歩道橋の設置

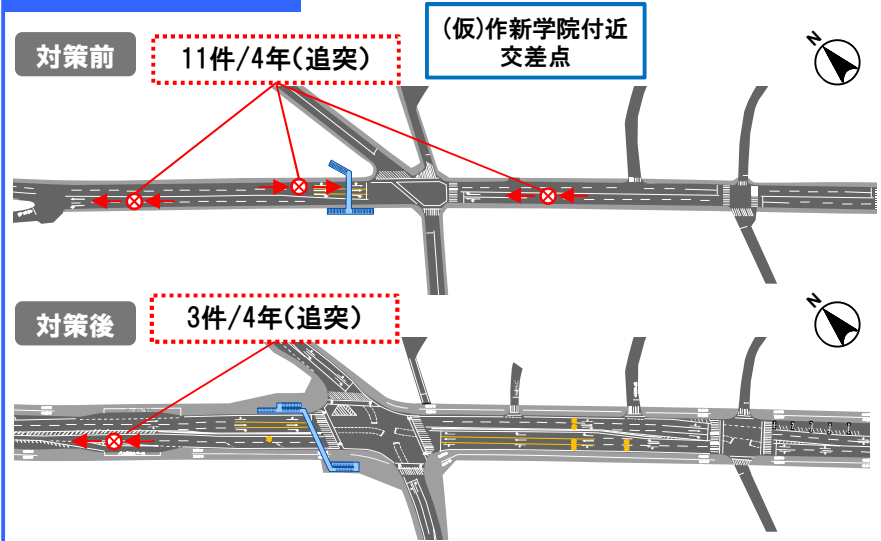
(仮)作新学院付近  
交差点

・追突事故や歩行者・自転車が関係する事故が発生

・車道及び歩道が狭く、慢性的な渋滞発生や、歩行者・自転車の安全な通行が困難

11件/4年(追突)

3件/4年(追突)

・道路拡幅、交差点改良

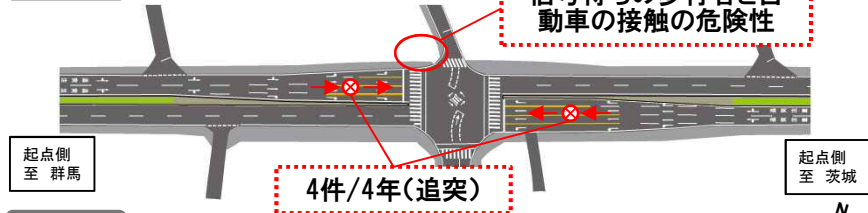
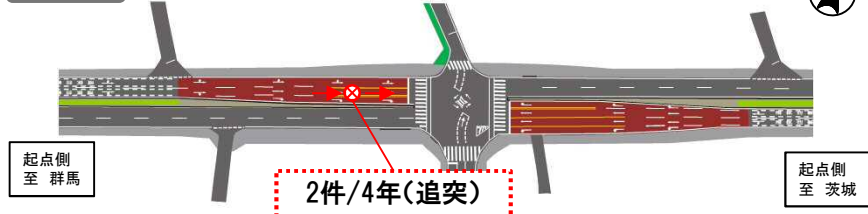
(仮)駅南6丁目交差点

・追突事故の発生や、信号待ちの歩行者が歩道にあふれ事故の危険性あり

・短い間隔で信号交差点が連続するほか、信号待ちの際に歩行・滞留空間が不足

・路面のカラー化、減速路面標示、左折レーンの歩道化

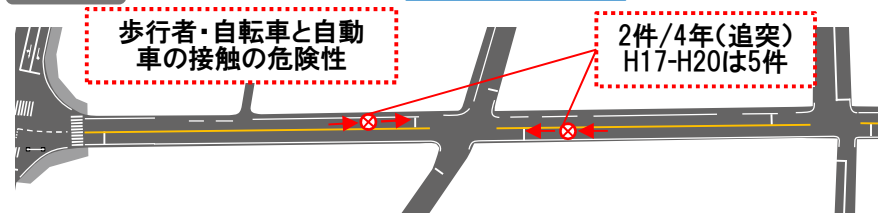
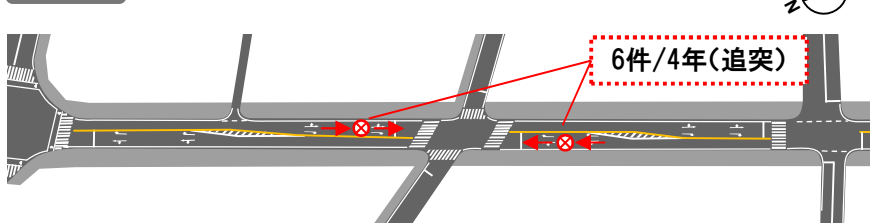
・追突事故の発生や自転車・歩行者と自動車  
 が衝突する危険性あり

・幅員が狭く渋滞が発生するほか、歩道が設  
 置されておらず、安全な通行が困難

・車道幅員の拡幅、歩道整備

⇒今後、関係者にて追加の対策内容について検討していく
