安全利用点検結果(対策箇所写真)

整備局名	関東地方整備局	事務所名	日光砂防事務所
水系名	利根川	河川名	稻荷川
施設名	稲荷川第4砂防堰堤右岸下流	区域番号	①

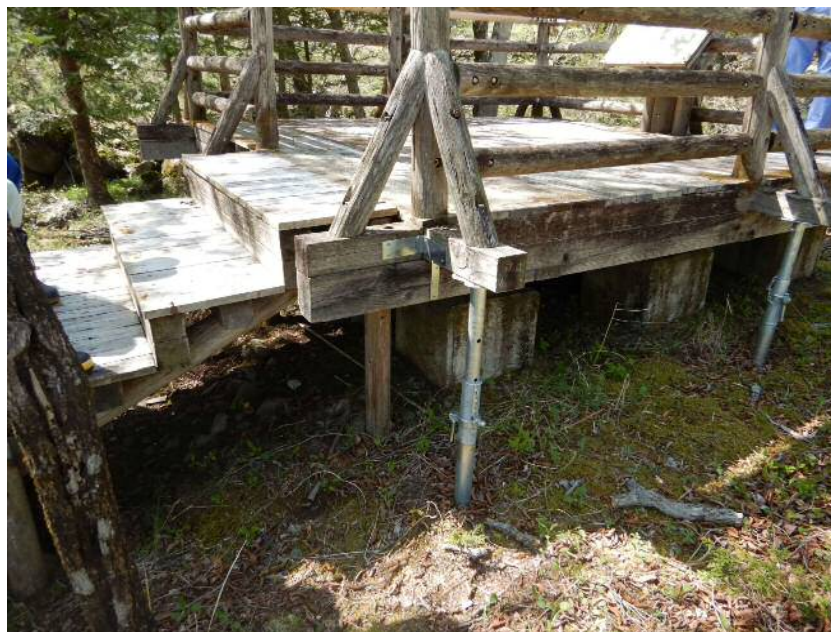
※対策前

展望台の転落防止柵のぐらつき

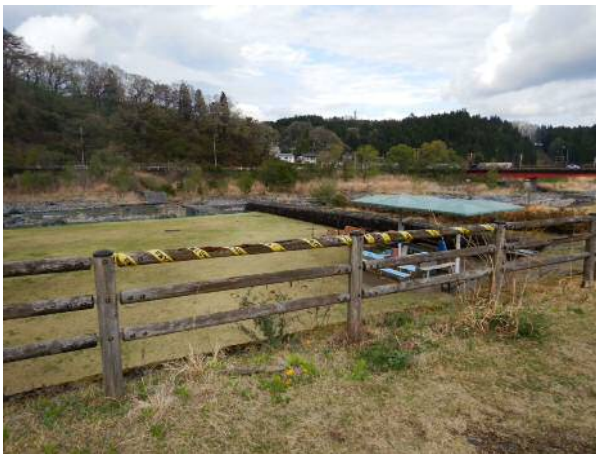
※対策前

転落防止柵老朽化

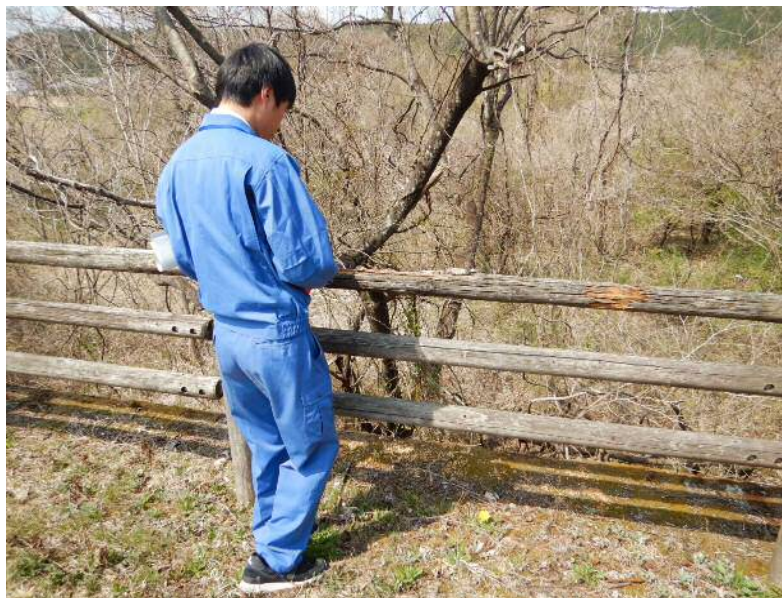
※対策前

転落防止柵老朽化

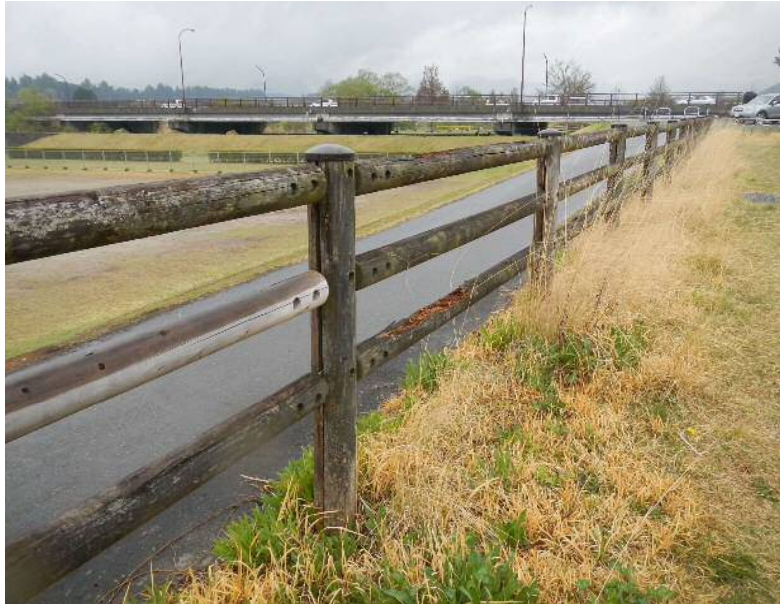
※対策前

転落防止柵老朽化

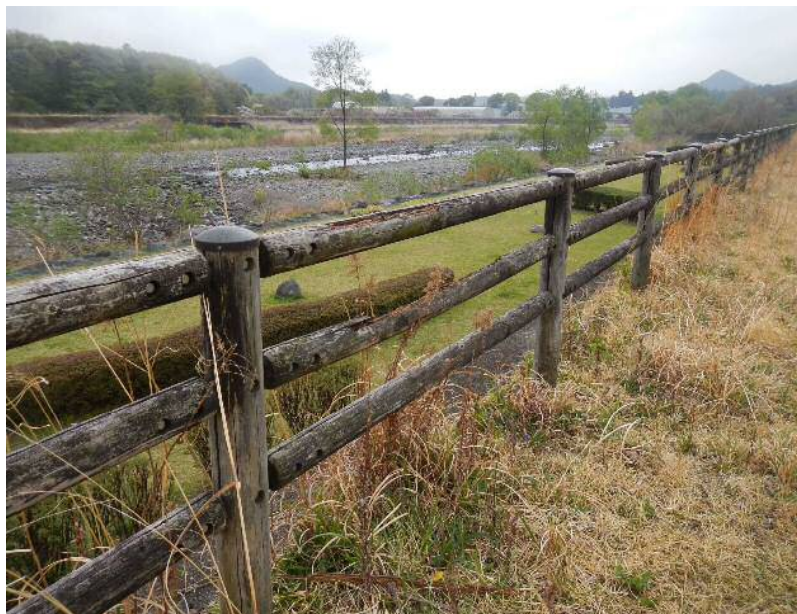
※対策前

転落防止柵老朽化

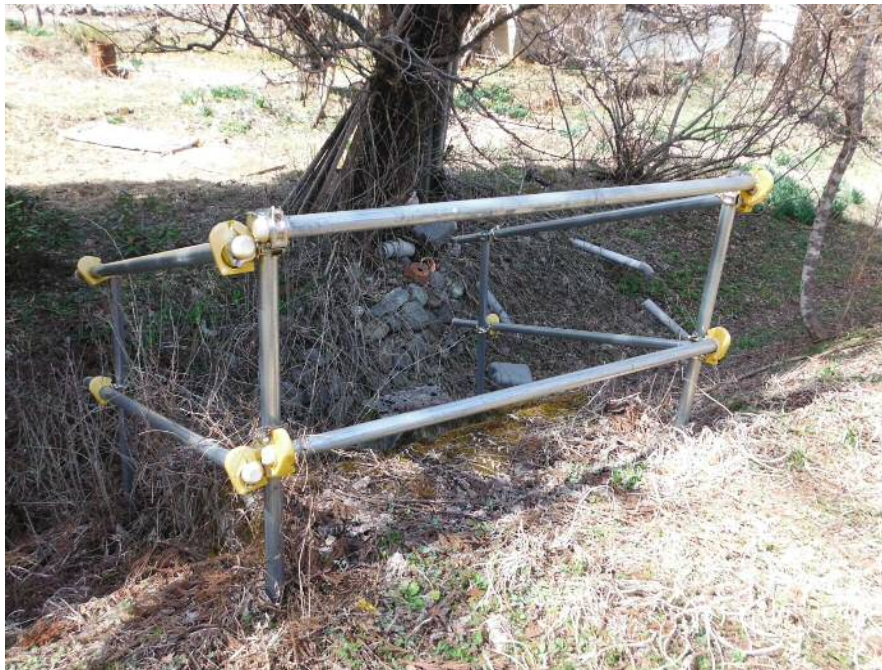
※対策前

注意喚起看板が脱落している。
立入禁止柵がぐらついている。

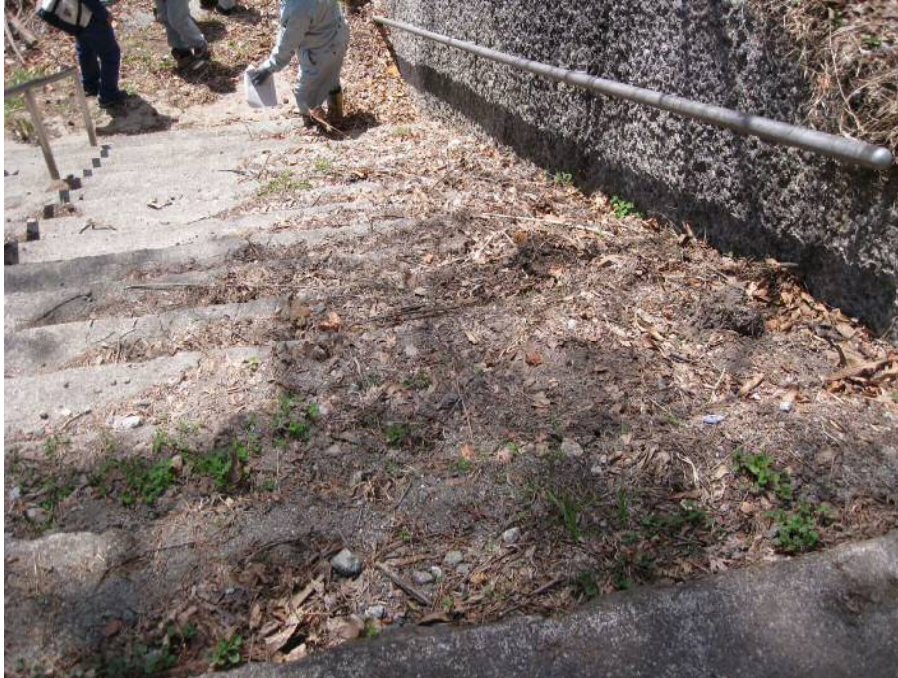
※対策前

階段に土砂が堆積している。

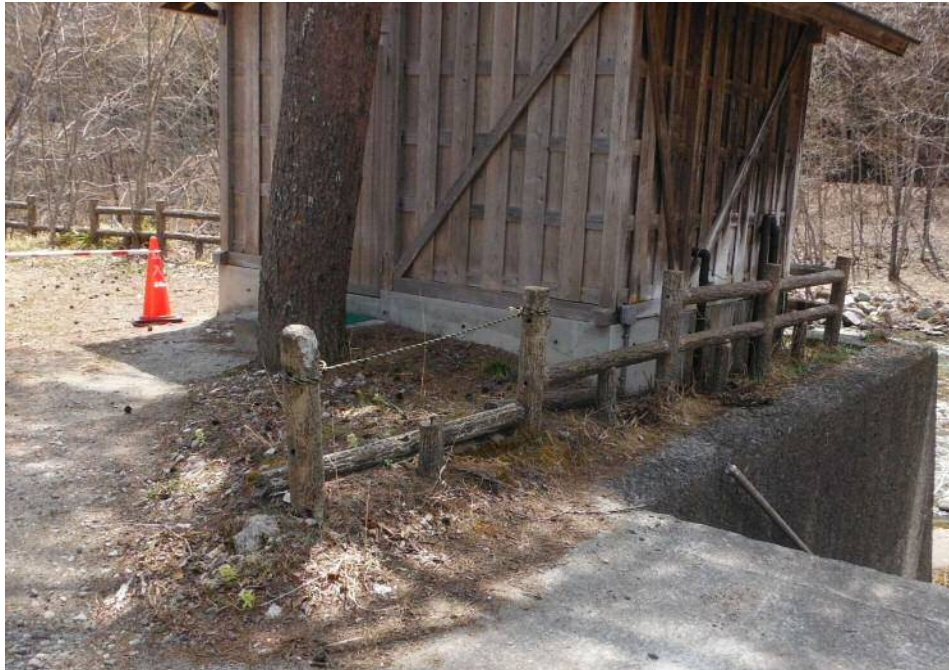
※対策前

転落防止柵が破損している。
