## 令和元年10月11日からの 台風第19号による出水状況等について

令和2年4月10日 現在

第4報

国土交通省 関東地方整備局  
荒川上流河川事務所

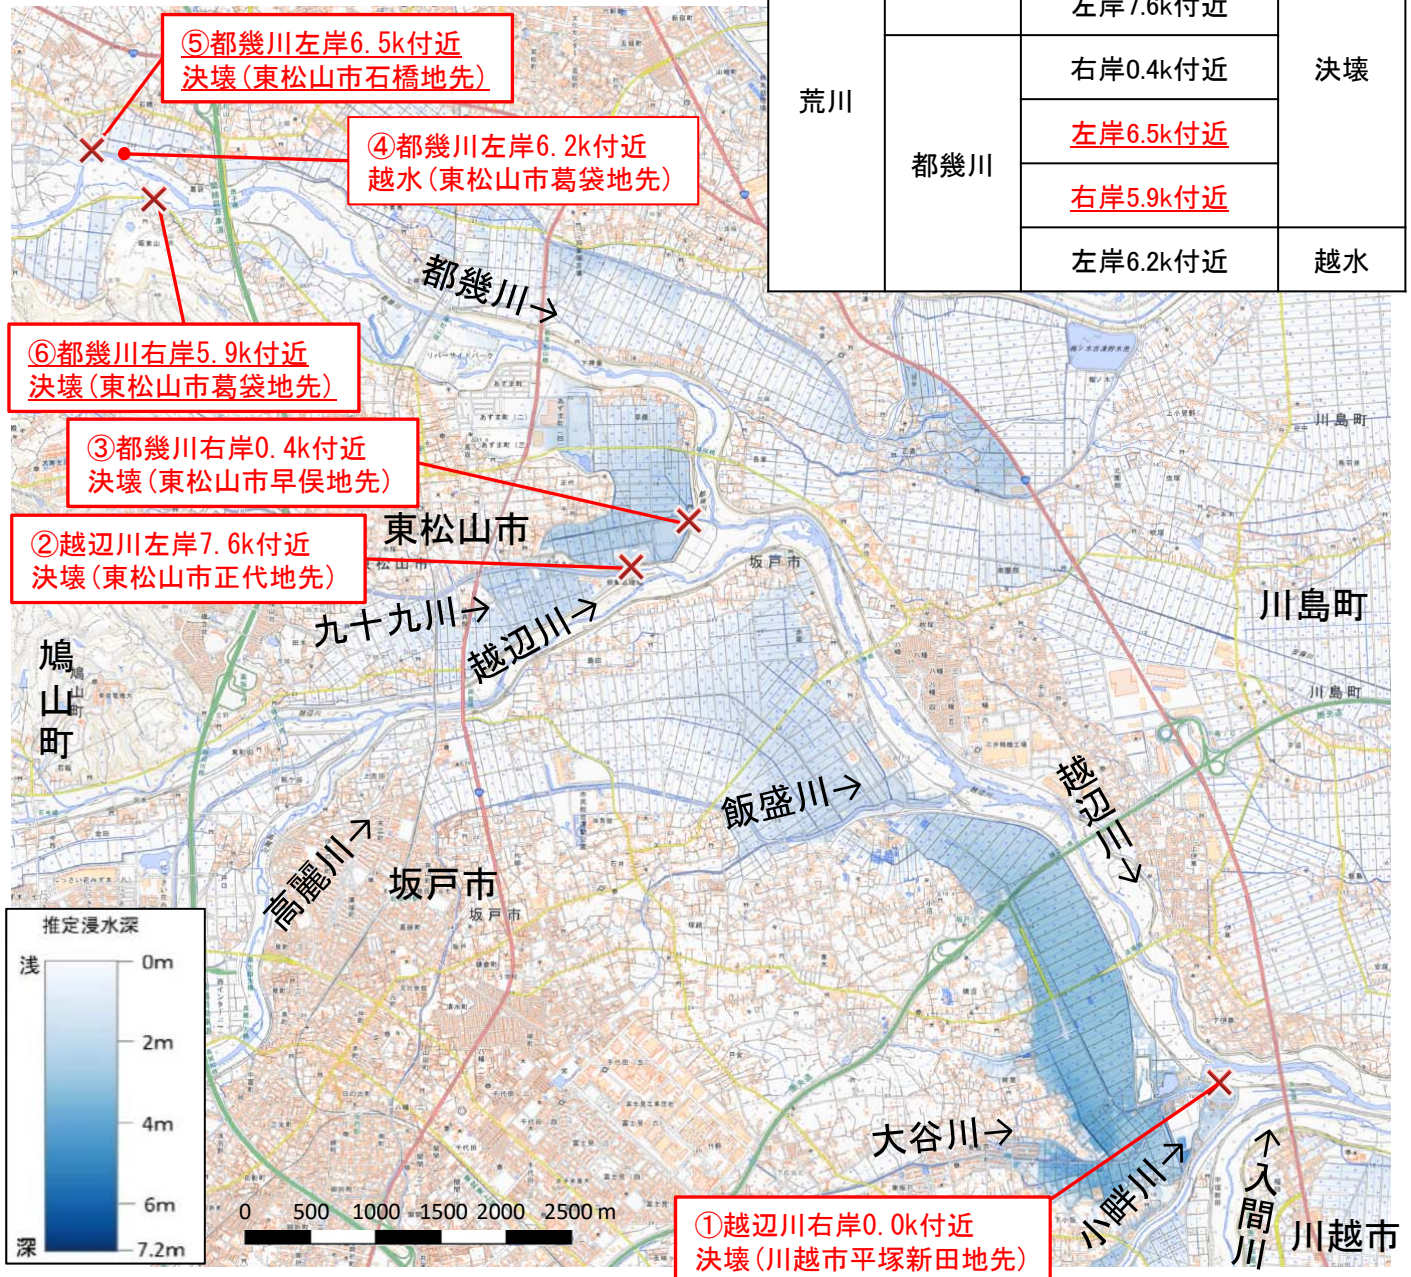
| 水系 | 河川 | 位置 | 状況 |
| 荒川 | 越辺川 | 右岸0.0k付近 | 決壊 |
| | | 左岸7.6k付近 | |
| | 都幾川 | 右岸0.4k付近 | |
| | | 左岸6.5k付近 | |
| | | 右岸5.9k付近 | 越水 |
| | | 左岸6.2k付近 | |

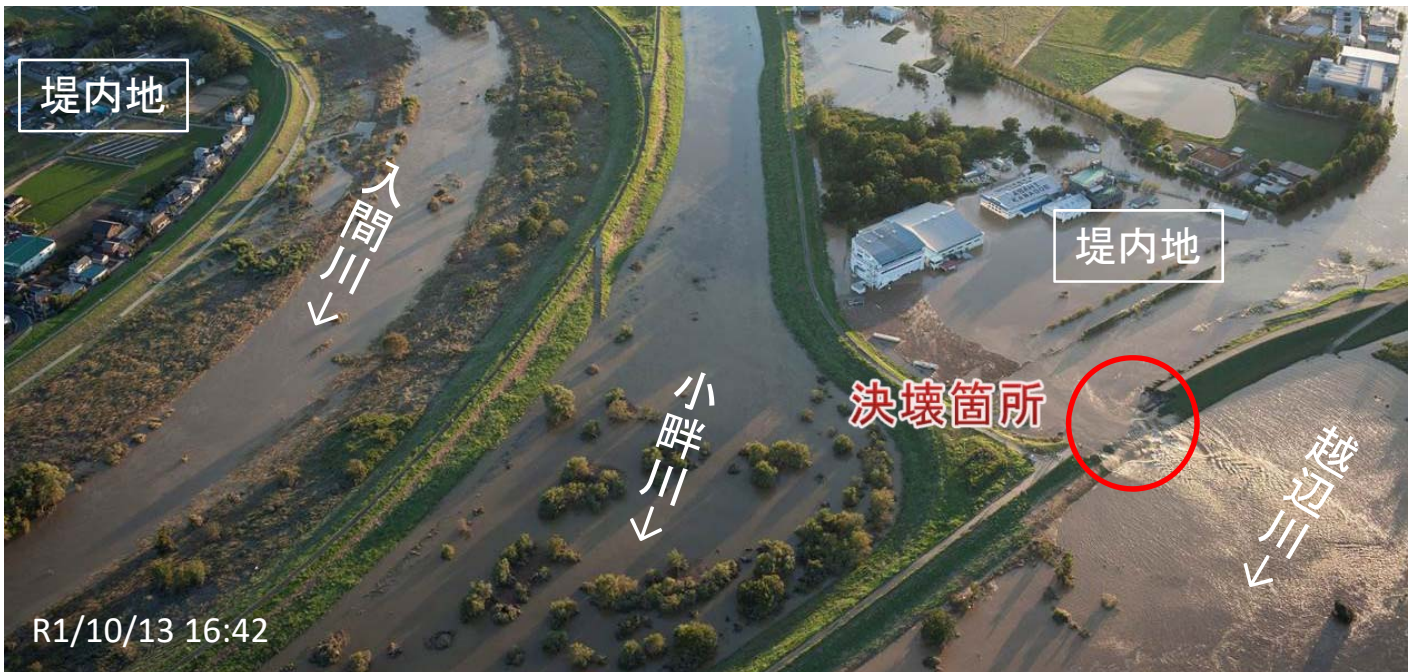
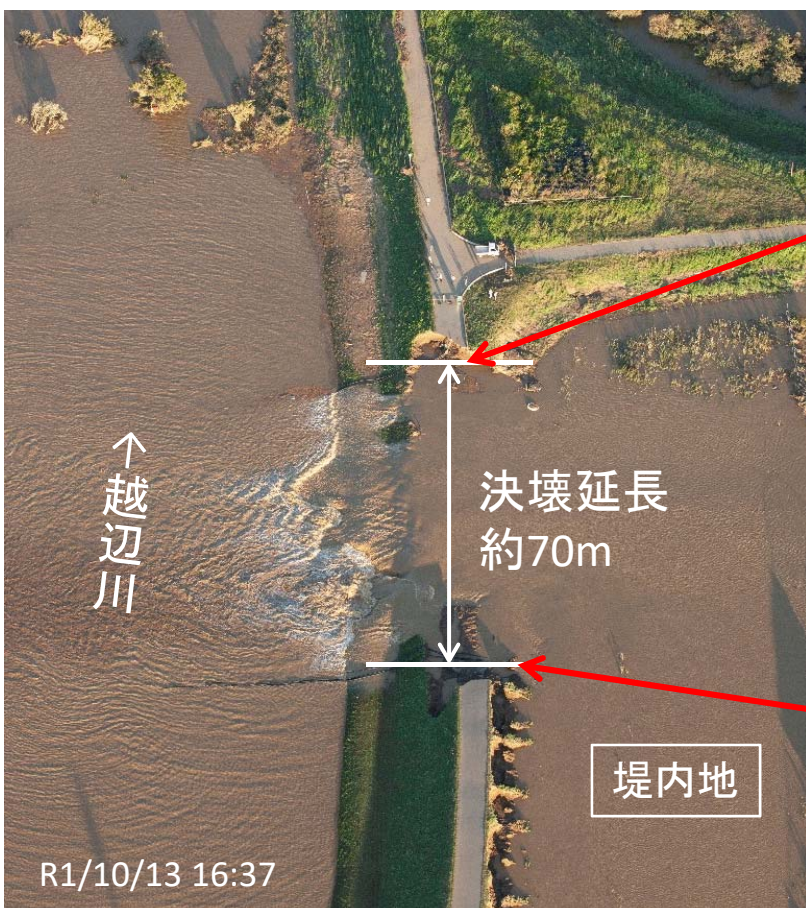
## ①越辺川右岸0.0k付近(埼玉県川越市平塚新田地先)の被災状況

■堤防が約70m決壊(10月13日(日) 5時25分頃に確認)

■堤防決壊を確認した翌日の10月14日(月)から緊急復旧工事に着手しました。  
24時間体制で施工し、10月24日(木)に緊急復旧工事が完了しました。

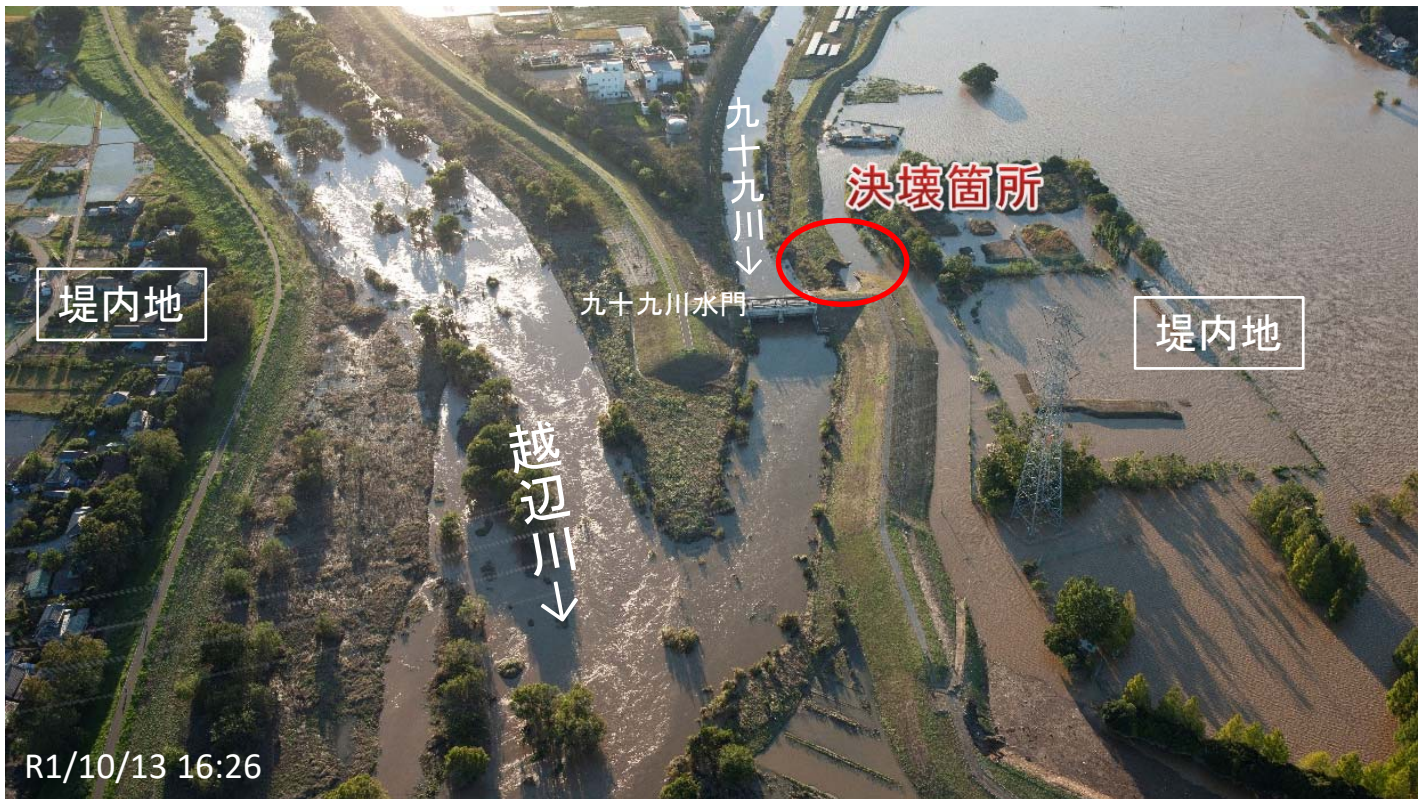
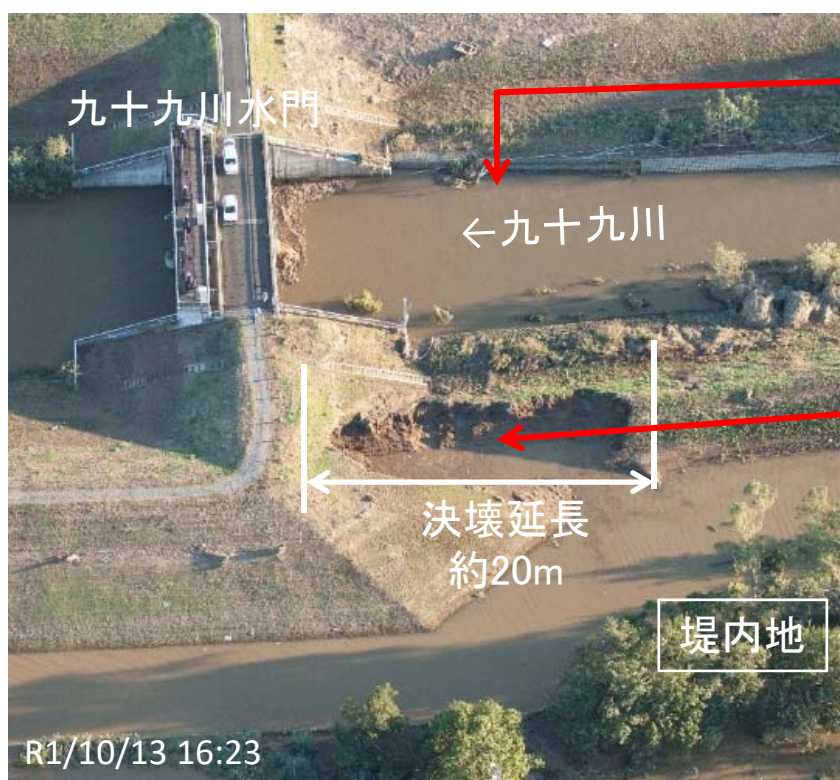
## ②越辺川左岸7.6k付近(埼玉県東松山市正代地先)の被災状況

■堤防が約20m決壊(10月13日(日) 6時00分頃に確認)

■堤防決壊を確認した当日の10月13日(日)から緊急復旧工事に着手しました。  
24時間体制で施工し、10月19日(土)に緊急復旧工事が完了しました。

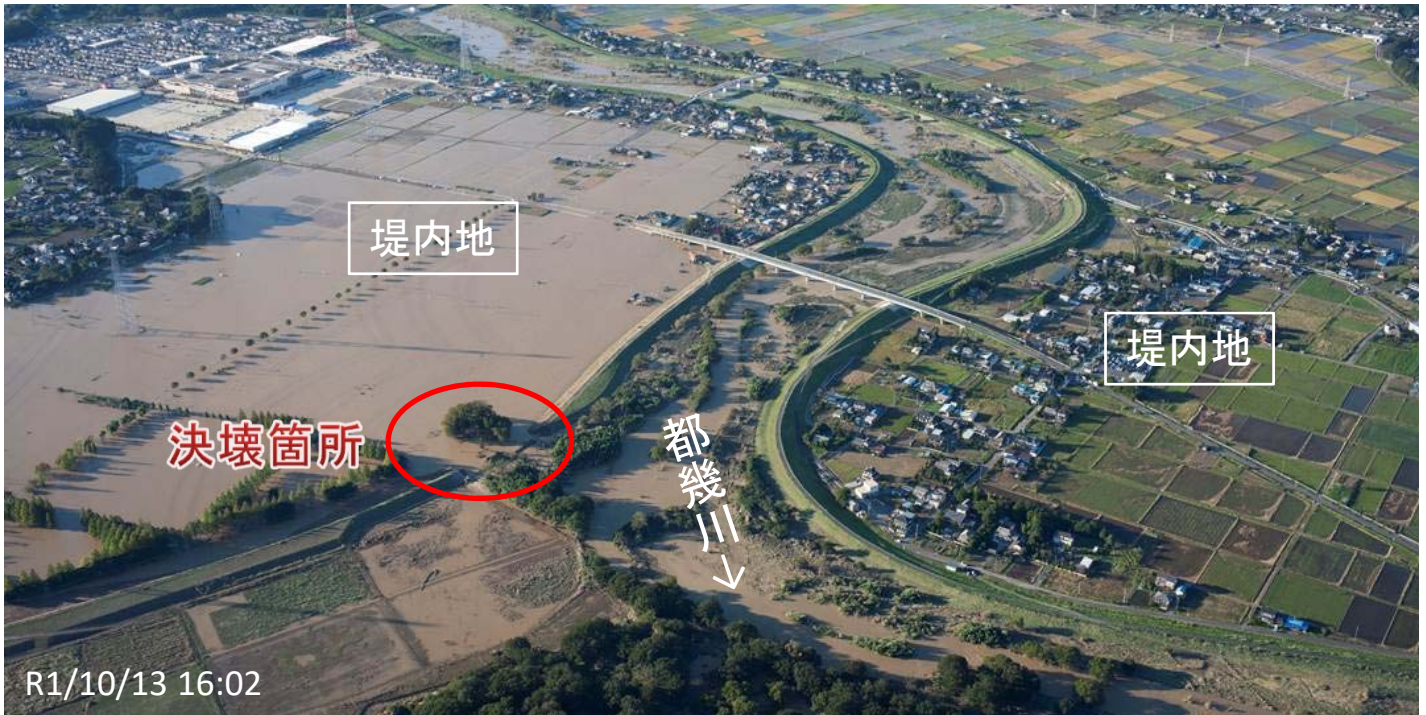
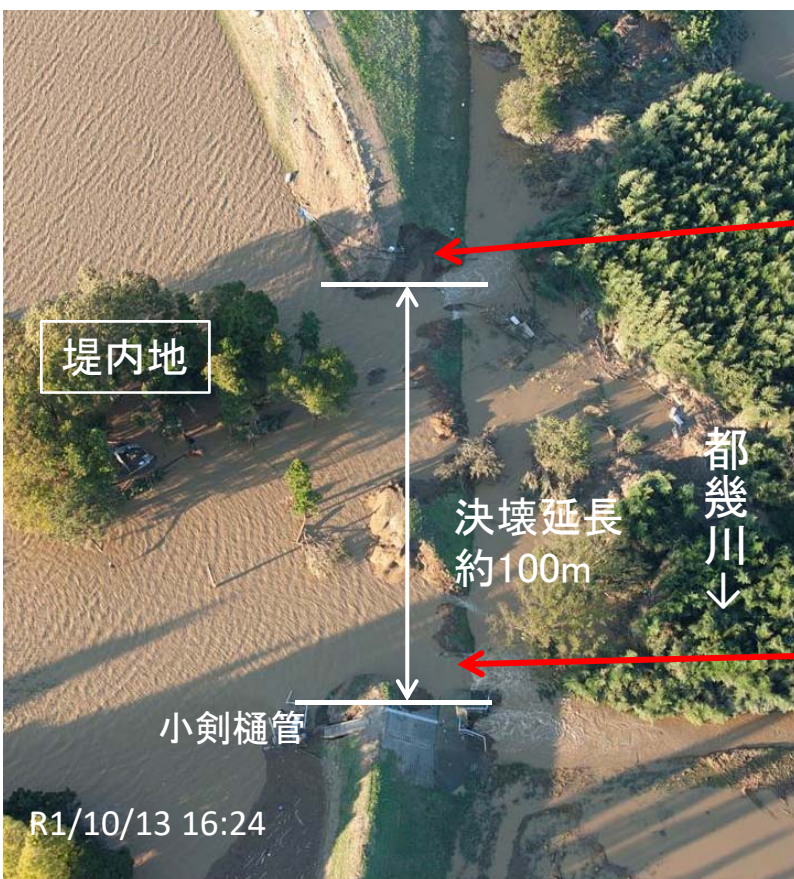
### ③都幾川右岸0.4k付近(埼玉県東松山市早俣地先)の被災状況

■堤防が約100m決壊(10月13日(日) 7時15分頃に確認)

■堤防決壊を確認した翌日の10月14日(月)から緊急復旧工事に着手しました。  
24時間体制で施工し、11月8日(金)に緊急復旧工事が完了しました。

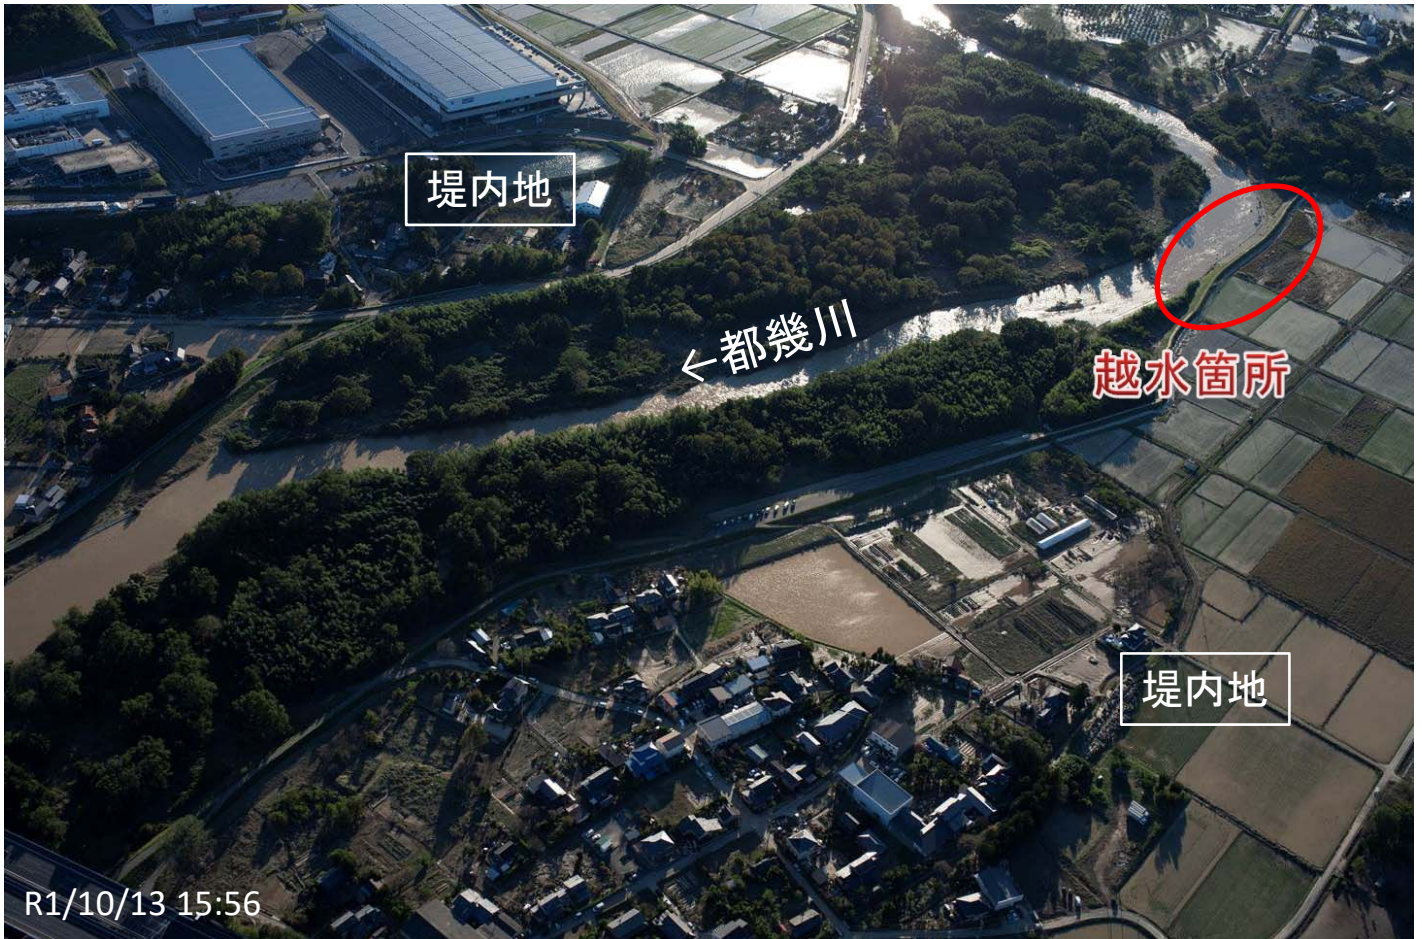
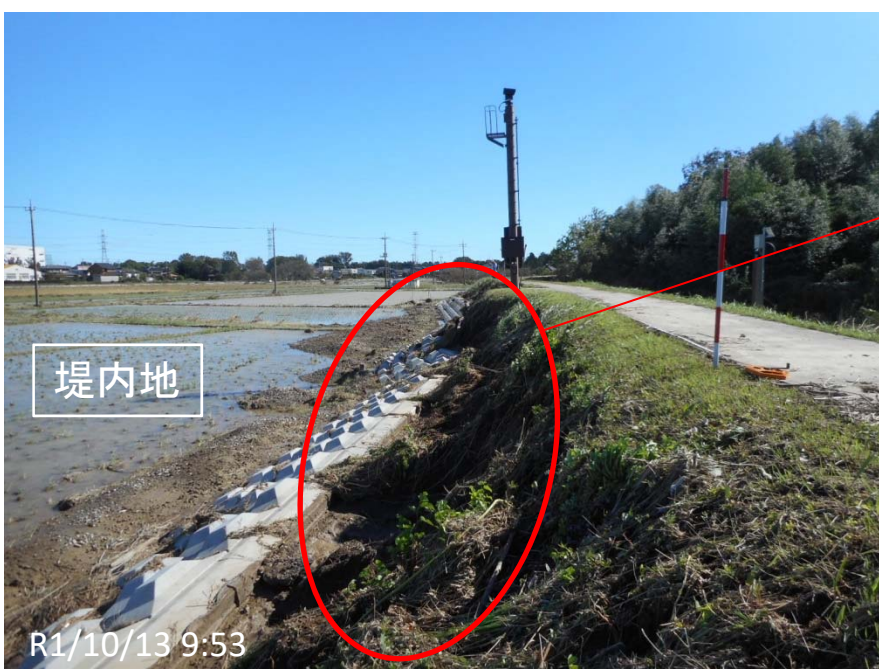
#### ④都幾川左岸6.2k付近(埼玉県東松山市葛袋地先)の被災状況

■越水による堤防川裏側法尻の侵食 (10月12日(土)18時40分頃に越水を確認)

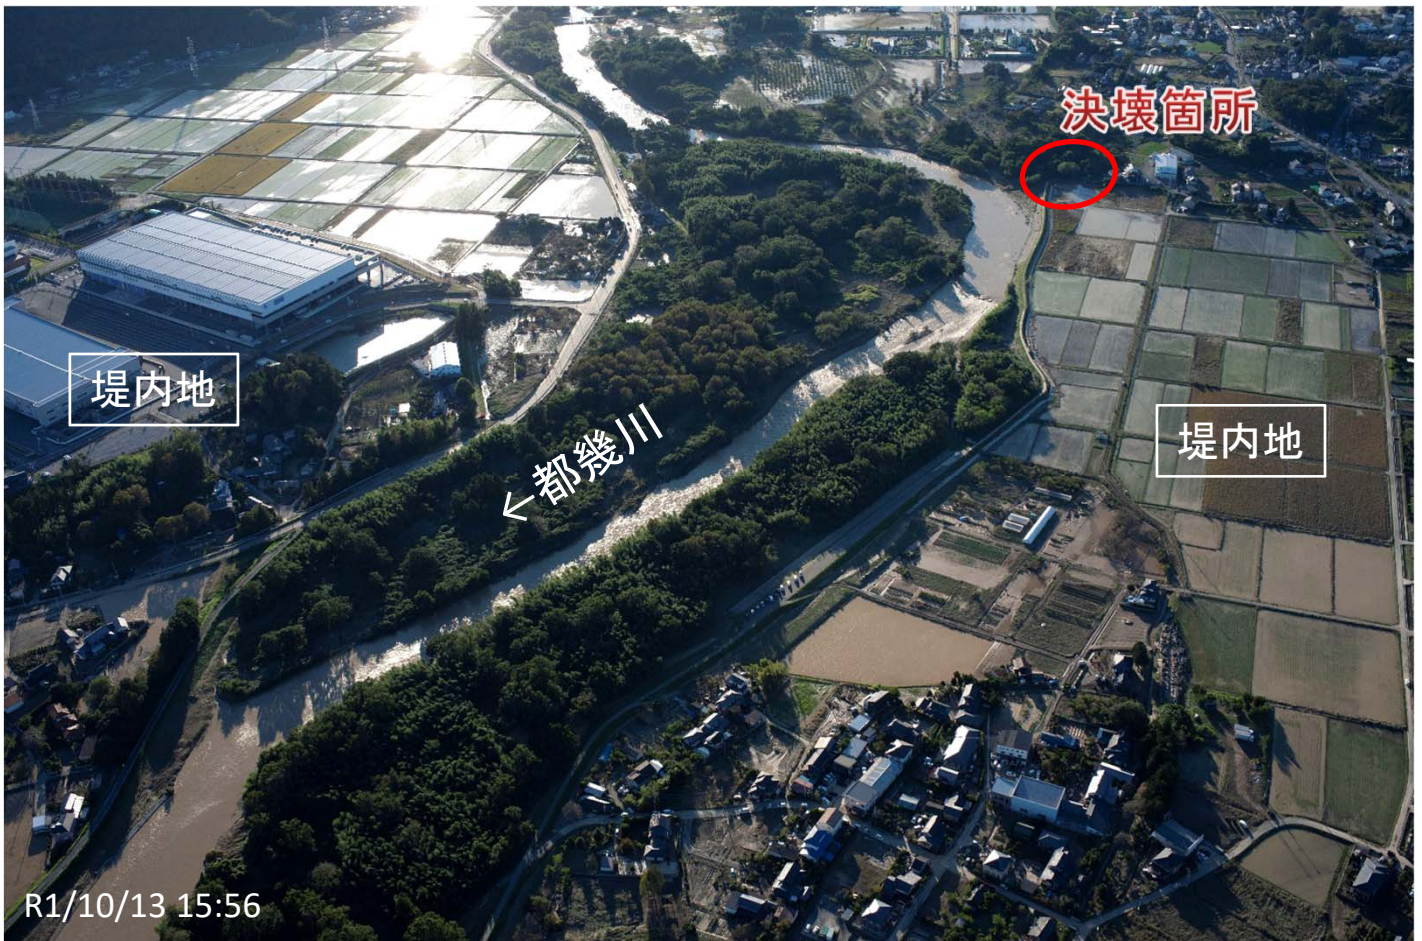
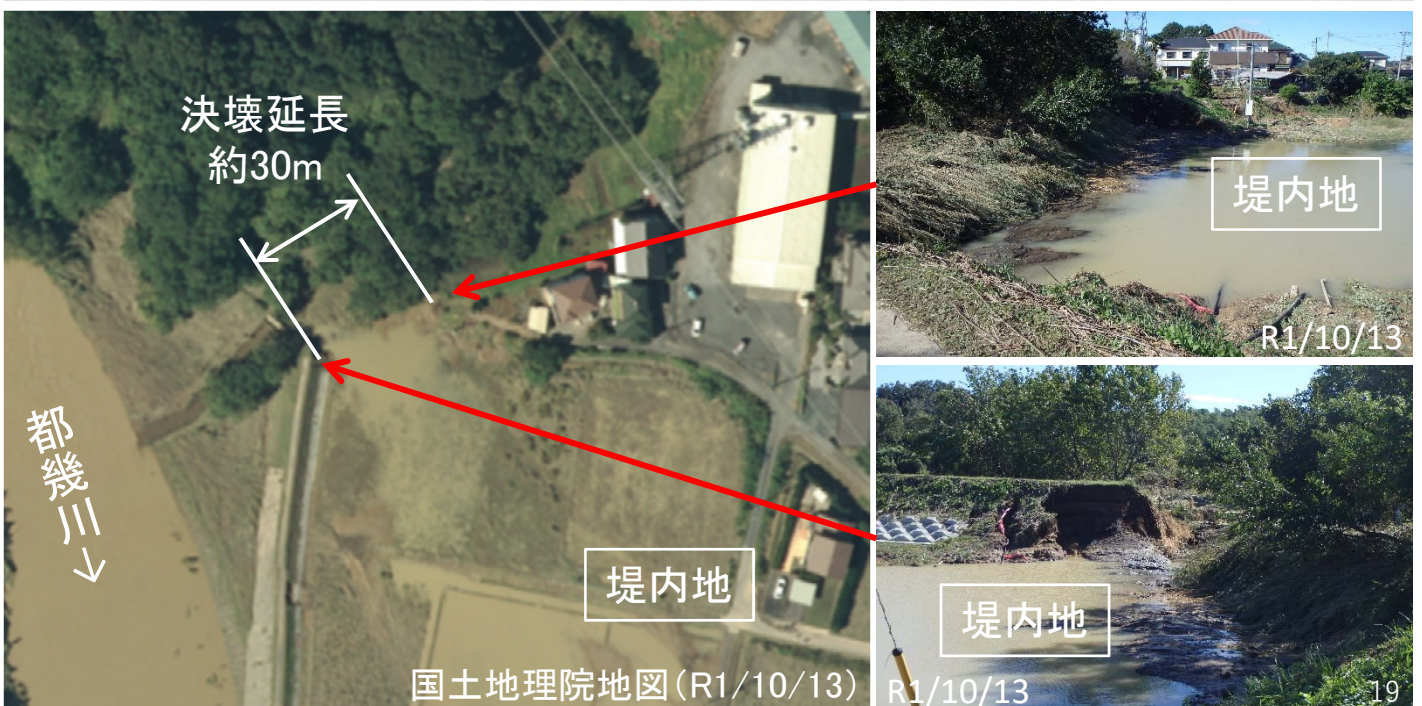
## ⑤都幾川左岸6.5k付近(埼玉県東松山市石橋地先)の被災状況

■堤防が約30m決壊(10月13日(日)9時00分頃に確認)

■10月15日(火)から緊急復旧工事に着手し、24時間体制で施工し、10月30日(水)に緊急復旧工事が完了しました。

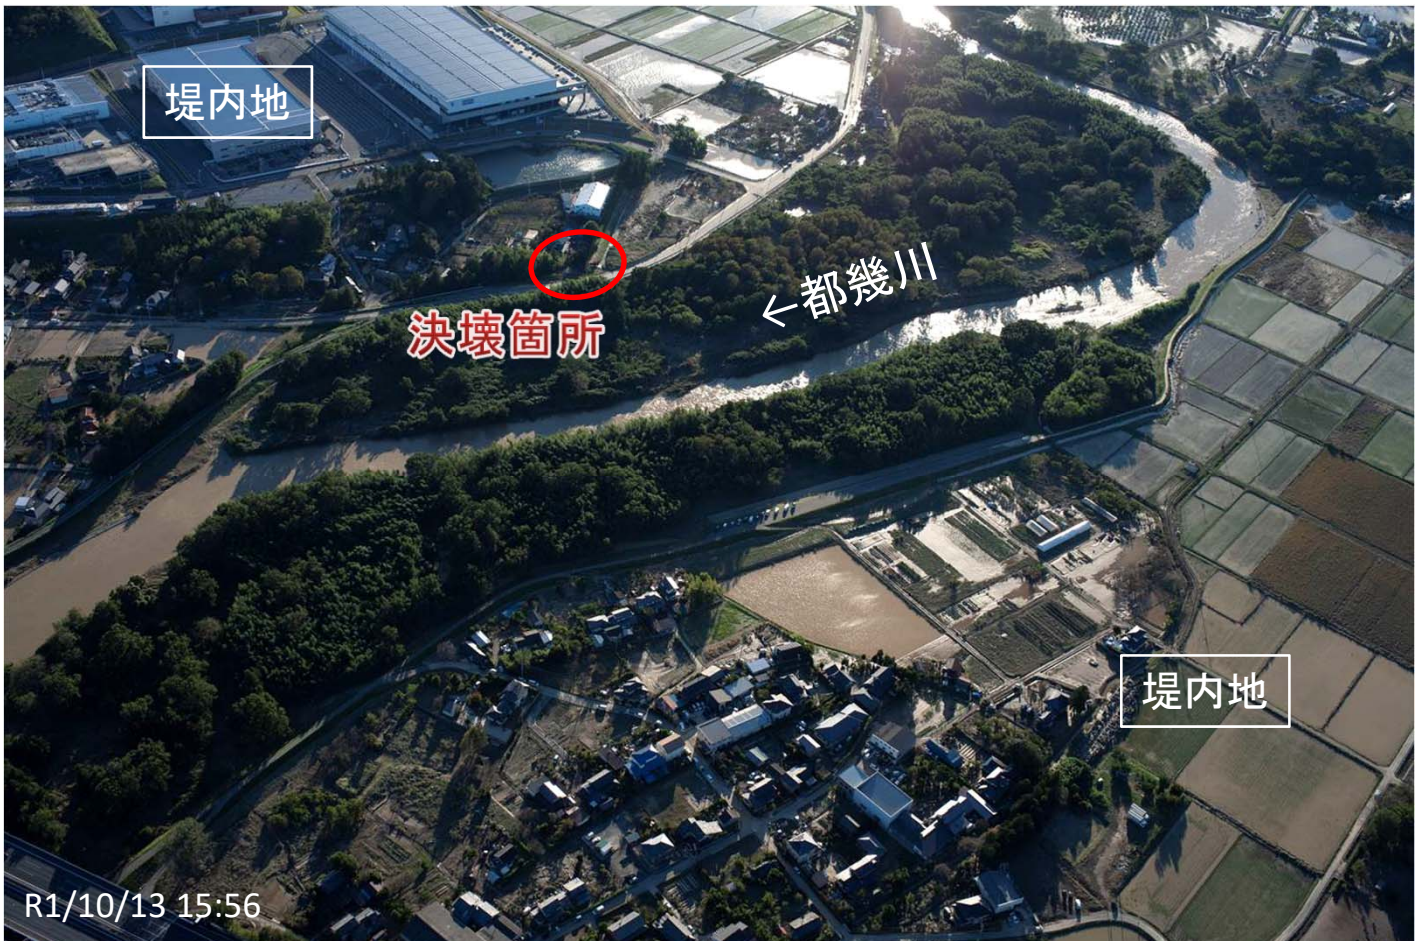
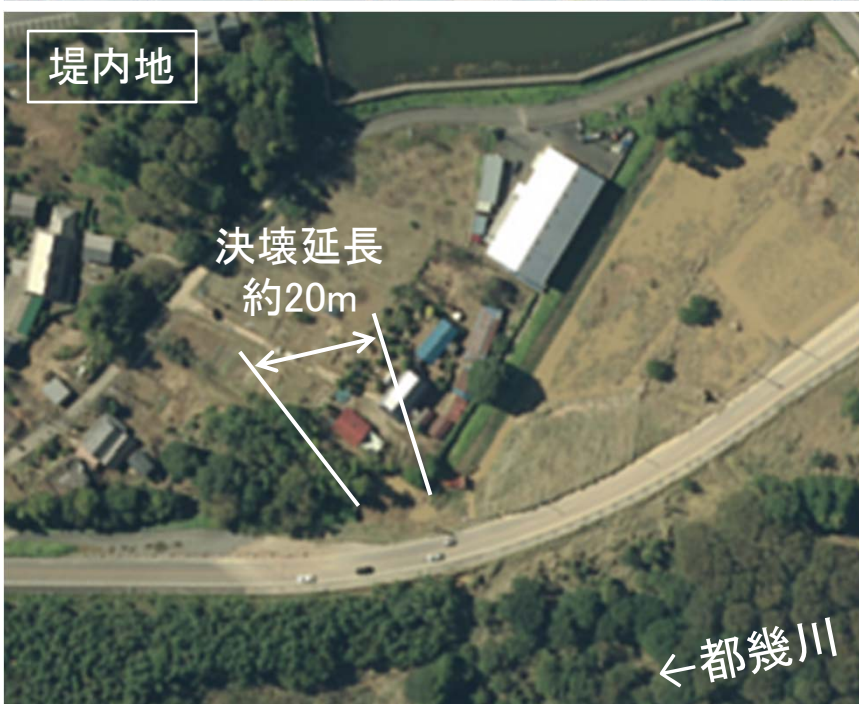
## ⑥都幾川右岸5.9k付近(埼玉県東松山市葛袋地先)の被災状況

■堤防が約20m決壊 (10月13日(日)14時50分頃に確認)

■10月15日(火)から緊急復旧工事に着手し、24時間体制で施工し、10月30日(水)に緊急復旧工事が完了しました。

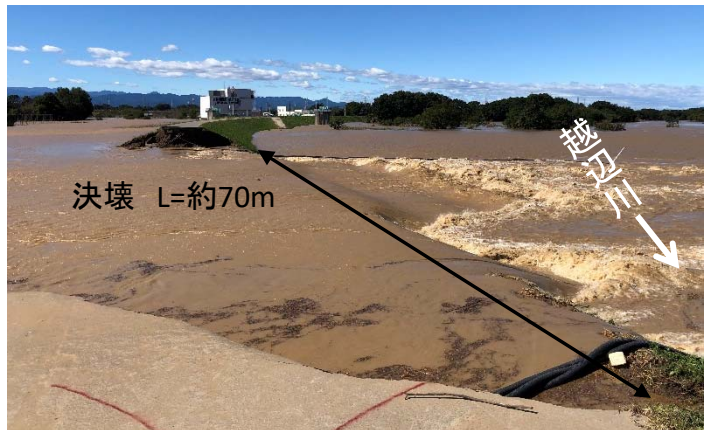
2019.10.14 9時20分時点  
被災状況

2019.10.24 20時10分時点  
緊急復旧工事完了

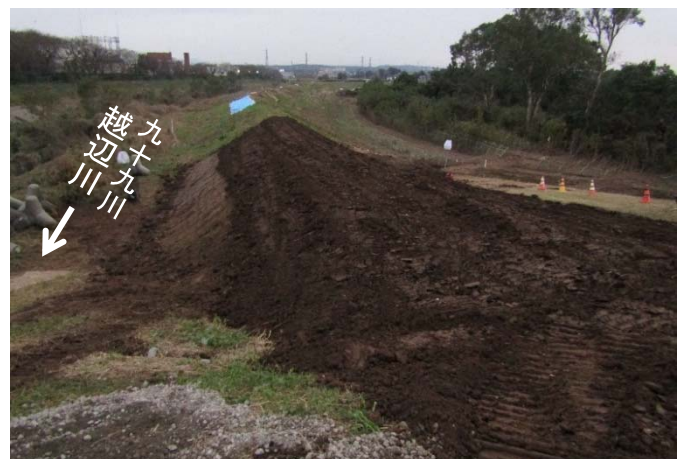
2019.10.13 17時30分時点  
被災状況

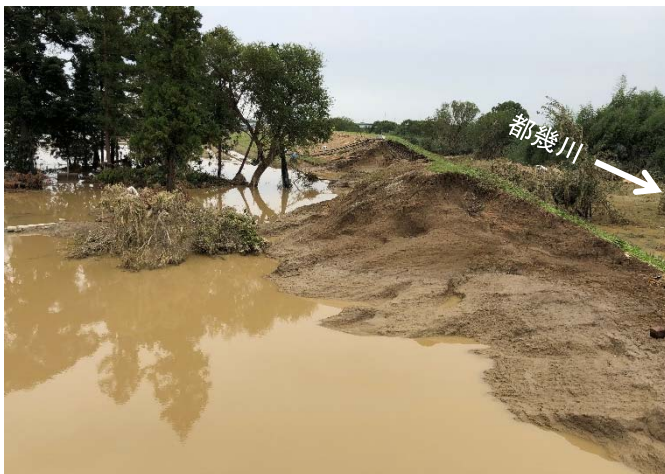
2019.10.14 12時00分時点  
被災状況

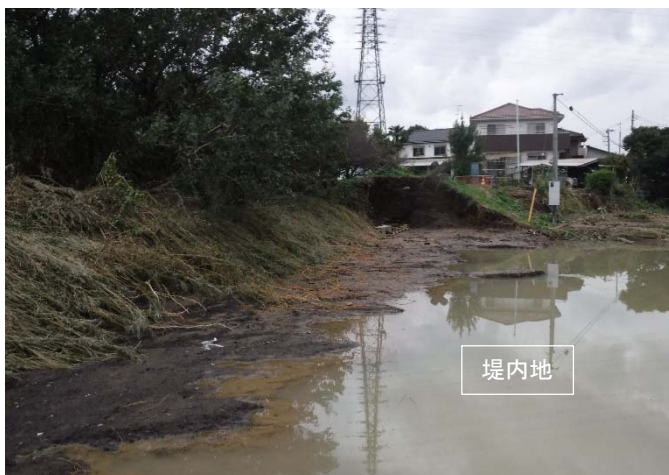
2019.10.15 15時00分時点  
被災状況

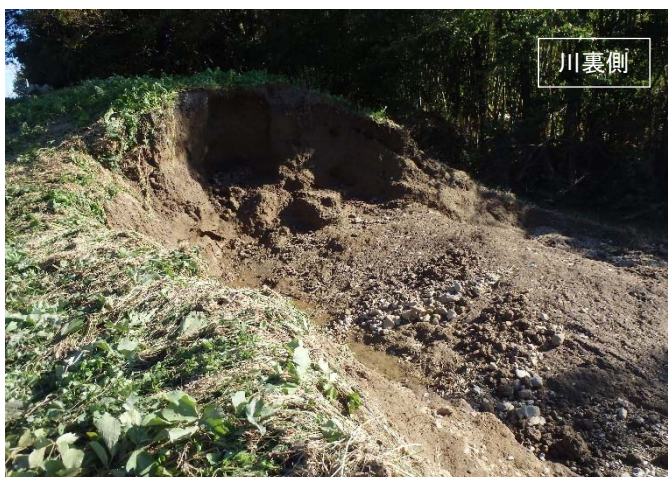
2019.10.13 15時00分時点  
被災状況

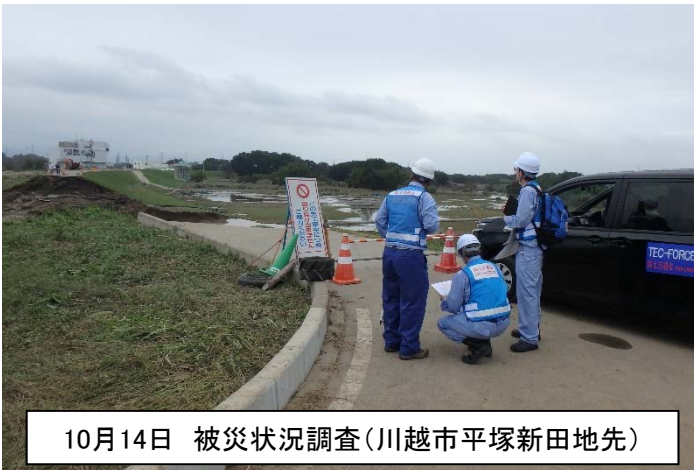
10月14日 被災状況調査(川越市平塚新田地先)

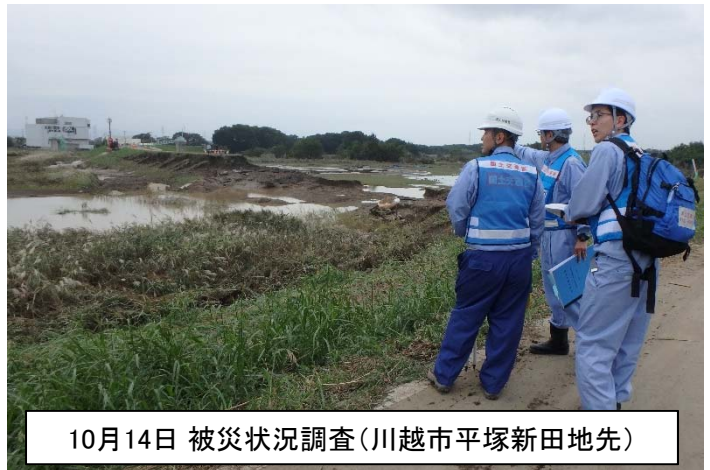
10月14日 被災状況調査(川越市平塚新田地先)

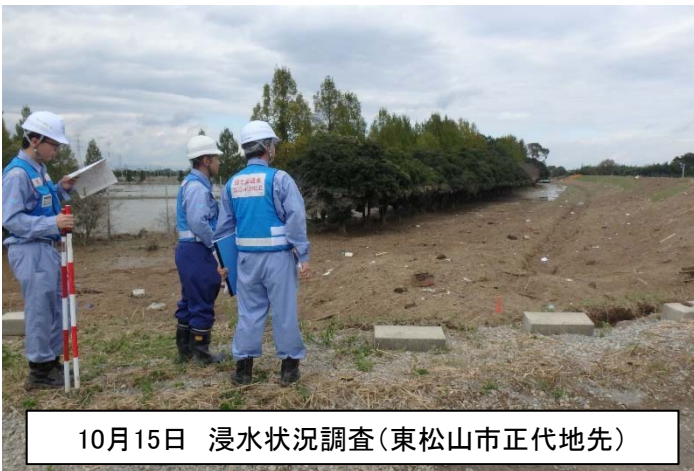
10月15日 浸水状況調査(東松山市正代地先)

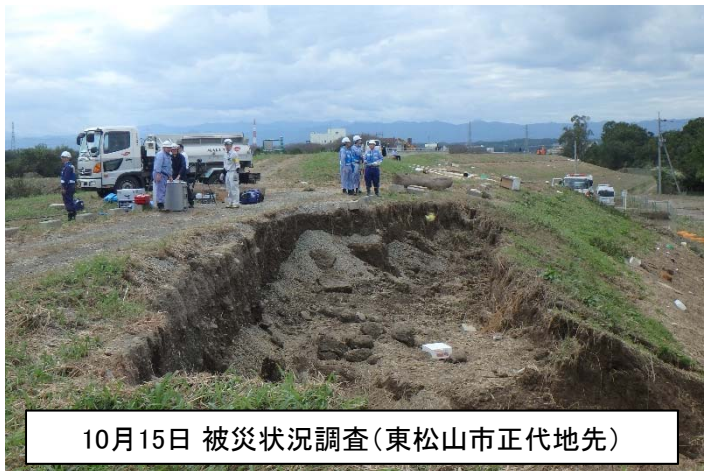
10月15日 被災状況調査(東松山市正代地先)
