鉛を有するクレストゲートの塗替塗装工事について

菌原ダムは、群馬県沼田市利根町園原の片品川に位置する重力式コンクリートダムであり、利根川上流ダム群の一つとして、洪水調節を主目的として昭和41年2月に完成したダムである。菌原ダムには計画規模を超える洪水時に使用する、非常用放流設備（クレストゲート）が4門設置されているが近年、扉体の塗装劣化、水密ゴムからの漏水が見られていたため、修繕工事（塗替塗装、水密ゴム更新）を発注したところ既存塗膜に鉛が含まれていることが判明した。本稿は鉛の有無における工事への影響、その対策についてまとめたものである。

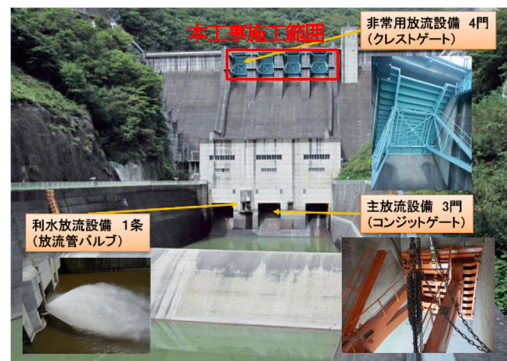
写真-1 菌原ダム 放流設備

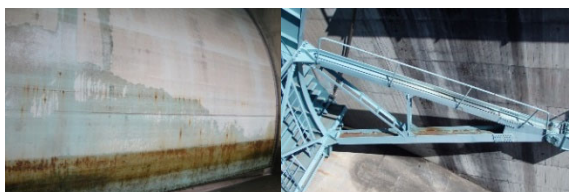
菌原ダムでは平成12年に扉体塗替塗装及び水密ゴムの交換をしてから20年経過し、扉体の塗装劣化、扉体水密ゴムからの漏水が発生している。扉体スキンプレートに発錆、脚柱部には発錆、塗膜の剥離(写真-2)が見られることに加えて、水密ゴムは変形・硬化による漏水(写真-3)が年々増加していることから本工事の発注に至った。

写真-2 扉体、脚柱部の発錆状況

写真-3 漏水状況

素地調整については、鉛が検出されたことにより3種ケレン(活膜部以外の除去)から2種ケレン(活膜部含む全てを除去)へ変更した。

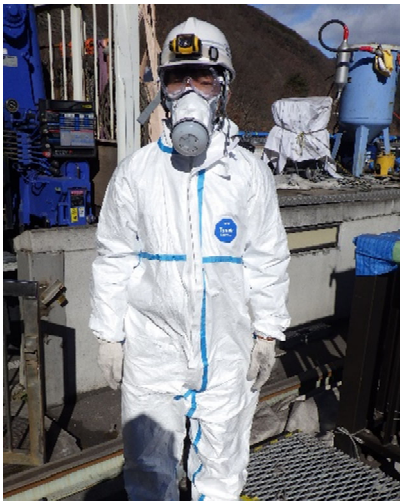
写真-4は、自身が臨場時に防護服を着用した様子だが、この装備で狭隘な現場での一連作業は、かなりきつい作業であると感じた。現場では遠隔臨場、現場内の移動を減らす工夫等により、作業員のストレスや負荷を軽減し品質確保に努めた。

写真-4 防護服着用イメージ

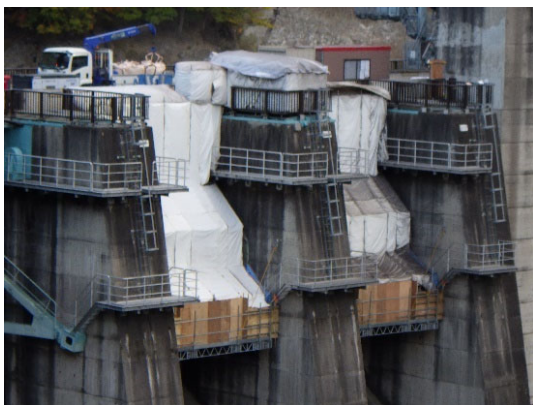
環境対策については板張り養生、防炎シートにより施工箇所を囲い大気中に有害物質が飛散しないよう対策を講じた。(写真-5)

写真-5 板張り・防炎シート養生

写真-5からも分かるように、本工場の作業場所はダム天端直下のゲートであり、なおかつ全方位を密閉養生していることから作業スペースが非常に狭隘であった。そのため作業員の移動を最低限にする工夫として、ブラスト処理をする作業員が、ブラスト材の補給のために作業場を離れることがないように、天端上に設置されたブラスト材が入ったタンク付近に別の作業

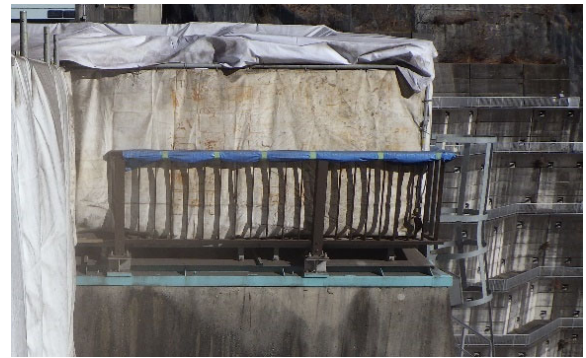
また、作業員が作業場から出る際に外へ有害物質を持ち出さないよう、作業場の出口にクリーンルーム(ルーム内にエアシャワーあり)を設置した(写真-6)。

写真-6 クリーンルーム外観

クリーンルームの設置場所を、2門の中央に設置(写真-5の中央に見える銀色の建物)することで、限られたスペースでの作業となる、クリーンルームの設置についても2門の施工に対して1基の設置で行うことができた。

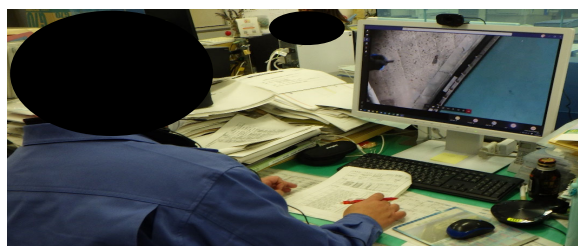
監督員による膜厚測定や段階確認時に、他の作業員の妨げになるリスクを減らす工夫として、本工事において遠隔臨場を導入した。これにより、監督員が自席にいながら現場の状況や寸法や膜厚の測定結果の確認を行うことができた(写真-7)。通信環境が安定しないことや、映像が荒いことなどデメリットはあったが、そういった遠隔で確認できなかった点については、現地へ行った際にまとめて確認することにより、職員の省力化にも繋がった。

写真-7 遠隔臨場の様子

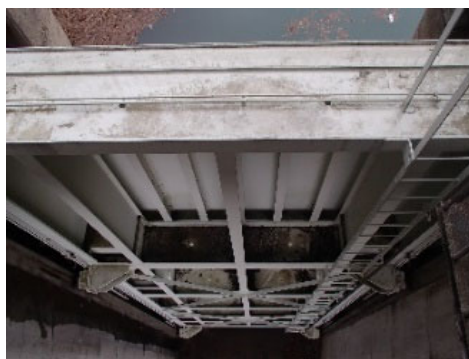
当事務所が管理する他のゲート設備においても菌原ダムのクレストゲートと同時期(規制前)に塗装工事を行っている設備(写真-8)も多く、塗膜分析を行ってみないと分からないものの、表-1 に示す理由から塗料に鉛が含まれている可能性は高い。

写真-8 相俣ダムクレストゲート(H19 塗装工事実施)

今回の反省を活かすためにも、今後は鉛等の有害物質が含まれる可能性のある設備を計画的に分析・調査しその結果を維持管理計画や、予算要求に反映をさせていきたい。
