# 大宮国道事務所管内における 歩道橋の現状 および今後の対応について

中野 優一

関東地方整備局 大宮国道事務所 管理第二課 (〒331-9649 埼玉県さいたま市北区吉野町1-435)

大宮国道事務所では、年々補修を必要とする歩道橋が増加しているため、様々な歩道橋補修の効率化を図っている。具体的には関係機関と協力してステンレス部材の試験導入や、民間のノウハウを活かした3Dスキャンによる損傷状況の可視化などを行っている。本論文は、そのような大宮国道事務所における歩道橋の現状及び今後の老朽化対策について紹介するものである。

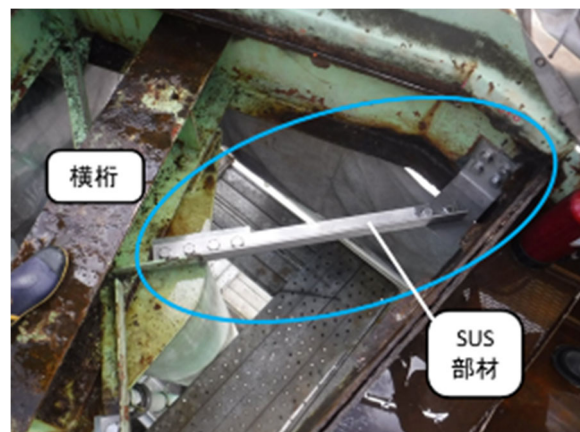
当事務所では現在埼玉県熊谷市の石原一丁目歩道橋で、SUSを横構として試行中である。今後関係機関と協力して経過観察を行い、温度・湿度・付着塩分量のデータ取得などを行っていく予定である。

図-1 石原一丁目歩道橋に設置されたSUS部材

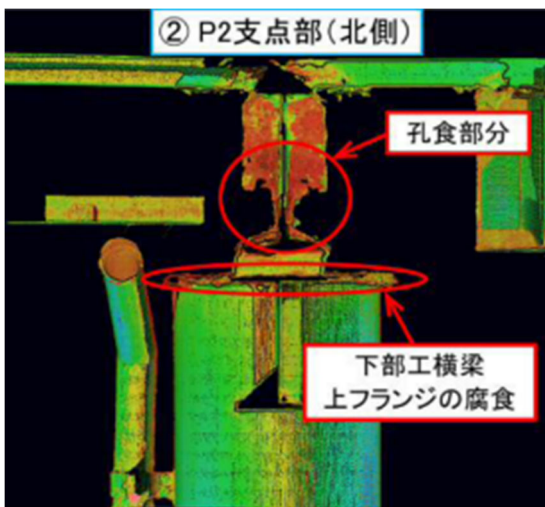
さらに、3Dスキャンには損傷を可視化できる効果もある。3Dスキャンは対象物にレーザーを照射してレーザーの透過率を計測するものである。結果は図-2のように色分布の画像として表示される。損傷が激しいほどレーザーの透過率は大きくなり、赤色に近いほど損傷程度が大きいことを示す。これによって、部材の損傷状況を分かりやすく可視化することができる。

図-2 歩道橋支点部の3Dスキャンの結果画像

また、肉眼では気づかない損傷の発見にも繋がる可能性がある。図-3のカメラ写真では、錆びによって同色になり、孔食部分と背景の境界線が見づらくなっている。対して、図-2の3Dスキャンの画像では明確に孔食部分を確認することができる。

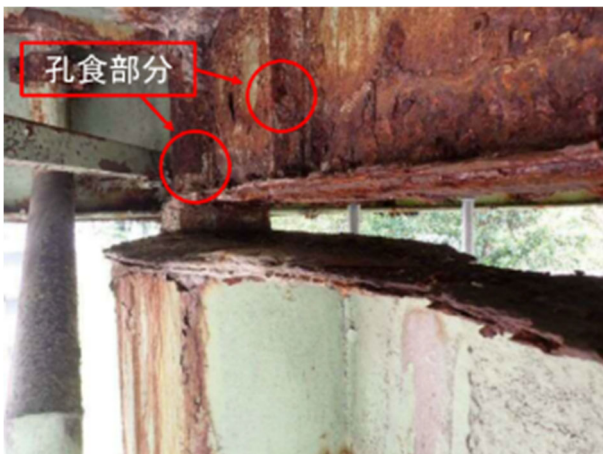
図-3 図-2と同じ歩道橋支点部の写真

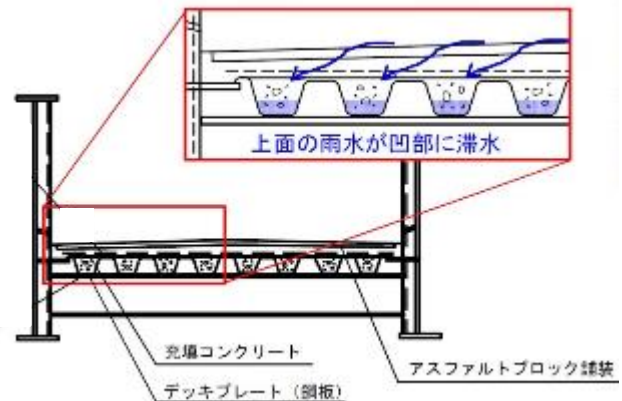
図-4のように、従来のデッキプレート構造では雨水等が滞水しやすく、その雨水が原因で錆びや腐食が発生しやすかった。

図-4 従来の歩道橋の腐食原因<sup>1)</sup>  
(国土交通省 報道・広報より引用)

以上のことを踏まえつつ、関係機関との技術相談を行い、当事務所ではFRP床版を埼玉県春日部市の八丁目歩道橋の補修に採用することとした。施工は令和4年3月下旬を予定している。

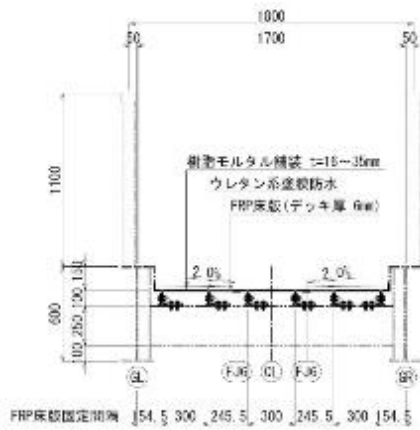
図-5 FRP床版の断面図

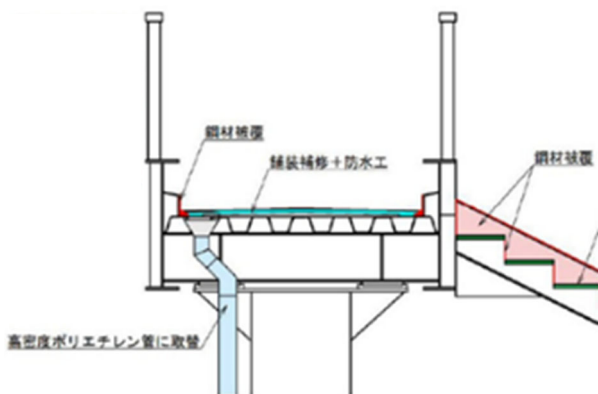
図-7 ミドルスペック補修概略図

対してミドルスペック補修は現状より悪化させないことを目的として、水回りの対策や、第三者被害予防措置対策などの必要最低限の項目だけを補修する方法である。具体的には、歩道橋の排水管を高密度ポリエチレン管へ交換したり、孔食にあて板を溶接するあて板補修などを行っている。ミドルスペック補修は塗装塗り替えをしないため、フルスペック補修に比べて1橋あたりのコストを下げることができる。ミドルスペック補修を実施することで、管内歩道橋を広く浅くカバーすることができる。

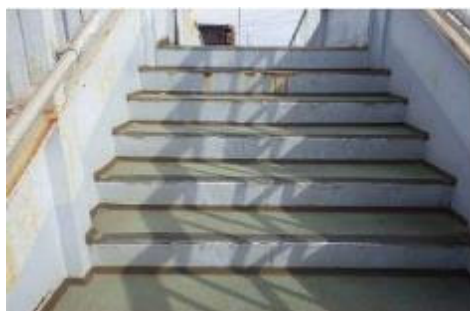
図-9 舗装補修と防水工（ミドルスペック補修の例）

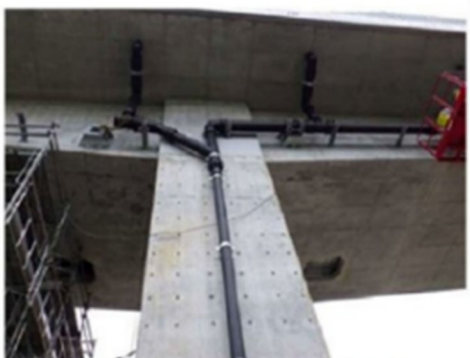
図-8 高密度ポリエチレン管への交換
