# 常陸川水閘門除塩設備配管腐食の修繕対応報告

今年度、他機関管理の除塩設備において、配管から漏水が発生する事案が生じたため、常陸川水閘門の除塩設備において臨時で点検を行った。その結果、配管の一部が局所的に腐食していることが判明したため、腐食の原因の調査や補修方法について検討し、補修等の対策を行ったので報告する。

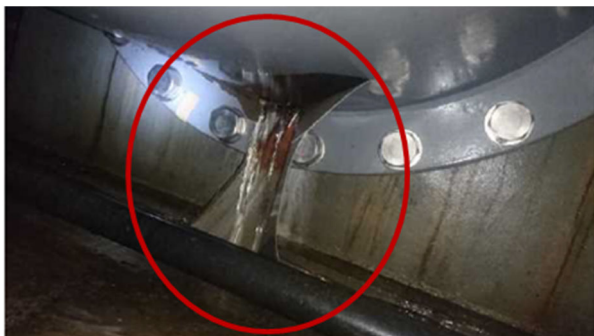
2021年5月に、常陸川水閘門の除塩設備と同時期に設置された長良川河口堰では、除塩設備の配管から漏水が発生する事案が生じた。長良川河口堰にて漏水が起こった箇所は、除塩設備のうち、塩水をポンプまで送る、吸水管の区間であった。同時期に建設された常陸川水閘門の除塩設備においても、同様の現象が起こることが懸念されたため、常陸川水閘門に対し、健全性の確認を目的として、臨時点検を実施することとした。

写真-3 長良川河口堰での漏水状況<sup>1)</sup>

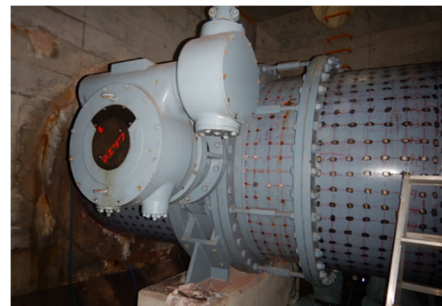
除塩設備の吸水管部分は、曲がり部やバルブが近接しており、弁の開閉に伴う微小開度時の乱流による影響や、小石・異物等の混入による損傷等が想定されたため、除塩設備の配管の面的な減厚分布を把握するためにも、軸方向、周方向100mmピッチで板厚測定を実施することとした。測定を行った配管の外観を写真-4に示す。

写真-4 除塩設備配管の板厚測定時の外観

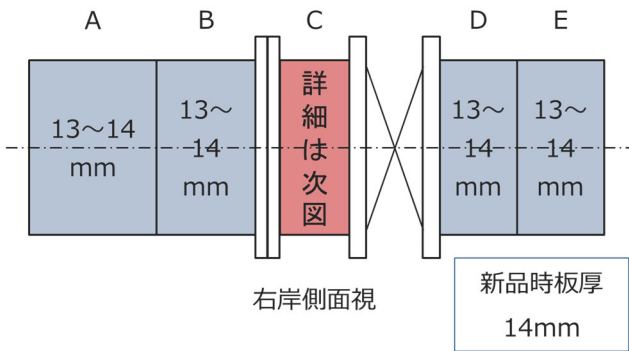
測定の結果、曲がり配管部の1区間において、配管の一部が局所的に腐食している箇所が発見された。

腐食により減厚していた箇所について、各部材（曲管、バルブ、直管、曲管）ごとの減厚の状況を図-4に示し、そのうち特に減厚が起っていたC区間の減厚状況を図-5に示す。吸水管をA～Eの5区間に分けた際に、C区間のみ減厚箇所があり、また超音波測定のために塗膜を剥がした際に、貫通孔が確認された。

図-4 各部材ごとの減厚の状況

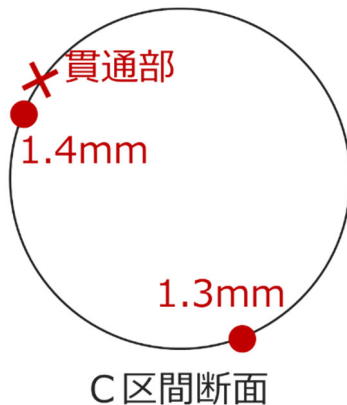
図-5 C区間の減厚状況（断面視）

除塩設備の配管は、異種金属が接することで電位差により腐食を起こす現象「電解」を防ぐため、全てSS材を使用しており、配管内面には腐食防止・母材保護の目的で、ポリエチレン製の膜を施す加工「ライニング加工」がなされており、母材（SS材）を塩水から守っている。しかし、このライニング加工が異物の衝突等により局所

的に損傷を受け摩耗し、母材が塩水に晒され、かつ母材表面が気相・液相を繰り返したことにより腐食を起し、減厚に至ったのでは無いかと考えられる。

ライニング加工の経年劣化の可能性についても検討したが、C区間以外の部分については配管板厚が健全であったため、ライニングの経年劣化に伴う腐食が起こったとは考えにくい。

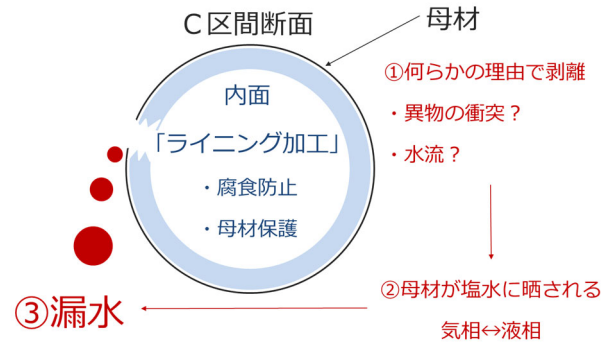
減厚の原因として、内面の腐食の可能性が考えられる。内面腐食の概念図を図-6に示す。

図-6 内面腐食の概念図

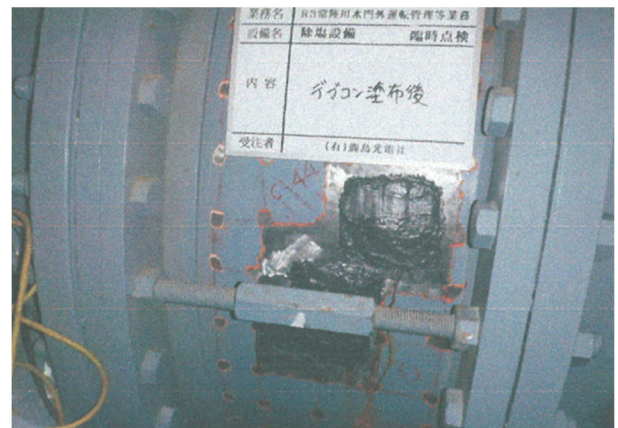
写真-5 パテ材による応急補修状況

除塩設備が漏水等により機能停止すると、塩水の遡上防止できず、冒頭でも述べたように塩害に繋がってしまう恐れがあるため、応急処置を行った。応急処置は、腐食減厚していた箇所について、鉄粉入りパテ材の塗布による補修を行った。補修方法は、日々船舶の航行があるため、閘門の開閉に伴う除塩設備の稼働を長期間止めることはできないことから、パテ材の塗布による補修を採用した。またパテ材の選定は、耐湿性、硬化性、速乾性に優れている、鉄粉入りパテ材を用いて補修を行った。補修の状況写真を写真-5に示す。
