# 鬼怒川の上山川地区における地下水位調査

平出 亮輔

下館河川事務所 計画課 (〒308-0841 茨城県筑西市二木成1753 ) .

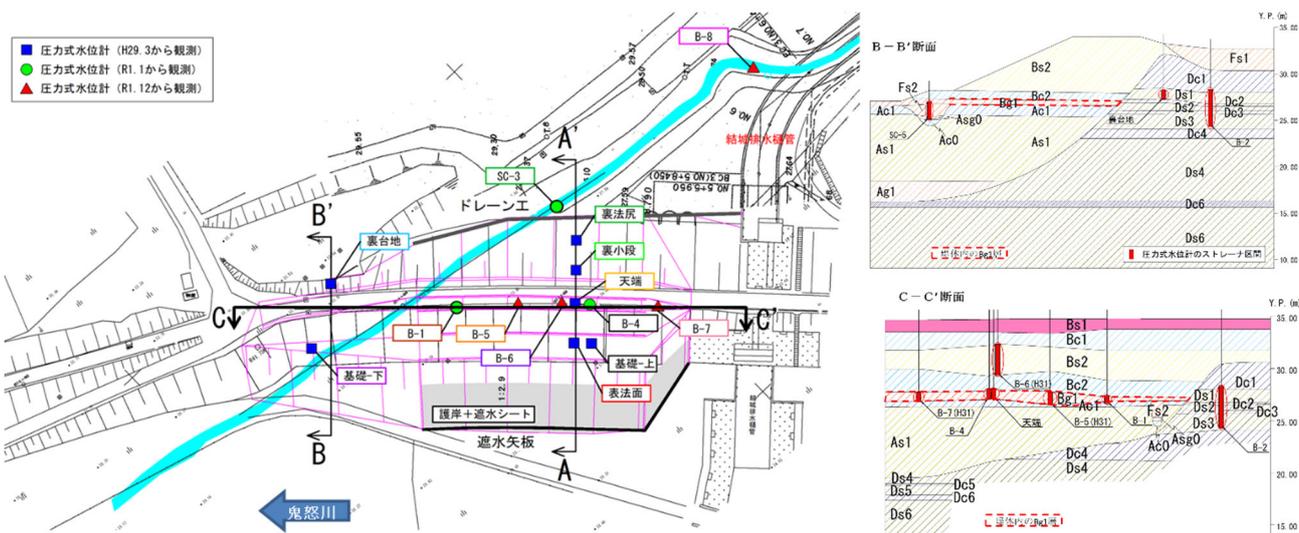
図-2 圧力式水位計の設置位置と漏水対策工（平面図）

を設置し、2017年（平成 29年）3月から地下水位観測を実施してきた。その後、地質構造を補足及び解明するため、図-2 の緑色丸、赤色三角の点で新たなボーリング調査と圧力式水位計の設置を行い、面的な地下水位分布の観測体制を整え、地下水位観測を継続実施した。前回の調査では、高圧力帯水層を形成する要因となる地下水供給源として、堤防裏側台地に加えて、埋め戻された旧河道から帯水層への地下水供給の可能性が推定されたものの、原因の特定には至っていない。このため、継続的にデータ蓄積を行っていくものとしている。

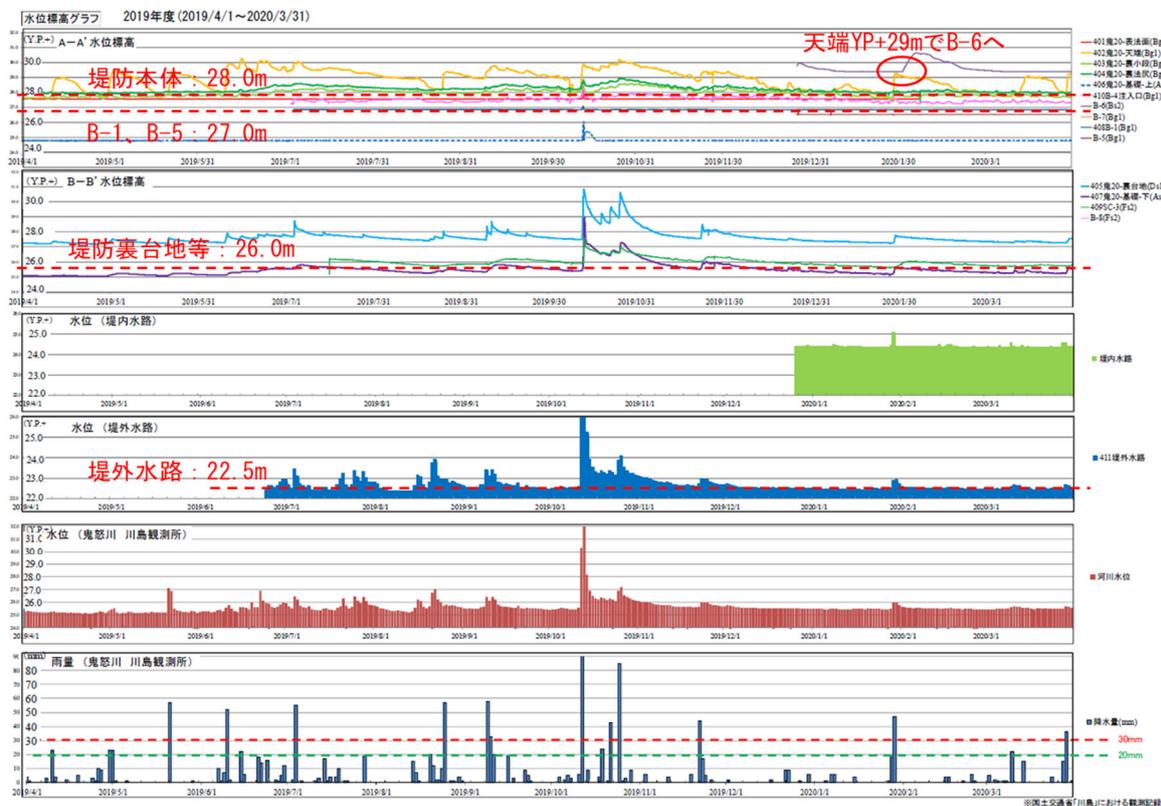
図-4 地下水水位等の観測結果

水位であった。さらに、堤内地では樋管操作に伴う内水氾濫が発生し、最高水位は痕跡から YP+30.0m 程度で内水深約 2.2m と推定され、2015 年 9 月関東・東北豪雨時と同程度であった。図 4 に R1 年度のデータを示す。観測しているすべての地下水水位の値が上昇しており、河川水の影響を大きく受けた期間である。その他の期間は、河川水位である堤外水路で概ね YP+22.5m 程度であり、堤防本体の地下水水位は概ね

YP+28.0m 程度、堤防裏側台地と旧河道でも YP+26.0m 程度であるため、河川水位より高い値を維持しており、こ

れまでの調査結果同様に Bg1 層の高圧力帯水層の状況が確認できる。なお、2019年以外の年も同様の傾向であった。以上の結果から、堤防に達する出水時以外の期間について、Bg1 層の高圧力帯水層の原因として河川水からの影響はない。

次に堤防裏側台地と旧河道の影響に関して、堤防裏側台地の高い場所で地下水位を測定している裏台地で概ね YP+28m 程度と高い値となっているが、堤防本体との境である旧河道付近の SC-3、基礎-下、B-8 で概ね YP+26m 以下の値を示しており、Bg1 層がある層よりも低い値であった。さらに堤防本体でも堤防裏側台地寄りの B-1、B-5 においても概ね YP+27.0m 程度の低い値で変動がない状況（センサーより低い水位の場合データは一定となる）においても、堤防本体の Bg1 層の地下水位の変動や高圧力帯水層の状態が維持されていた。以上の結果から、Bg1 層の高圧力帯水層の原因として堤防裏側台地や旧河道からの影響はない。なお、2019年以外の年も同様の傾向であった。

以上の結果から、他の地下水供給が原因により Bg1 層の高圧力帯水層が発生したと考えるのは難しいため、単純に降雨後の雨水が堤体内に長期間維持されていたことが原因と示唆される。

次に、堤防本体の観測データの中で、水位の変動が見られた B-6、天端、B-4、裏小段、裏法尻の傾向としては、降雨後、天端の急上昇がまず発生し、概ね YP+29m 程度に達すると B-6 が上昇する。5 箇所の変動の波形は酷似しており、地下水位の高さとしては B-6→天端→裏法尻→裏小段→B-4 の順番で低くなっている。天端の急上昇を除けば、B-6→裏法尻→裏小段→B-4 の水の流れが想定

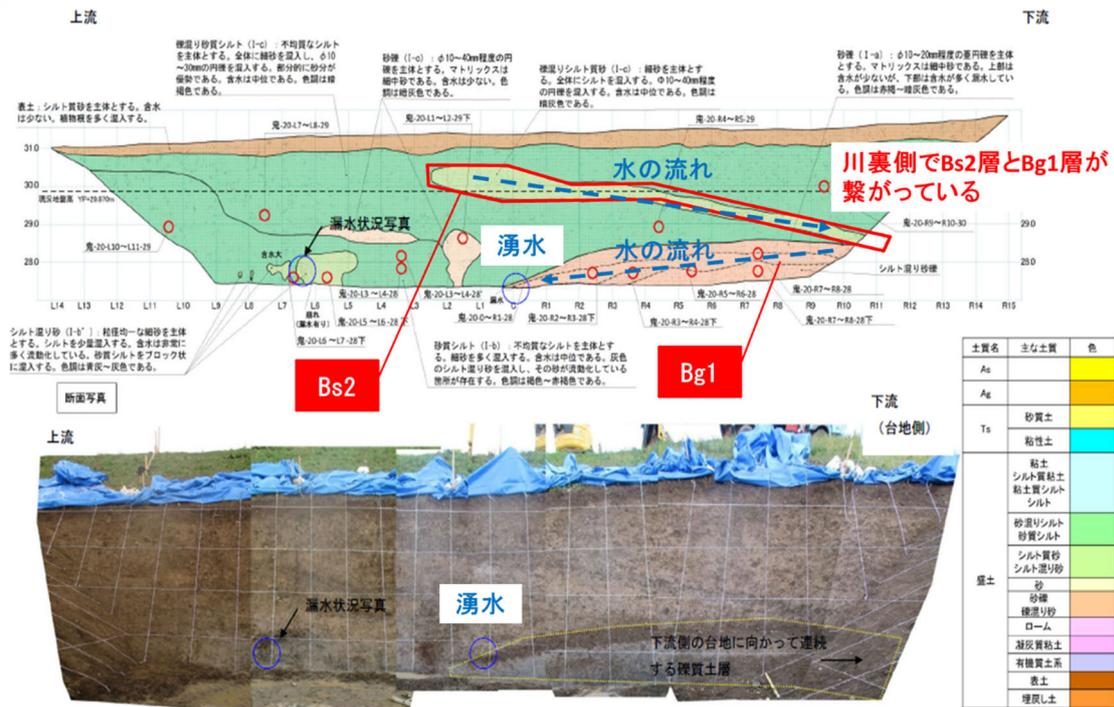
図-5 過去に実施した堤防開削調査の結果

でき、さらに B-4 の周りには水位の変動に至っていない各点が存在している。ここで、図-5 に本調査開始当初に行った堤防開削調査の結果を示す。B-6 を設置している Bs2 層が堤防を斜めに横切り、Bg1 層に達している様子が確認できる。さらに、その Bg1 層が湧水箇所に向かって斜めに形成している状況であった。この湧水箇所の奥に裏法尻→裏小段→B-4 が存在する。以上のことから、天端の急上昇以外の点で、地下水位高さと水の流れが一致する。さらに、今回工事中に発生した湧水についても、堤防内の地層の傾きにより水位の高低差が生じ、端部の水圧が高くなり、湧水が生じた可能性が高い。ここで天端の急上昇に関して、天端と B-6 には連動制があることから、原因は不明ではあるものの、天端と B-6 間には水みちのようなものが存在し、B-6 の Bs2 層に溜った降雨がまず天端に流れ込み、Bs2 層と同じ高さまで地下水位が達すると、B-6 の Bs2 層に水が溜ることが想定できる。検証実験として B-6 の観測孔に対して注水試験を実施し、他の観測孔の状況を確認した。

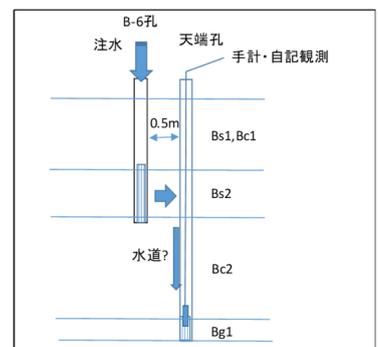
図-6 検証実験の模式図

地下水位の観測を行っている B-6 の観測孔に対して、センサーを設置したまま、観測孔の上部より概ね 1.5m で安定するように注入量を調整し

て、注水を5日間（乾期の2月）実施した。注水量は全量で約2.6m<sup>3</sup>であり、注水速度は概ね0.2~0.4L/minであった。

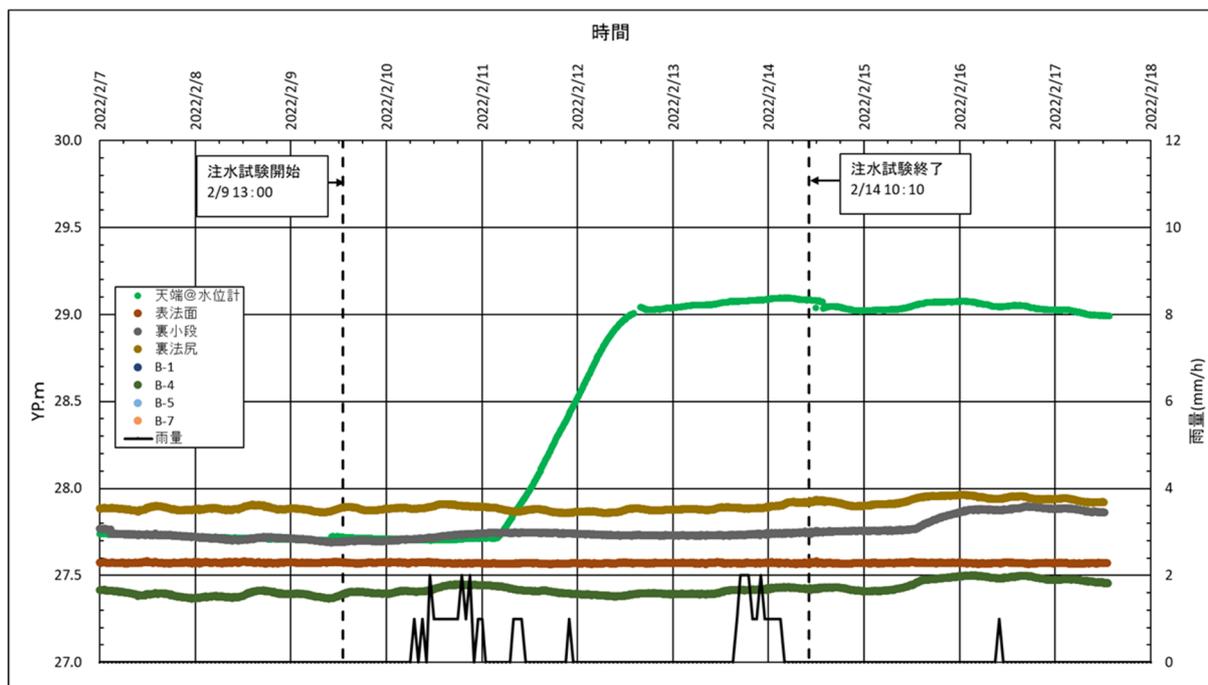
図-7 検証実験時の地下水位のグラフ

注水開始から39時間後（注水量0.7m<sup>3</sup>程度）に天端の水位が上昇をはじめ、75時間後（注水量1.6m<sup>3</sup>程度）に天端の地下水位がYP+29.04mに達して、その後一定となった。注水期間中に若干の降雨はあったものの、天端以外の地下水位が変動していないため、降雨の影響が非常に小さく、基本的には注水の影響が大きいと想定される。さらに、注水試験終了後の次の日に若干ではあるもののB-4の上昇に続き、裏小段の上昇を確認した。降雨の場合は面での水供給のため、すべての観測孔でほぼ同じ傾向で変動することがこれまで多かったが、今回はB-6からの点での水供給のため、天端に近い順で地下水位の上昇が発生したと考えられる。

以上の結果から、天端とB-6間には水みちのようなものが存在している可能性が高く、その影響で天端の地下水位の急上昇が発生したものと示唆される。
