中部横断自動車道における交通安全対策について

関東地方整備局 長野国道事務所 中部横断自動車道出張所 (〒385-0028 長野県佐久市佐久平駅3-3)

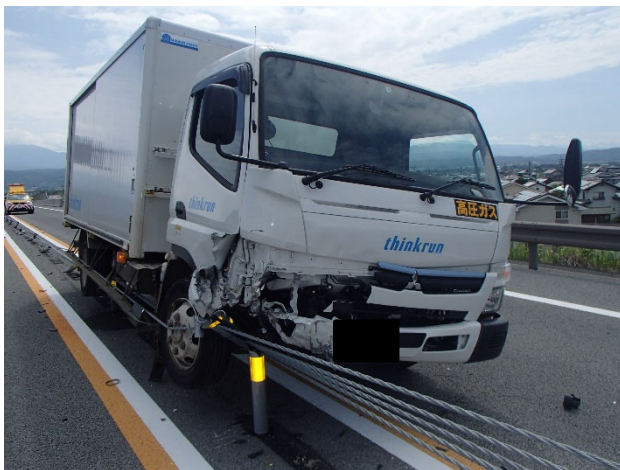
図-2 ワイヤーロープ式防護柵接触事故状況

ワイヤーロープ式防護柵設置後、死亡事故は発生していないものの、ワイヤーロープに接触し車両右前部がワイヤーロープへ巻き込まれる形で大破した場合、自走出来ない状況がほとんどである。（図-2参照）

ワイヤーロープへの接触事故は、道路損傷確認書からドライバーの居眠り、脇見運転、考え事等による不注意が原因と確認している。

また、IC間の事故発生件数を比べてみると、表-1の網掛け区間で多くなっており、網掛け無し区間と比べると縦断及び横断の変化が多いことが原因と考えられる。

ワイヤーロープへの接触事故対策では、実際にNEXCO管理区間で正面衝突や車線逸脱防止として用いられているランブルストリップを採用した。

対策する箇所については、表-1で示した1kmあたりの事故件数が多い佐久南IC～佐久臼田IC、佐久臼田IC～佐久穂ICを優先的に施工した。（図-4参照）

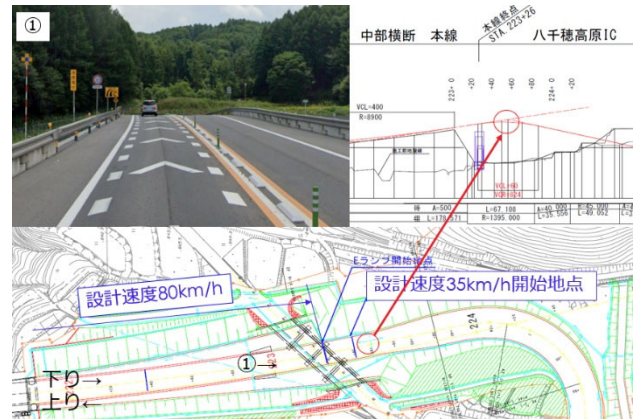
図-3 八千穂高原ICの平面線形と縦断線形

八千穂高原ICでは、供用後の2018年から2021年6月までの3年半で15件の事故が発生、年間では約4件の事故が発生。カーブを曲がり切れずに外側にはらんでガードレールへの接触、中央分離帯への乗り上げ、対向車線へはみ出での正面衝突が確認されている。

八千穂高原ICの事故については、本線（設計速度80Km/h）から暫定でランプ部（設計速度35Km/h）を接続しており、また縦断線形と平面線形の位置がずれている。また下り線においては、クレストの先が見えない構造となっており、減速が間に合わずオーバースピードで進入し曲がりきれないと考えられる。（図-3参照）

八千穂高原 IC の事故対策では、スピード超過、減速不足、視認性の悪さが原因であるため、今までの対策に加えさらに手前から、体感効果としてグルーピング工法、視覚効果として自発光式の「スピード落とせ」標識、ソーラー式の誘導標を設置した。グルーピング工法には縦型と横型の2種類の工法があり、今回は横型のグルーピング工法を採用した。横型のグルーピング工法は、主に車両の制動距離を短縮することに優れた効果があり、また走行時に発生する音と振動でドライバーの居眠り運転、速度超過の警告を行うことが出来る。²⁾実際に中部横断自動車道佐久南 IC ランプ入口にも供用時から設置されており、未だ事故もなく高い効果を発揮している。(図-5 参照)
