碓氷B Pトラック横転事故対策について

石村 和洋

高崎河川国道事務所 碓氷出張所 (〒379-0222 群馬県安中市松井田町松井田6-1)

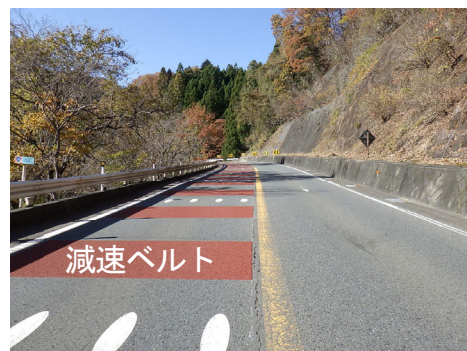
図-1 減速ベルトの設置状況

減速ベルトは、手引沢橋のR=60m区間での速度超過を抑制するため、その上流側に連続的に設置した。なお同区間に2018年8月に設置されているオプティカルドットシステム(ODS)を避けた配置とし、抑制効果を高めるためエンジ色とした。

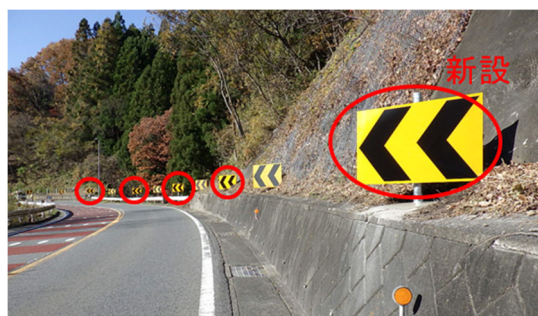
図-3 矢羽看板の追加

運転者に対して、走行先に急カーブがあることを認知してもらうために既設看板の間に矢羽看板を追加設置した。

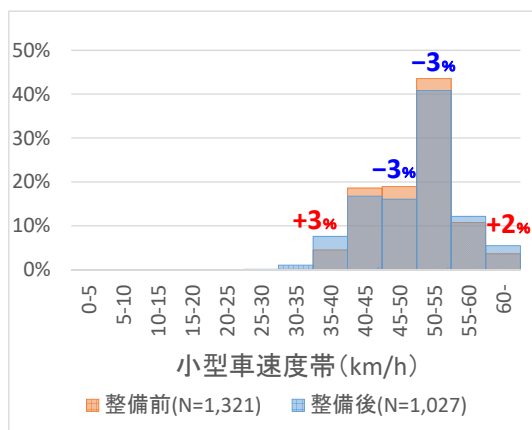
図-7 小型車の速度分布（断面②）

減速ベルト設置区間である断面②の車種別の速度分布を以下に示す。小型車は40 km/h～55km/hで走行する車両の割合が減少し、35km/h～40km/h、60km/h以上で走行する車両の割合が増加している。

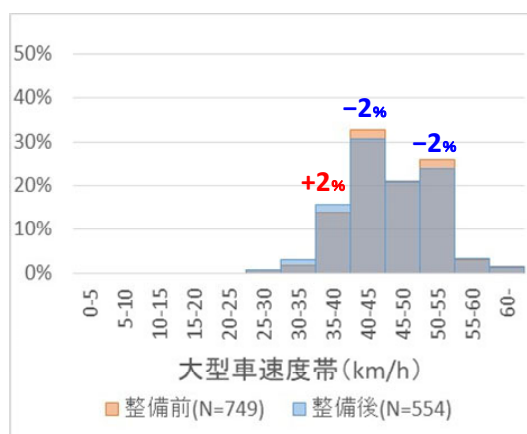
図-8 大型車の速度分布（断面②）

一方、大型車は40 km/h～45 km/h、50 km/h～55km/hで走行する車両の割合が減少し、35 km/h～40km/hで走行する車両の割合が増加している。

減速ベルト未設置区間の断面①、③で平均速度が上昇しているにも関わらず、減速ベルト設置区間の断面②で大型車の速度分布が低速域にシフトしており、一定程度の速度抑制効果が認められる結果となった。
