令和元年東日本台風被害における 現場緊急対応について

寺尾 晃平

東京都 建設局 南多摩西部建設事務所 補修課

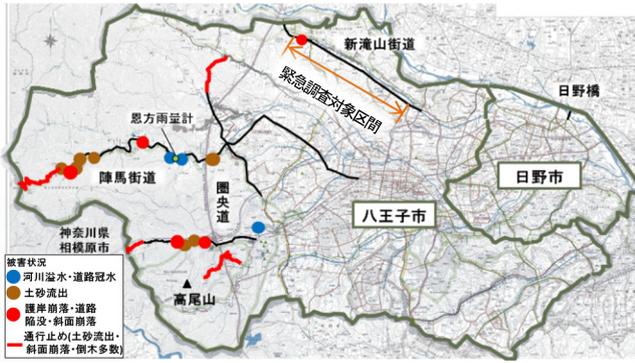
図-2 被害箇所図・通行止め路線

護岸が崩れるなど、いたるところで被害が発生し、山間地域では、4路線の通行止めを余儀なくされ、集落が一時的に孤立する地域もあった(図-2)。

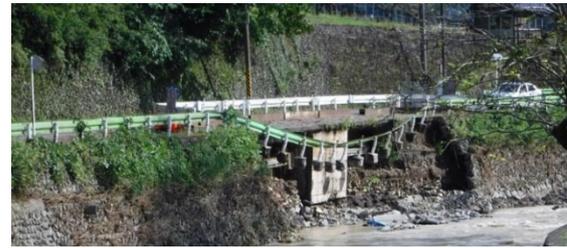
写真-1 陣馬街道・道路護岸の崩落現場

道路護岸が崩落した現場では、通信企業者の人孔が露出し倒壊する恐れがある(写真-1)など、ライフラインへの甚大な影響が懸念された。また、通行止めによる路線バスの運休や道路利用者への広報など、多岐に渡る調整も必要となった。

道路復旧を迅速に進める必要があったが、ライフラインの被害も危惧されたため、その応急復旧作業を優先させた。並行して本復旧の工事調整も必要となり、被害に応じた判断を行った。また、大型車通行規制で路線バスが運休する事態となり、バス利用者への影響が大きいと判断し、至急、防護柵を一時撤去して普通車程度の幅員を確保した。バス事業者には、小型バスに切り替えての運行を要請し実施してもらうなど、関係機関の協力を得ながら対応した。

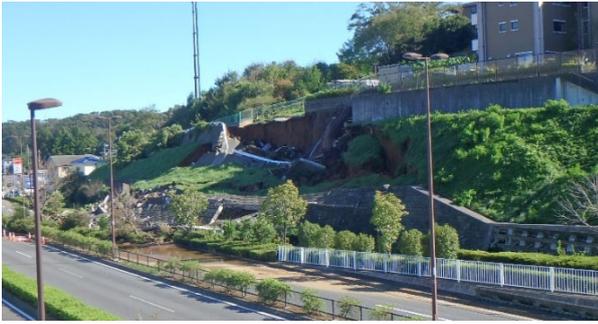
写真-2 新滝山街道・斜面崩落現場

崩壊を起こして、片側2車線の道路が閉塞してしまう被害が発生した(写真-2)。他にも同路線の2箇所でも被害を受けた。この道路は2013年に全線が開通した。新しい道路ではあるものの、丘陵地を切り開きながら築造したため、他の区間においても同様の被害が生じることが危惧された。そのため、管理区間の斜面を対象に下記の調査を実施して危険箇所を把握・抽出することとした。

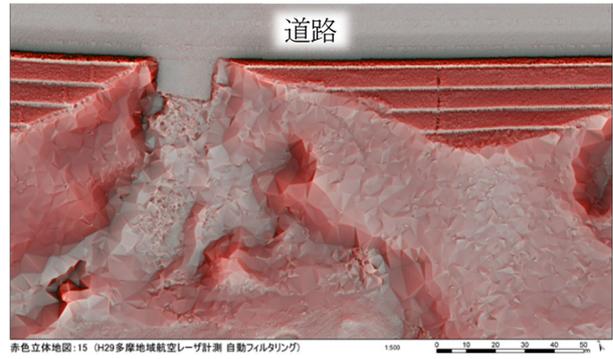
図-3 既存航空レーザーデータから作成した赤色立体地図

レーザー計測したオリジナルデータから、地物を除去した地盤だけのデータ(グラウンドデータ)を作成した。解析を行うため、グラウンドデータ(不規則な点群)に格子状の網(グリッド)をかけ内挿されたデータを補間し、グリッドの中心に標高値を入力するグリッドデータを作成した。グリッド間隔は0.2mとした。グリッドデータにより微地形から大地形まで表現可能な地形表現図として、赤色立体地図の作成を行った(図-3、図-4)。傾斜が急なほど赤く、見通しが良いほど白く、見通しが悪いほど黒くなるように調整合成している。既存航空レーザーデータは、UAVレーザーデータと比較すると、点群密度が低く、グリッド間隔が0.5mであったことから、樹木や草木が密集している箇所では、地盤に到達する点数が少ないことが考えられた。そのため、微地形判読を行う際は、異なる点群密度データの差を考慮の上、分析を行った。

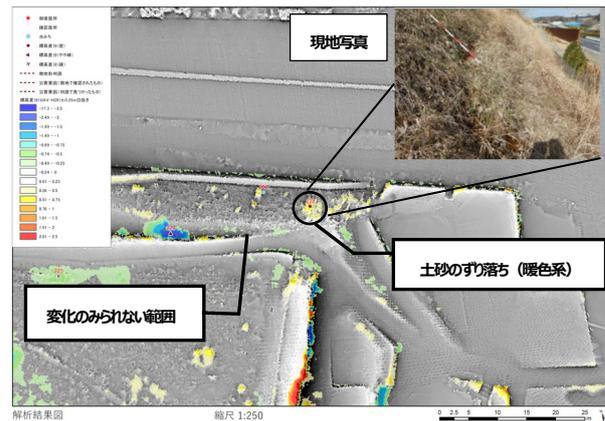
図-5 標高差分析結果

標高差分結果は、データ精度(点群密度)が十分にあるところでは、法面の極小規模なずり落ちも把握することが出来た(図-5)。

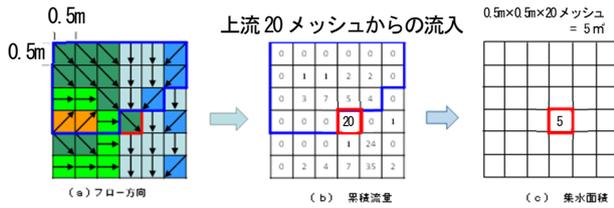
図-6 グリッドデータによる集水解析

既存航空レーザーデータ、ならびにUAVの計測データを用いて、0.5mメッシュのサイズで、標高グリッドデータによる集水解析を行った(図-6)。これにより、流水の集まりやすい地形をとらえ、豪雨時に斜面崩壊の可能性が高い箇所を把握できる。グリッドサイズは既存航空レーザーデータに合わせ設定した。

集水面積が250m²以上になる水みちを対象に、地形判読を行い、豪雨時に道路に影響を及ぼす可能性がある箇所を抽出した。

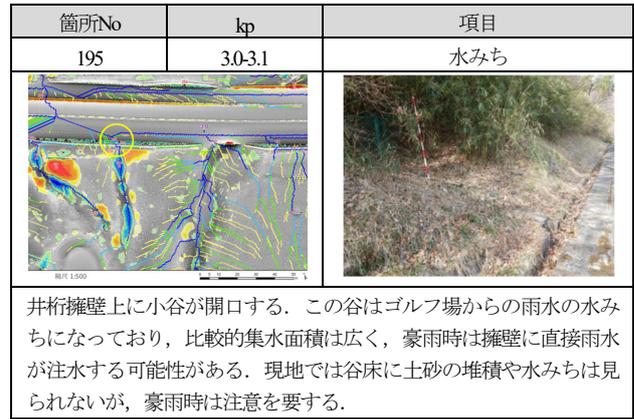
図-7 総合解析結果例1(集水解析結果を重視)

微地形判読、標高差分解析、集水解析により、災害リスク260箇所を抽出、現地調査の結果を踏まえ、実際に道路に影響を及ぼす可能性が高い21箇所を選定し、総合解析結果とした(図-7、図-8)。この21箇所は、降雨等の後には、道路巡回時に特に注視する箇所として変化の有無を確認し、維持管理に活用することが出来た。
