国道298号 中川下水処理センター交差点の対策効果

対策の経緯と対策内容

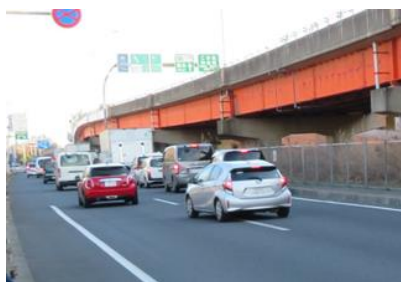
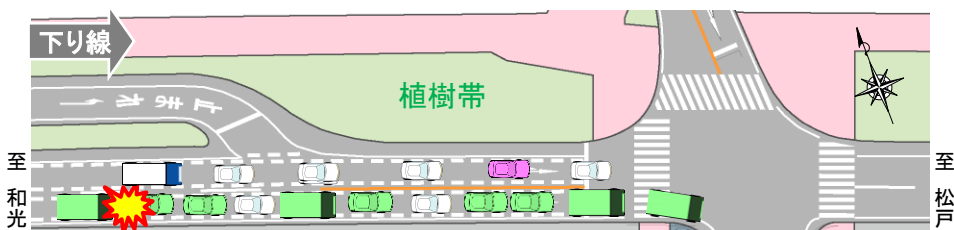
対策前

【外回り】直進レーンと右折レーンが混在していたことから、右折車両の急な減速により、後続する直進車が追突していました

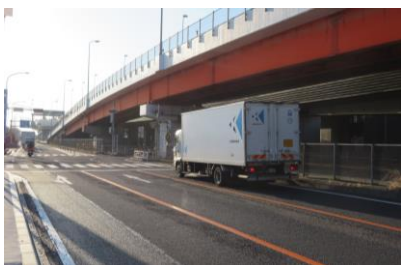
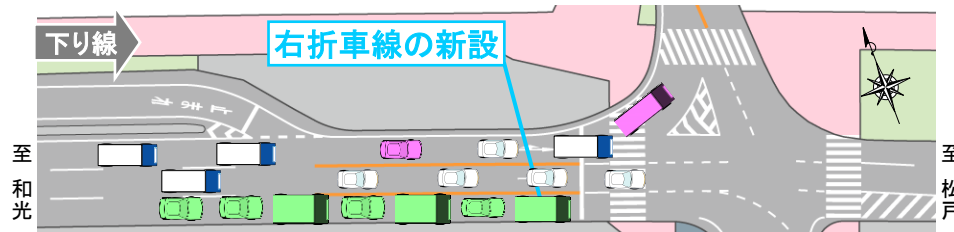
対策後

【外回り】右折レーンが新設され、右折する車両と直進する車両が分離され、安全性が向上しました

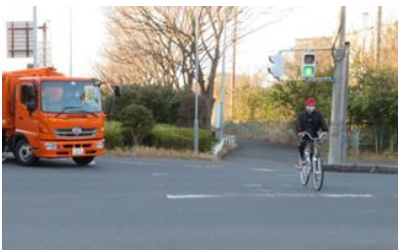
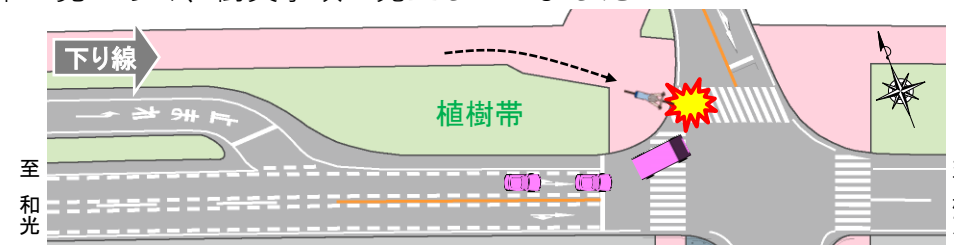
対策前

【外回り】車両が左折する際、植樹帯により進行先の視認が遮られ、横断中の歩行者や自転車が見づらく、衝突事故が発生していました

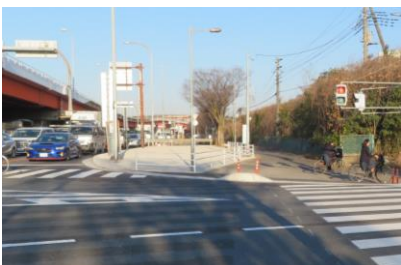
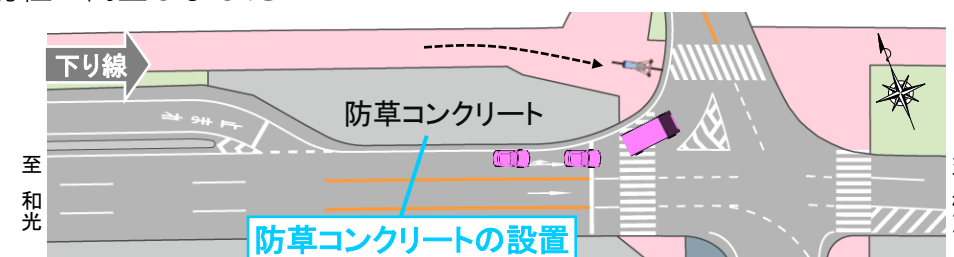
対策後

【外回り】交差点脇の植樹帯に防草コンクリートが設置され、横断中の自転車や歩行者の視認性が向上しました
