# 譲原地すべり地区における集水井点検の高度化について

関東地方整備局 利根川水系砂防事務所 工務課 (〒377-8566 群馬県渋川市渋川121-1)

利根川水系砂防事務所では直轄地すべり対策事業を群馬県藤岡市譲原地先で実施している。完成した施設の機能維持を目的として、施設の健全度を把握する点検を行っている。地すべり防止施設の一つである集水井の点検は、狭隘な立坑の中での作業となることから、様々な危険が伴い、安全に留意して点検を行う必要がある。本稿では集水井点検の高度化に向けて取り組んだ事例を紹介する。

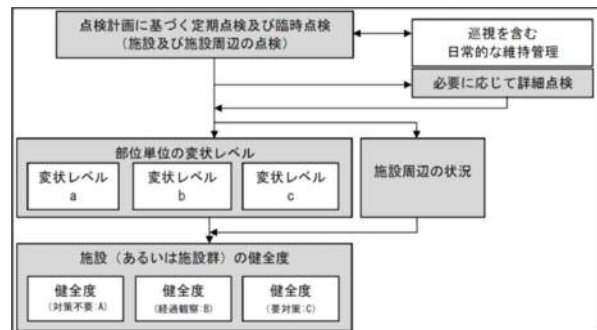
図-5 360°カメラを用いた点検

点検結果の評価にあたっては国土交通省が定めている「砂防関係施設点検要領」に基づいて、部位単位で変状レベル評価(a～c)を行い、施設周辺の状況を踏まえた施設の健全度評価(A～C)を行った(図-5)。

今年度の点検では部材に多少のサビ等が確認されたが集水・排水機能に影響を及ぼす変状はないことが確認された。そのため、施設の健全度を「健全度A(対策不要)」と評価した。

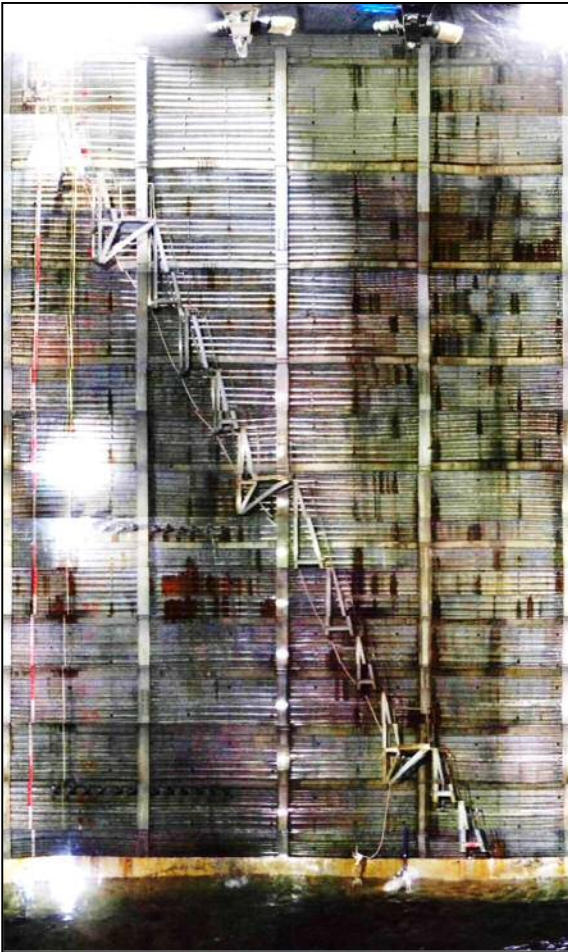
図-6 作成した展開画像

360°カメラを活用することで従来の点検手法と比較し、点検時の作業員の安全確保及び省力化を実現しているが、一方で課題もあり、展開画像を作成した際に補助照明の光や日光の影響で展開画像に不明瞭な箇所が生じる場合があり内部の状況を判別できないケースがある(図-6)。また、従来の点検では集水井の中から上を見上げることで変形を確認していたが、360°カメラによる展開画像だけでは集水井全体の変形等を判別することが難しい点が課題として挙げられる。

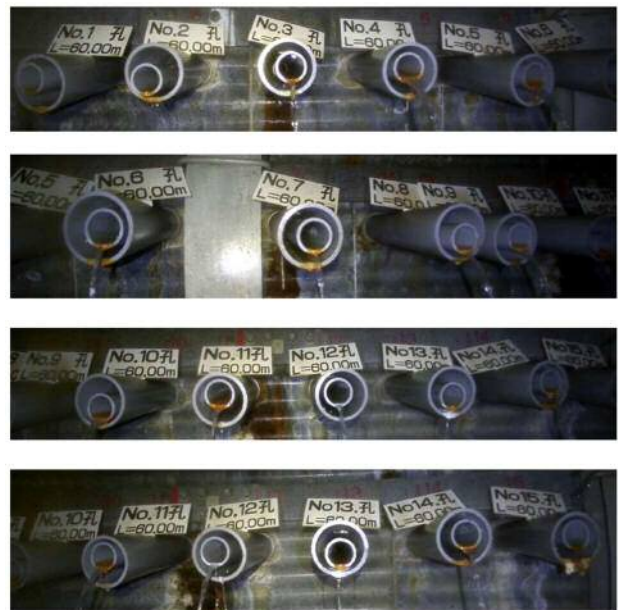
図-7 集水ボーリング孔の状況

前述の課題解決に向けて点検手法の高度化を図るため今年度業務において試行的にUAVを用いた集水井の点検を実施した。点検方法は360°カメラの場合と同様に、釣り竿にUAVをぶら下げて集水井内に投下し、上下移動はカーボン製の竿によって、水平移動はUAVの推力によって移動し近接でのデータを取得した。集水ボーリングの排水状況等を近接撮影し、変状がないかを確認した(図-7)。本試行ではBブロック内の「B-6集水井」とHブロック内の「H-5集水井」において試行を行った。2つの集水井を選んだ理由としてはB-6集水井は深さが30mとBブロック内において最深であり、調査時間が既往の点検方法との比較に最適であることから選定した。H-5集水井は過去の点検にて変形が認められており、その様子をUAVでも撮影可能か確認するためである。

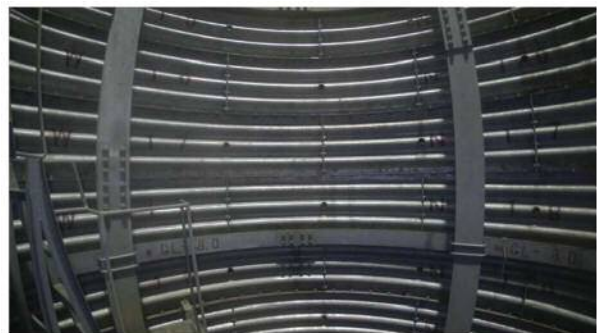
図-8 UAVで撮影した集水井内の状況

選定した2つの集水井においてUAVによる撮影を実施したところ、360°カメラの活用時に課題とされた不明瞭な展開画像となってしまう点については点検したい箇所にUAVを接近させ近接で撮影をすることで、変状がないかを詳細に確認できた(図-8)。また、集水井の変形

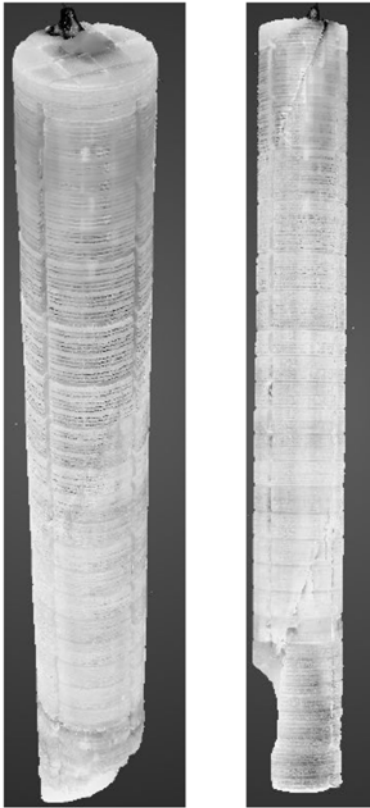
図-9 B-6集水井の3Dモデル

についてもB-6、H-6集水井においてUAVを用いて撮影を行い、静止画(図-5)をもとにSfM解析を行うことで3Dモデル(図-9)を作成し、集水井に変形があることを確認できた。B-6集水井は集水井全体が谷側に傾いていることが3Dモデルから確認でき、同様にH-5集水井においても既に確認されている変形を作成した3Dモデルからも確認することが出来た。
