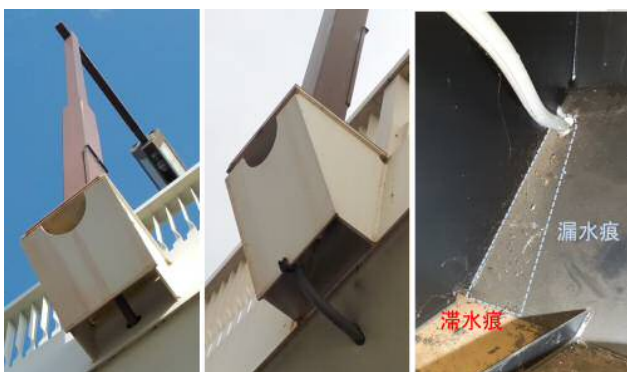
図-3 照明配線管開口部の状況

ードヒーティング配管を箱桁内に導くための開口部に向かって漏水痕が確認された（図-3右）。前者の開口部外側には、照明灯架台があり、その内部に開口部を位置づける事で雨水侵入対策としていた（図-3左・中央）。

小ぶりの雨では問題ないが、強風を伴う強度の降雨が架台側面の開口部等から配線管を伝わるなどして一気に流入した際、箱桁内部において湿潤状態が長期に渡って継続し、腐食を進行させているものと推測された。

これを受けて箱桁の開口部の隙間は全て塞ぐ事を計画し、関係各所にヒアリングを行ったところ、「建築工事の水回りで使用されるシーリング材塗布が安価」、「屋外での使用のため耐久性、耐候性が求められる」等のご意見を頂いたため、管内の維持工事受注者に対し、対象のシーリング材の手配と箱桁内部から開口部分への塗布を指示し、施工頂いた（図-5）。

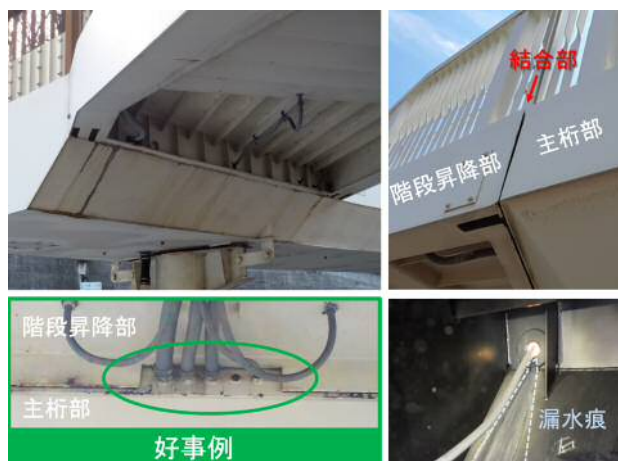
図-4 ロードヒーティング配管開口部の状況

階段昇降部の桁下に位置する後者開口部（図-4左上）においても、主桁部との結合部に浸入した雨水が、配管を伝って箱桁内部まで浸入していると推測された（図-4右）。これらの状況は、ほぼ全ての対象橋梁箱桁内部にて確認された。

ところが1橋だけロードヒーティング配管開口部をしっかりと塞いでいる歩道橋があり、その内部においては雨水浸入痕が認められなかった（図-4左下）。

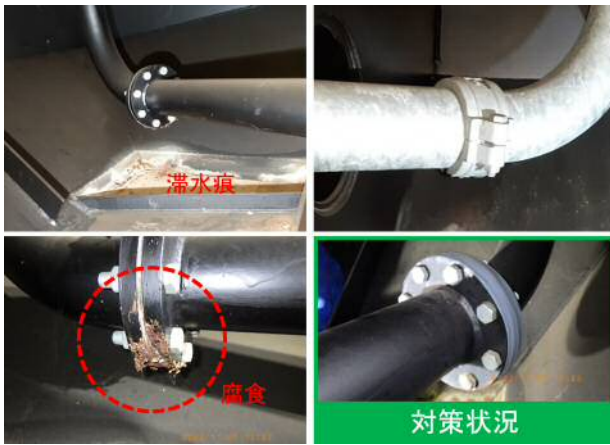
図6 雨水排水管継ぎ手の状況と対策状況

箱桁内部を通る雨水排水管（SGP管）の継ぎ手部分が腐食しているものがあり、その直下には滞水痕が確認された（図-6左上下）。継ぎ手に挟まれているパッキンの腐食が漏水の原因と推測された。因みに、STK管に可撓継ぎ手を施したものに漏水痕は無かった（図-6右上）。

補修方法として、単純にパッキンを交換出来れば良いのだが、狭い箱桁内部においては、継ぎ手のボルトを外すだけでも高難度の手間と時間を要す作業となることから、より簡易な対策方法について関係各所にヒアリングを行った結果、建築工事用の一般的な止水テープで漏水箇所を覆う事を指示し、施工頂いた（図-6右下）。

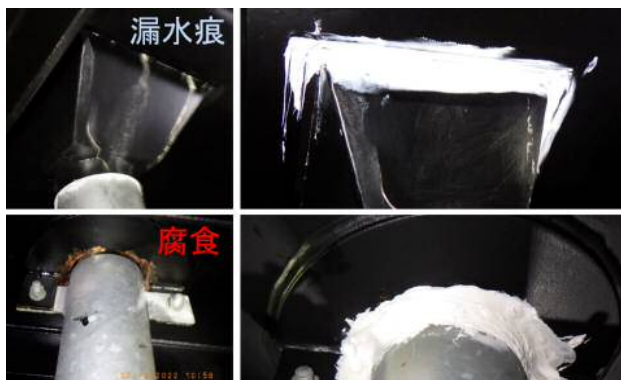
図-7 集水柵及び床掃除口金物取付部状況(左)と対策状況(右)

雨水排水管の上流側に目をやると、集水柵及び床掃除口金物取付部からの漏水痕及び腐食痕が確認された（図-7左）。

これらは開口部における施工不良、若しくは経年劣化による腐食が、漏水の原因と推測された。

似タイルからロードヒーティング設備までを一度撤去する必要が生じるのみならず、漏水対策後にはそれらを復旧する必要も生じることから、先ほどの開口部分の補修に用いたシーリング材を箱桁内部から塗布する事を指示し、施工頂いた（図-7右）。

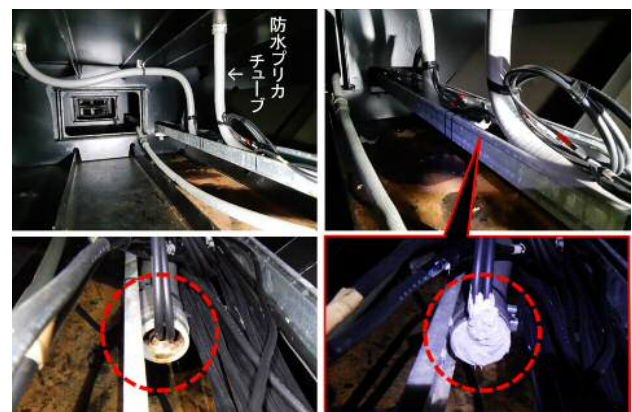
図-8 ロードヒーティング配管の状況(左)と仮対策状況(右)

滞水痕付近のロードヒーティング設備を確認すると、ロードヒーティング配線が箱桁天板から防水ポリカチューブ内を経由し、ケーブルラックに導かれていたが（図-8上）、防水ポリカチューブ末端部の内部配線が露出する部分には、既にシーリング材が埋め込まれていた（図-8右下）。

管内の維持工事受注者に確認すると、シーリング材塗布作業中に防水ポリカチューブ末端部にある漏水痕を確認した。ここを塞ぐことで防水ポリカチューブ内に水が留まり続け、中のロードヒーティング配線にとって良くない影響が生じるとの懸念もあったが、主桁の腐食が進むことの影響の方が大きいと判断し、ついでに施工したとの事であった。

後日、シーリング材施工前後の状況写真を取り寄せ確認したところ、確かに防水ポリカチューブ末端部に茶色い漏水痕があり（図-8左下）、これを経由して箱桁内部

に浸入した雨水が箱桁内部底盤部に滞水し、腐食を進行させているものと推測された。

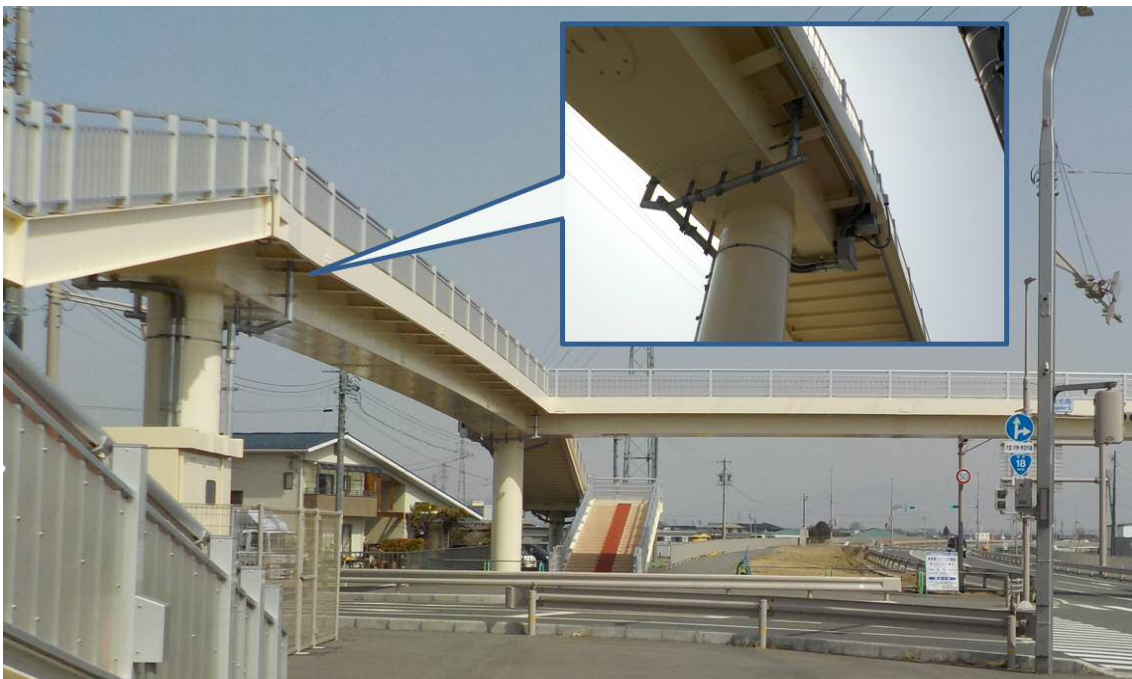
図-10 管内最新の横断歩道橋

ではその様な構造はどうあるべきかと考えた際、ふと2021年3月供用した国道18号長野東バイパスに現存する長野国道事務所管内最新の横断歩道橋はどのような構造なのかと興味を持ち、現地で確認したところ、雨水排水管やロードヒーティング配管等といった添架物件が全て箱桁の外部に添架された鋼床版箱桁橋であったので今後の設計の参考とされたい(図-10：長野県長野市北長池36.646120, 138.244946)。
