# 道路陥没の原因と再発防止策について

# 道路陥没の発生場所、陥没の状況

工事名：R3国道4号越谷電線共同溝工事  
受注者：大成ロテック株式会社 北関東支社

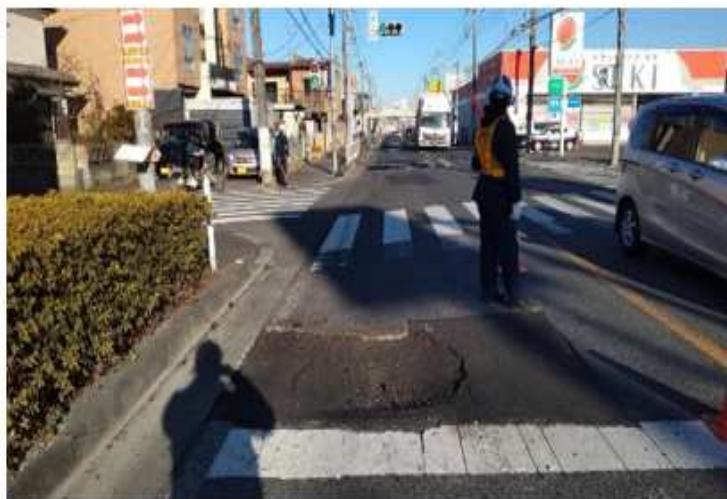
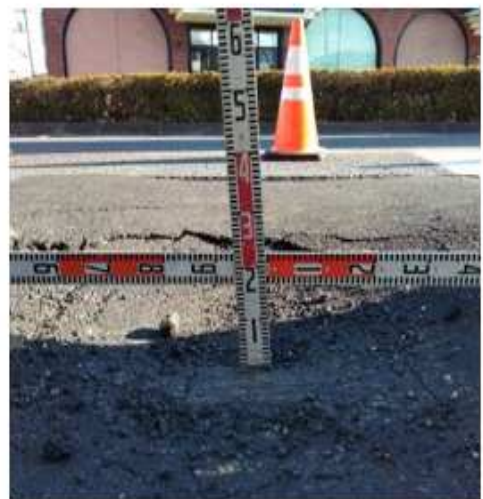
調査の結果、道路陥没の原因は受注者が埋戻しを行った際に埋戻し材料が不足していたこと及び締め固めが不足していたことを確認しました。

道路の陥没状況 (長さ1.5m×幅1.7m×深さ0.17m) ※R4.1.25 9時撮影

- 受注者は、6項目の再発防止策を実行します。
  - ① 設計図書や施工計画書等を遵守して施工します。
  - ② 施工計画書の作業毎に、品質や出来形等に関する管理項目を設定し、工事関係者へ周知徹底します。
  - ③ 施工前に工事関係者に対して施工方法、安全管理、品質管理や問題点を周知します。
  - ④ WEBカメラを設置し、埋戻し材料の積み込み状況をリアルタイムで確認できるようにします。
  - ⑤ 受注者及び協力会社の施工体制を見直すとともに、受注者の本社・支社においてフォロー体制を構築します。
  - ⑥ 巡回パトロール等において、路面に異変を発見した場合は、昼夜を問わず発注者へ報告し、緊急性がある場合には適切に処置します。
- 発注者である大宮国道事務所は、安全な工事の実施に向けて、受注者により再発防止策が適切かつ確実に実施されているか監督します。
