平成23年9月台風12号による 烏・神流川の出水状況

(9月7日速報)

高崎河川国道事務所

烏・神流川の出水状況(概要)

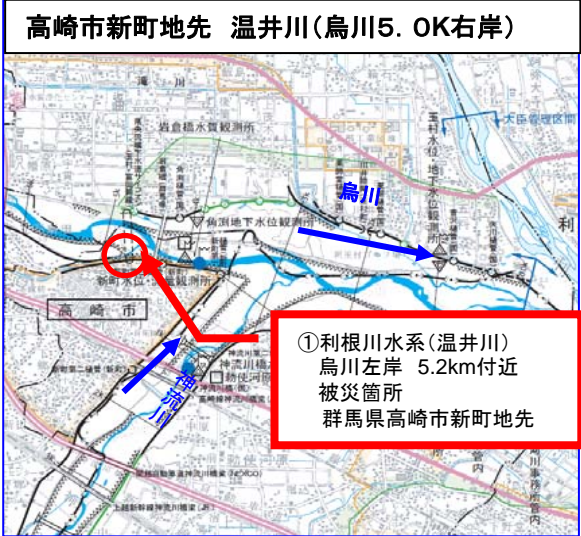
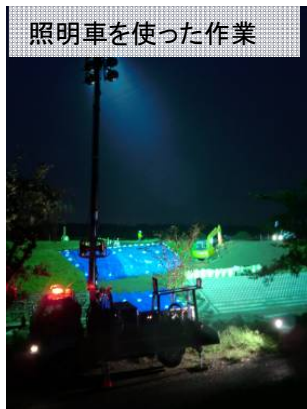
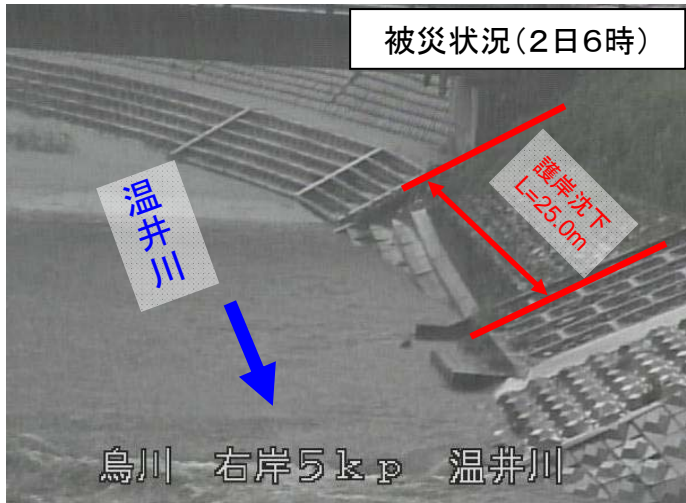
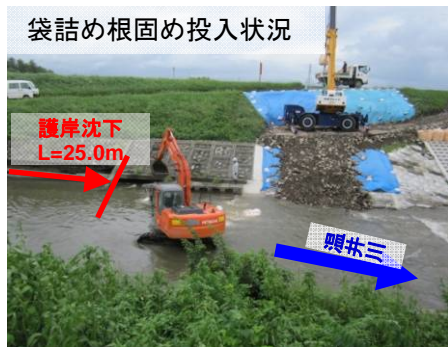
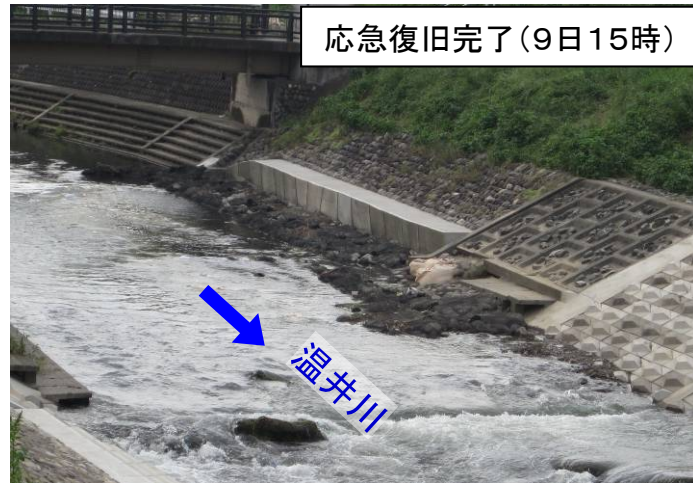
被災・復旧状況 温井川(烏川右岸5.0K地点)

【被災状況】

- ・護岸沈下
- ・被災延長 L=25m

【応急復旧工事】

- ・袋詰め根固め工
約2t×70袋投入
約1t×166袋投入
- ・護岸コンクリート間詰め工
(2日から応急復旧工事着手
～7日15時 応急復旧工事完了)

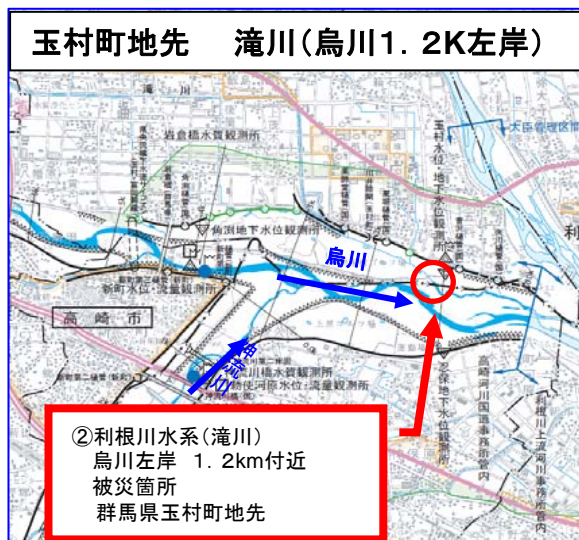
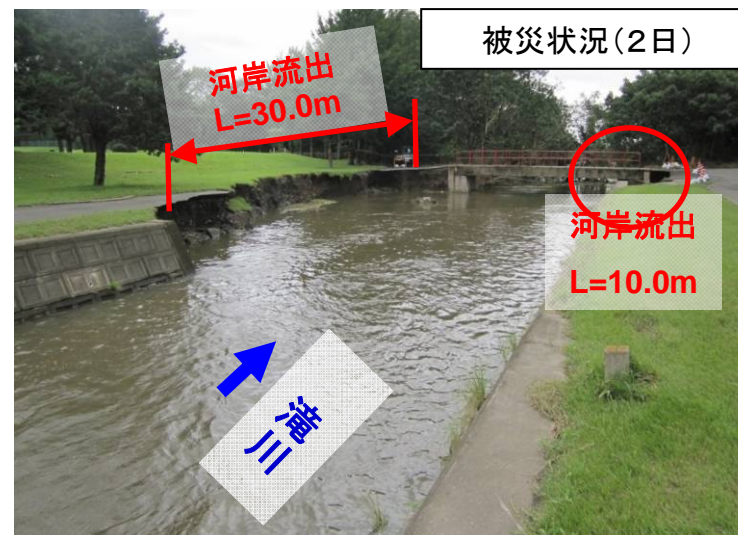
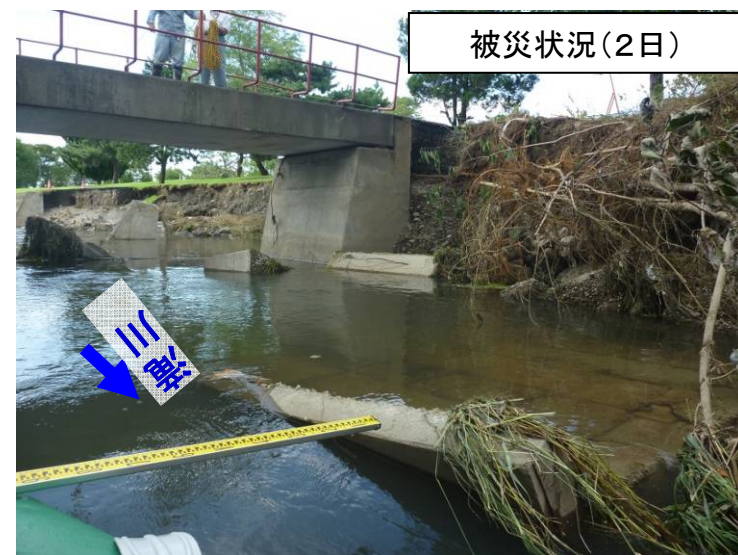
被災・復旧状況 滝川(烏川左岸1.2K地点)

【被災状況】

- ・河岸流出
- ・被災延長 L=150m

【応急復旧工事】

- ・測量・調査完了
- ・9/7応急復旧工事に着手。
(9/16完了見込み)
