台風9号による西湘バイパス被災箇所の 対応・復旧状況について【9月9日21時現在】

記者発表資料

場 所：自)神奈川県中郡大磯町国府新宿地先
至)神奈川県中郡二宮町二宮地先
路線名：国道1号 西湘バイパス 5.000kp～6.000kp
被災延長：約1,000m
被災内容：・重力式擁壁倒壊・流出 約1,000m
・路面崩落、壁高欄式ガードレール倒壊（約1,000mの一部）
・照明灯倒壊 4基

被災現場点検の結果

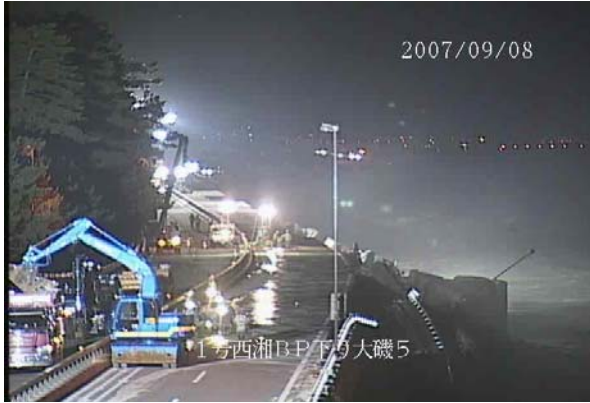
西湘二宮 I C から大磯西 I C 方面を望む
(8日 20時00分撮影)

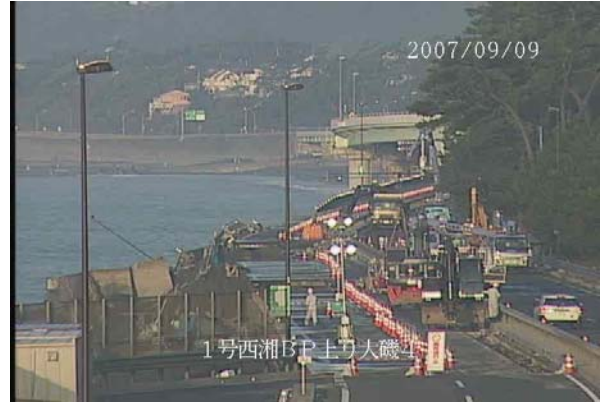
大磯西 I C から西湘二宮 I C 方面を望む
(9日 6時00分撮影)

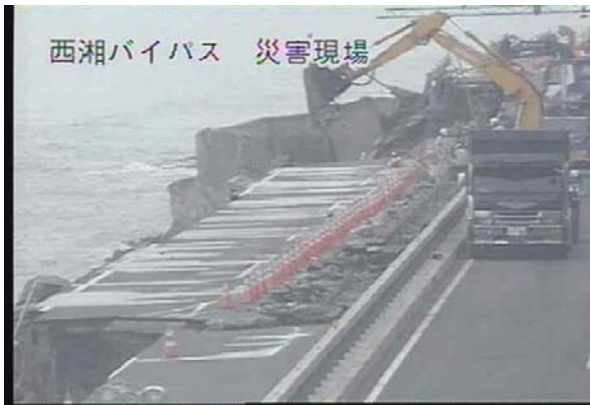
布堀工の状況
(9日 12時00分撮影)

- ・防災ドクターおよび専門家による、被災現場点検調査を行いました。（詳細別紙）
- ・土砂流出防止のためのシートパイル（鋼矢板）施工に向け、アスファルト舗装版の切断工および布堀工が完了しました。
- ・土砂流出防止のためのシートパイル（鋼矢板）施工の準備を進めています。
- ・復旧の方法などについて詳細な検討を引き続き行っています。

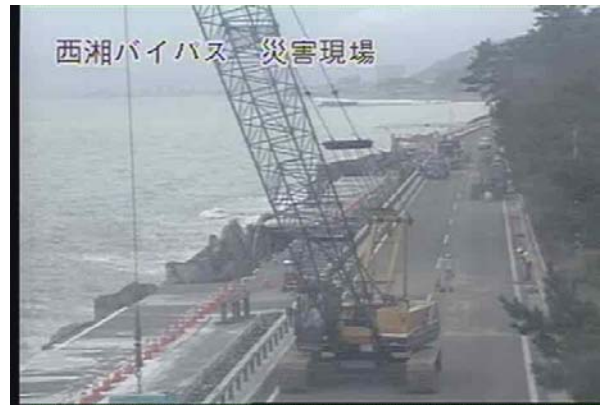
シートパイル施工のための
クレーンを現地にて設置
(9日 15時00分撮影)

- ・土砂流出防止のためのシートパイル（鋼矢板）の施工を行います。

- ・上り線を用いた交通の確保に向け、被災区間全線にシートパイルを打設し、道路構造の安全性を確保する予定。
