2-6 擁壁背後の土砂の流出と擁壁の安定性の低下

以上から、堤体直前の地盤が著しく侵食されたことにより、擁壁の基礎地盤の支持力が低下したことが、擁壁崩壊の直接的な原因と考えられる。

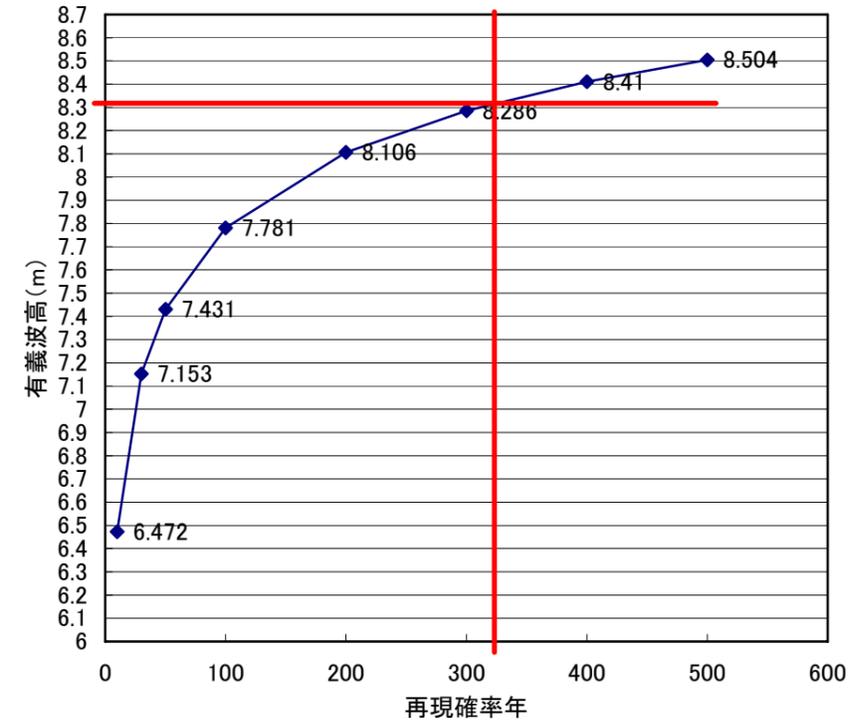
図2.19 再現統計量（SSE）

SSE方向の波高規模では、今回の台風9号の波高規模は再現確率300年以上となる。

従って、SSE方向から既往最大波相当の波が来襲することは稀であり、今回の被災波浪の特徴といえる。

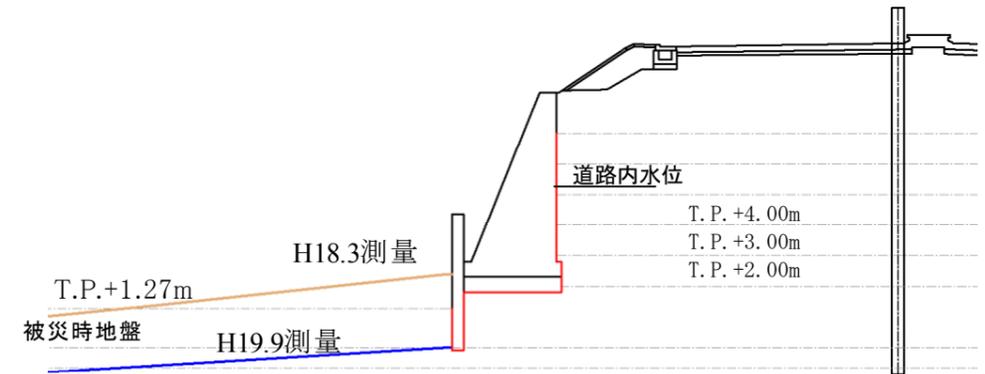
図2.22 パイピング検討モデル

道路内水位を確認する方法はないため、検討結果の評価は難しい。しかし、前面地盤の低下により、被災時は通常よりもパイピングが発生しやすい条件になっていたと言える。

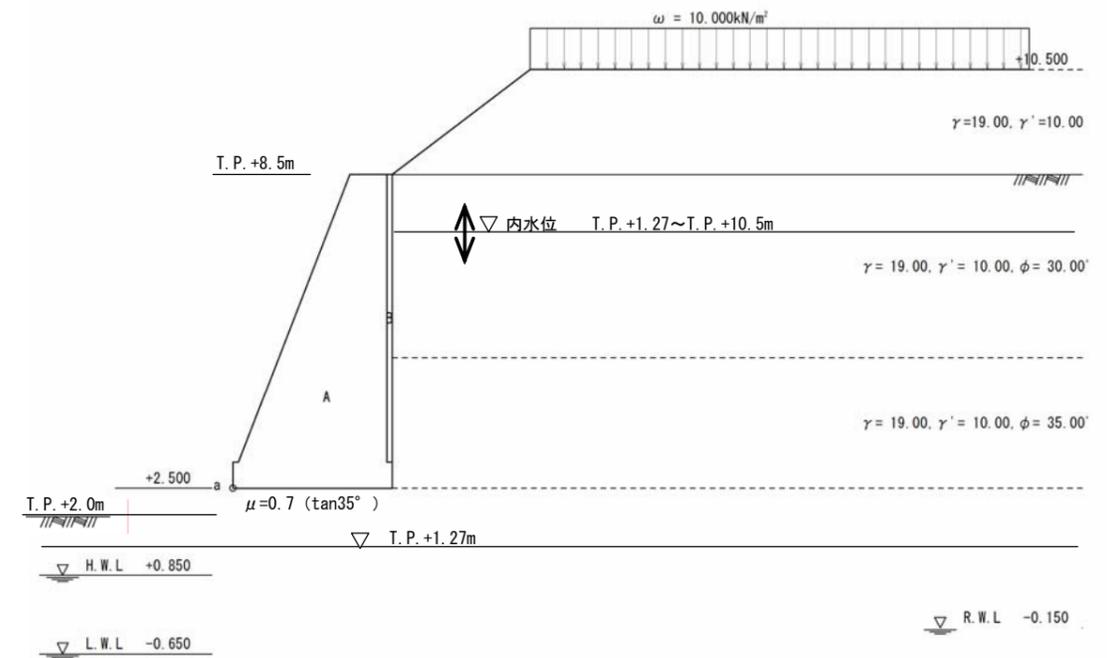
図2.25 検討条件図

そこで、支持力に着目すると、被災後の前浜は3m程度洗掘され、地盤面（T.P.+1.5~2.0m程度）は擁壁底面（T.P.+2.5m程度）より低下したことから、堤体の基礎地盤も洗掘の影響を受け支持力が低下したものとする。この条件下で、①前面海浜が3m洗掘され（受働抵抗なし）、近隣で観測された潮位（T.P.+1.27m）の場合における地盤反力 189.4kN/m^2 が基礎地盤に作用し、堤体の安定性が低下したと考えられる。

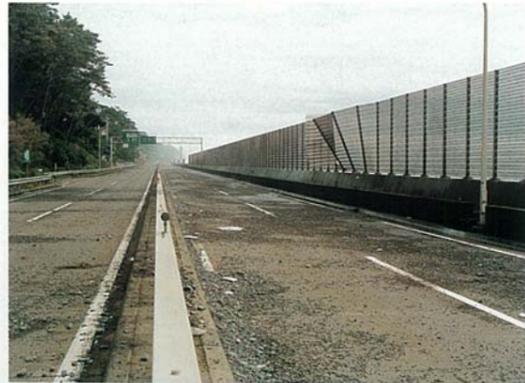
写真-5.1 西湘バイパス0.8K.P.越波防止柵の破損状況
東向きに撮影。写真右側に見えるのが越波防止柵である。中央分離帯の左側の上り車線にまで砂礫が散乱している。また越波の作用により柵の一部が壊れている。

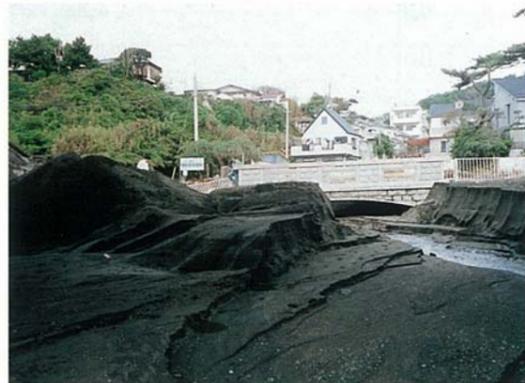
写真-5.2 二宮漁港の東側に隣接する美浜橋付近に打ち上げられた大量の砂礫
大量の砂礫が梅沢川の河口を塞いでいる。写真左側に盛ってあるのは、河口部の堆積土砂を掘削したものである。

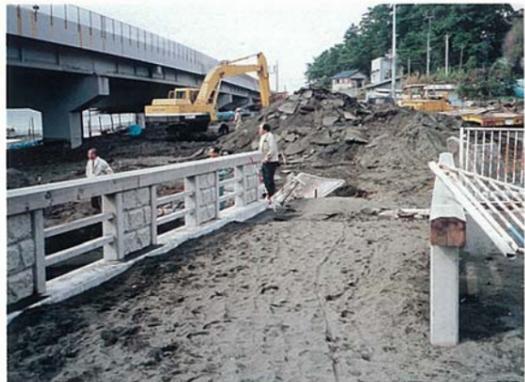
写真-5.3 美浜橋周辺への土砂の打ち上げ状況と破壊された河川の転落防止フェンス
波の打ち上げによって橋の周辺にも砂礫が運び上げられた。

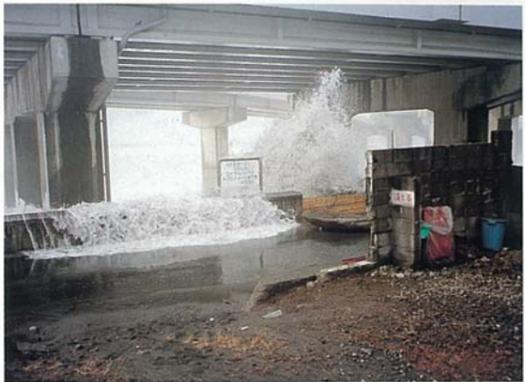
写真-5.4 小田原市国府津海岸の越波状況
正面上部に見えるのは西湘バイパスである。天端高T.P.9.1mの護岸上で越波が生じている。

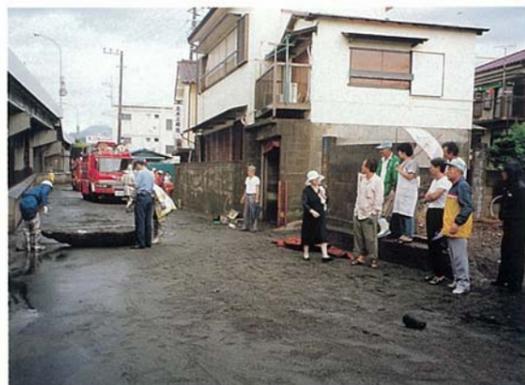
写真-5.5 小田原市国府津海岸の護岸の切れ目から打ち上げられたコンクリート塊
長さ約2m。写真-5.4の右端に見えるブロック塀が中央やや右に見える。

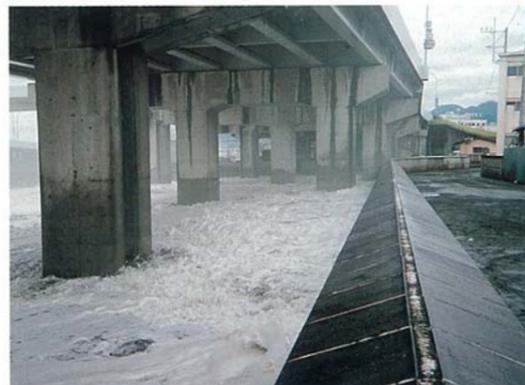
写真-5.6 小田原市国府津海岸の護岸前面における波浪の侵入状況（西向きに撮影）
護岸の下部には砂浜があるが、そこは一面砕波に伴う白濁域に入っている。また護岸からの反射波が橋梁の下部に見える。

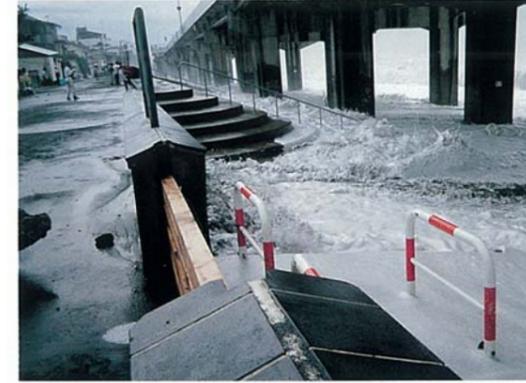
写真-5.7 小田原市国府津海岸の護岸前面における波浪の侵入状況（東向きに撮影）
中央左寄りに見える角落（新しい板が見える）の左側には、写真-5.5に示したコンクリート塊の一部が見える。この写真でも、高波浪が護岸下部に侵入していることが分かる。

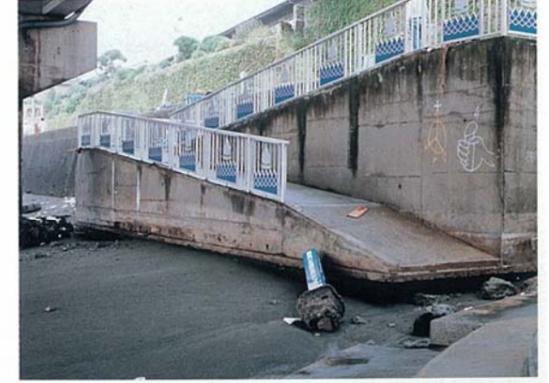
写真-5.8 洗掘された国府津海岸の斜路
護岸の下部の白っぽい部分が侵食前の原地盤高を表している。斜路の下部が侵食されたため、基礎が露出し、斜路が宙に浮いた状態となっている。フェンスの高さ(1.0m)と比較すれば、最大約0.4m地盤高が低下したことが分かる。

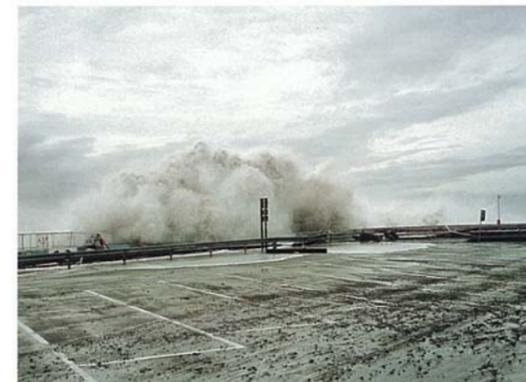
写真-5.9 西湘バイパス国府津パーキングエリアの護岸への越波状況
パーキングエリアの護岸に台風20号に伴う高波浪が作用している。広い駐車場には砂礫が散乱している。写真手前側には左下方向へと海水が流れ下ったことが砂礫の散乱状況から見てとれる。また、駐車場には越波した海水が貯まっている。

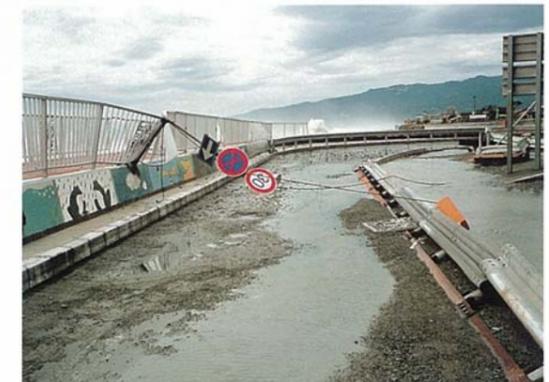
写真-5.10 西湘バイパス国府津パーキングエリアの護岸上部の壊れたフェンス
写真-5.9の中央に立つ掲示板が写真-5.10の右端に見えていることから、写真-5.9で高波浪が作用している付近の災害後の状況であることが理解できる。ここでも路面に砂礫が散乱している。また、ガードレールが倒壊している。

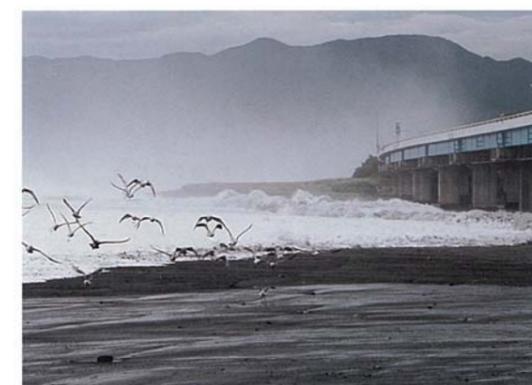
写真-5.11 酒匂川河口部での高波浪の来襲状況
長周期波が河口部を遊んでいる状況が見てとれる。
