工事事故の現状と対策について

令和5年11月
関東地方整備局 企画部 技術調査課

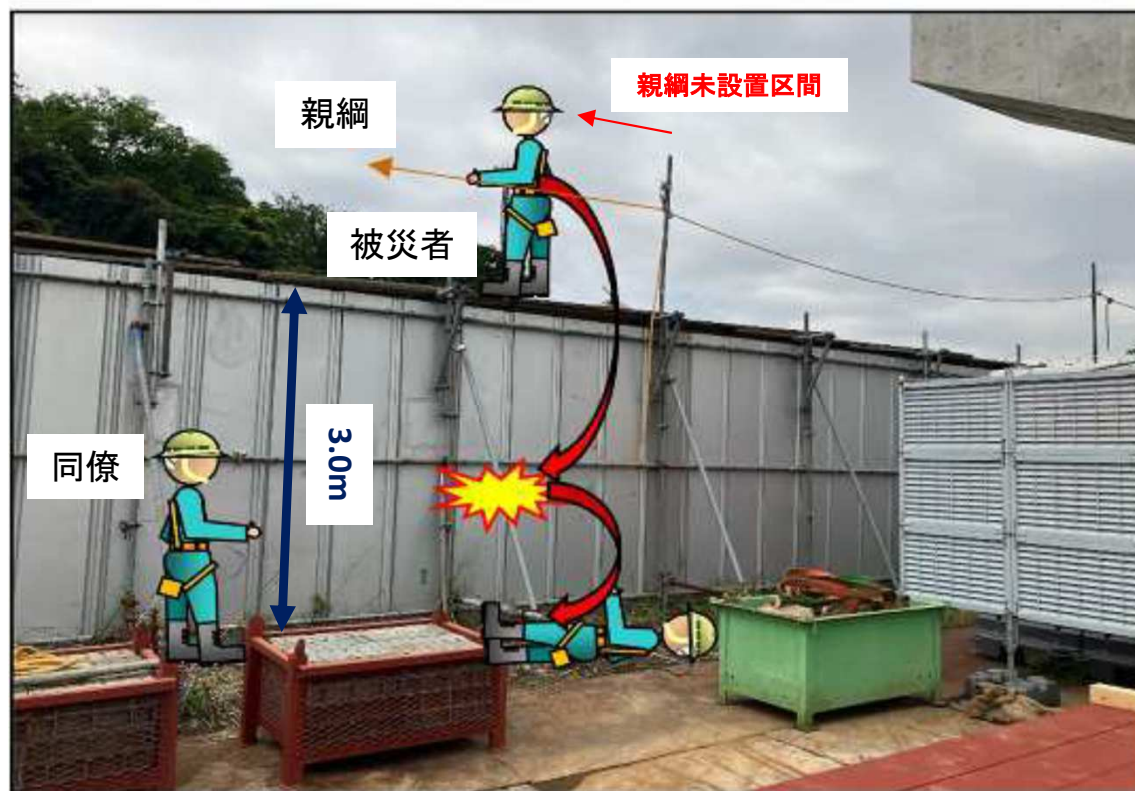
- ・ 仮囲い(高さ3m)上部にて、墜落防止設備の親綱を設置していた被災者が、未結束の足場板上を歩行し、足元の足場板が傾斜したことによりバランスを崩し、地上へ墜落した事故。

- 立馬を利用し親綱を設置してから、足場板上に上がり足場板を固縛する手順を繰り返し指導していたが、遵守されていなかった。
- 被災者は、事故日以前にも安全帯の未使用状態での高所作業を行っていたため、その場で是正させていたが、その後も安全帯を使用しなかった。作業高さが3mであったことから、墜落に対する緊張感が不十分であった。

作業手順の遵守意識が不足し発生した事故

- 足場板を搭載した後、親綱を全長に渡り先行設置することを作業手順書に明示し全作業員に周知。
作業手順書に図面等を用い、継続した教育を実施。
- 常時、安全監視員を配置して作業手順及び安全帯の使用状況を確認するとともに、全作業員で危険要因を具体的に確認することで、安全意識を高める。

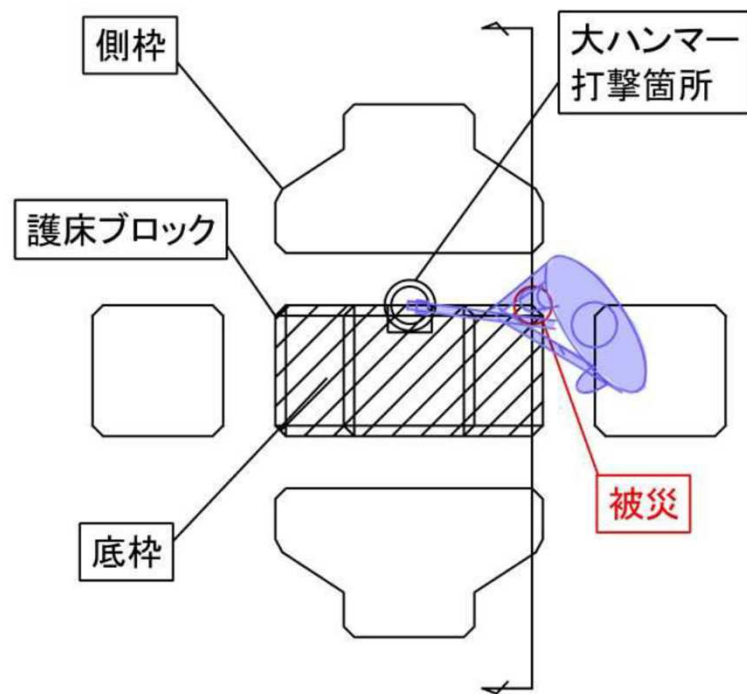
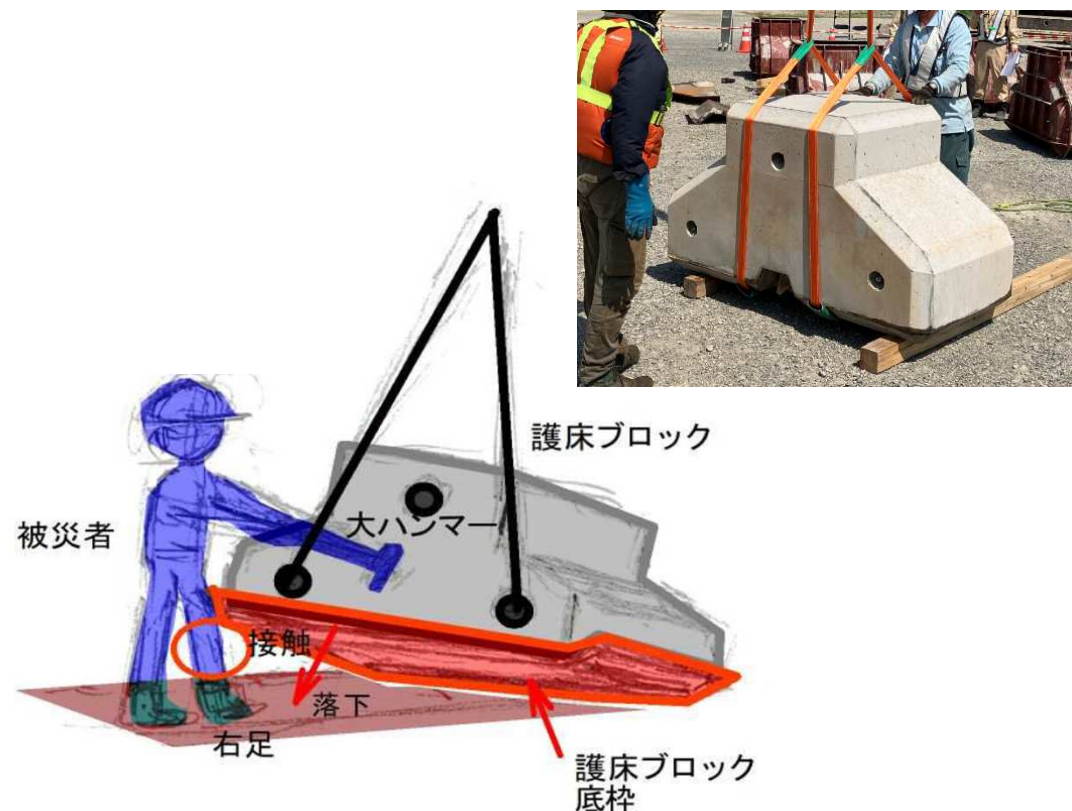
- ・ 河川の護床ブロック脱型のため、側枠を解体したのち、クレーンで吊り上げられたブロックの底枠を大ハンマーで叩いて剥がしていたところ、底枠が落下し、右足すねに接触、負傷した事故。

- 事故以前から同様の方法にて脱型作業を実施しており、底枠落下の危険性を認識しておらず、危険予知・安全指示も行われていなかった。
- 先行して解体した側枠が被災者の近傍に残置されており、作業場所が狭い状態であった。

危険要因の認識不足により発生した事故

- 作業手順を見直し、①底枠と側枠を固定するボルトを外し ②ブロックを垂直に吊り上げ底枠を分離し ③バタ角上にブロックを降ろし側枠を解体 することで、大ハンマーを使用せず底枠を解体する手順とする。また、解体した側枠はブロックから離して置くことで、十分な作業場所を確保する。
- 作業員へ今回の事例を周知し、底枠落下の危険性を認識させる。前日の作業打合せ時には、型枠解体作業に関する安全指示の伝達を実施する。
