函体の構造目地部等の補修工事について

東京外かく環状道路 中央JCT北側ランプにおいて、地下に構築した函体で漏水があることを確認したため、函体の構造目地部等の補修工事を行います。

○工事件名:東京外環中央JCT北側ランプ工事 (H27.11.21~R2.3.31)

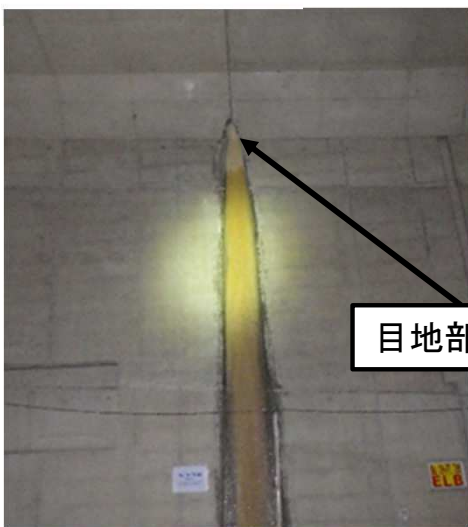
- ・函体の外周に施工した防水工(塗膜防水)の一部が損傷していると考えられ、施工期間に豪雨による急激な水位変動が生じ、曲線部が多い施工区間において、当初の想定と異なる方向の応力が発生していたことが原因と考えられる。

写真①:車道階 側壁部

今後、施工者による補修工事を行います。

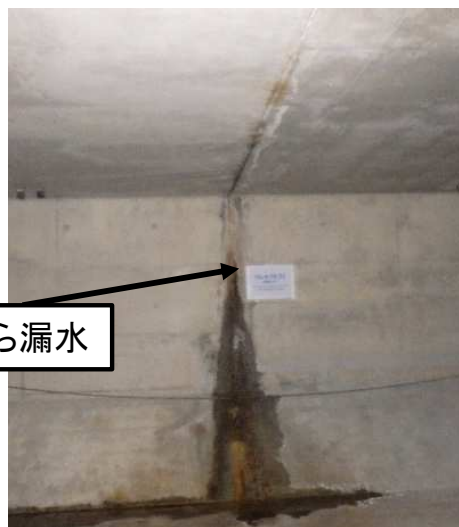
写真②:避難通路階 側壁部

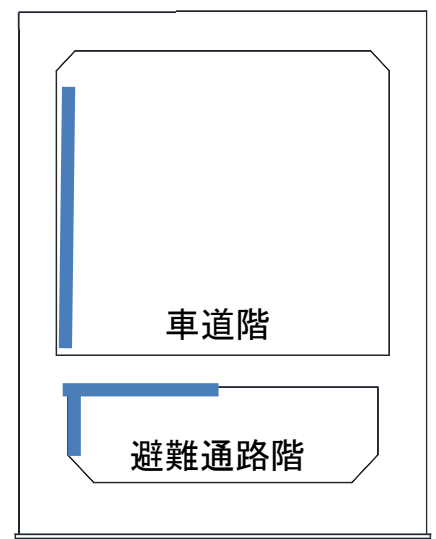
■断面図

— :漏水している箇所
