東北新幹線牛鍵トンネル工事事故について

工事件名：東北幹、牛鍵T他2

「東北新幹線牛鍵トンネル崩落事故検討会」の 検討結果について

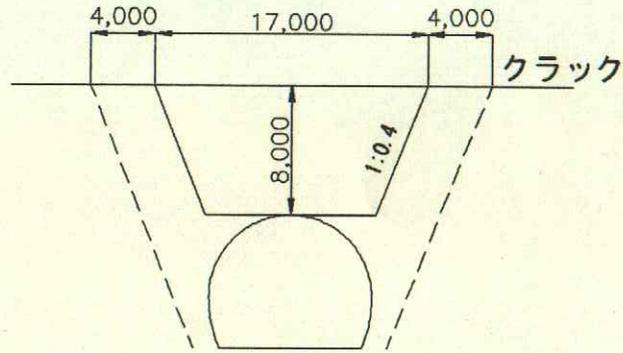
トンネル崩落の状況

概要 東北新幹線牛鍵トンネルの坑内で土砂が崩落し、これに伴って地上（田、畑）が陥没した。（土被り 約 8.0m）

1. 日時：平成17年5月31日（火） 23時30分頃
2. 場所：陥没位置；牛鍵トンネルの坑口（青森方）より1,400m付近（十和田市牛鍵地内）
切羽（トンネル掘削先端）位置；
牛鍵トンネルの坑口（青森方）より1,860m付近（十和田市牛鍵地内）
位置図：別紙
3. 災害の状況： 作業員は、全員坑外に避難して、無事であった。
4. 崩落の規模： 地上部において、横 = 20m、縦 = 60m程度の範囲で陥没が確認された。深さ等は、確認できていない。
5. 原因： 調査中。
6. その他： 十和田警察には連絡済
青森県や関係自治体等にも連絡済

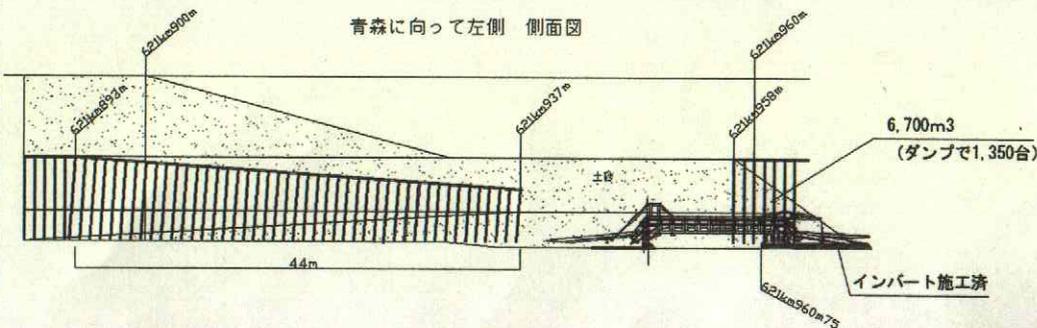
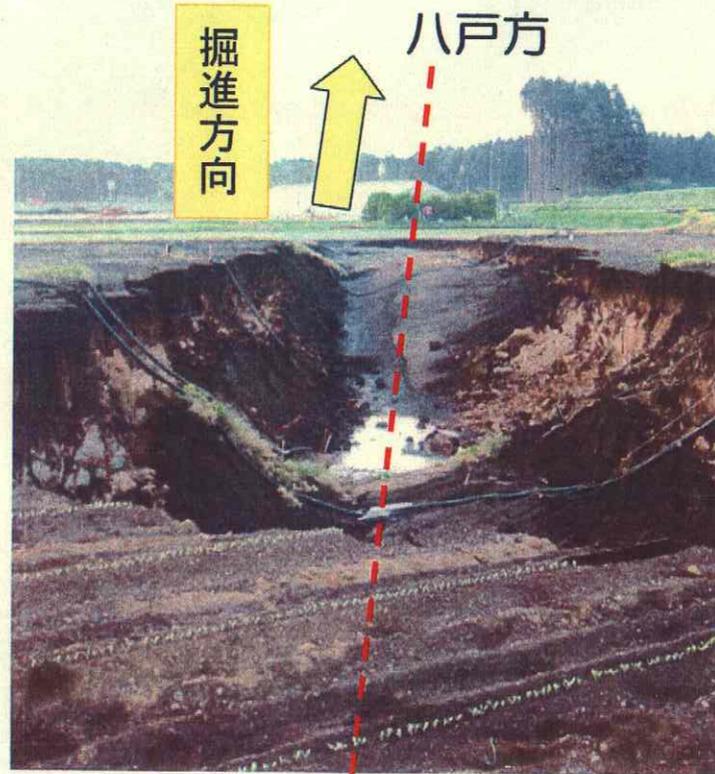
青森に向かって左側 側面図

地表部の陥没
幅17m×延長60m

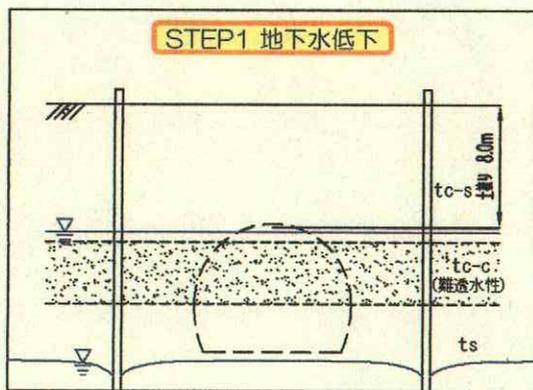
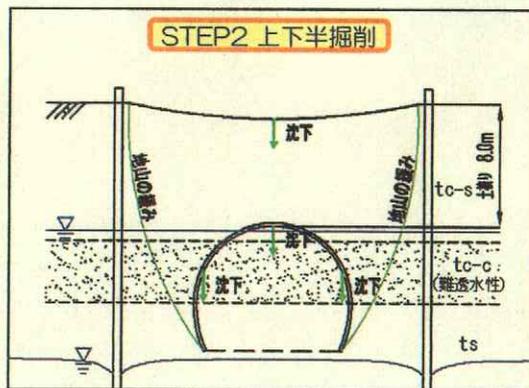
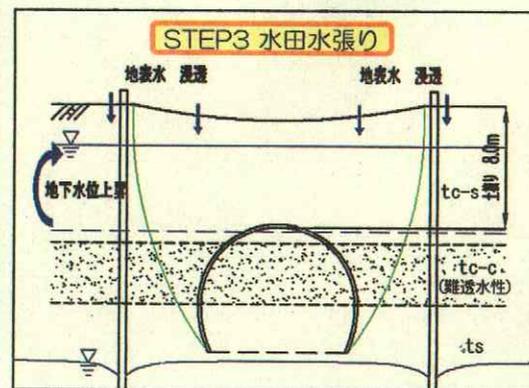
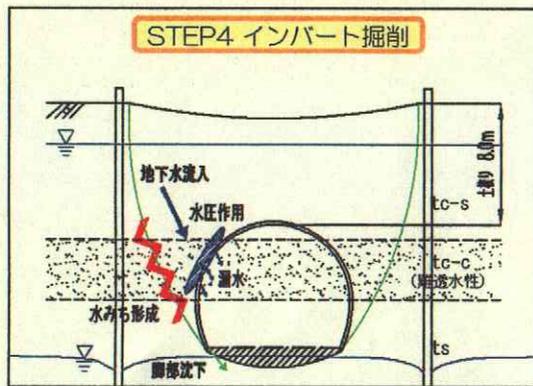
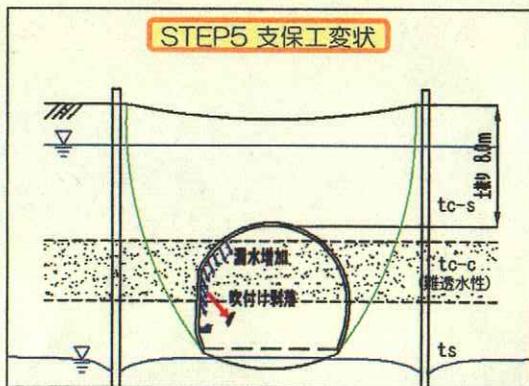
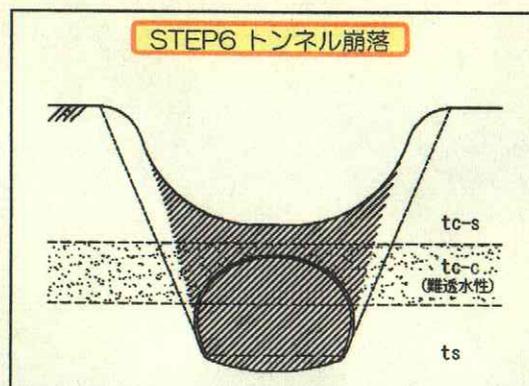
崩落原因の推定

耕作田に灌水された地下水が地山に発生したゆるみの影響もあり、トンネルに作用することとなった。これにより、トンネル横方向からの圧力が増大し、その圧力に対して、トンネル構造が耐え切れず崩壊につながったものと考えられる。

事故原因に鑑み、まず、周辺地盤の地下水の変化と地質の変化に対して一層の注意深い観察・観測を行うとともに、今後、インバート施工に要する時間を短縮し、できるだけ早期にトンネル断面を閉合させる施工が必要と考えている。
