### 東京外かく環状道路（関越～東名）事業連絡調整会議（第10回） 開催結果について

東京外かく環状道路(関越～東名)  
事業連絡調整会議(第10回)結果の概要(速報)

東京外かく環状道路(関越～東名)  
事業連絡調整会議(第10回)

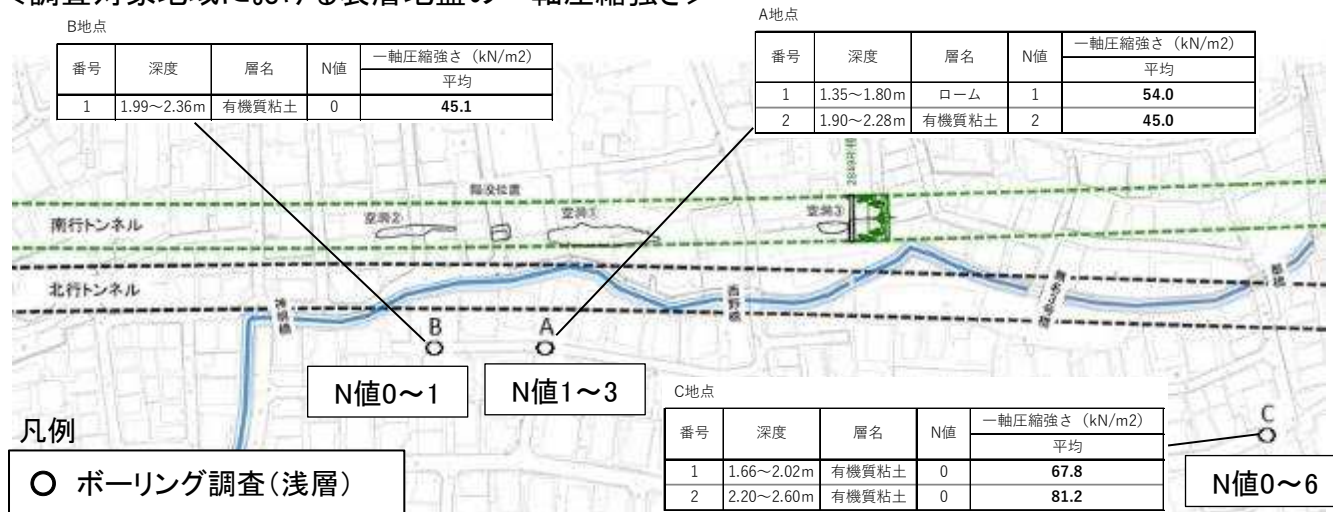
<調査対象地域における表層地盤の一軸圧縮強さ>

- 表層地盤で確認されたN値は、掘進の影響がない箇所(C地点)を含め、概ね5以下であることを確認しました
- 室内での詳細な強度試験の結果、N値が低い層を含め、一般住宅の基礎構造として、べた基礎や布基礎を適用できる基準を上回る強度を有することが確認されました

一軸圧縮強さ $q_u$ : 45kN/m<sup>2</sup>の場合、  
地盤の長期許容応力度  $q_a \div 38\text{kN/m}^2$

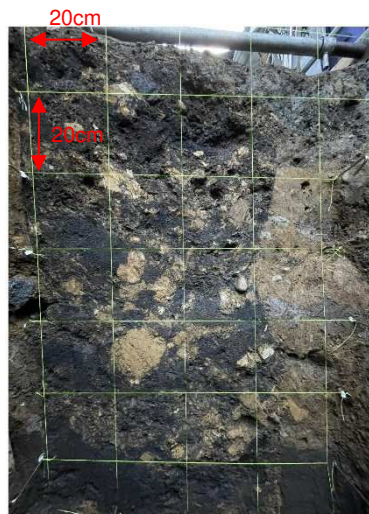
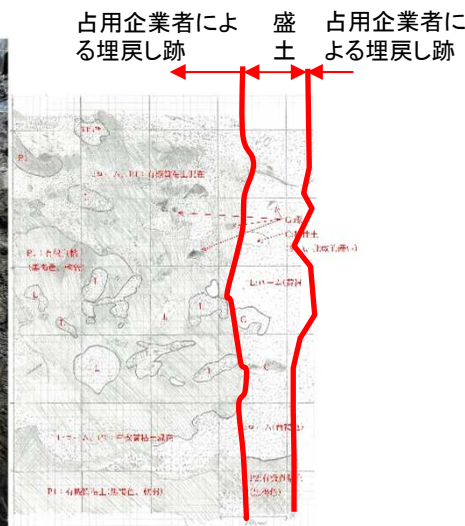
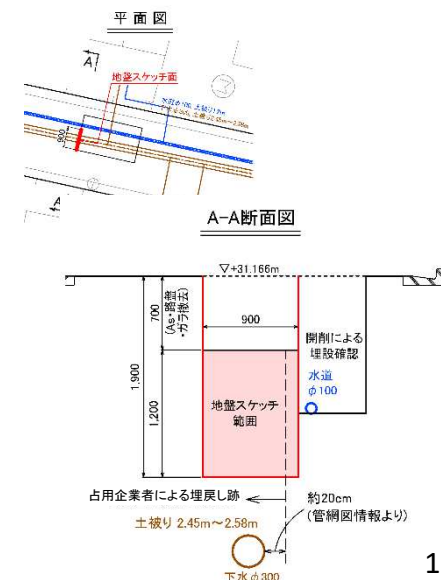
## 【A地点の開削調査】

- 有機質粘土やロームなどが混在した盛土と占用企業者による埋戻し跡が確認されています。
- 開削調査の掘削側面を削り取り、目視および触手観察した結果、特異な空隙や空洞は確認されておりません。

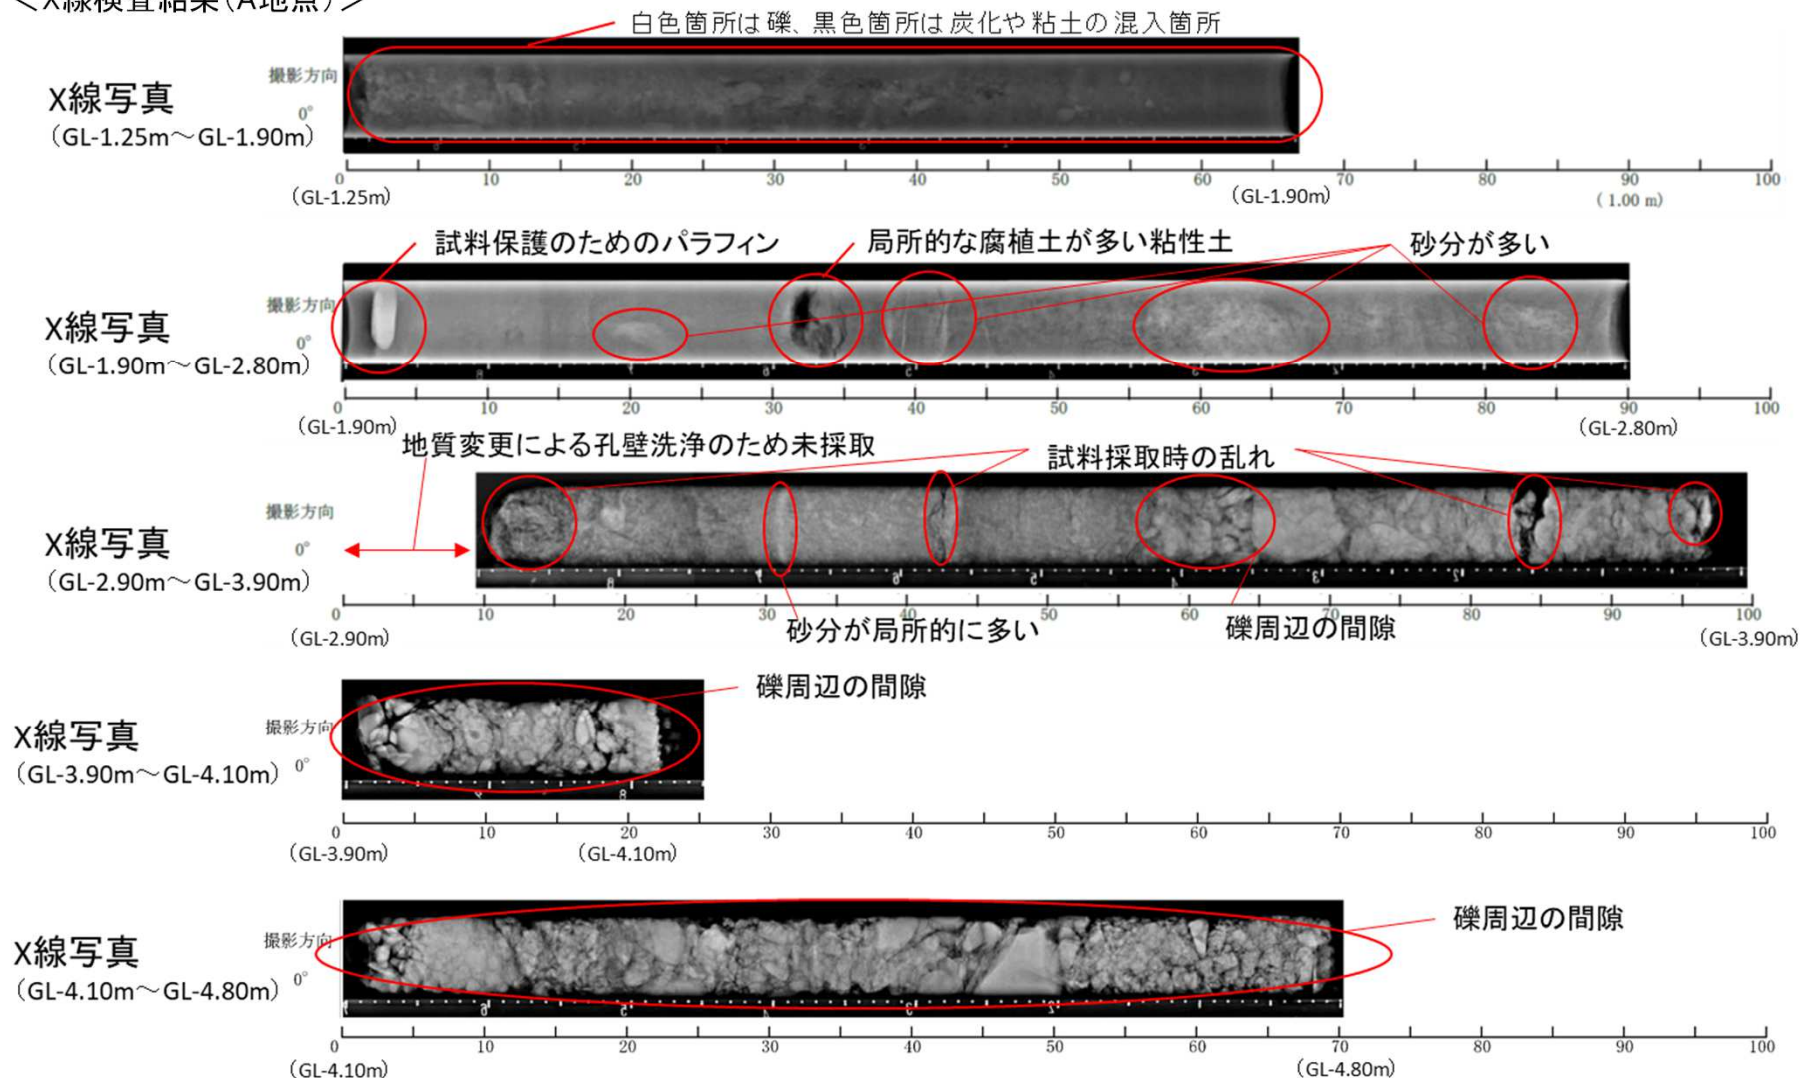
## ＜X線検査結果(A地点)＞

- ボーリングにより採取した不攪乱試料のX線検査及び開削調査による目視確認の結果、数ミリ以上の特異な空隙や空洞は確認されませんでした

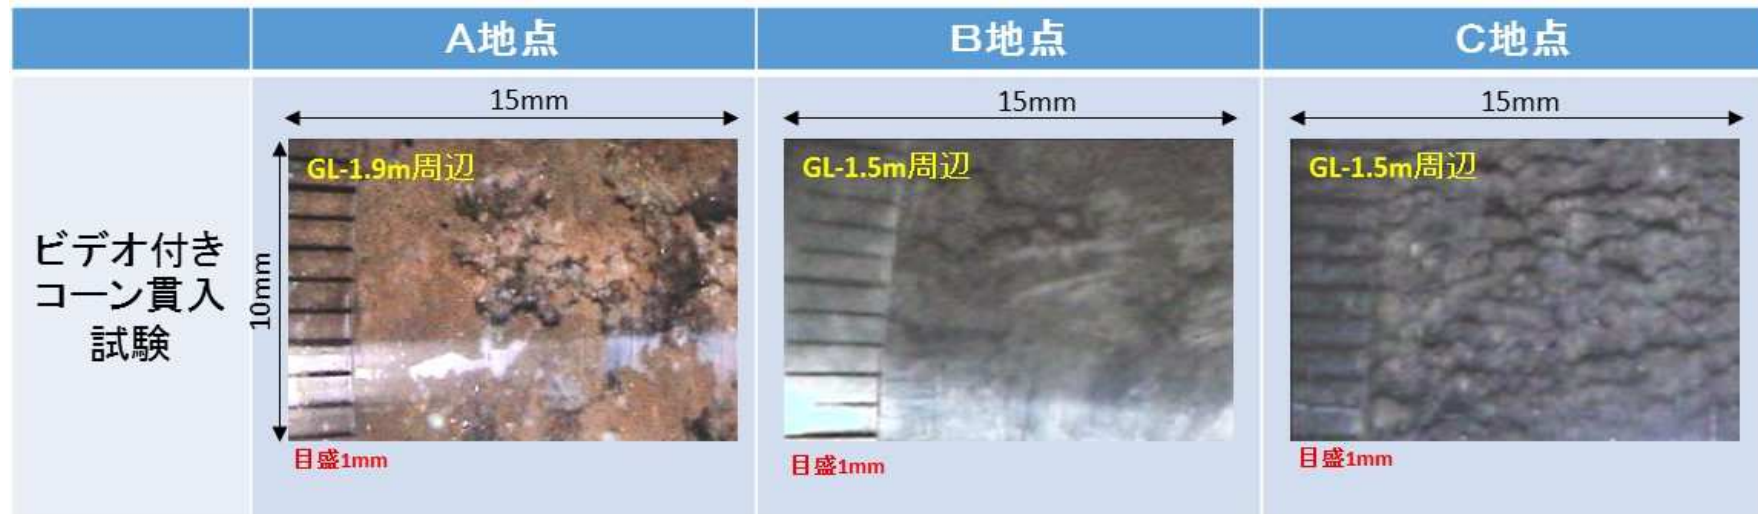
＜ビデオ付きコーン貫入試験による孔壁撮影＞

- ビデオ付きコーン貫入試験により、孔壁を撮影した結果、数mmの空隙のようにも見える「孔壁の乱れ」が確認されました。これは、貫入による孔の押し広げに伴う引きずり跡と考えられ、トンネル掘進の影響がない箇所でも確認され、室内試験でも同様に再現されています。

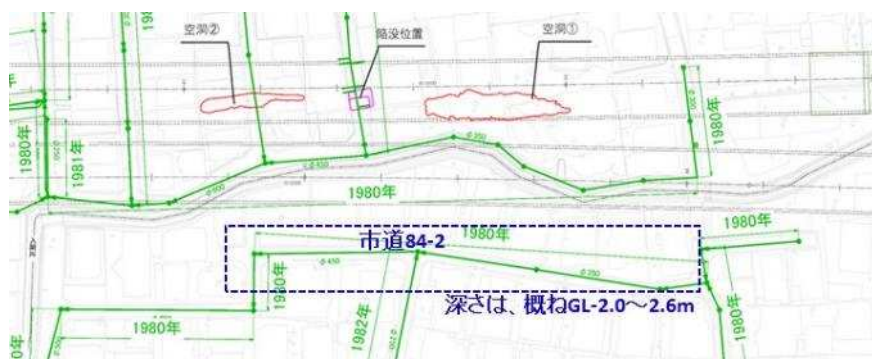
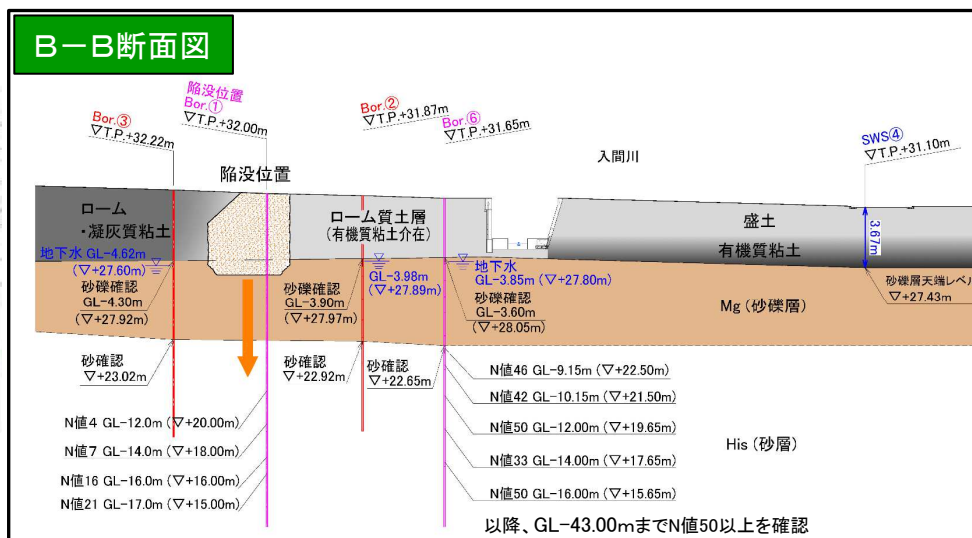
## <下水道管の状況>

- ✓ 近傍の観測井の浅層地下水位は、台風などの大雨時には約50cm変動するなど降雨に敏感に反応するほか、直近6年間で約2m変動しています。
- ✓ 2021年11月に、市道84-2周辺の下水道の状況について、調布市に問い合わせた結果、経年劣化による腐食やクラック等が確認されました。なお、調布市より下水道の使用に影響はないとの見解をいただいております。

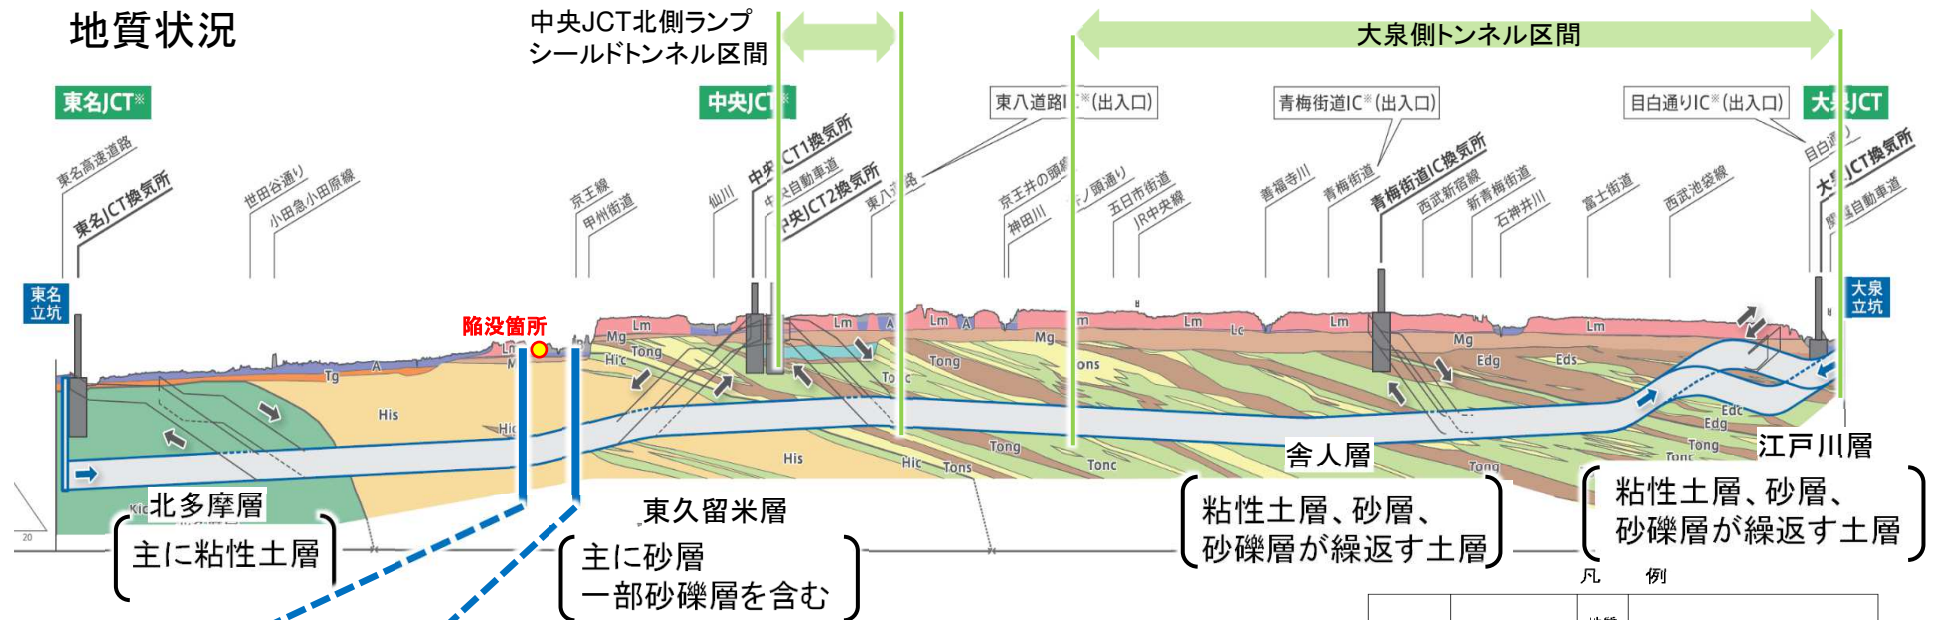
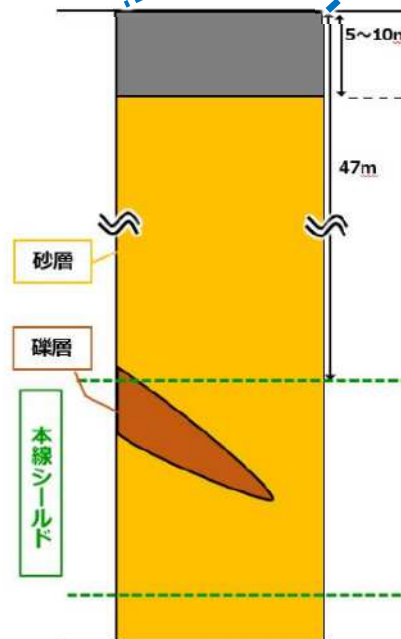
## 地質状況

①表層が薄い

②変状が煙突状に伝わる砂の層が連続

③塑性流動性(良い固さ・まとまり)の確保が難しい

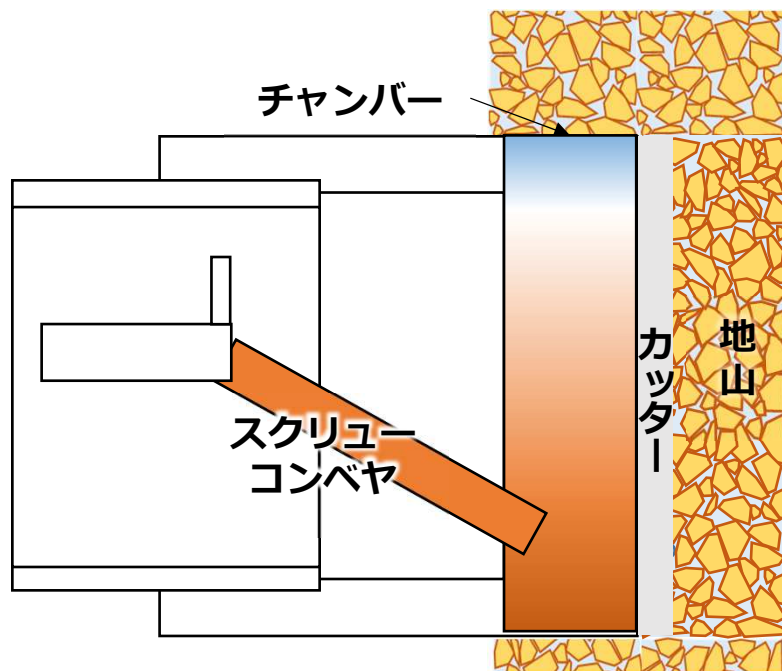
## 〈事故発生箇所付近での夜間停止〉

- 夜間の停止中に削った土と添加材が分離
- 下部に土砂がたまり、土が締め固まってしまった
- 翌朝、カッターが回らなくなってしまった

- 掘進停止中も、土の締め固まりを生じさせません

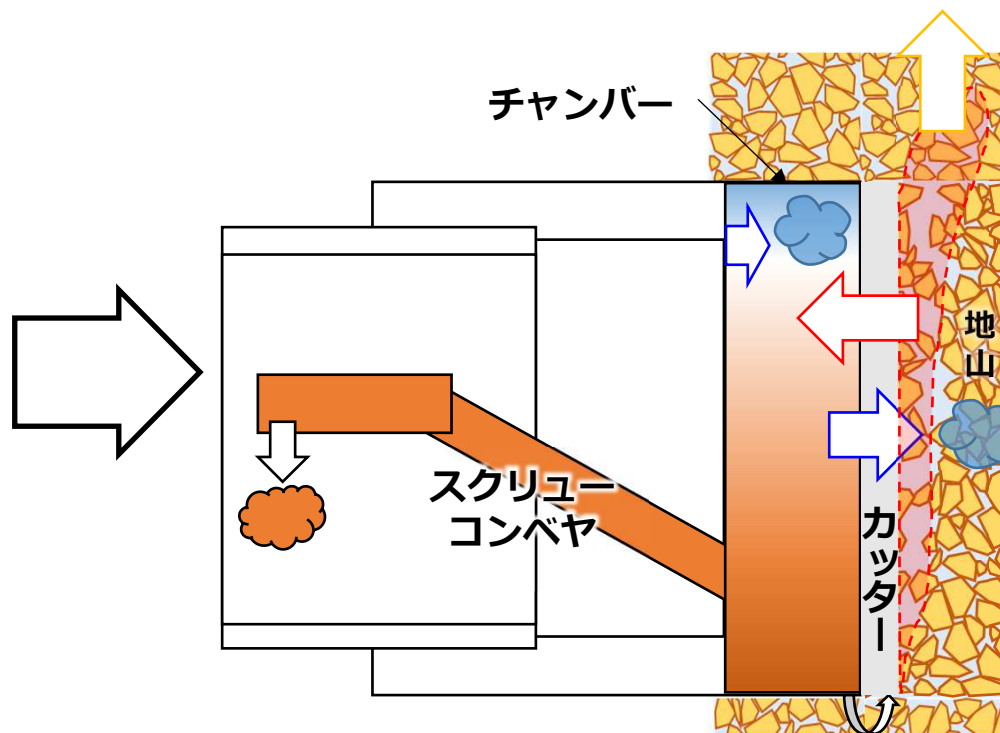
## 〈翌朝の工事〉

- 回らなくなったカッターを回すため、特別な作業を行った時に、地山の土が過剰に入り込んでしまい、その後の掘進において、土を取り込みすぎた。
- シールドマシン上部にゆるみが発生
- 上方に煙突状に伝わり陥没・空洞が発生

- 取り込んだ土の量を丁寧に把握します

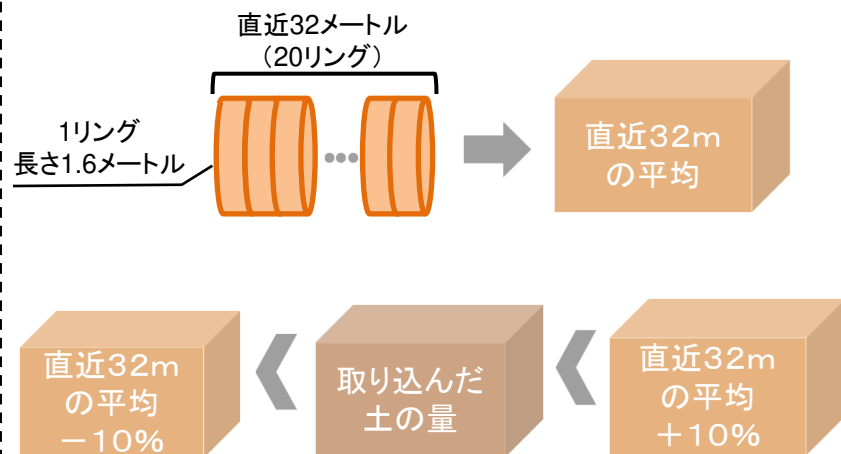
#### ＜従来の管理方法＞

○従来の管理方法では、異常の兆候が確認できなかった

○直近32mの平均取り込み量と比較して管理

○土の取り込み量の管理値は±10%に設定

○陥没発生箇所の実績から、管理値を±10%から±7.5%に厳格化
