第22回 東京外環トンネル施工等検討委員会

地表面陥没事象について

令和2年 10月19日

東日本高速道路株式会社関東支社東京外環工事事務所
鹿島・前田・三井住友・鉄建・西武特定建設工事共同企業体

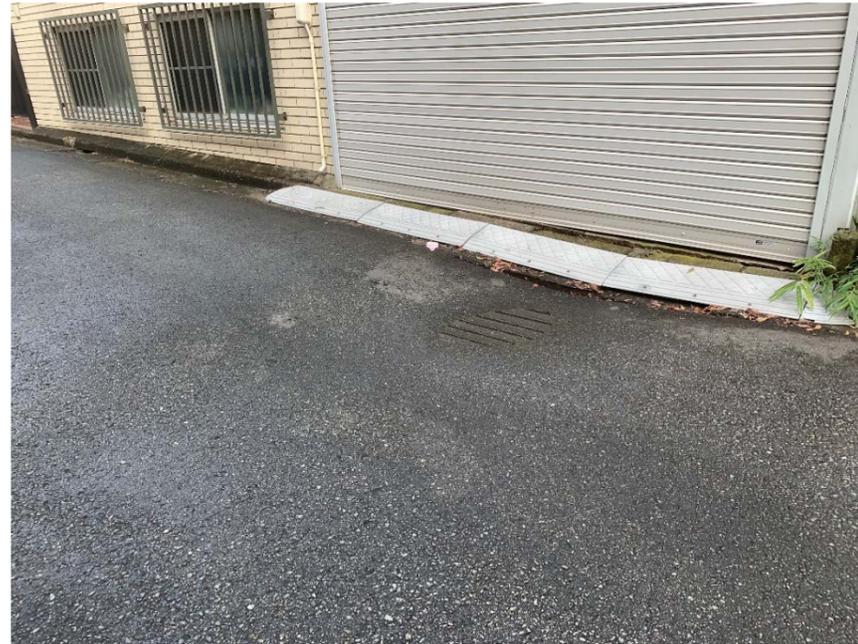
写真2 陥没箇所(2020年10月18日_9:30水たまり)

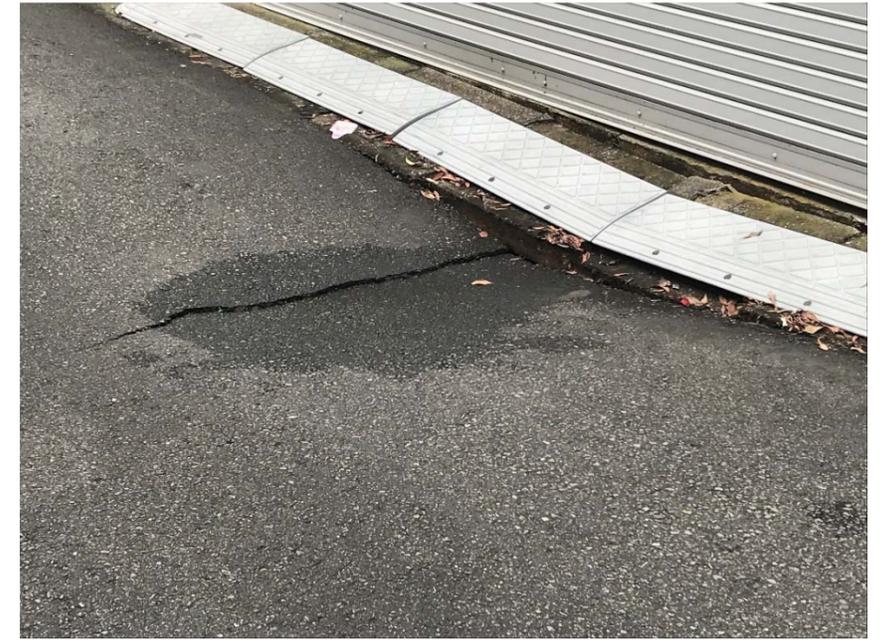
写真3 陥没箇所(2020年10月18日_11:50_舗装亀裂)

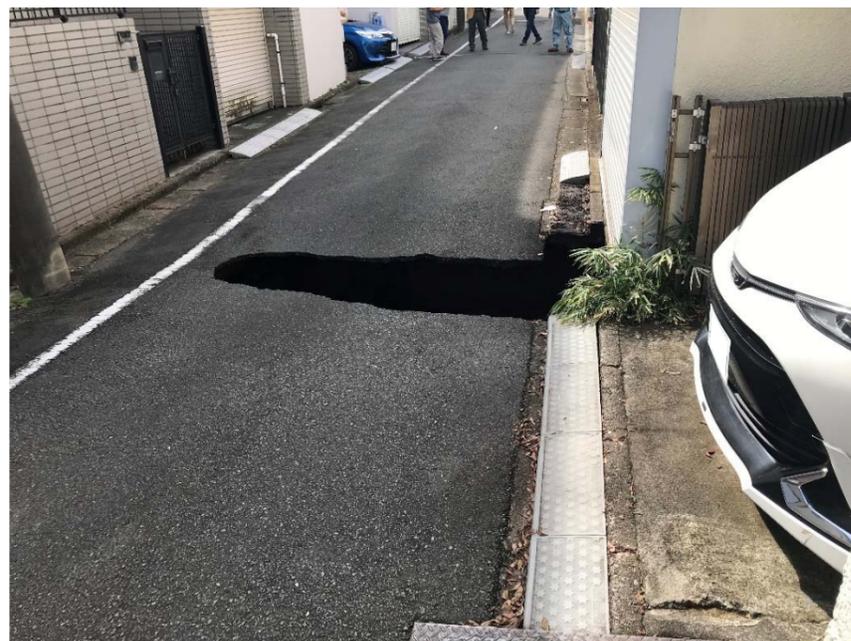
令和2年10月18日に調布市東つつじヶ丘2丁目において、道路の陥没事象が発生した。
9時30分頃から沈下発生を確認し、12時30分頃陥没が発生した。

写真4 陥没箇所(2020年10月18日_12:30)

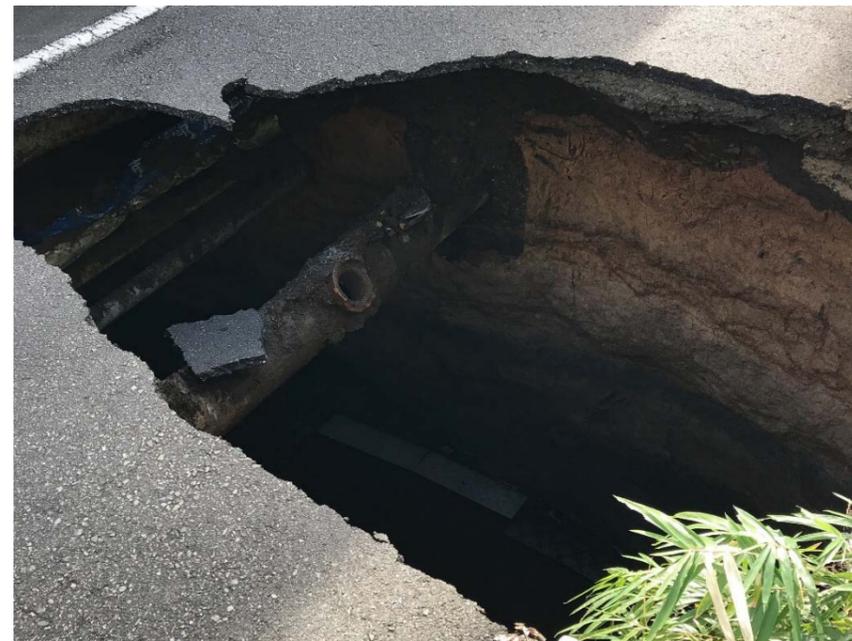
写真5 陥没箇所(2020年10月18日_13:00_東側から撮影)

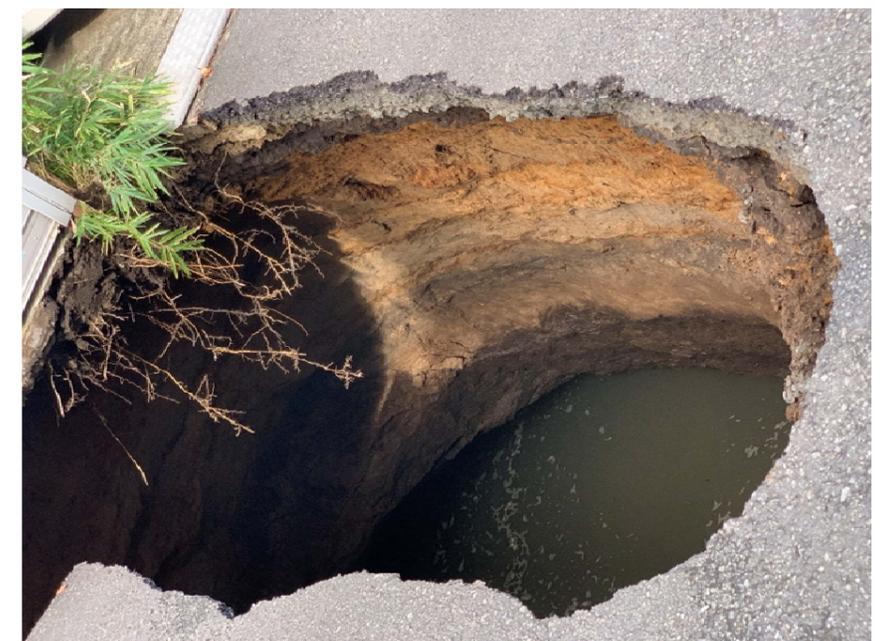
写真6 陥没箇所(2020年10月18日_13:00_西側から撮影)

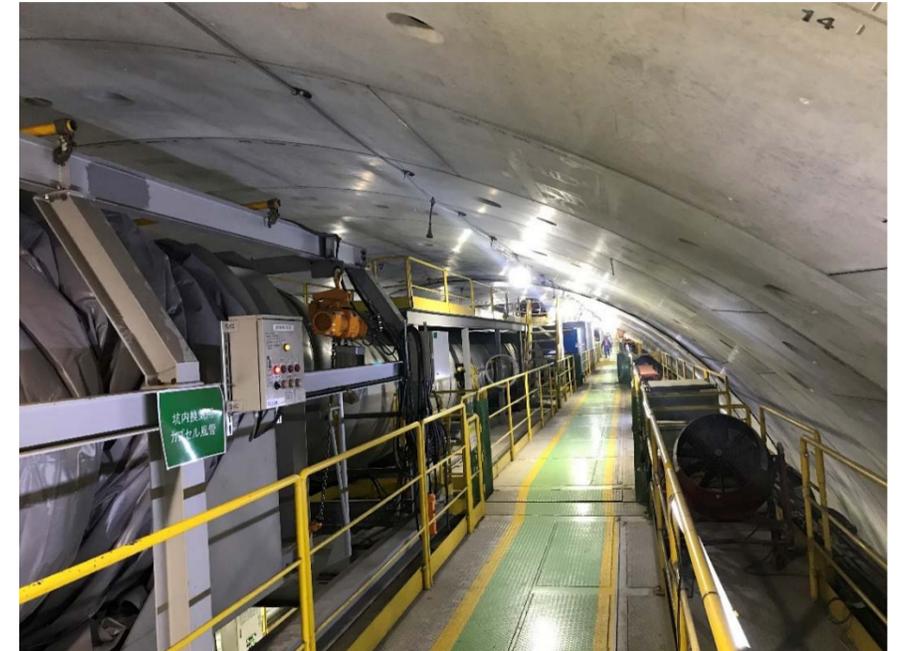
掘進を行った区間のトンネル坑内にセグメントのひび割れ・漏水などは発生していないことを確認した。

写真3 坑内状況写真(陥没位置付近右側)

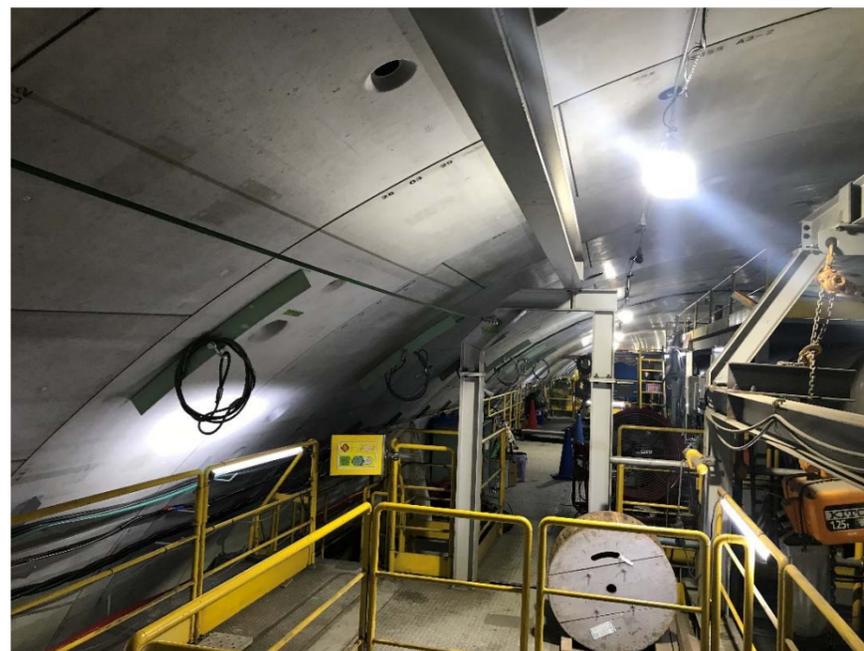
写真4 坑内状況写真(陥没位置付近左側)

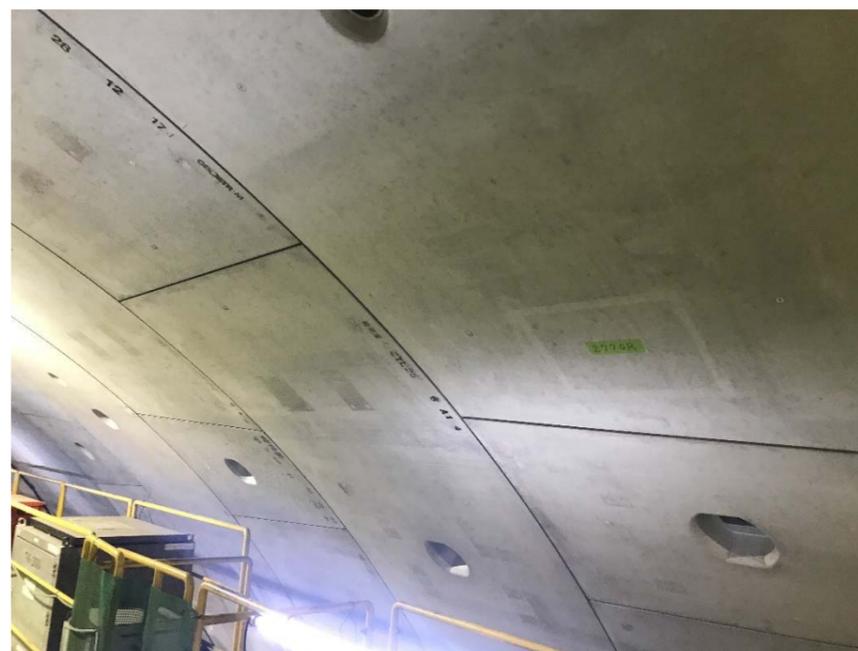
写真5 坑内状況写真(陥没位置付近セグメント状態)
