## 第33回 東京外環トンネル施工等検討委員会

地域の安全・安心を高める取り組みを踏まえた工事の状況等について  
＜ 東 名 J C T      地 中 拡 幅   （ 北 行 ） ＞

令和7年11月20日

国土交通省 関東地方整備局 東京外かく環状国道事務所  
東日本高速道路株式会社 関東支社 東京外環工事事務所  
中日本高速道路株式会社 東京支社 東京工事事務所

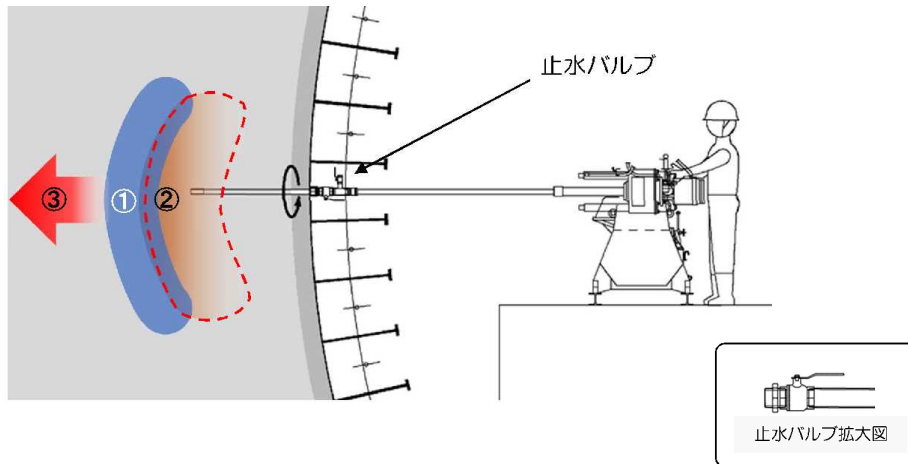
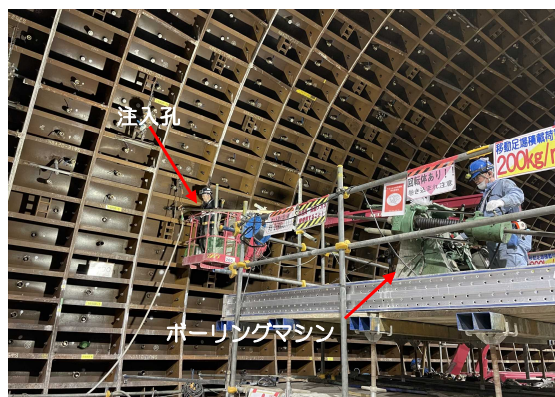
止水注入工の施工状況

薬液注入の施工は、止水の確実性を高めるため、①一次注入として瞬結する薬液を注入し、②二次注入として、浸透性を高めるため、緩結型の薬液を使用した。①、②の薬液注入を併用し、③順次外周部に薬液注入を行った。

トンネル外周部の地盤を瞬結させることにより、止水材の範囲外への漏出を抑え、その後、緩結型の薬液を注入し、周辺地盤に浸透させ、確実な止水作業を実施した。

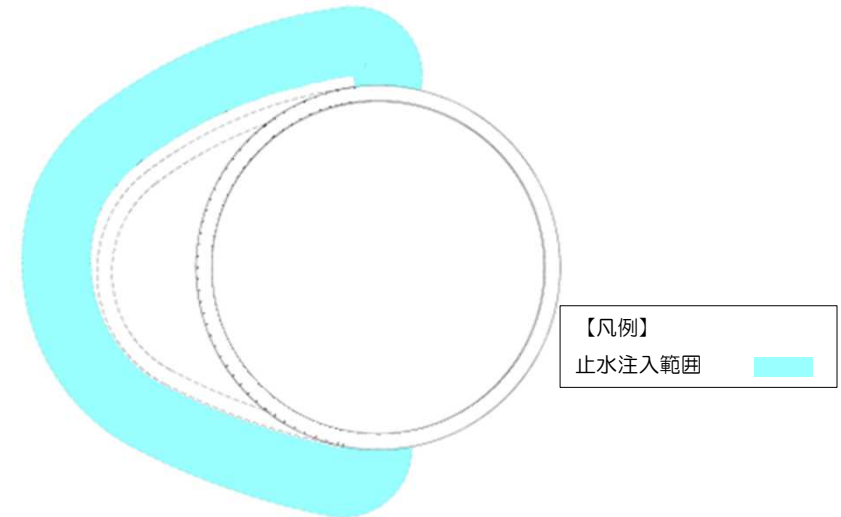
止水注入範囲を以下に示す。

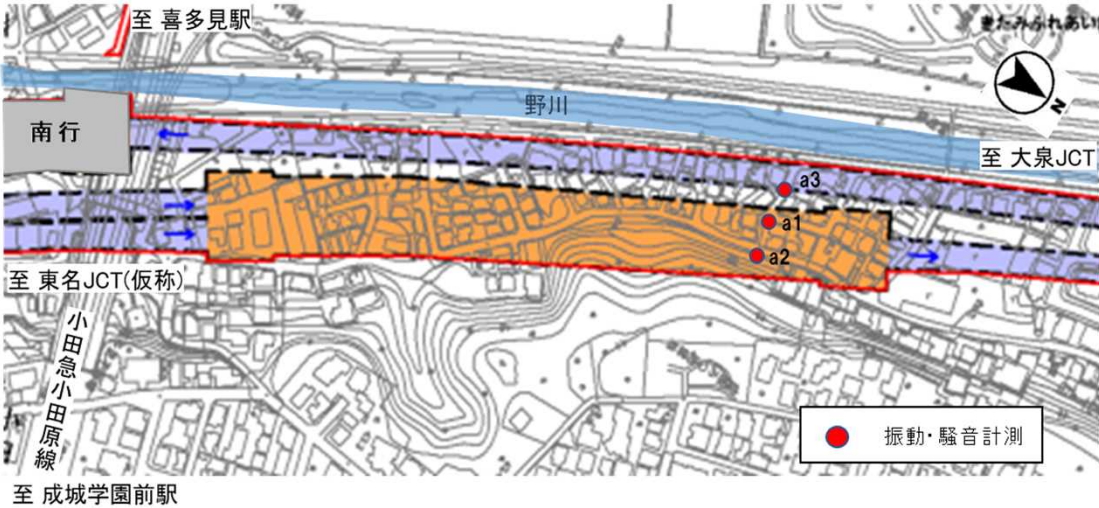
7月4日（金）振動・騒音測定結果

振動：部分拡幅工事の休止中と施工中で明確な差は確認されず、規制基準値以内であった。  
騒音：部分拡幅工事の休止中と施工中で明確な差は確認されず、規制基準値以内であった。  
低周波音：部分拡幅工事の休止中と施工中で明確な差は確認されなかった。

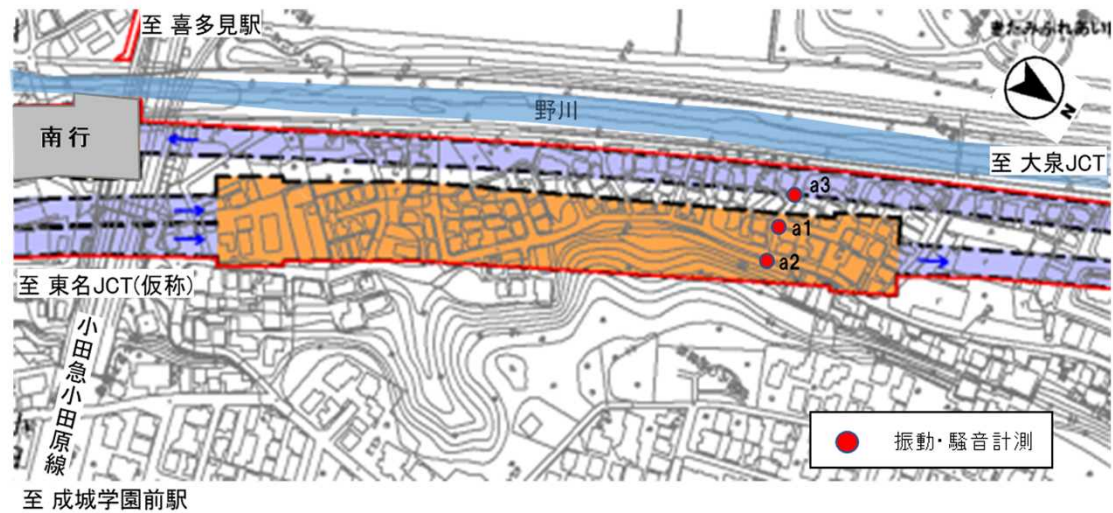
8月5日（火）振動・騒音測定結果

振動：部分拡幅工事の休止中と施工中で明確な差違は確認されず、規制基準値以内であった。  
騒音：部分拡幅工事の休止中と施工中で明確な差違は確認されず、規制基準値以内であった。  
低周波音：部分拡幅工事の休止中と施工中で明確な差違は確認されなかった。

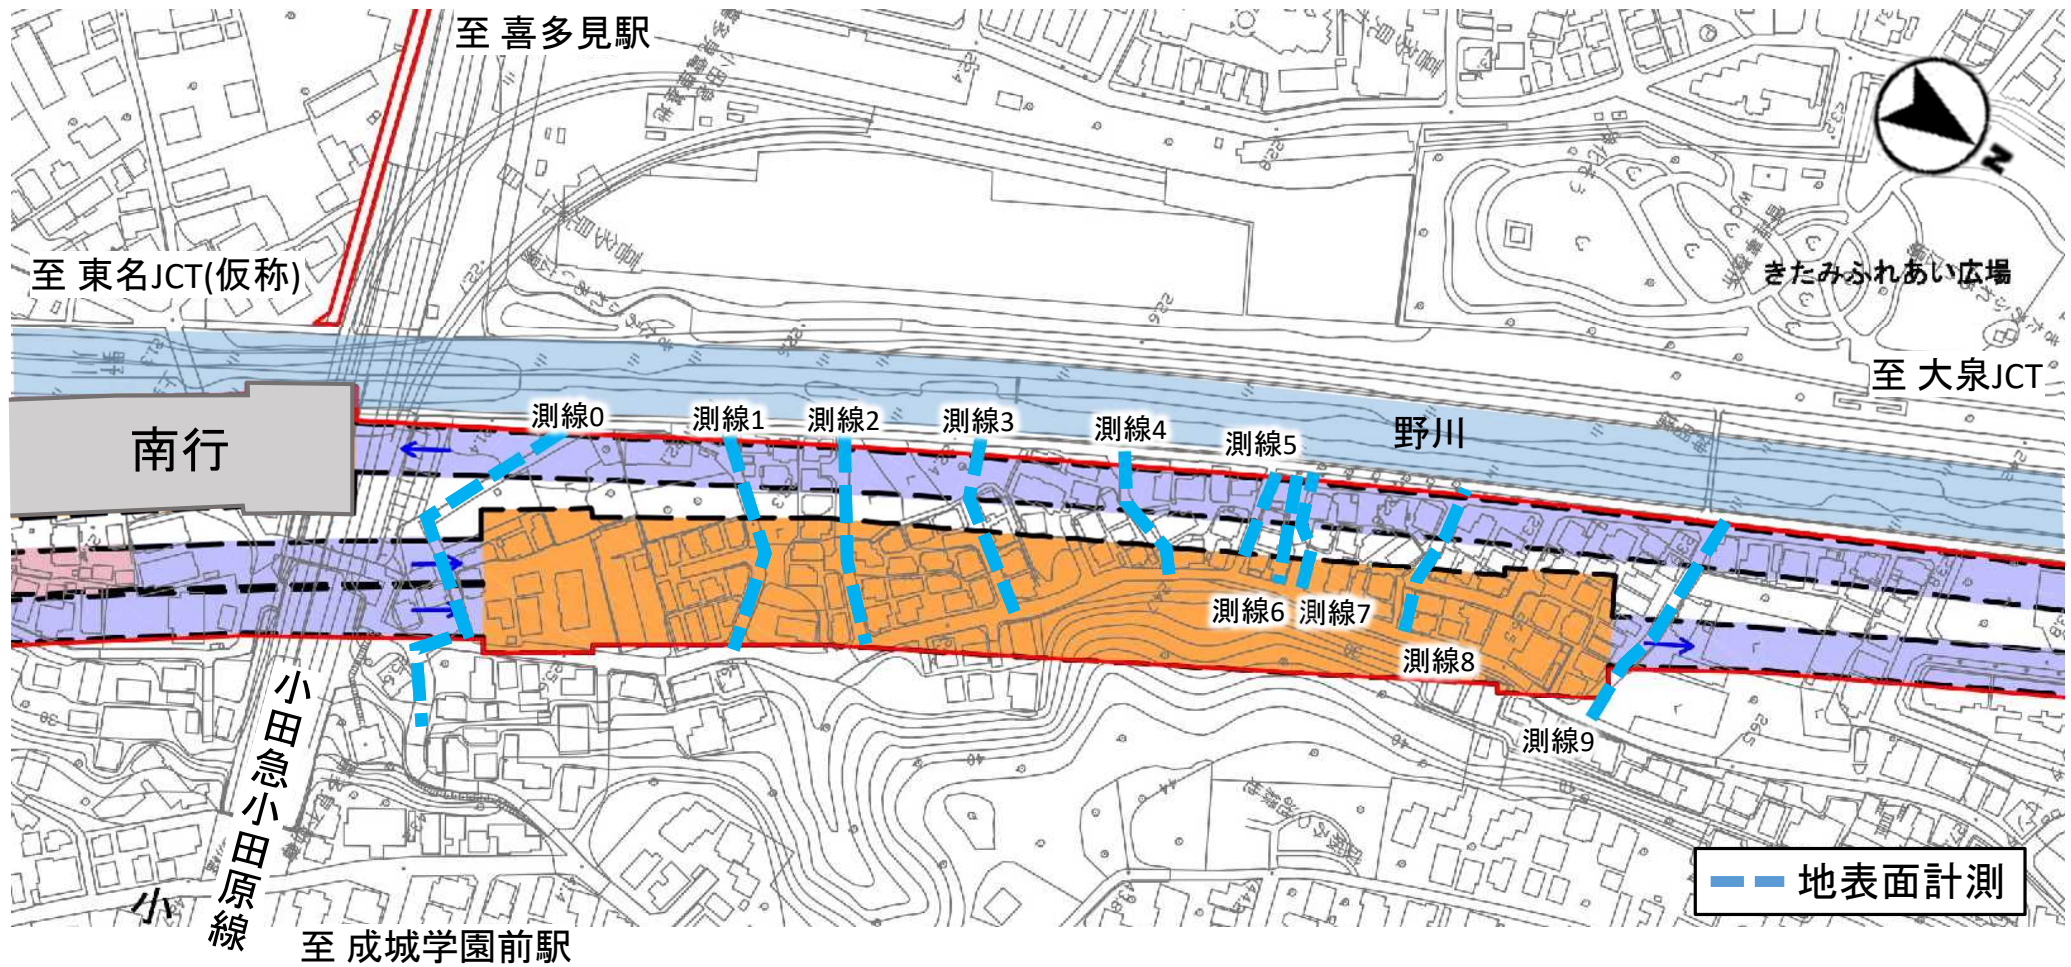
交差する公道上において水準測量により地表面変位を地中拡幅施工中は1回/日、施工完了後は1回/月の頻度で変位が収束するまで計測を実施する計画である。  
測量結果については、地表面最大傾斜角、鉛直変位をホームページや現場付近に設置している掲示板にて1回/週の頻度で定期的に公表している。  
今回の作業期間における作業前後の地表面最大傾斜角は1000分の1rad以下であることを確認した。

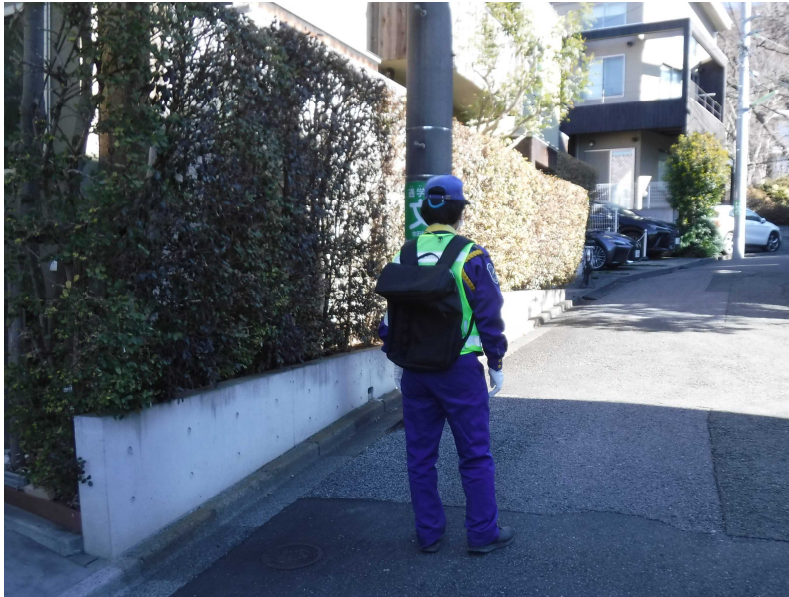
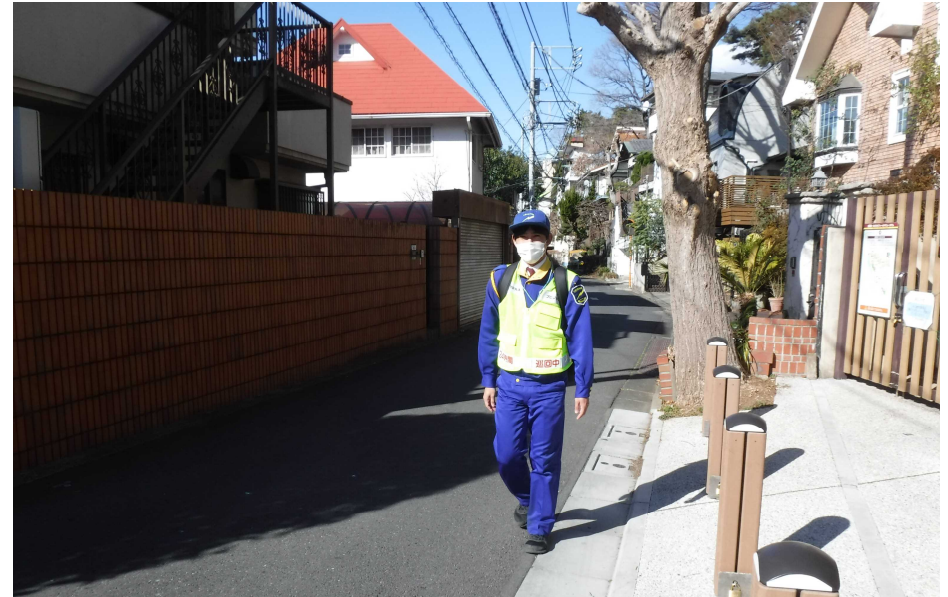
地中拡幅施工時は24時間体制で施工箇所周辺を徒歩等により巡視員が巡回を実施している。

これまで施工箇所周辺において地表面変状等周辺の生活環境に影響を与える事象は確認されていない。

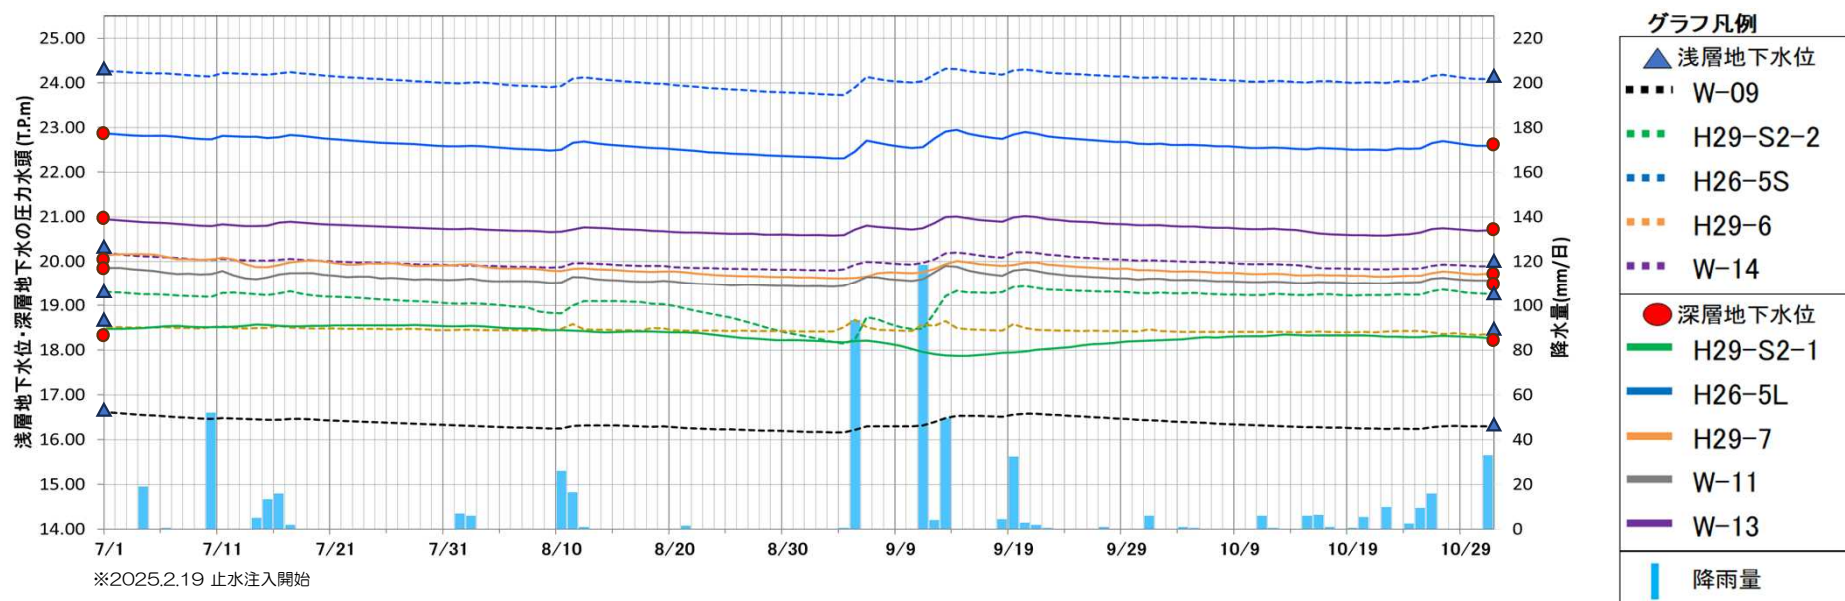
部分拡幅部の準備工施工中において、浅層地下水位及び深層地下水位に影響を与えていないことを確認した。

また、降雨により浅層地下水位及び深層地下水位に変動がみられる。
