第18回 東京外環トンネル施工等検討委員会

本線シールド工事の掘進方法について

平成30年10月30日

中日本高速道路株式会社東京支社東京工事事務所東日本高速道路株式会社関東支社東京外環工事事務所

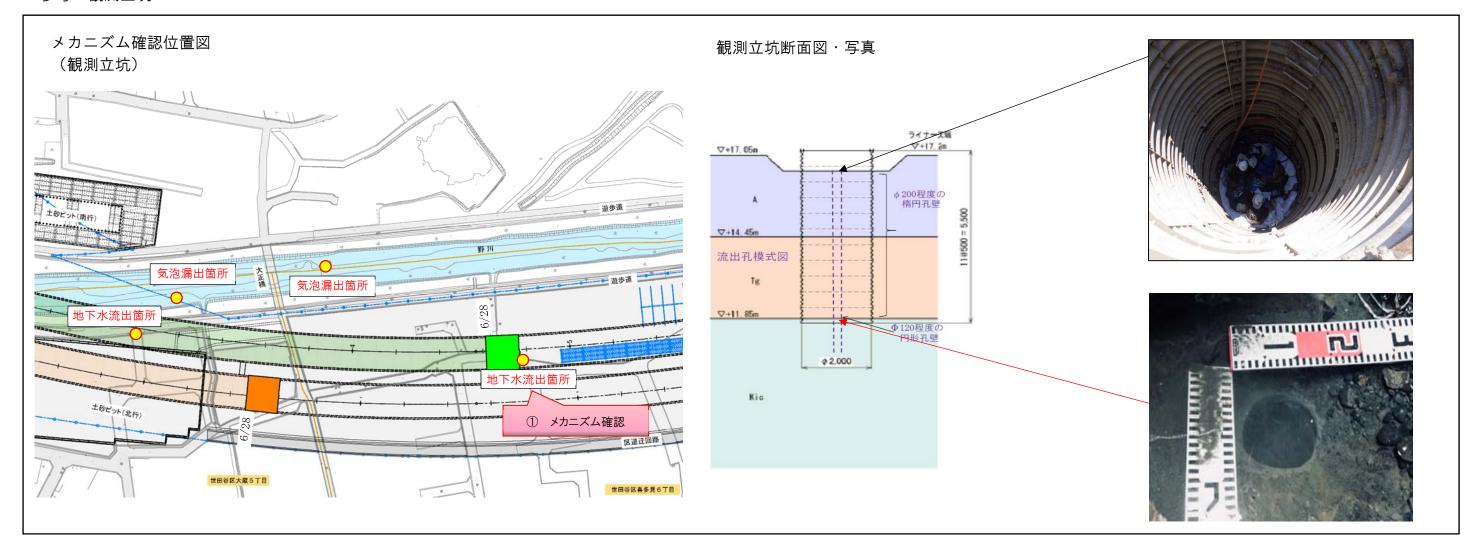
参考:観測立坑

◆ シールド機より注水を行った結果、観測立坑内から地中の残留空気が注水により押し出され漏出したことを確認したことから、推定した発生メカニズムである人工的な孔を通じて空気の 漏出を確認した。

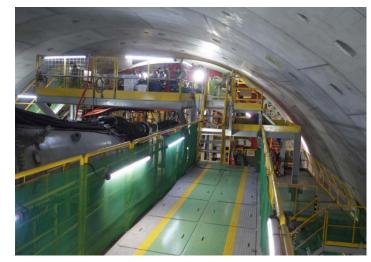
確認掘進区間の切羽付近状況写真

確認掘進を行った区間のトンネル坑内にセグメントのひび割れ・漏水などは発生していないことを確認した。

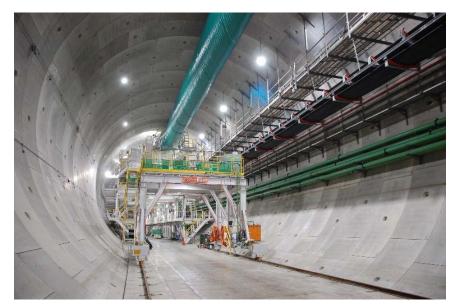
確認掘進区間の坑内状況写真

確認掘進を行った区間のトンネル坑内にセグメントのひび割れ・漏水などは発生していないことを確認した。

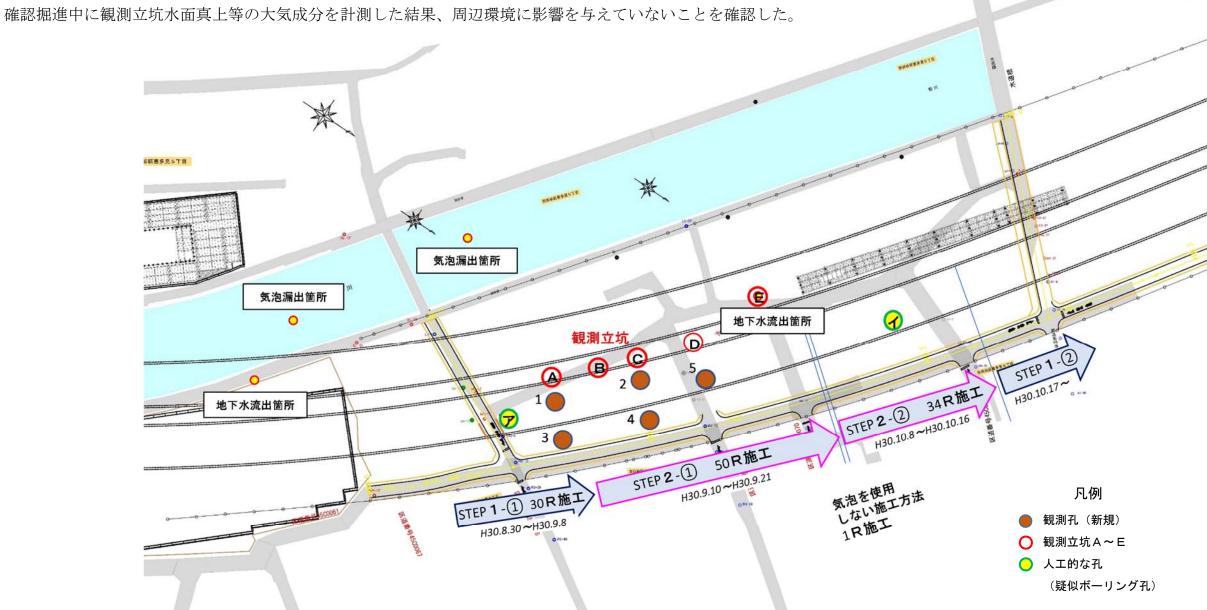
d. 大気計測結果

観測立坑 E で漏出した気泡自体の空気成分の簡易測定では酸素濃度は 3.7%~18.0%であることを確認している。また、疑似ボーリング孔イで漏出した空気の空気成分の簡易測定では酸素濃度は 0.8% ~ 20.4%であることを確認している。工事で用い る空気は通常の空気であるが、一般的に地中では酸化還元反応により酸素が消費されるため地中を通過した空気の酸素濃度は低くなることを有識者に確認している。
