# 調査結果[ 陥没・空洞箇所周辺の地盤状況 ]

# 陥没・空洞の推定メカニズム [陥没箇所周辺の地盤]

## 陥没・空洞の推定メカニズム [まとめ]

# 再発防止対策(陥没・空洞事故を発生させない取り組み)について

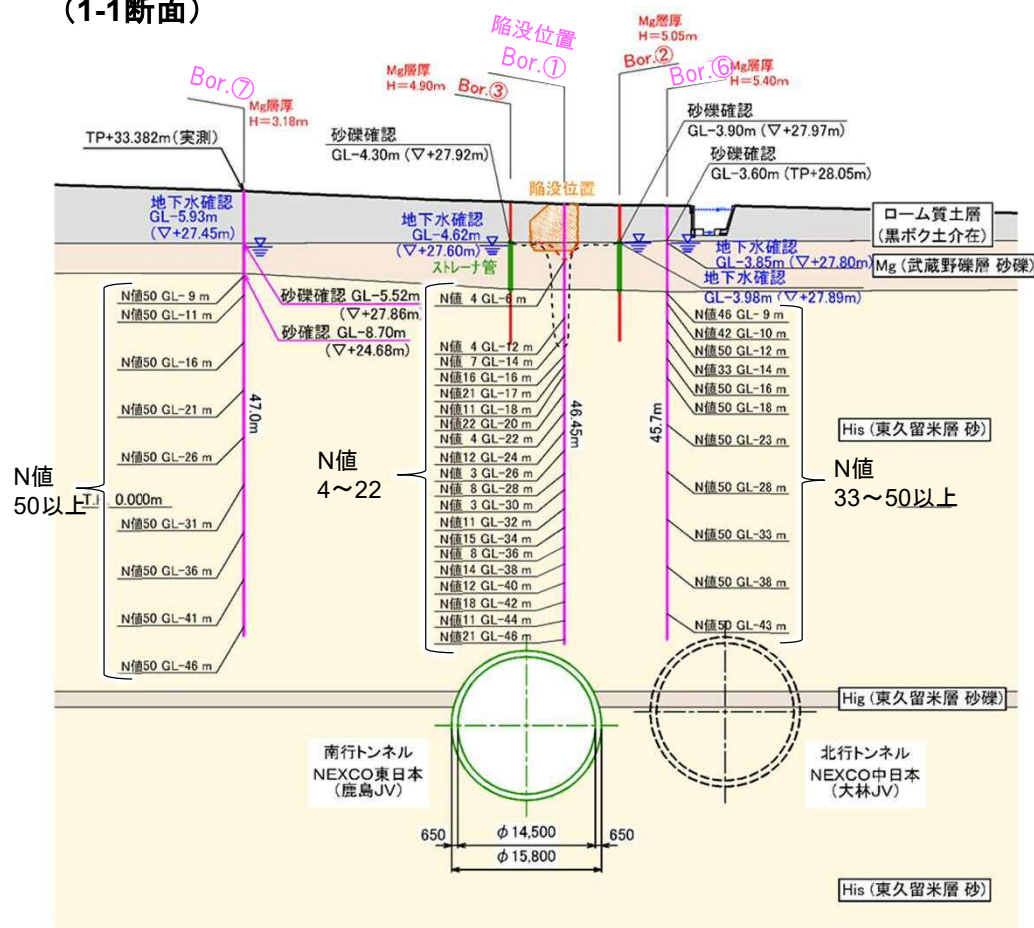
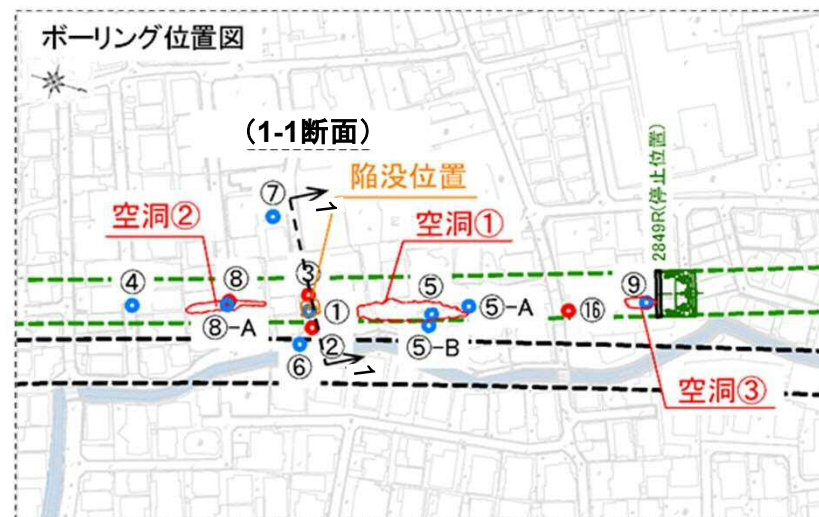
(1-1断面)

- ・陥没箇所のボーリング①では、トンネル上部までの地盤の緩みを確認しました。
- ・トンネルから東側のボーリング⑥および西側のボーリング⑦では緩みは確認されませんでした。

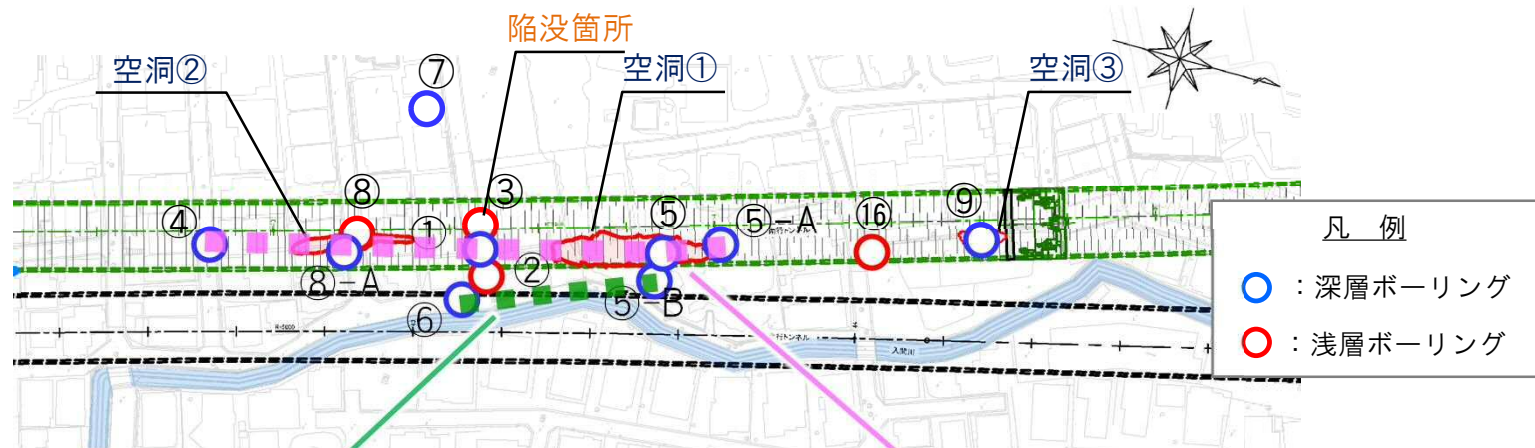
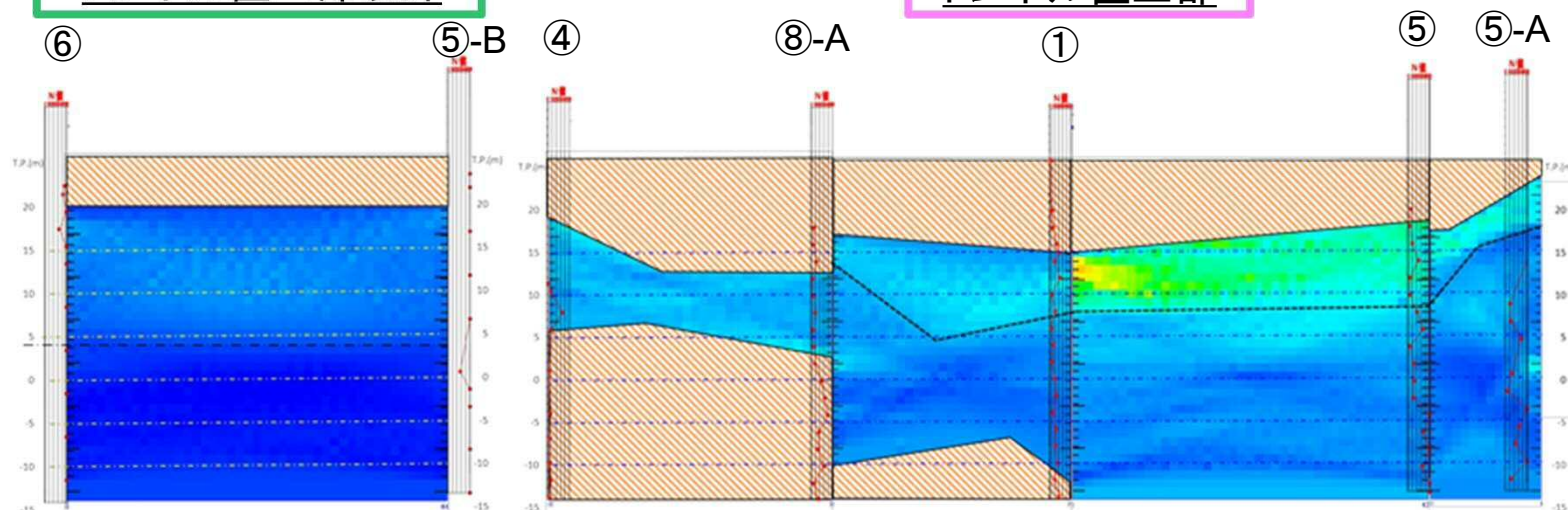
- 音響トモグラフィによる調査結果、トンネル直上部以外では地盤の緩みや空洞の存在は確認されませんでした。

トンネル直上部以外

トンネル直上部

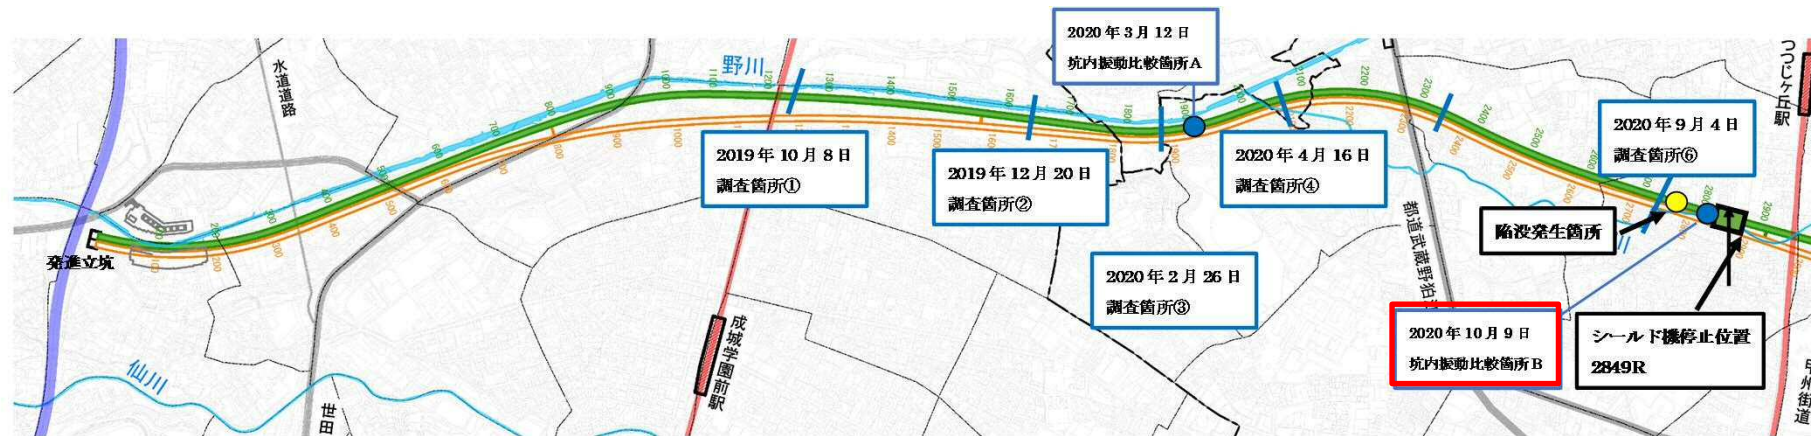
- ・陥没箇所周辺はシールド掘進の振動が地上に伝達しやすい地盤であったと考えられます。

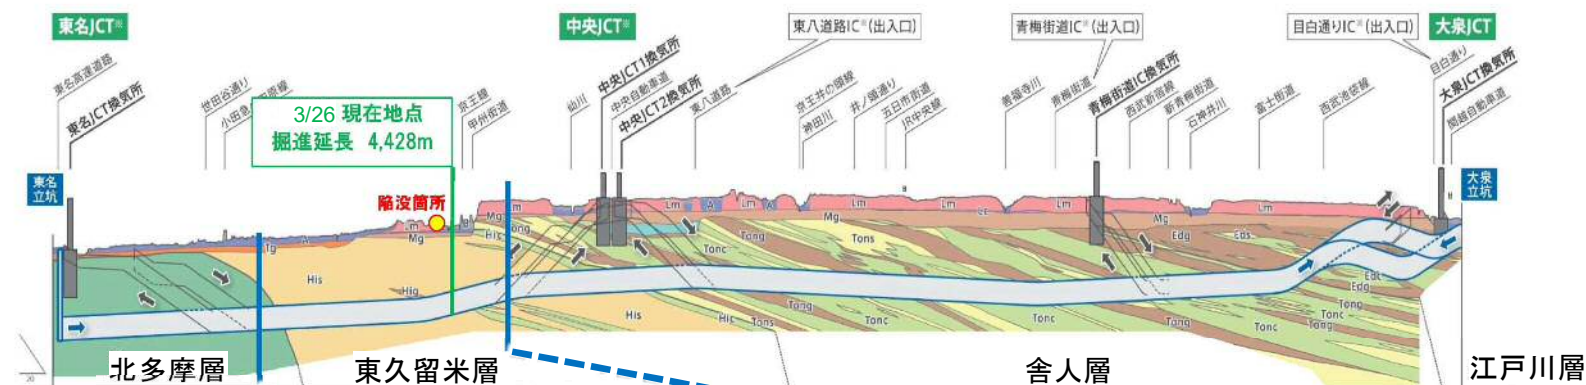
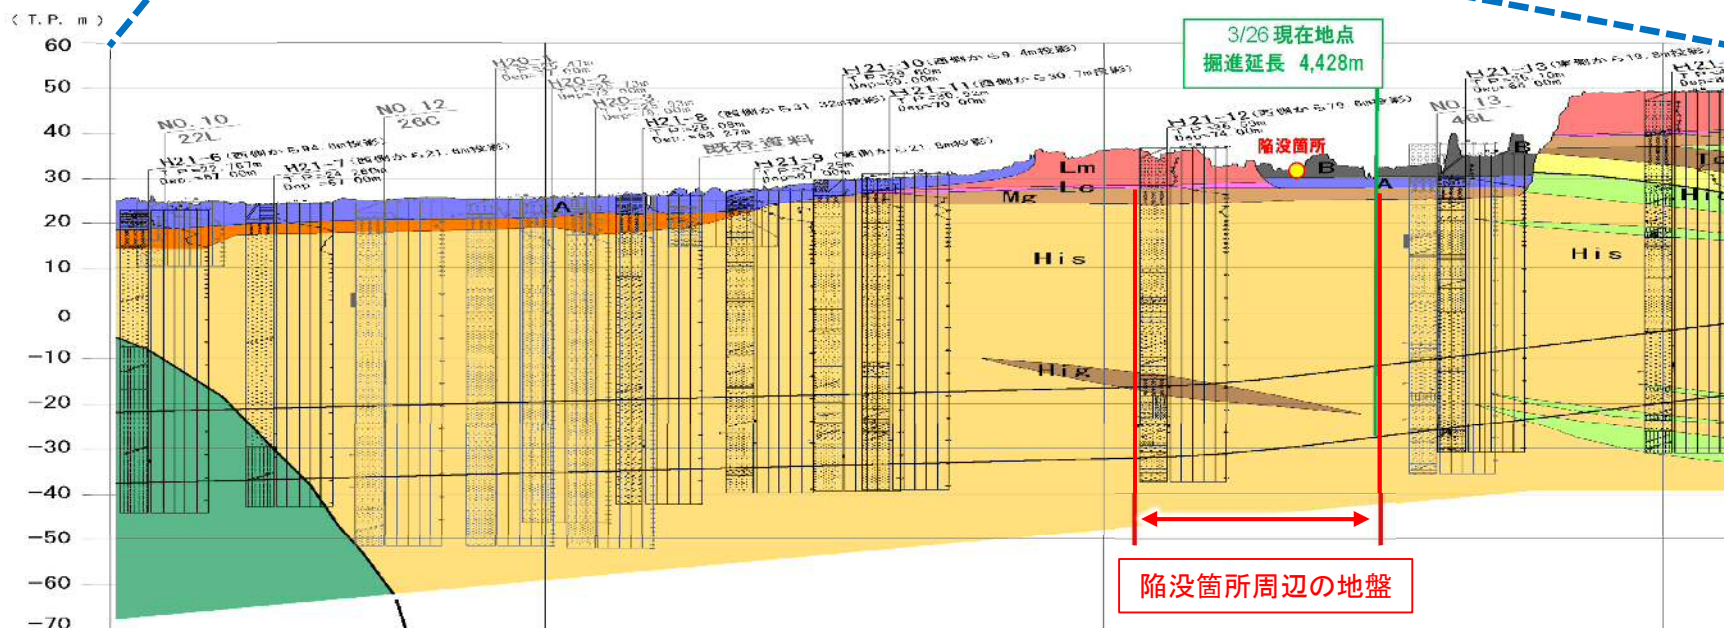
地質縦断面図

○ 陥没・空洞箇所周辺は、次の全てに該当する、東京外環全線の中で特殊な地盤条件

①塑性流動性・止水性の確保が困難な掘削断面、②変状が伝わりやすい掘削断面上部、③薄い層厚の表層部

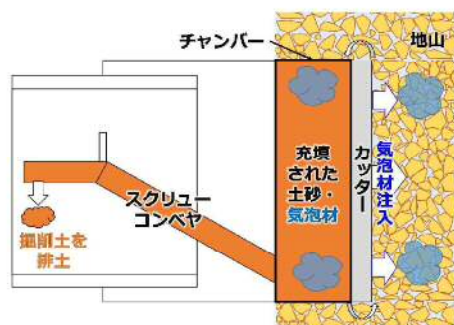
## (1) 昼間 (掘進中)

- チャンバー内土圧と地山からの圧力の均衡が取れている状態
- 細粒分・細砂分の減少、礫の介在してくる中で、気泡材の種別変更及び添加量の調整、掘進速度の調整を行いながら掘進を実施

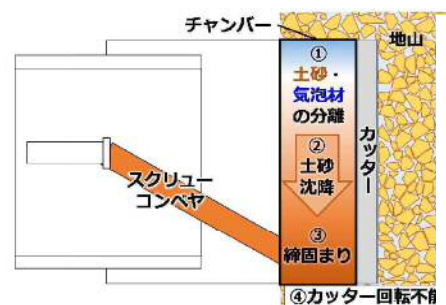
## (3) 翌朝 (掘進休止後)

- チャンバー内の①土砂・気泡材が分離、②土砂沈降及び③締固まりが発生  
⇒ ④カッター回転不能(閉塞)が発生

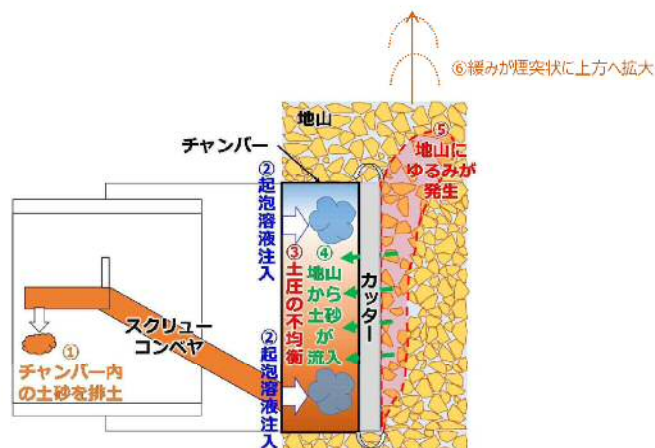
## (4) 閉塞解除作業

- カッターを再回転するため、①チャンバー内の締め固まった土砂を一部排出
- 排出によるチャンバー内圧力の低下を防止するため、②直ちに排出土砂分の起泡溶液と置き換える必要がある
- ⇒ この際、③土圧の均衡がとれず、④地山から土砂がチャンバー内に流入することで、結果として、⑤地山に緩みが発生し、⑥煙突状に上方へ拡大

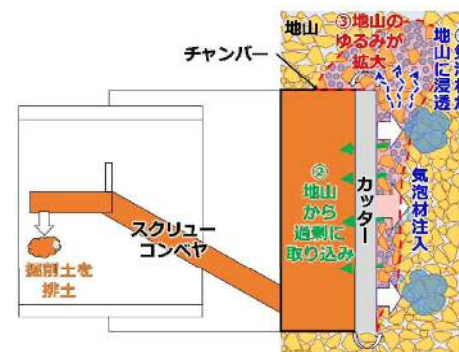
## (5) 掘進再開後

- 特殊な地盤下で塑性流動性を保つため、通常より多くの気泡材を地山に注入し、掘進を再開
- 掘進を再開後、①気泡材が(4)閉塞解除作業で緩んだ地山に過度に浸透  
⇒ 塑性流動性・止水性が低下し、閉塞解除作業で緩んだ地山に対する切羽土圧の不均衡
- ⇒ 一部の気泡材は回収できず、掘削した地山重量を過少に評価し、②土砂の取り込みが想定より過剰に発生
- ⇒ 繰り返しの閉塞解除作業により生じた地山の緩みを掘進時にさらに助長し、③地山の緩みが拡大し、地表面付近に硬質のロームをアーチとする空洞が地中に形成
- ⇒ 硬質ロームが欠如している箇所で陥没に至った

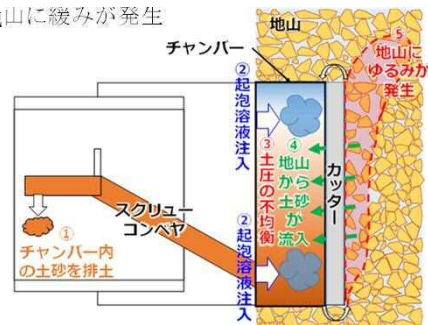
### ○閉塞及び閉塞を解除するための作業

- ・礫が卓越し、細粒分が少ない地盤では塑性流動性・止水性の確保が難しく、夜間休止時間にチャンバー内の土砂が分離・沈降し、締固まってしまい閉塞
- ・その閉塞解除のために、土砂を一部排出し、直ちに排出土砂分の起泡溶液と置き換える特別な作業を行う過程で、土圧の均衡がとれず
- ・地山から土砂がチャンバー内に流入
- ・地山に緩みが発生

### ○掘削土砂を分離・沈降させない、閉塞させない対応

- ・一定時間にわたり掘削土砂の塑性流動性・止水性を確保

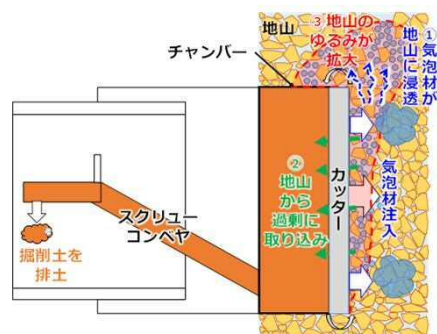
### ○閉塞解除後の掘進

- ・掘削土の塑性流動性を保つため、通常より多くの気泡材を注入
- ・閉塞を解除するための作業により緩んだ地山に気泡材が浸透し、一部が回収されず。
- ・掘削した地山重量を過少に評価され、土砂の取り込みが想定より過剰に生じた
- ・地山の緩みが拡大

### ○過剰な土砂取込みを生じさせない対応

- ・切羽を緩めない対応
- ・添加材の未回収傾向を把握
- ・排土量管理の強化

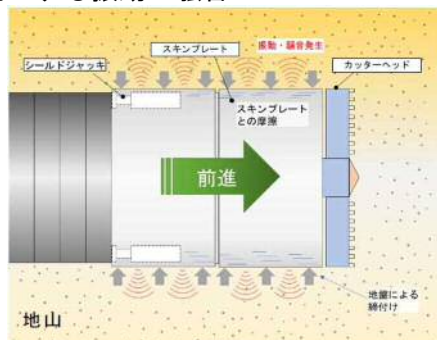
1. 前進する際に、シールドマシンのスキンプレートと周辺の土砂の摩擦から発生する振動・騒音

・スキンプレートと地山との間に滑剤を充填することにより摩擦低減。(状況に応じて実施)

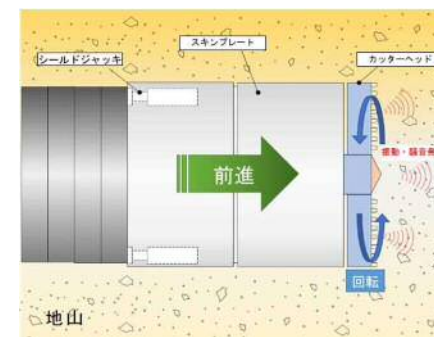
2. シールドマシンのカッターヘッドで、地山を削り取る際に発生する振動・騒音

・掘進速度の調整によりカッターヘッドが土砂礫を削り取る際の振動・騒音を緩和。(状況に応じて実施)
